D E P A R T E M E N T D E L ' E U R E
R E G I O N N O R M A N D I E

VILLE DE VERNON

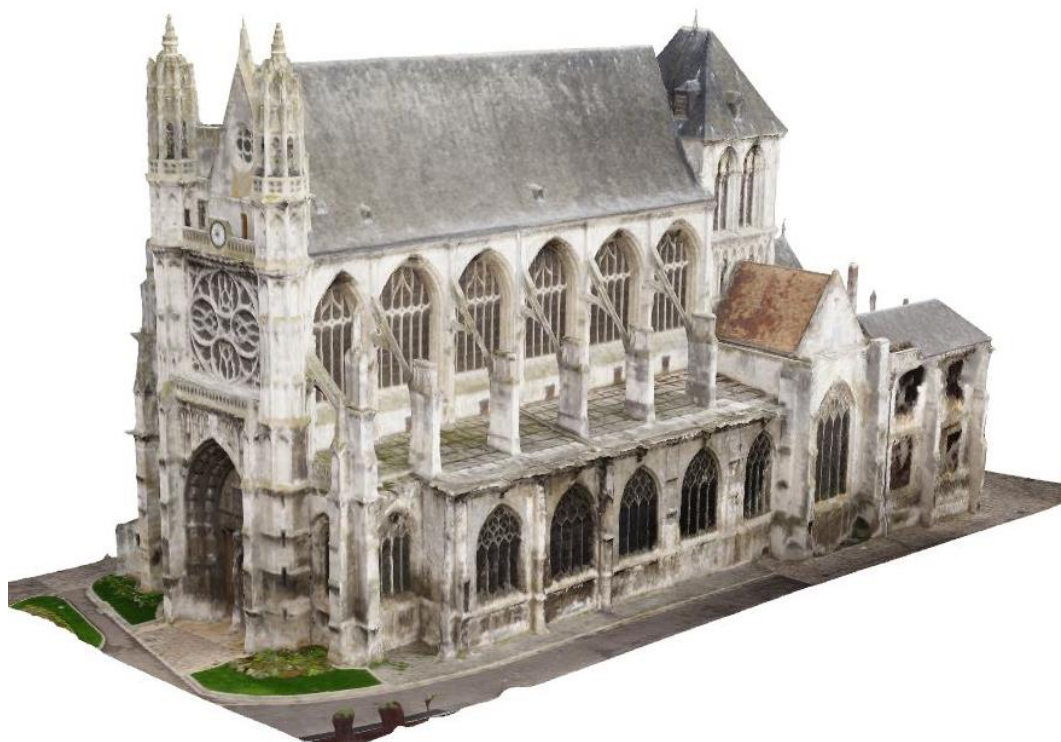
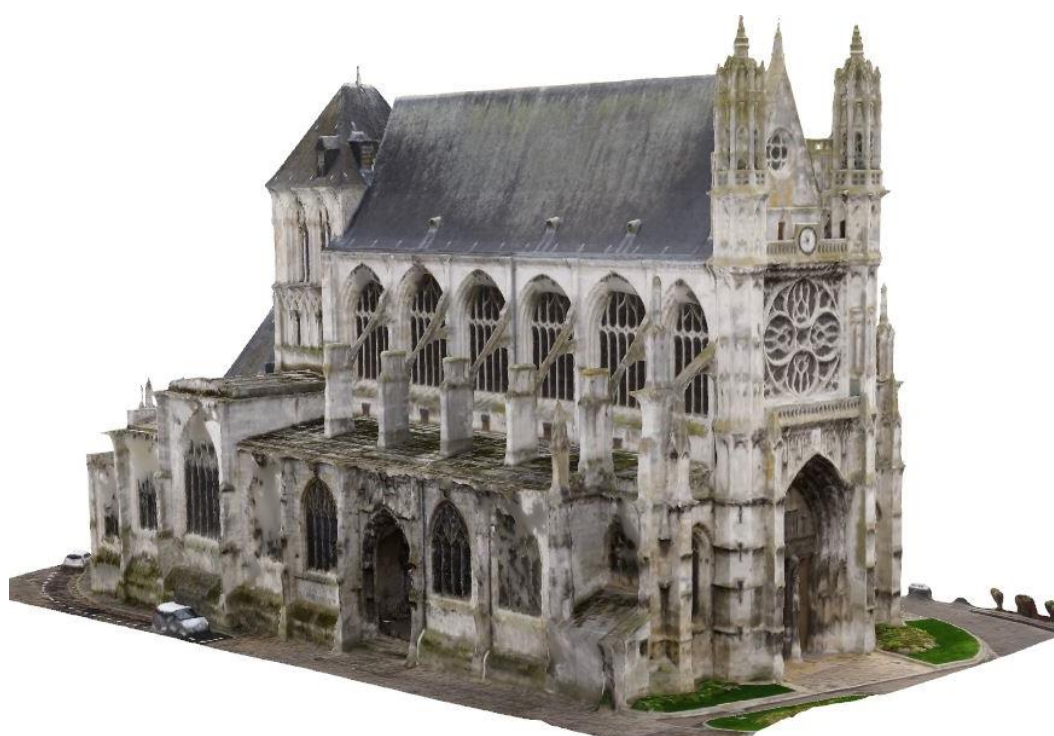
1 et 2. Vue Sud-Ouest et Nord-Ouest de l'édifice
(Cliché de Latitudes Géomètres 2017).

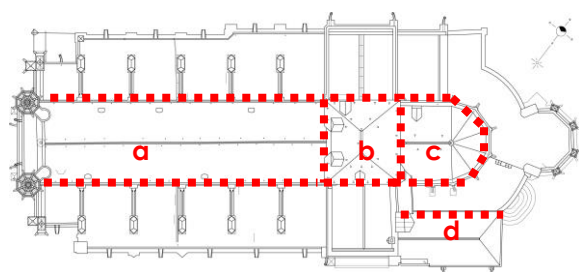
2. les gouttereaux hauts

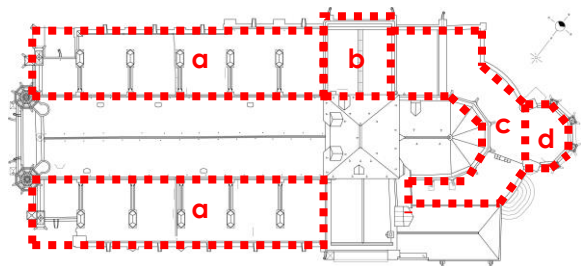
Les couvertures en terrasses reçoivent directement les organes d'évacuation des eaux pluviales, exutoires des toitures hautes avoisinantes (vaisseau principal de la nef, tour de croisée, vaisseau principal du chœur et sacristie). Parfois, le cheminement des évacuations eaux pluviales peut être très long. Par exemple, l'eau reçue depuis la toiture de la tour de croisée est reprise partiellement par la toiture du vaisseau principal du chœur, puis passe par le chéneau encaissé et les gargouilles périphériques, avant de se rejeter sur la terrasse du déambulatoire. Finalement, elle est évacuée par le caniveau central de terrasse vers la descente située sur la façade. La distance parcourue dépasse les 40 mètres.

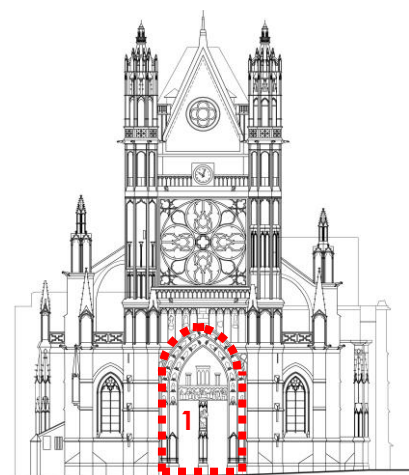
B. LE MASSIF OCCIDENTAL

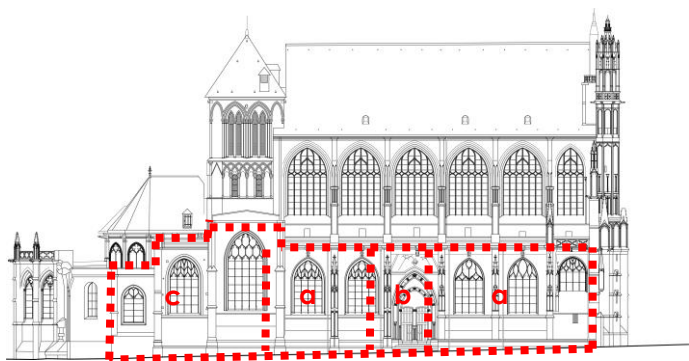
- empoussièrément légèrement induré sur le portail intérieur, qui a déjà fait l'objet d'une restauration ;
- micro-desquamations soulevant l'épiderme, principalement observées sur les voussures sculptées du tiers droit du portail intérieur, accompagnées de quelques boursoufflures de sels, traduisant de possibles infiltrations d'eau depuis la couverture en pierre sommitale ;

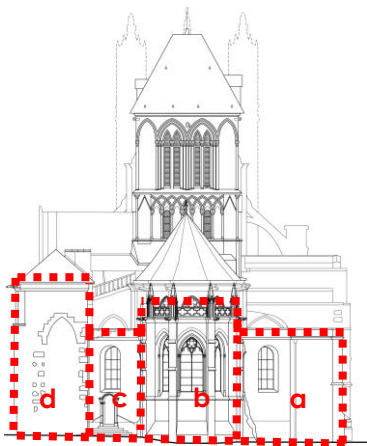
b. l'élévation de la chapelle d'axe :

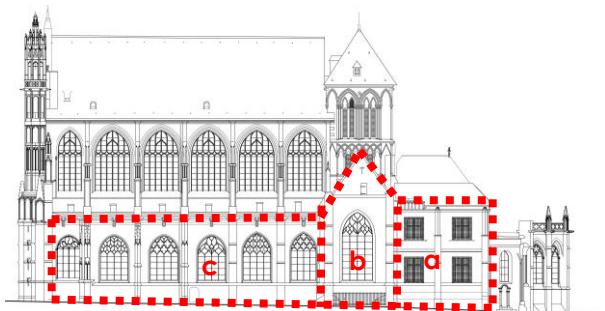
- b. l'élévation sur rue du bras de transept :**
- encrassement généralisé ;
 - croûte noire et traces de ruissellements d'eaux sur la partie inférieure ;
 - casses sur la corniche ;
 - absence de pinacles en tête de contrefort ; rampant pignon correct ;
 - passage couvert des dalles en pierre pour accès comble fissurées et dégradées.
- c. l'élévation Sud du gouttereau Sud (5 chapelles) :**
- parties saillantes en pierre de taille : quelques éléments cassés, instables (pointes de pinacles, crochets, larmiers, etc.) ;
 - balustrade de la première travée manquante ;
 - soubassements dégradés, surtout aux pieds des contreforts à pinacle ;
 - parements et joints dégradés dans la partie supérieure du mur gouttereau (corniche de couronnement, gargouilles, consoles, sommets des encadrements des baies) ;
 - boîte à eaux et descentes des EP usagés.

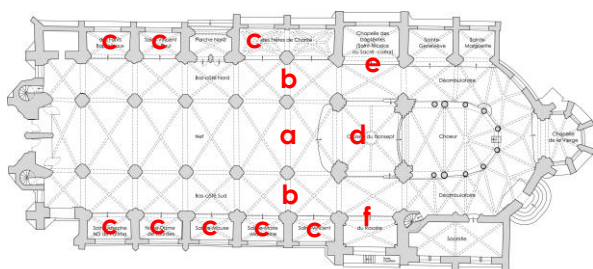
c. les trois chapelles du bas-côté Nord et cinq du côté Sud :

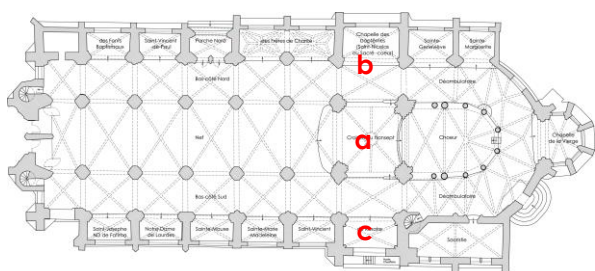
- o côté bas-côté Nord
 - les voûtes et les parties hautes des murs des trois chapelles (celles des Fonts Baptismaux, de Saint-Vincent-de-Paul et des Frères de Charité) souffrent de fortes dégradations causées par l'humidité venant des terrasses, et sollicitant les maçonneries et leurs remplissages :
 - les joints sont dégradés et ouverts par endroits ;
- o côté bas-côté Sud
 - les chapelles Saint-Joseph, Notre-Dame de Lourdes, Sainte-Marie-Madeleine et Saint-Vincent présentent des dégradations analogues, mais anciennes. Les épidermes qui ne sont plus exposés depuis le rétablissement des conditions d'étanchéité, ont séché. Pulvérulents, ils finissent par se désagrégés en séchant, jusqu'à tomber par morceaux ou par plaques.

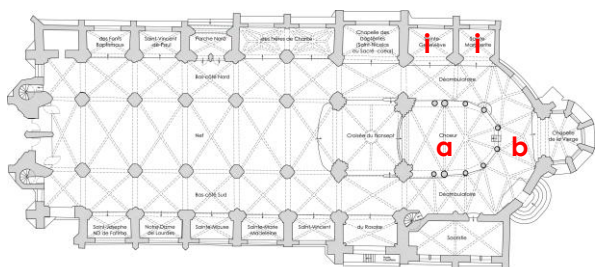
b. le déambulatoire (8 travées) :

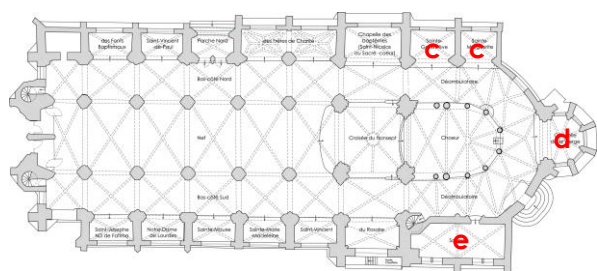
c. les deux chapelles Nord du déambulatoire (Sainte-Généviève et Sainte-Marguerite) :

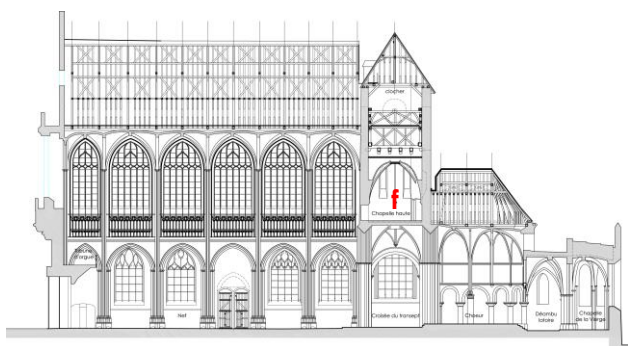
g. plus particulièrement, le dallage :

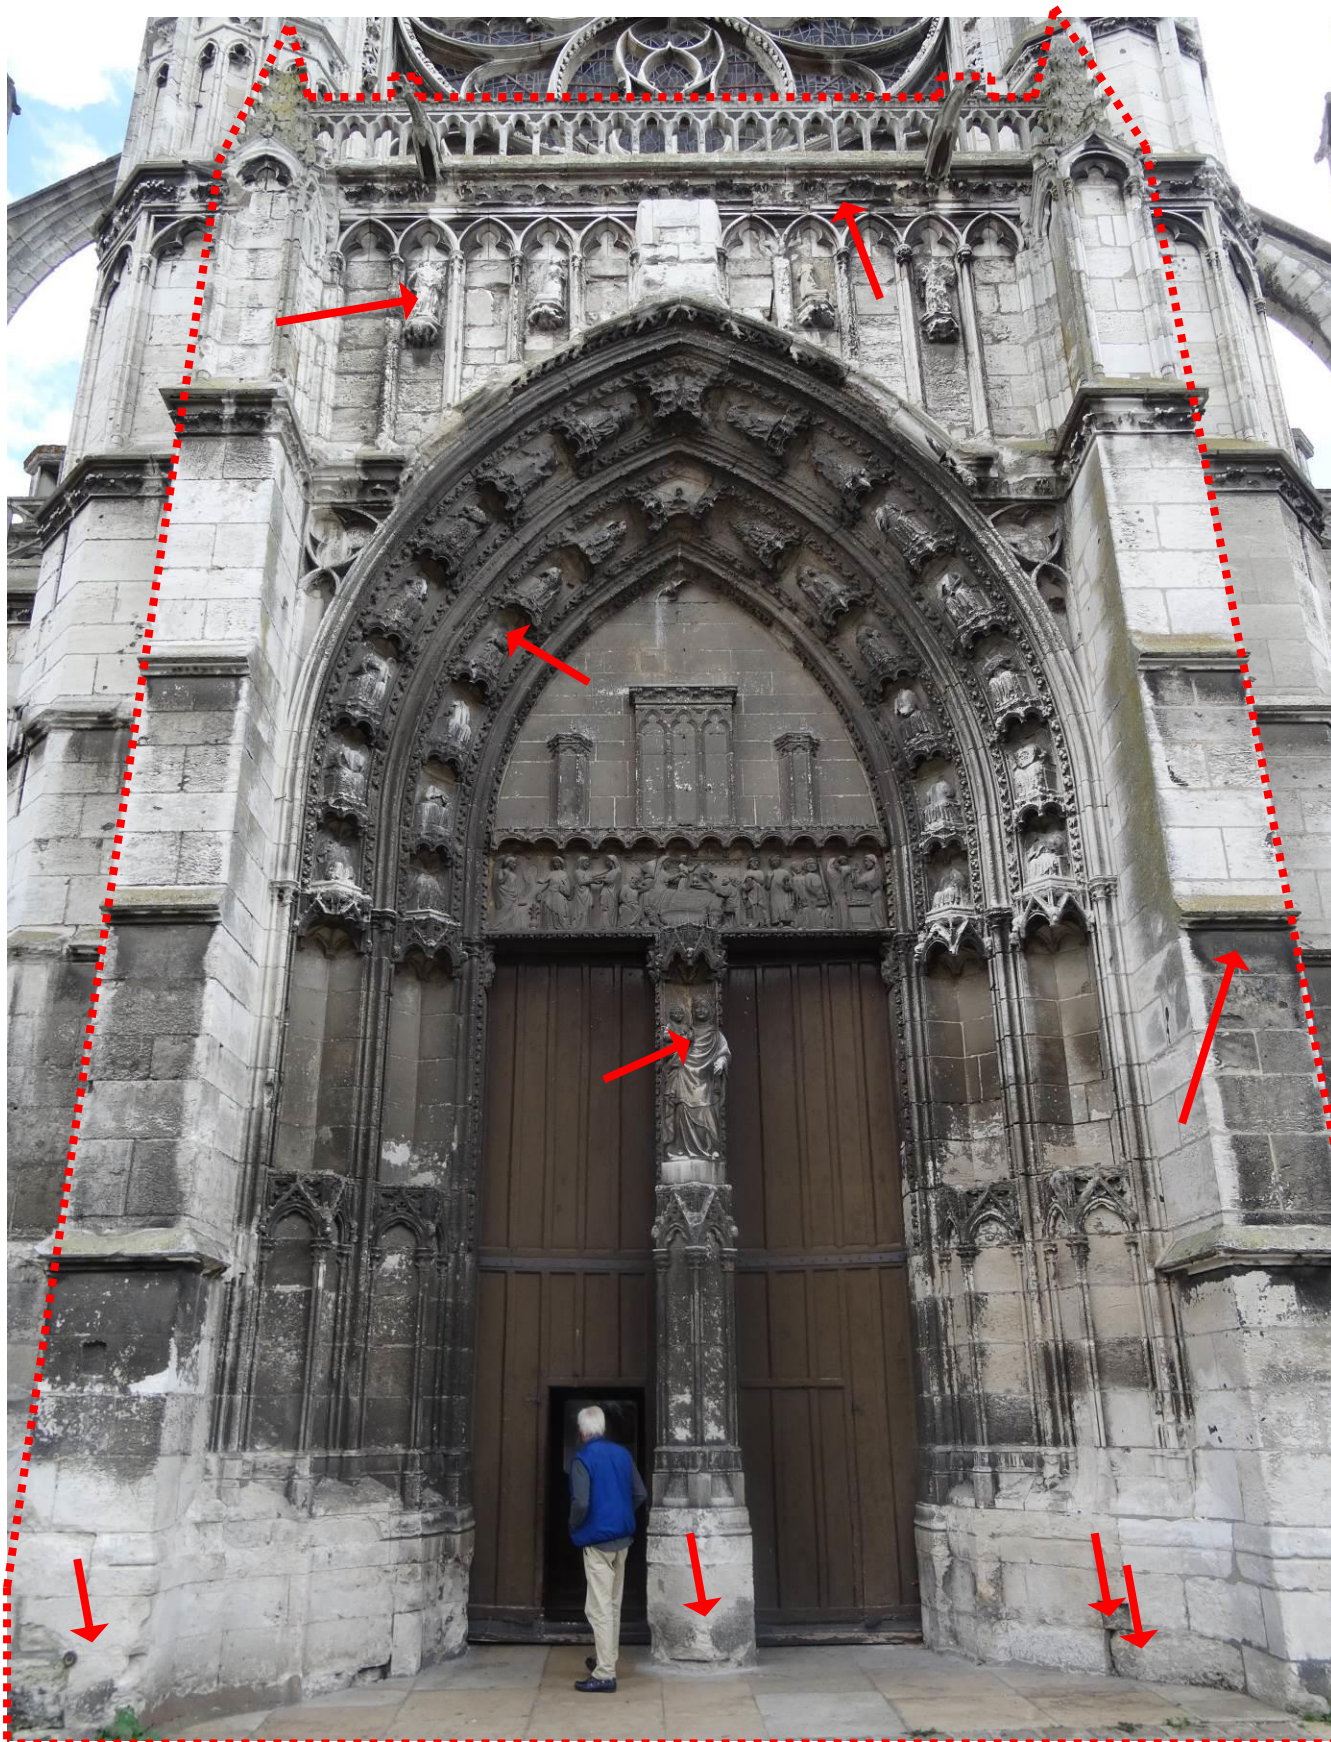
2. Portail occidental : encroûtements noir généralisés, nombreuses casses dans les éléments sculptés aux voussures, frise cassée et altérée au-dessus des voussures, altérations profondes des pierres de soubassement, joints ouverts sur la balustrade altérée, frise et arcature dégradées, pointes des pinacles cassées, pissettes métalliques d'évacuation des EP de la galerie vétustes, développement des micro-végétations sur les parties exposées et saillantes (larmiers, pinacles...).

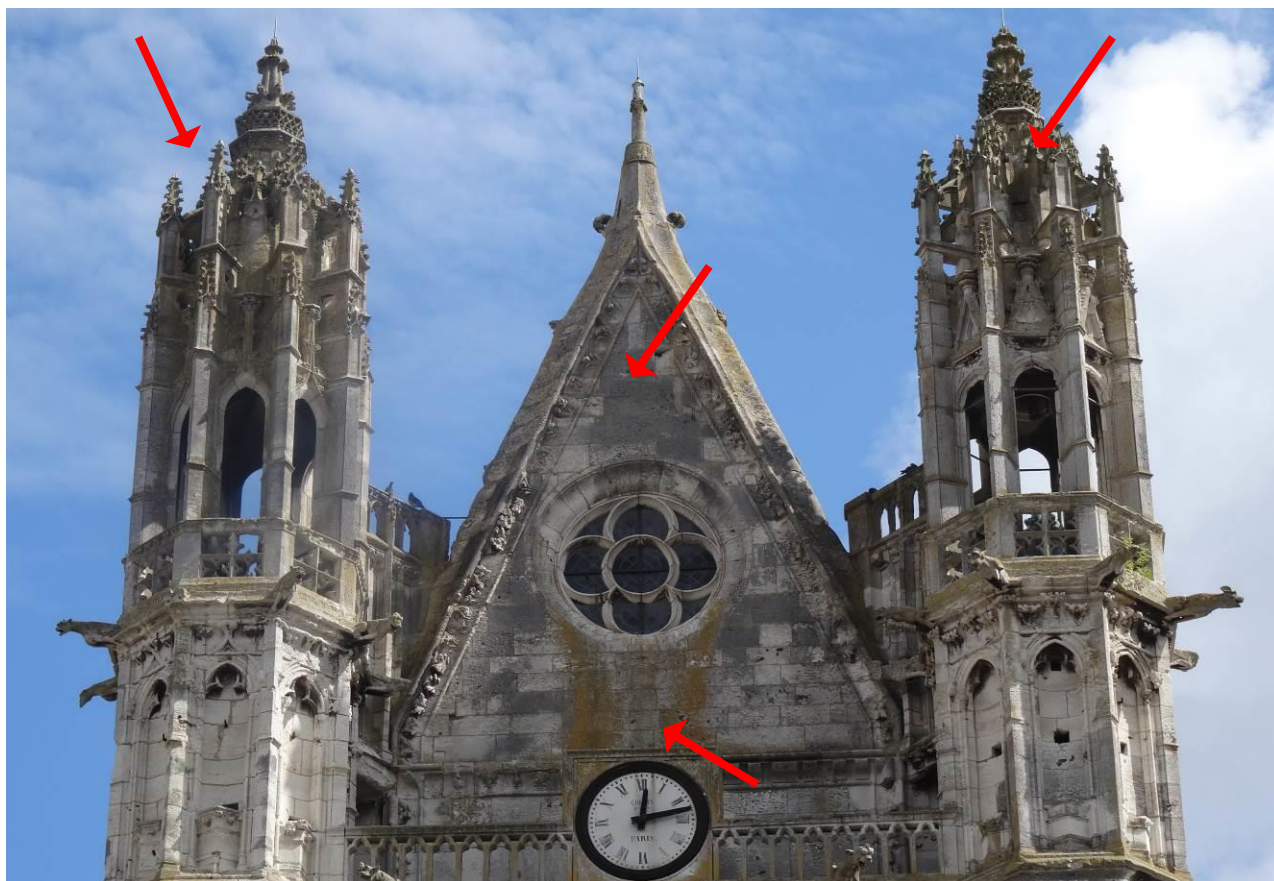
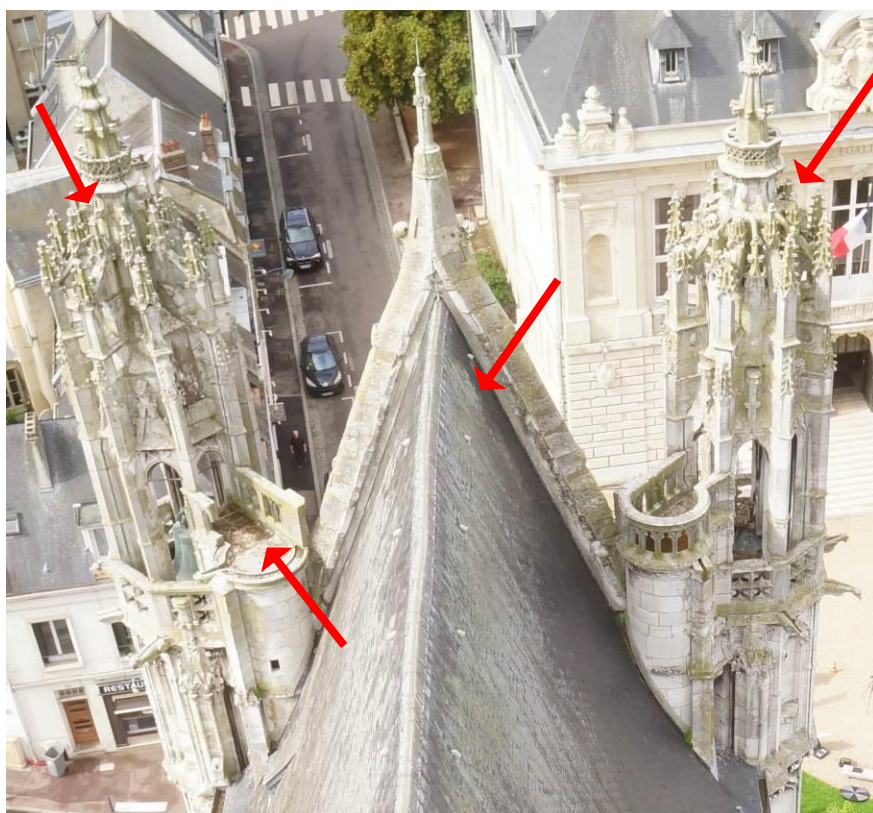
8. Pignon occidental et tourelles Nord et Sud : encrassement généralisé, nombreuses traces de ruissellements d'eaux, développement de micro-végétation sur les parties saillantes des tourelles, sous l'oculus et sur les rampants du pignon.

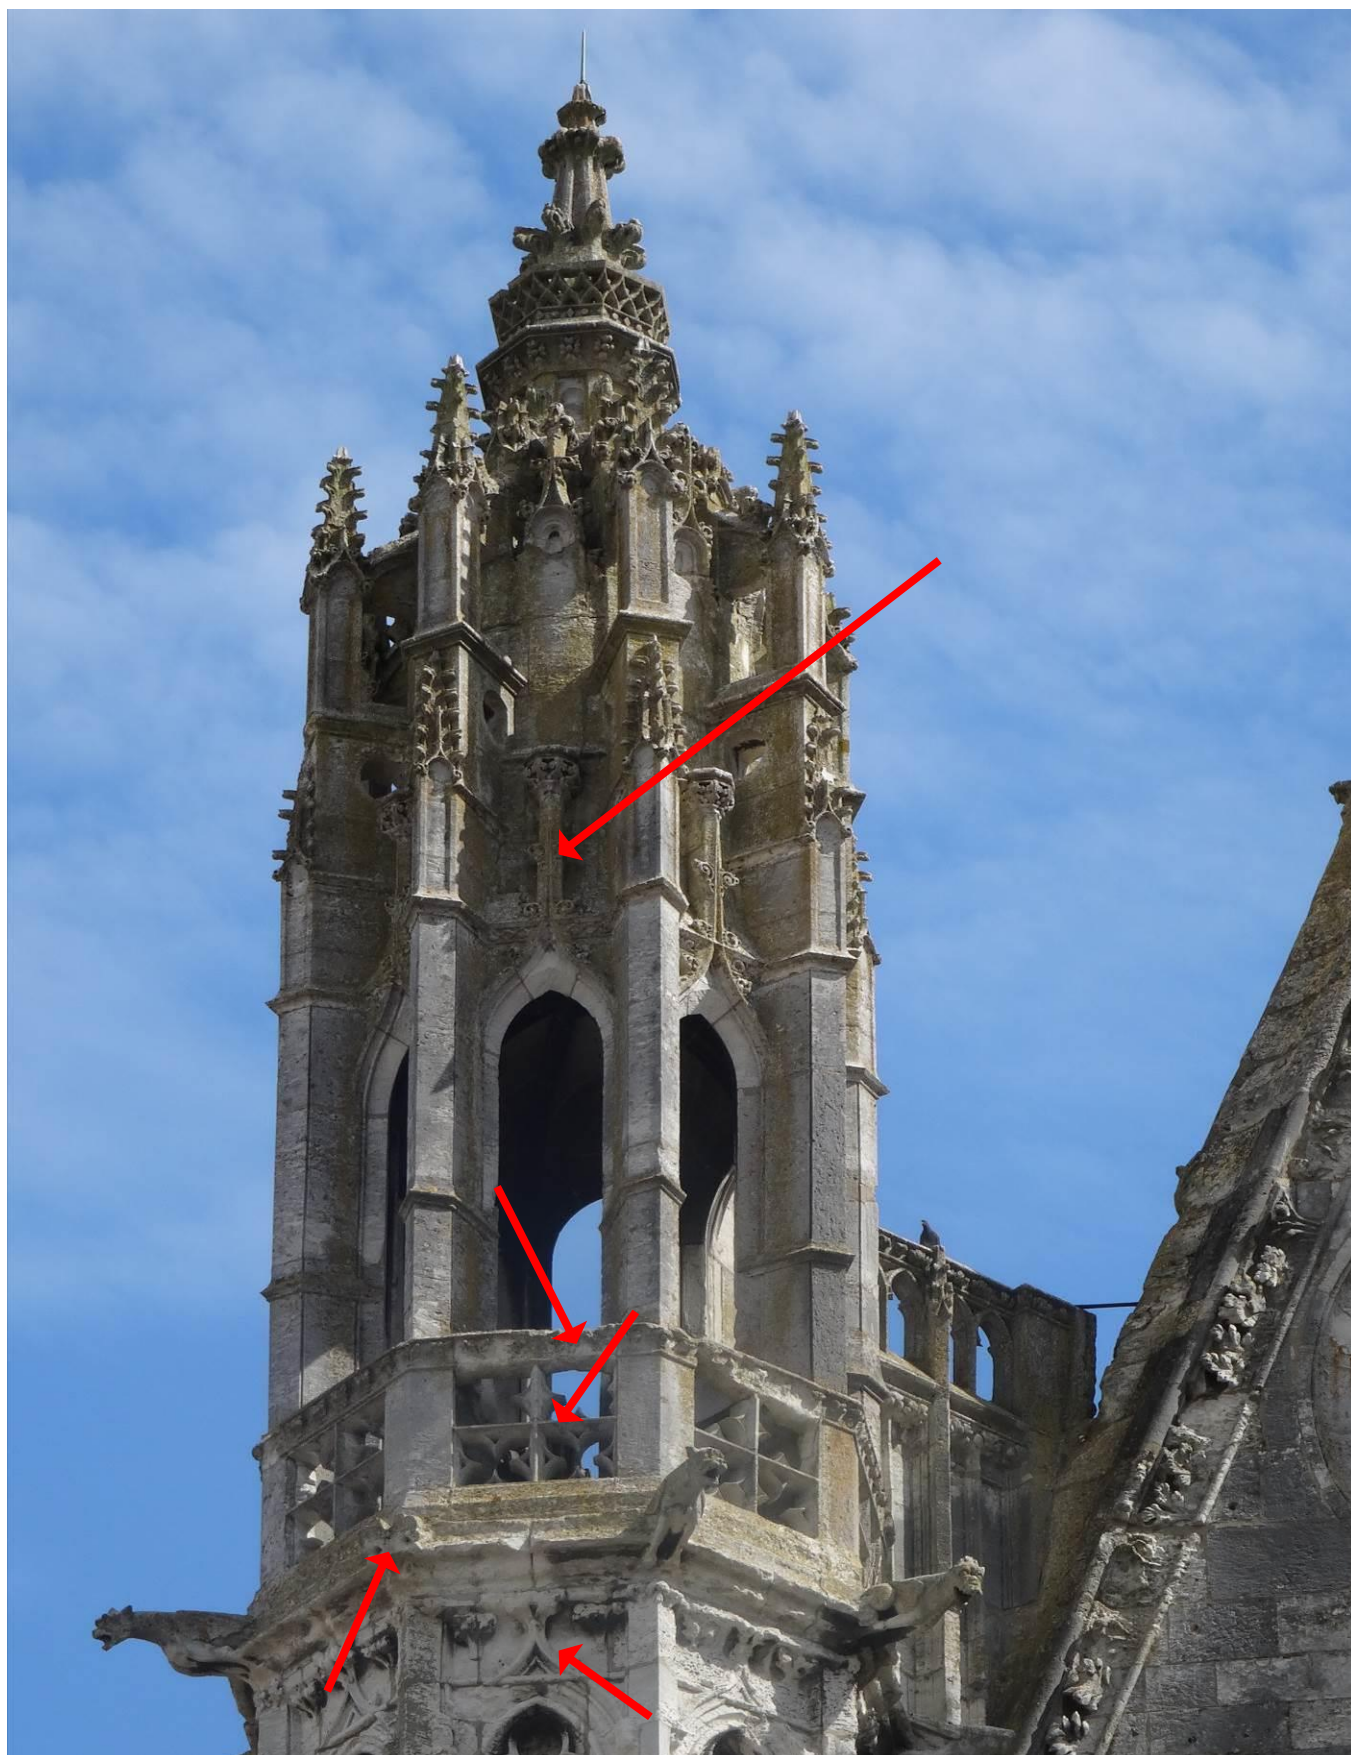
10. Détail de la partie sommitale de la tourelle Nord : développement de micro-végétation sur les pinacles au sommet et à la corniche, arêtes épauffrées et lacune dans les sculptures des balustrades, joints ouverts sur frises sous corniches, gargouille manquante (chute ou purge ?).

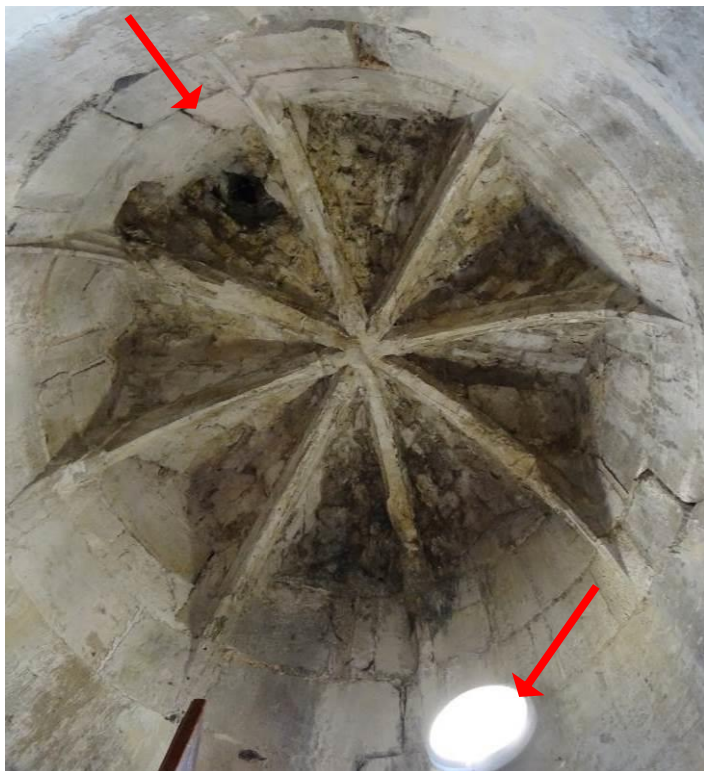
12. Détail du couvrement de la tourelle Nord : voûte très encrassée et joints dégradés.

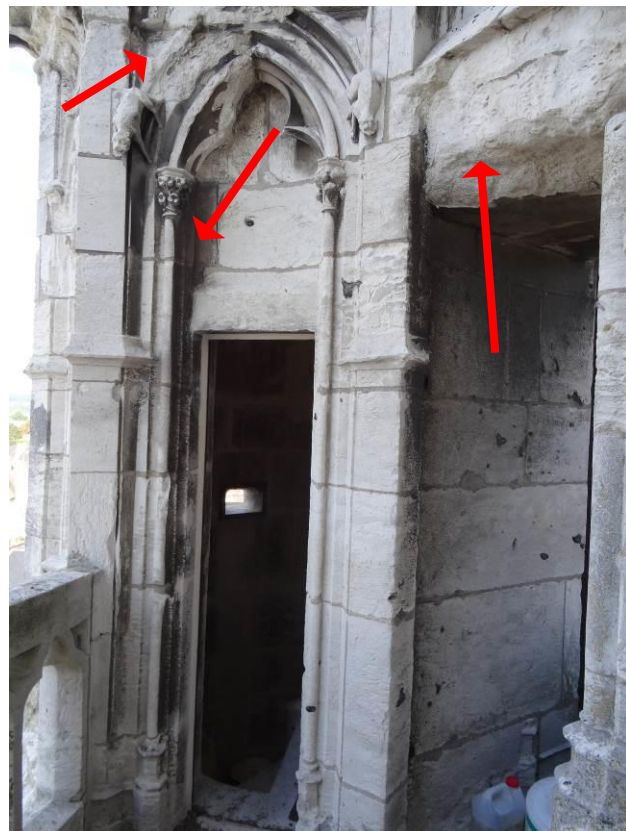
13. Détail de la porte d'accès à la galerie haute : de la tourelle Nord : parement dégradé, érosion des pierres de taille, joints ouverts, linteau entre la tourelle et le pignon largement érodé.

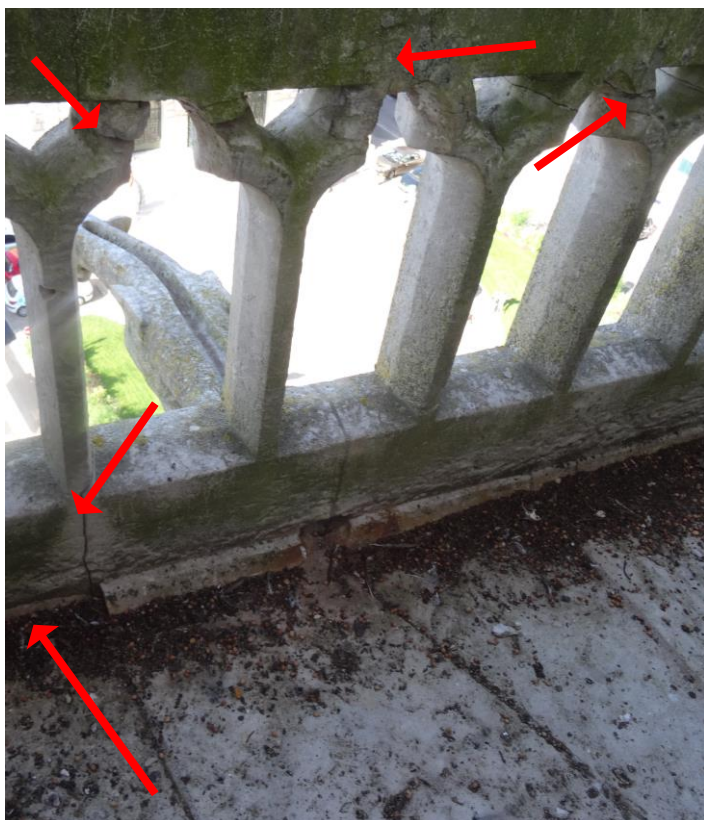
14. Détail de la balustrade de la galerie haute : joints ouverts entre les balustres, dégradation de la bande soline entre le sol et la balustrade, présence de fientes de pigeons et rongeurs, altération et développement de micro-végétation sur les balustres.

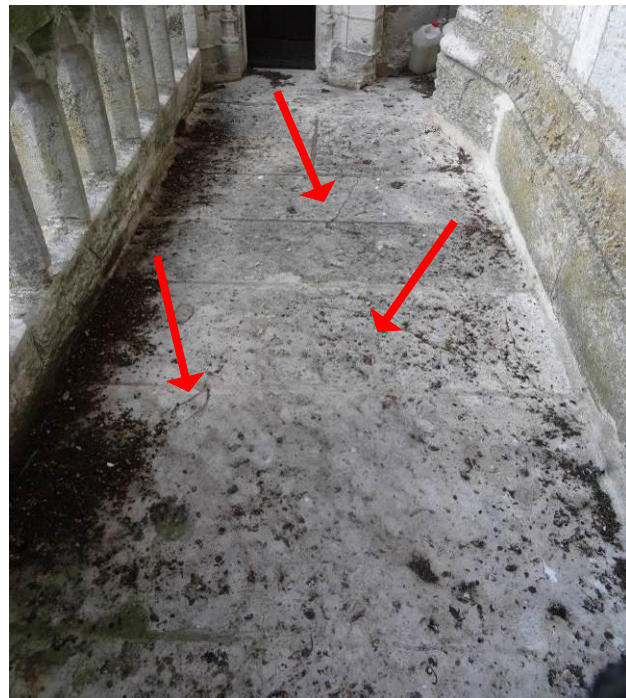
15. Détail du sol de la galerie haute sortant de la tourelle Nord : dalles de pierre fissurées parement dégradé.

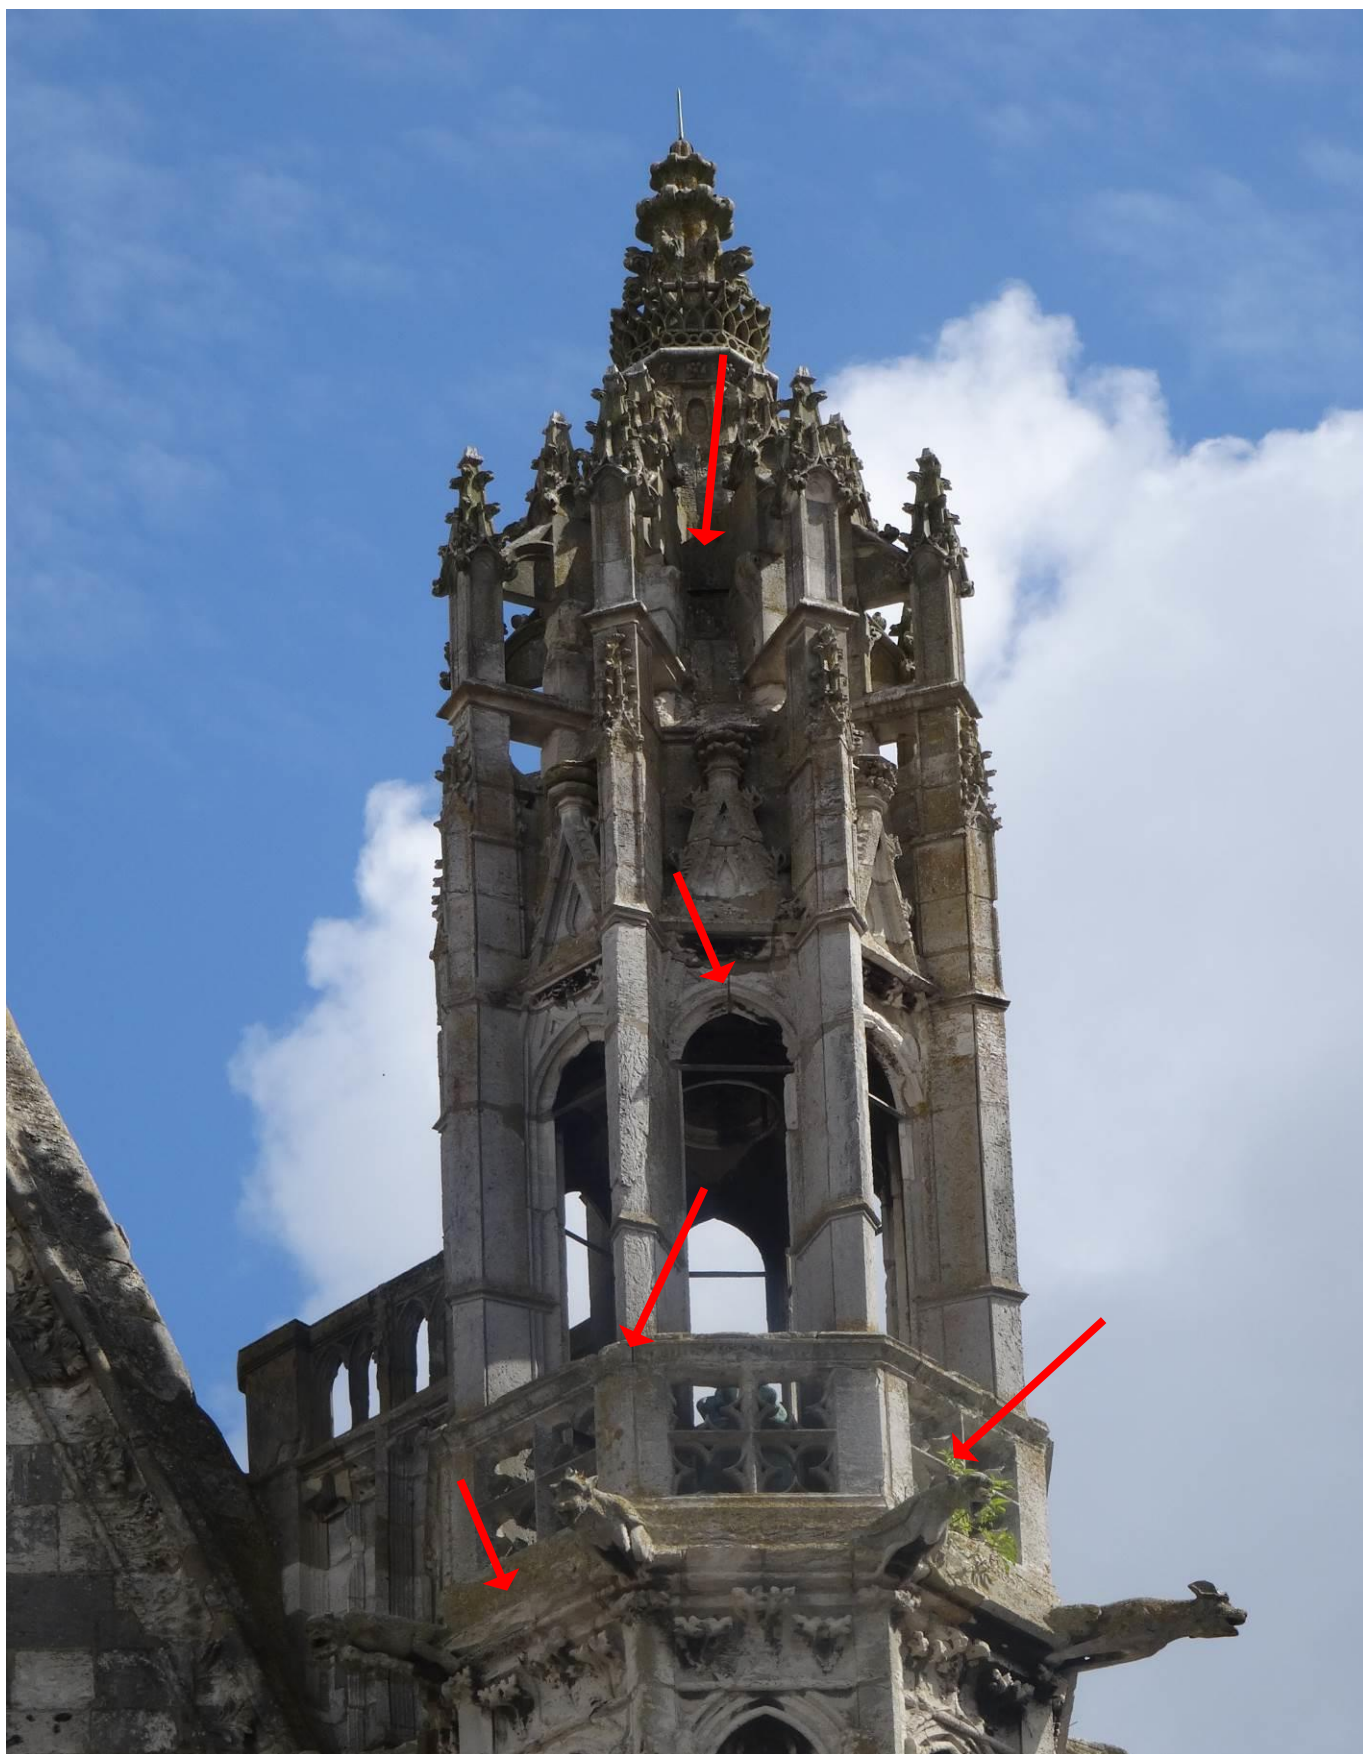
16. Détail sur la partie sommitale de la tourelle Sud : décors amputés entre les pinacles, joints ouverts sur le fronton entre pinacles, développement des micros végétations sur les pinacles aux sommets et à la corniche, arrêts cassés et lacune des balustrades, joints ouverts sur frise sous corniche dégradés.

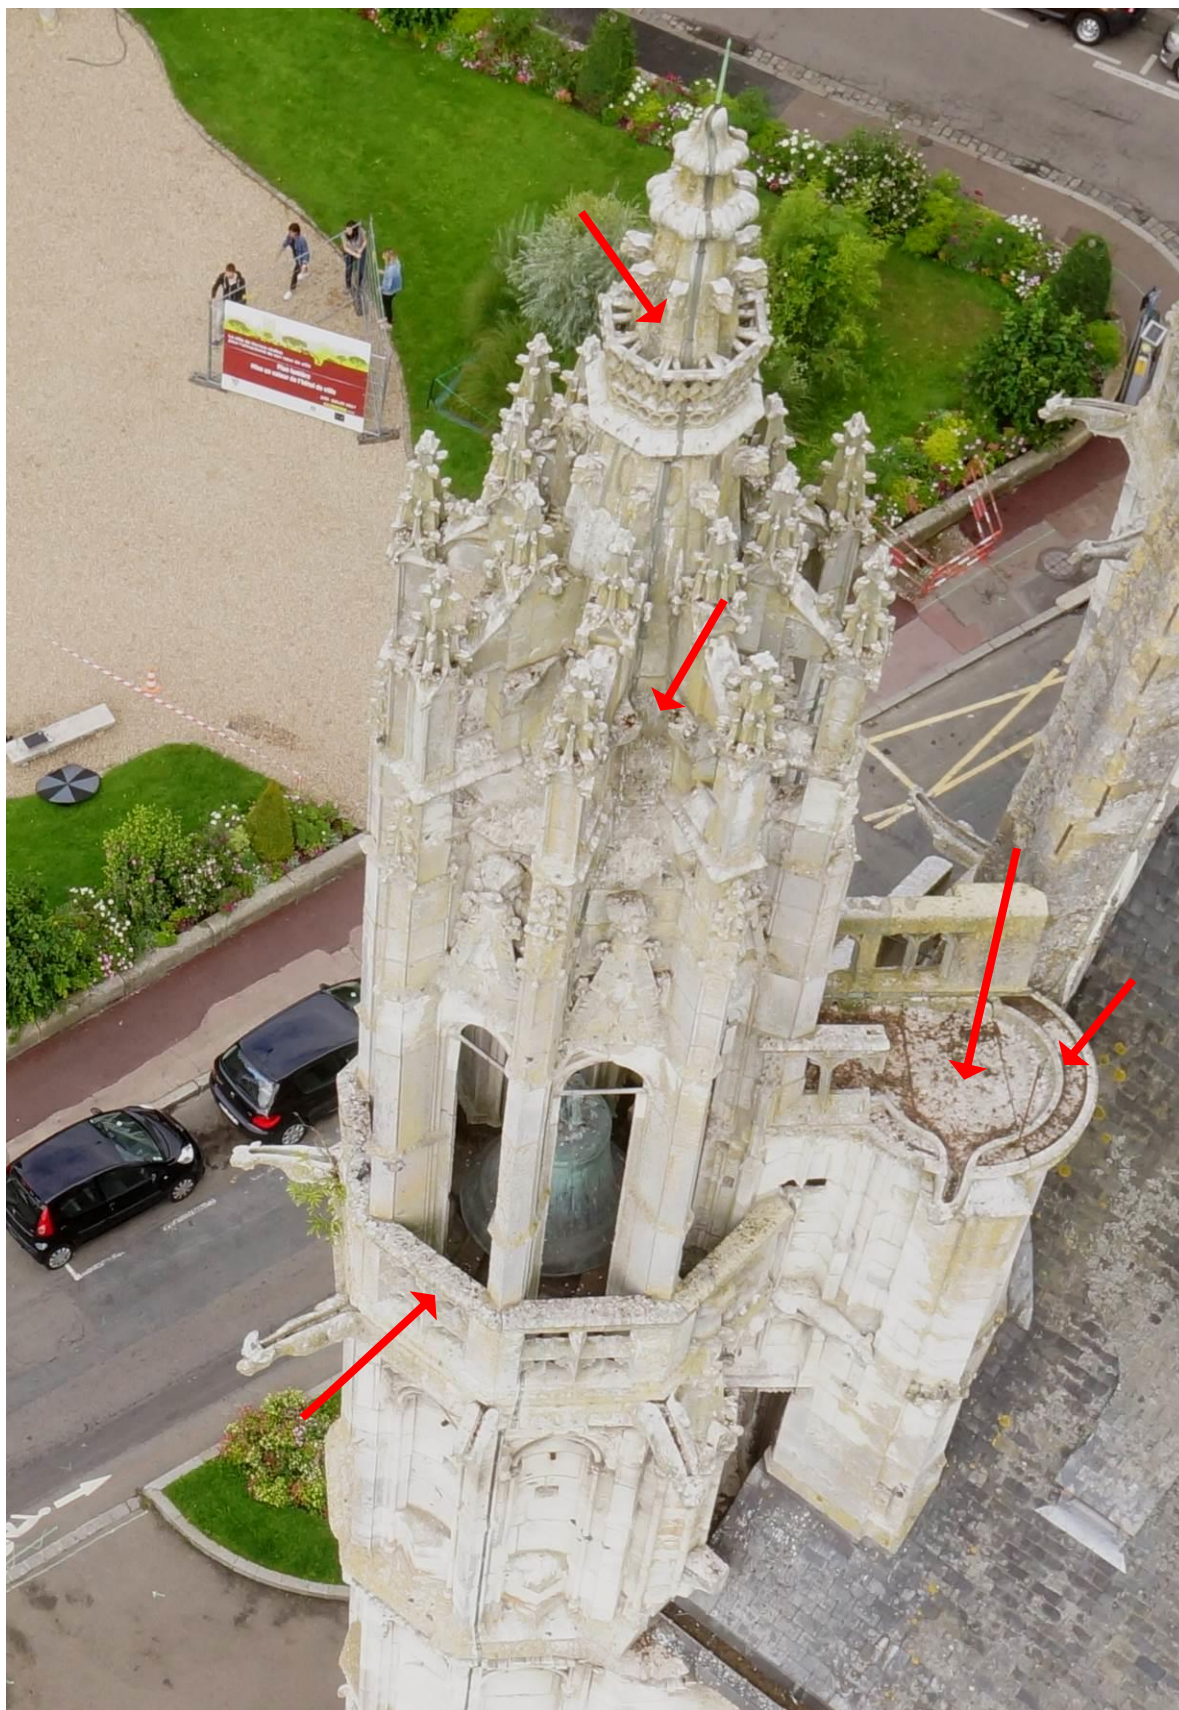
17. Détail de la partie haute de la tourelle Sud : décors amputés entre les pinacles, développement de micro-végétation sur les pinacles au sommet et au droit de la balustrade, lacunes importantes dans les sculptures de la balustrade de la petite tourelle, sol de terrasse inaccessible couvert des fientes. (cliché de Latitudes, géomètres experts, 2017)

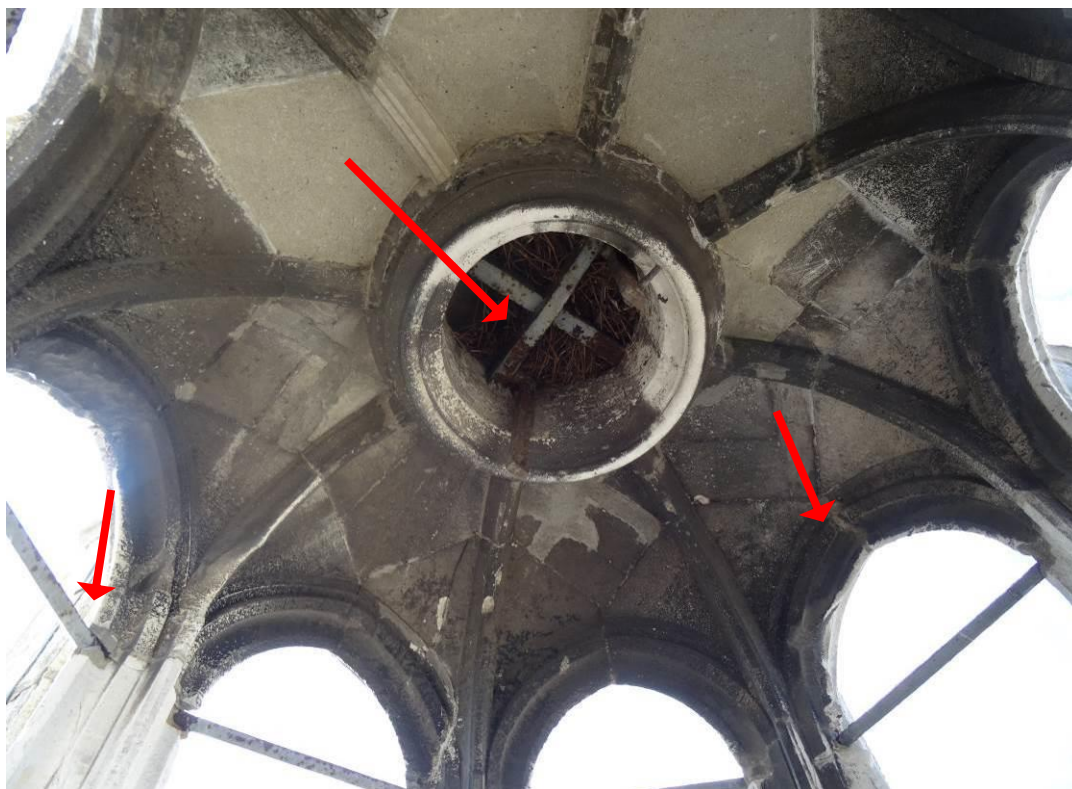
18. Détail de la voûte au sommet de la tourelle Sud : éclatement des pierres sous l'effet de la corrosion des armatures métalliques, joints dégradés, extradados de voûte colonisé par des oiseaux.

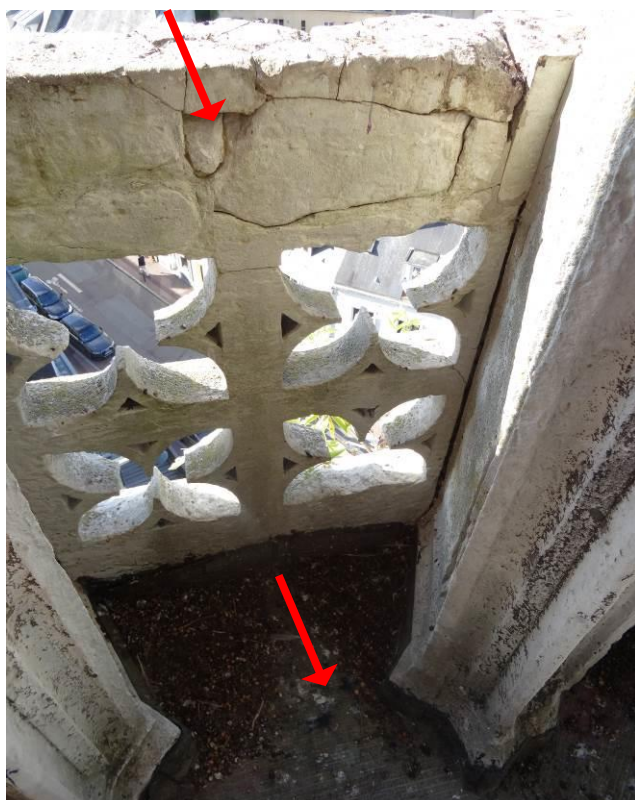
19. Détail de la balustrade au sommet de la tourelle Sud : pierre d'appui fissurée, sol de terrasse dégradé et couvert de fientes de pigeons.

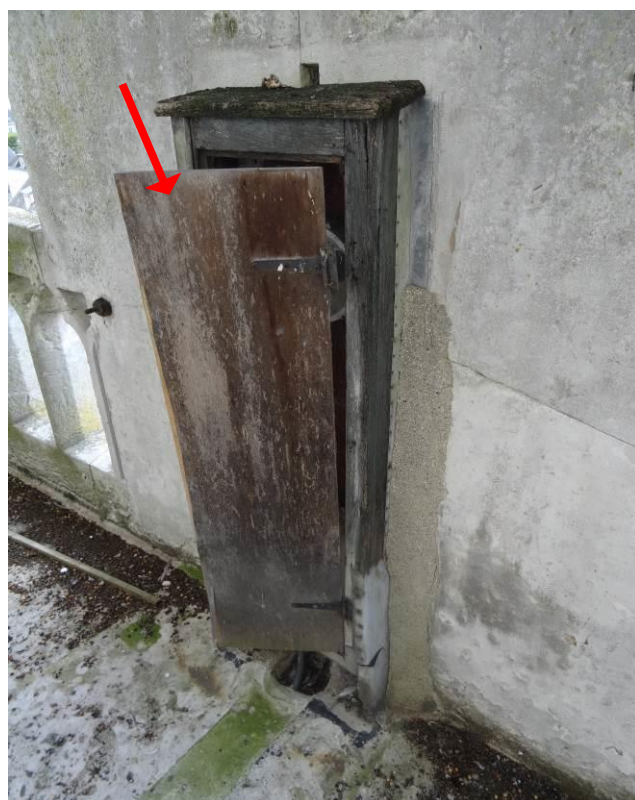
20. Coffre bois à bout d'usage au revers de l'horloge.

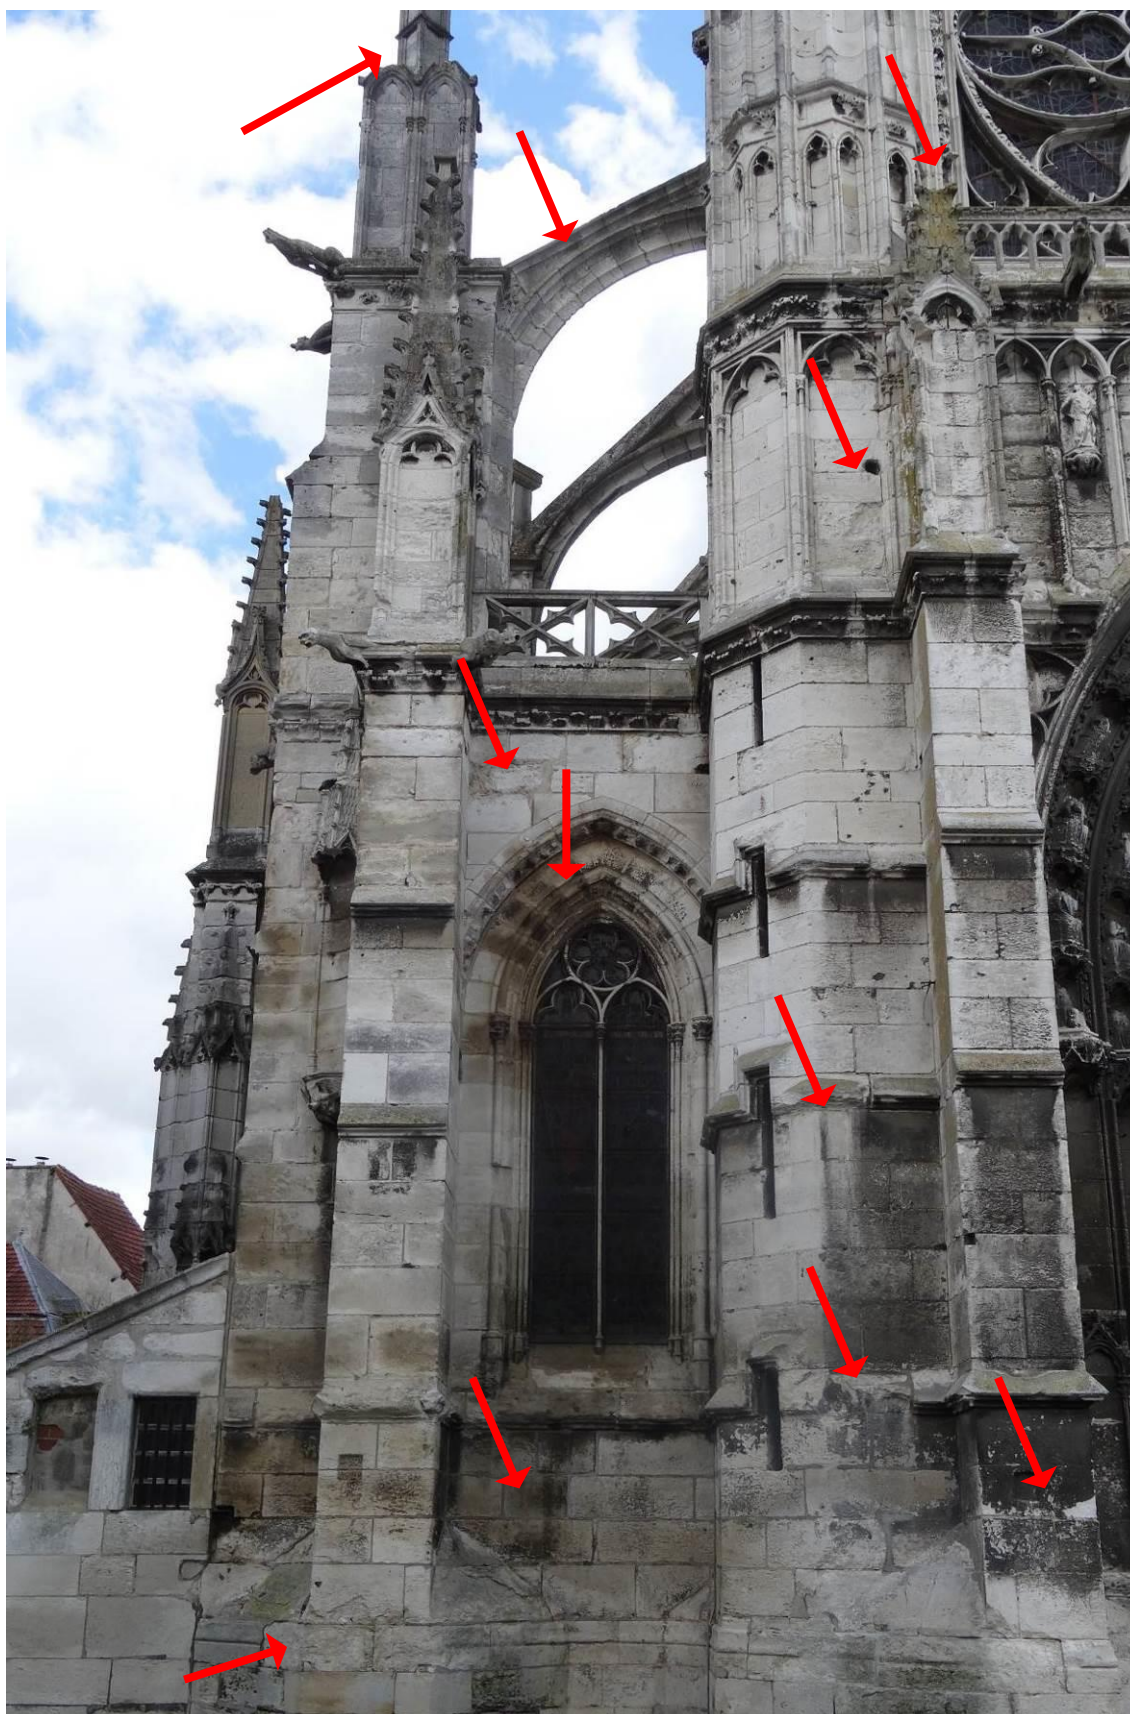
23. Façade occidentale côté Nord: encrassement avancé des parties en saillies des contreforts, nombreuses casses sur les pointes des pinacles et épaufrures des arêtes des larmiers, dégradation des parements au soubassement, traces d'infiltrations dans la partie haute de la baie, encrassement de l'arc-boutant.
