D E P A R T E M E N T D E L ' E U R E
R E G I O N N O R M A N D I E

VILLE DE VERNON

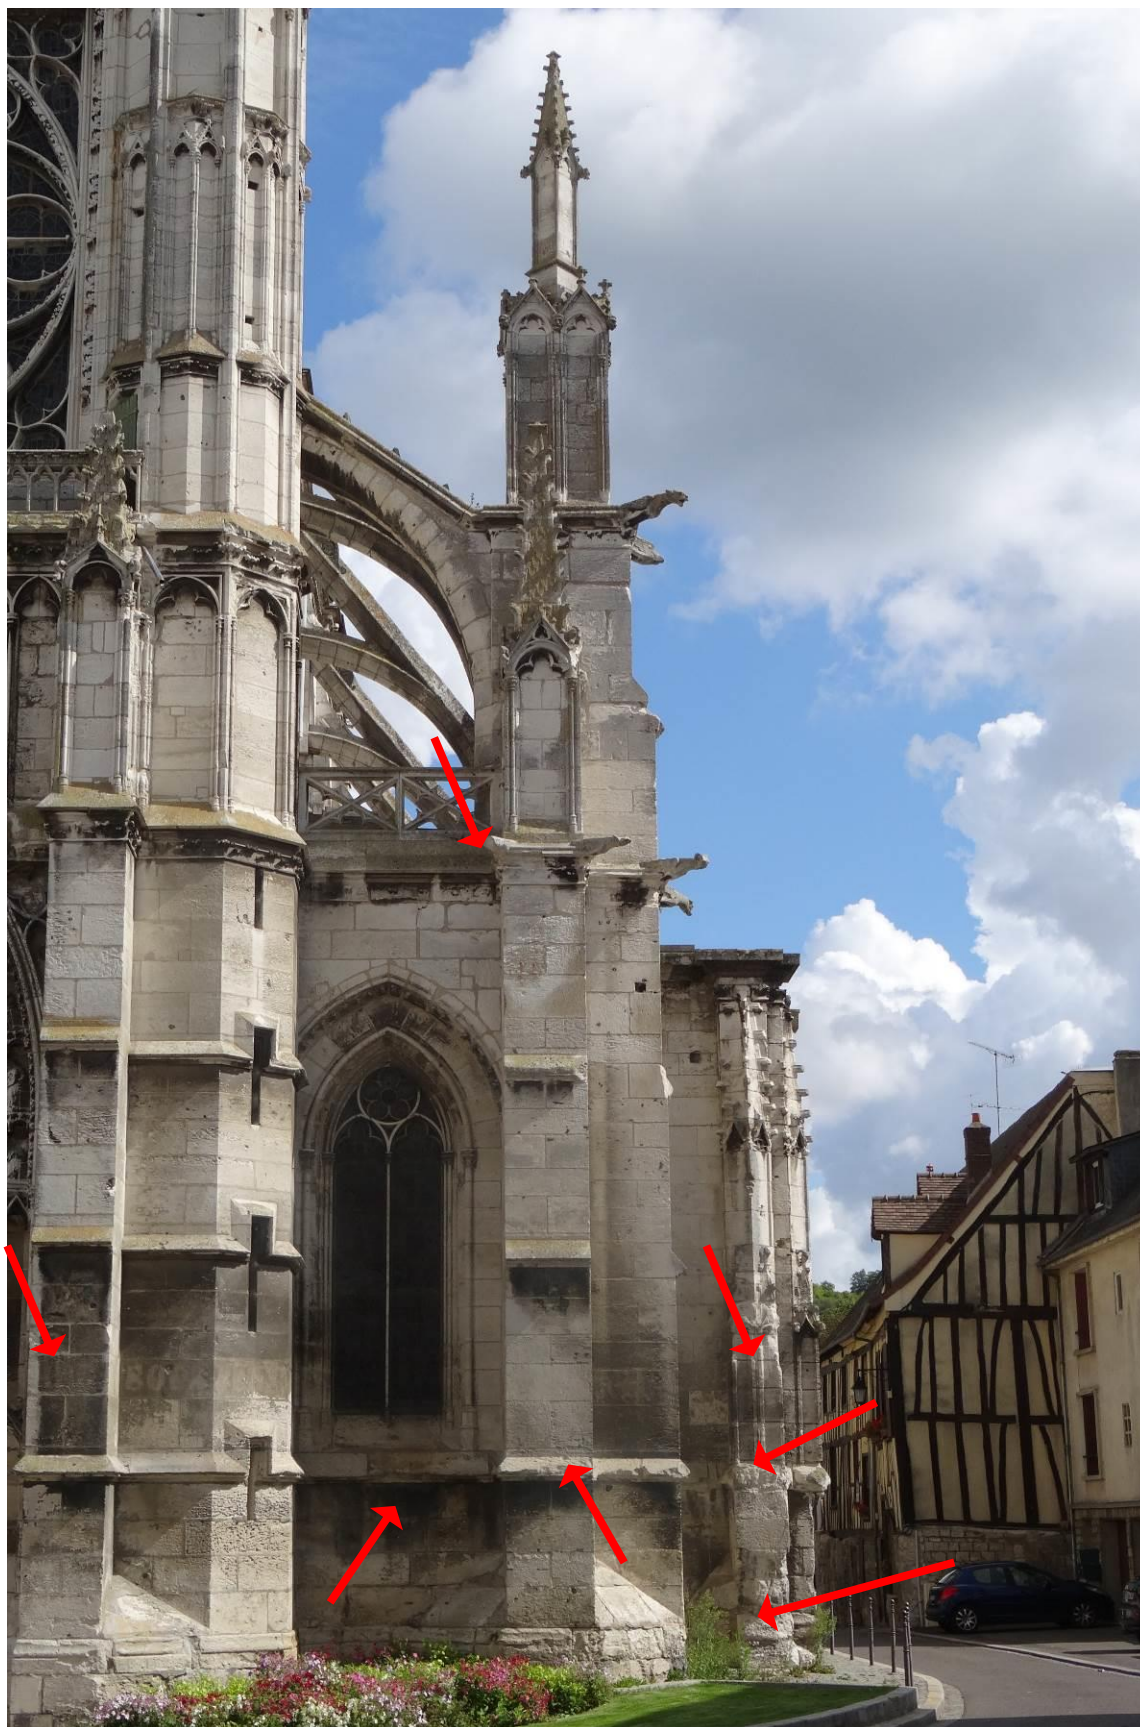
24. Façade occidentale côté Sud: encrassement avancé des parties en saillie des contreforts, nombreuses casses et altérations sur les arêtes des larmiers, dégradation des parements au soubassement, traces d'infiltrations dans la partie haute de la baie, encrassement de l'arc-boutant.

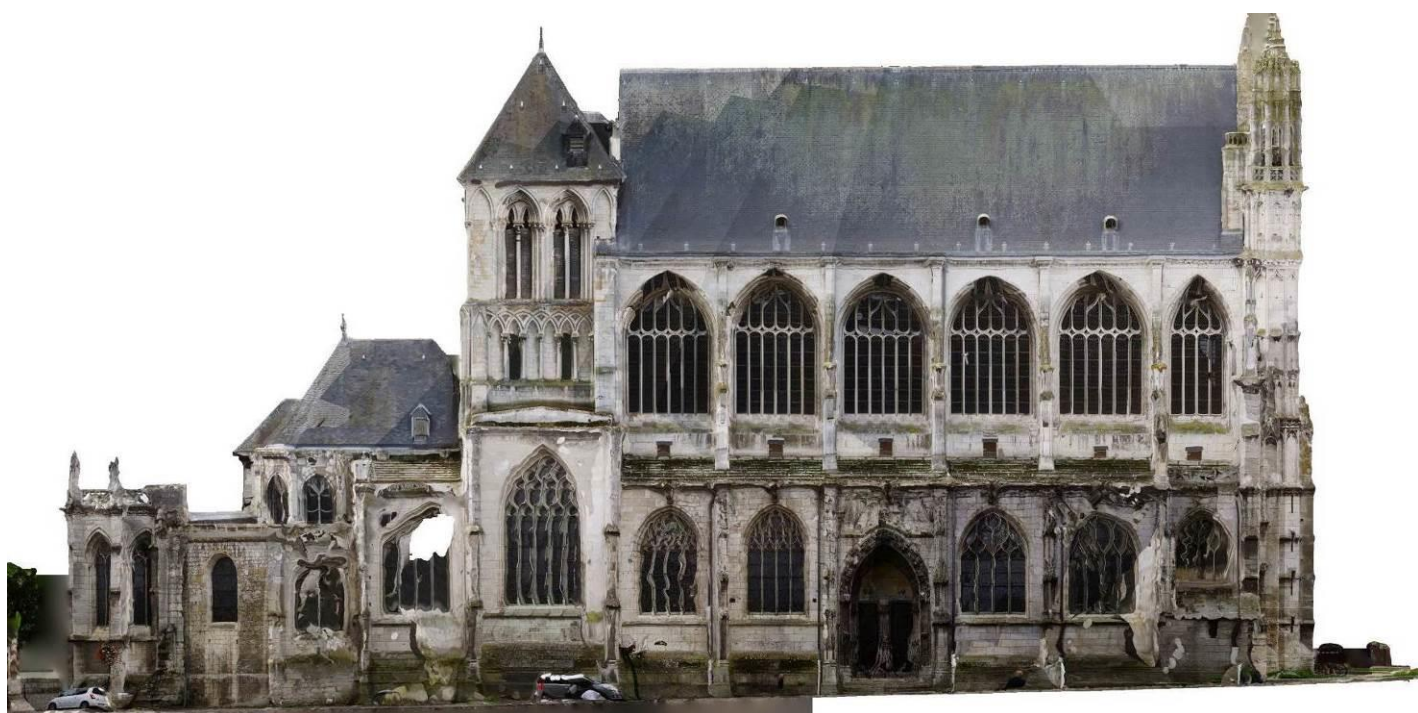
25. Façade septentrionale (cliché de Latitudes, géomètres experts, 2017)

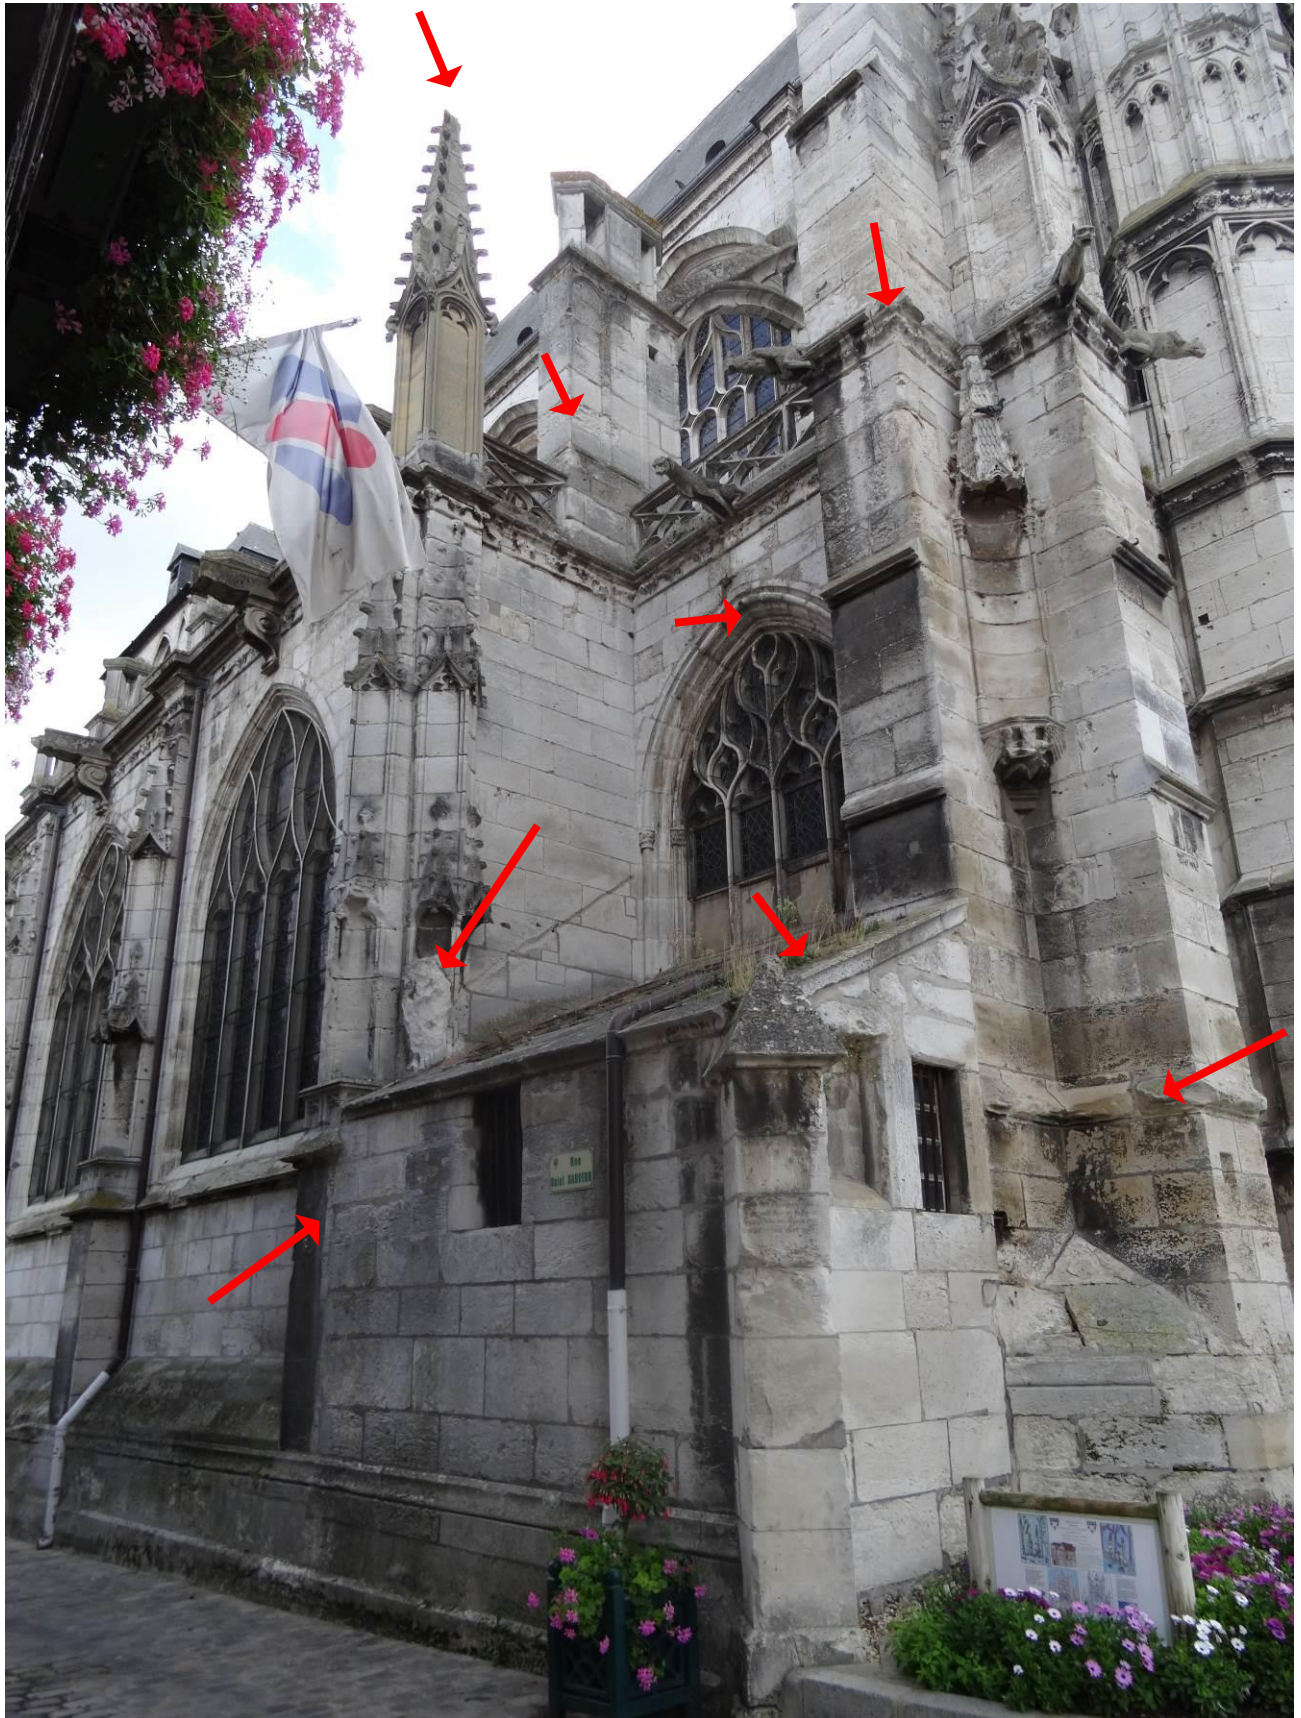
26. Façade septentrionale: encrassement avancé des contreforts, nombreuses casses et altérations sur les arêtes des larmiers, lacune d'une gargouille, pointe de pinacle cassé, dégradation des parements au soubassement, traces d'infiltrations dans la partie haute de la baie, altération et encrassement de l'arc-boutant, développement de végétation sur la toiture en dalles de pierre de l'appentis.

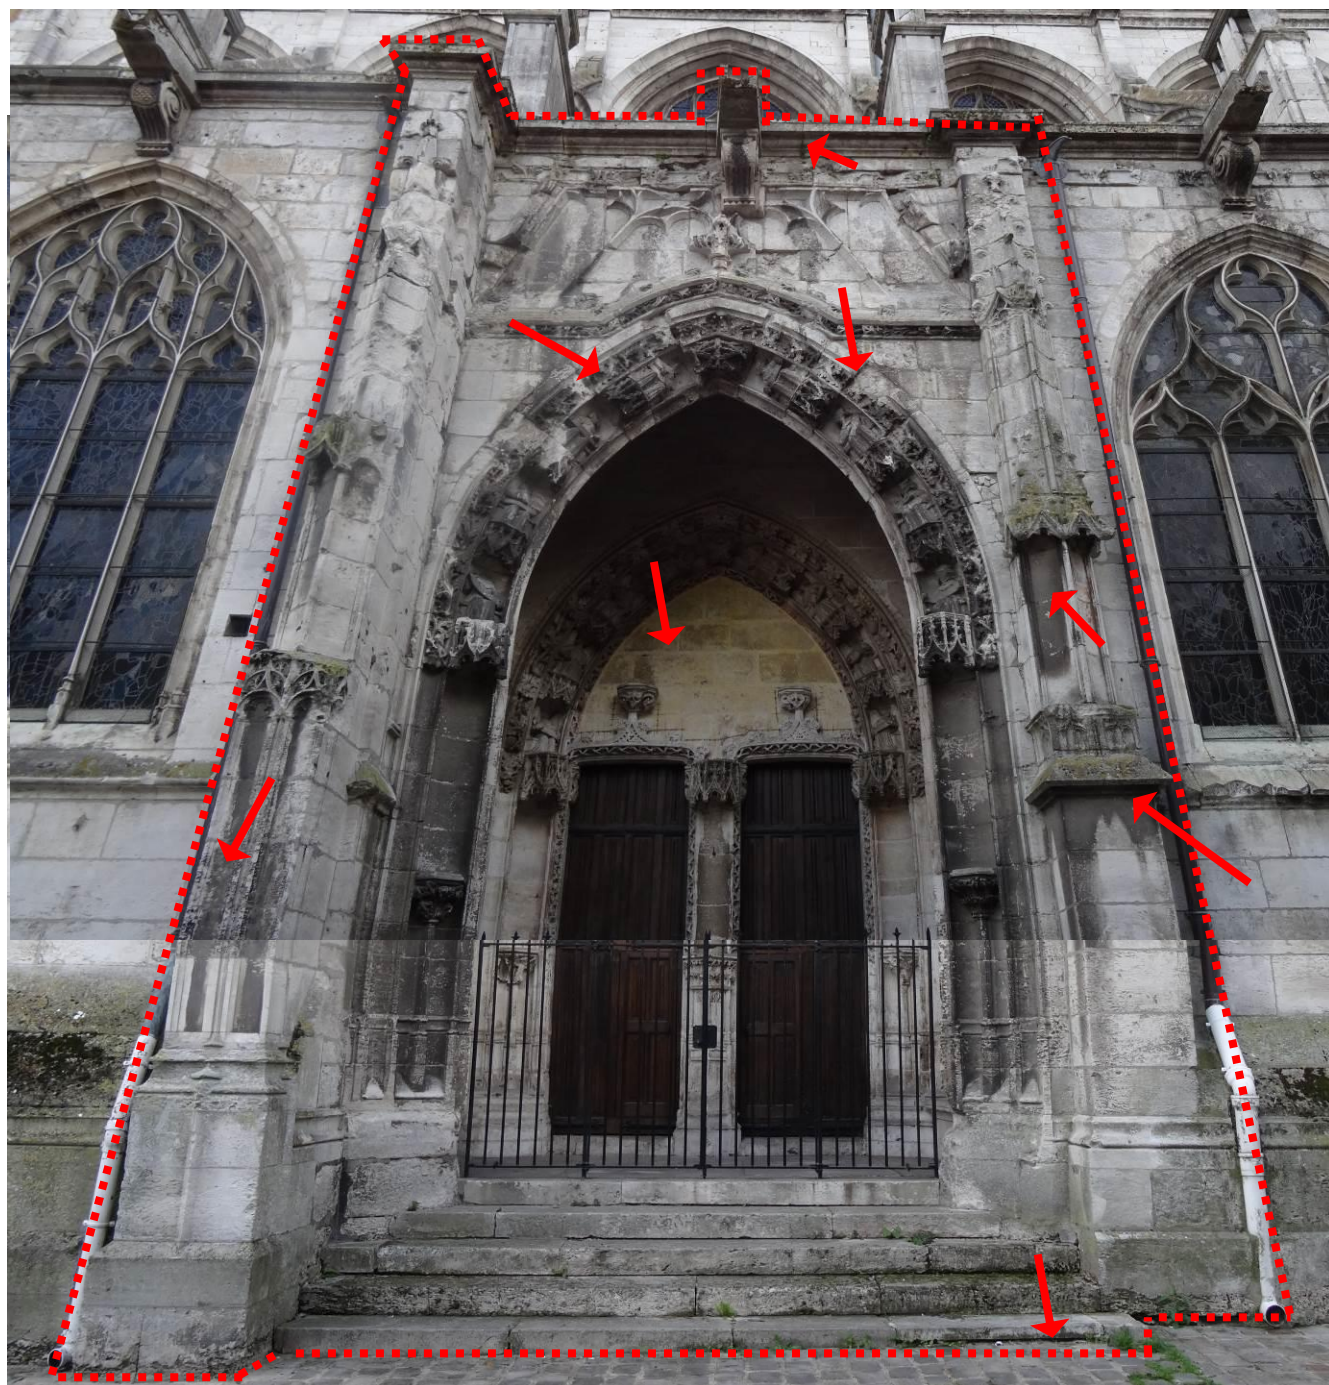
32. Portail Nord : encrassement, joints dégradés au droit des voissures, éléments sculptés manquants, parements dégradés au tympan, développement de micro-végétation.

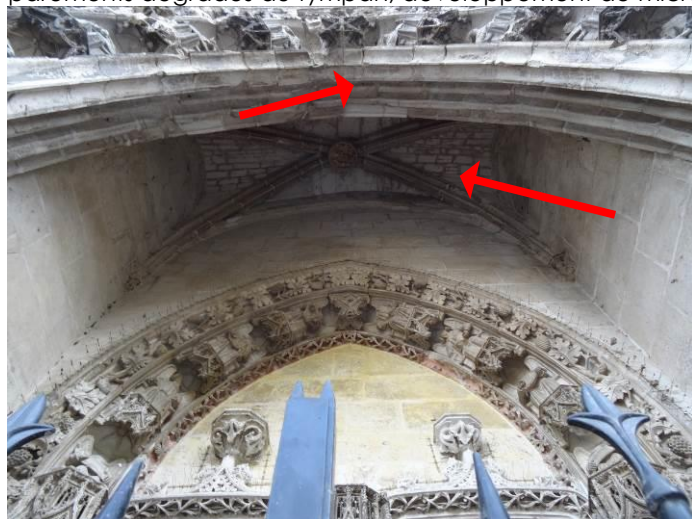
33. Portail Nord : joints dégradés au droit des voissures, voûte et murs.

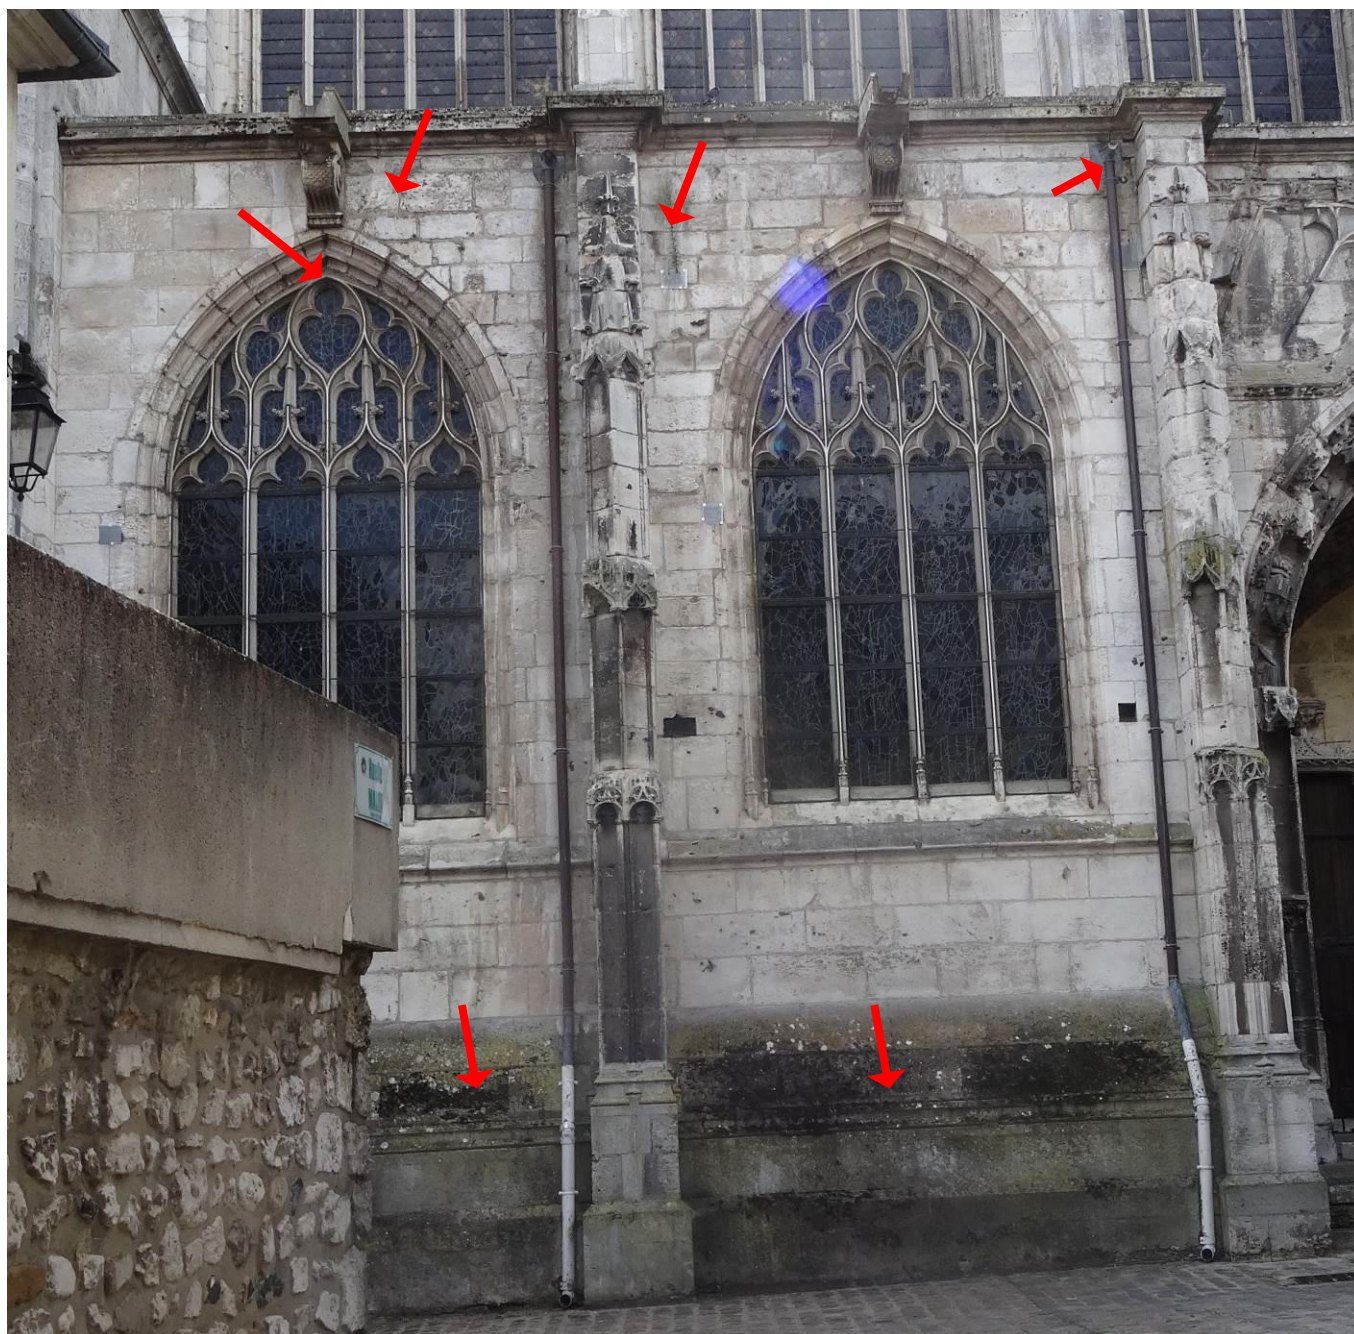
34. 5^{ème} et 6^{ème} travées (chapelle des Frères de Charité) : encrassement, joints et parements dégradés, développement de micro-végétation sur les parties en saillies du soubassement.

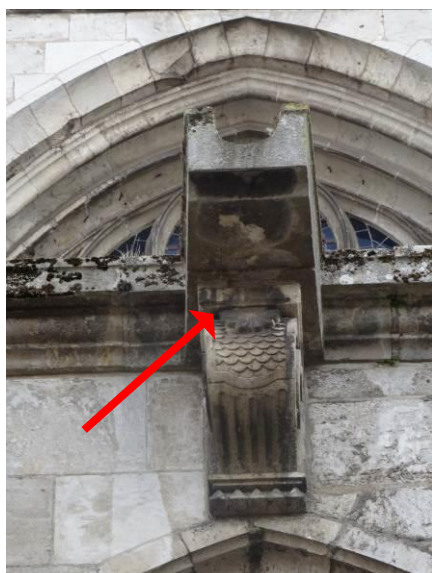
35. Gargouille sur console lacunaire.

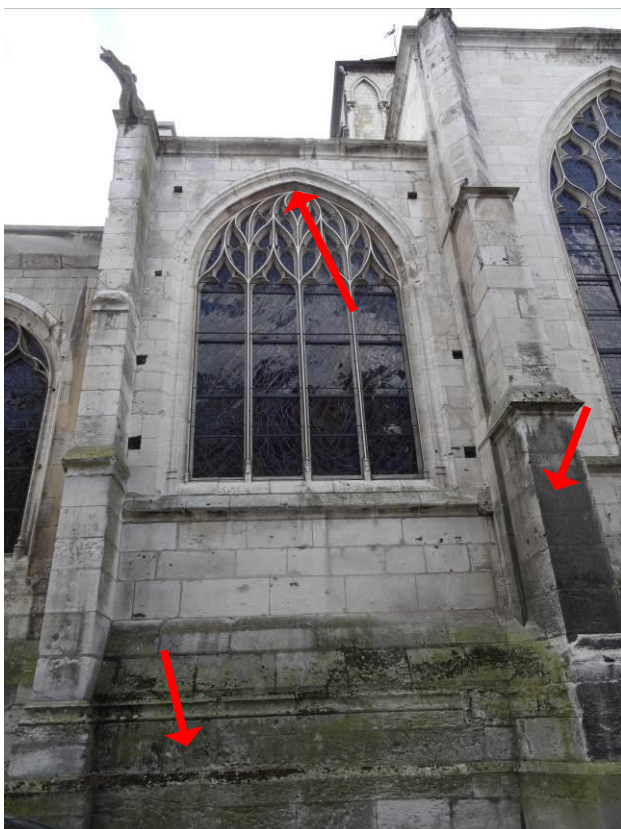
36. 1^{ère} chapelle Nord du déambulatoire (chapelle Sainte-Geneviève) : encrassement, joints dégradés, développement de micro-végétation sur le soubassement.

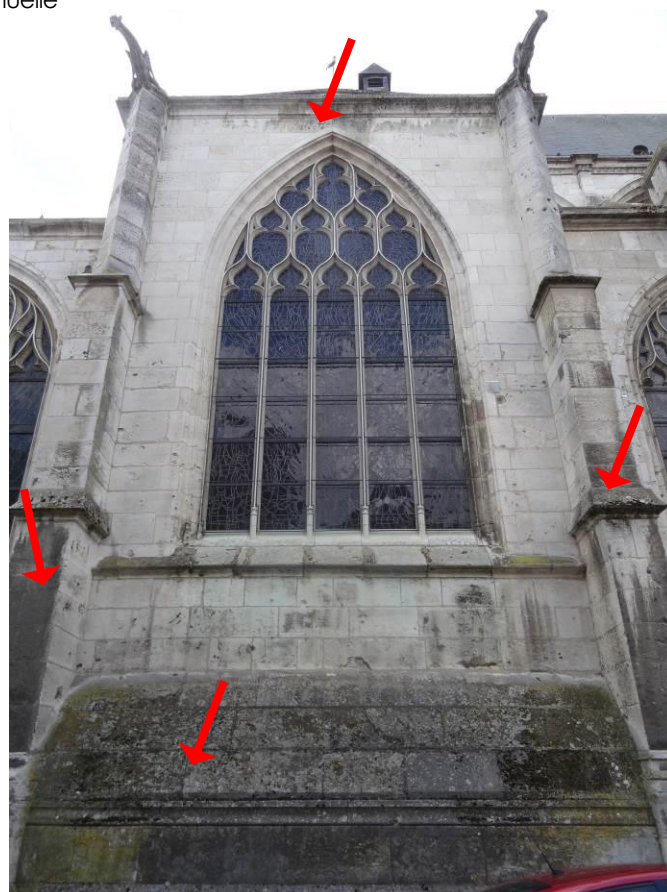
37. Transept Nord : encrassement, joints dégradés, développement de micro-végétation au soubassement.

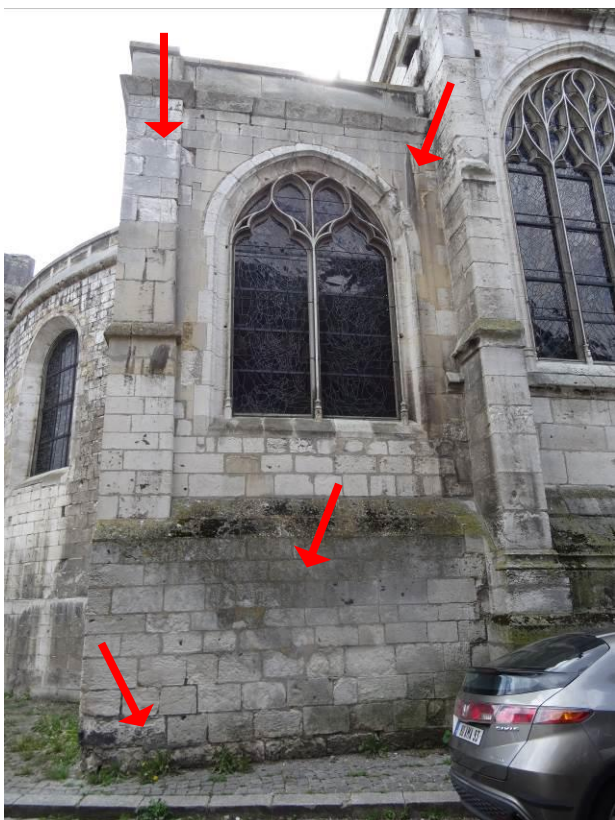
38. 2^{ème} chapelle Nord du déambulatoire (chapelle Sainte-Marquette) : encrassement, joints dégradés, développement de micro-végétation au droit du soubassement.

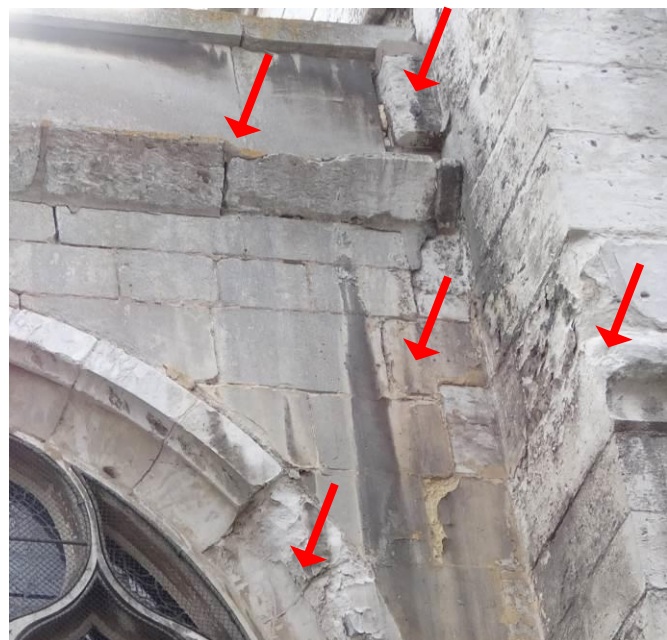
39. Traces d'infiltration d'eaux et dégradation des parements et joints entre deux chapelles Nord du déambulatoire, larmier épaupré, érosion de surface de certaines pierres de taille.

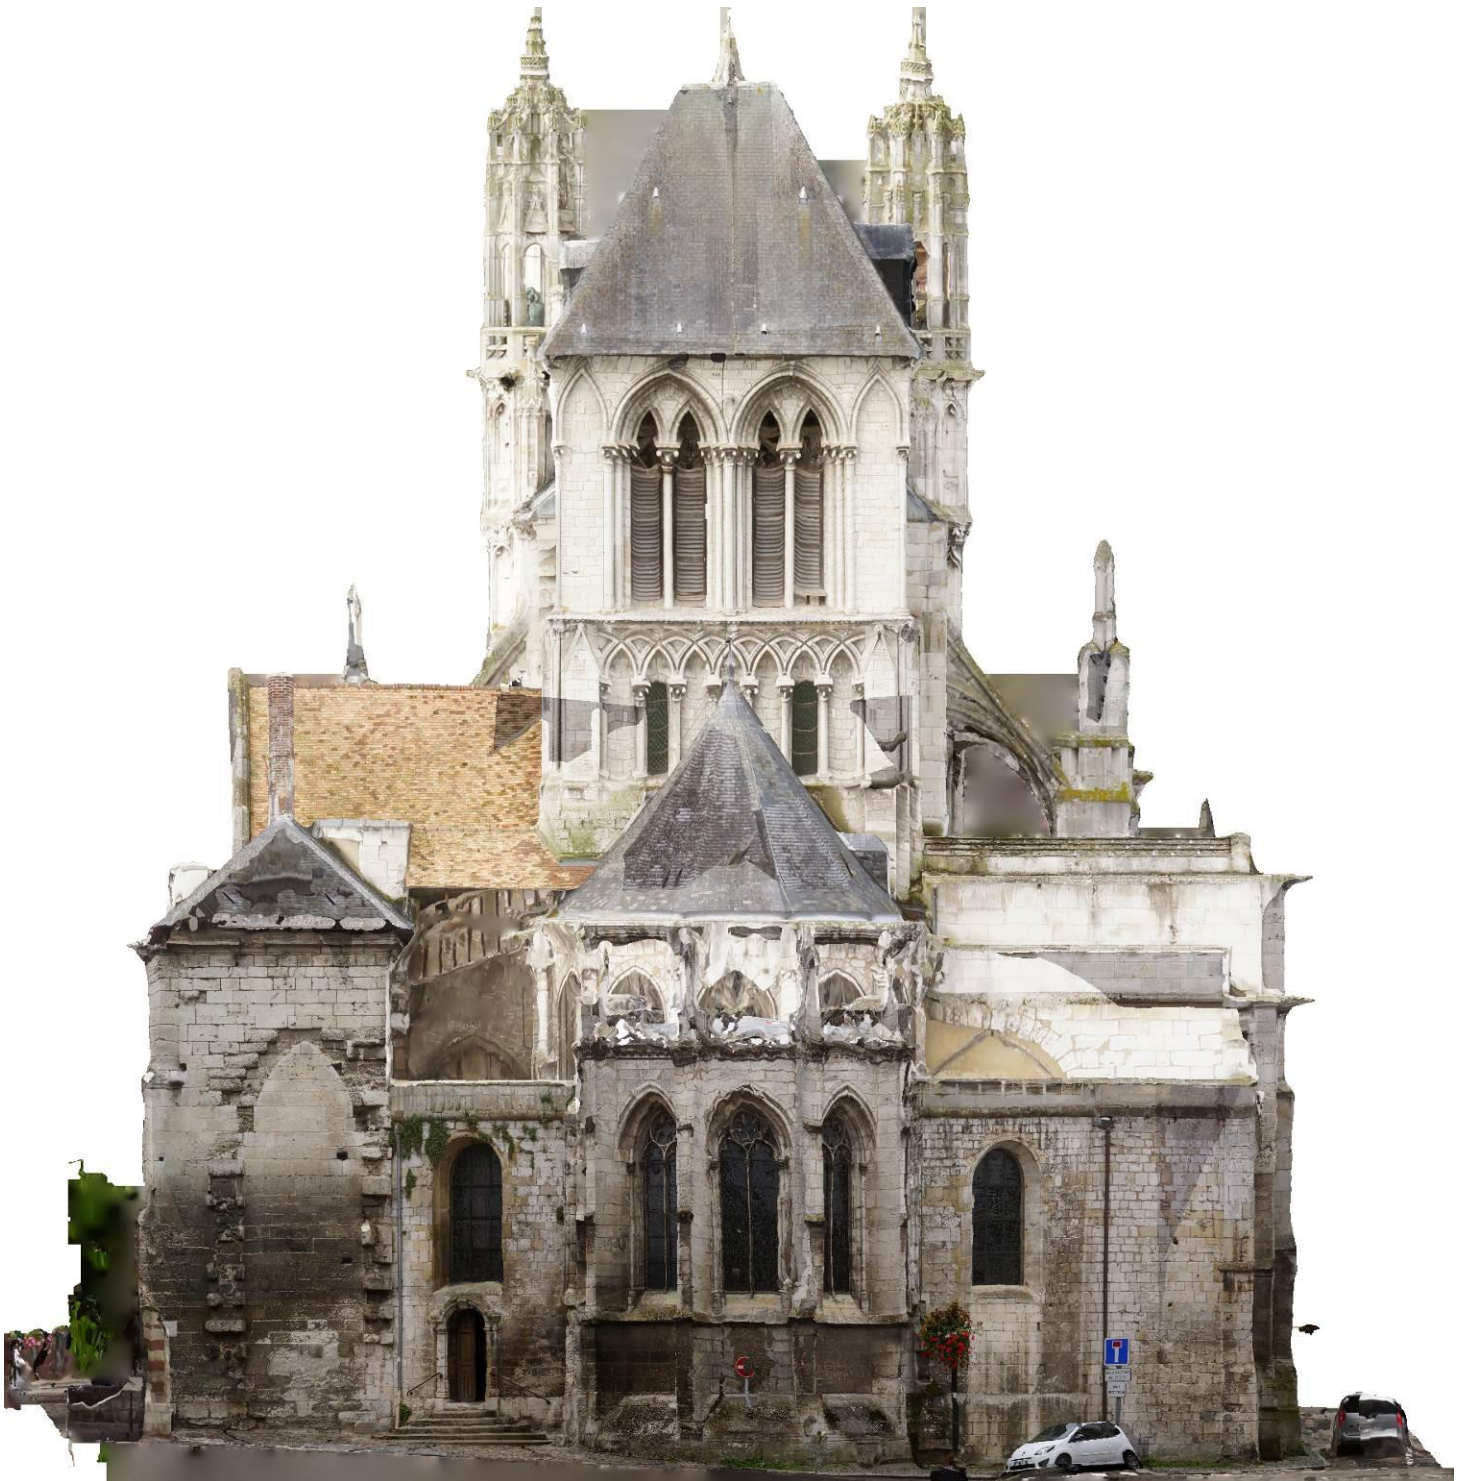
40. Façade orientale, le chevet (cliché de Latitudes, géomètres experts, 2017)

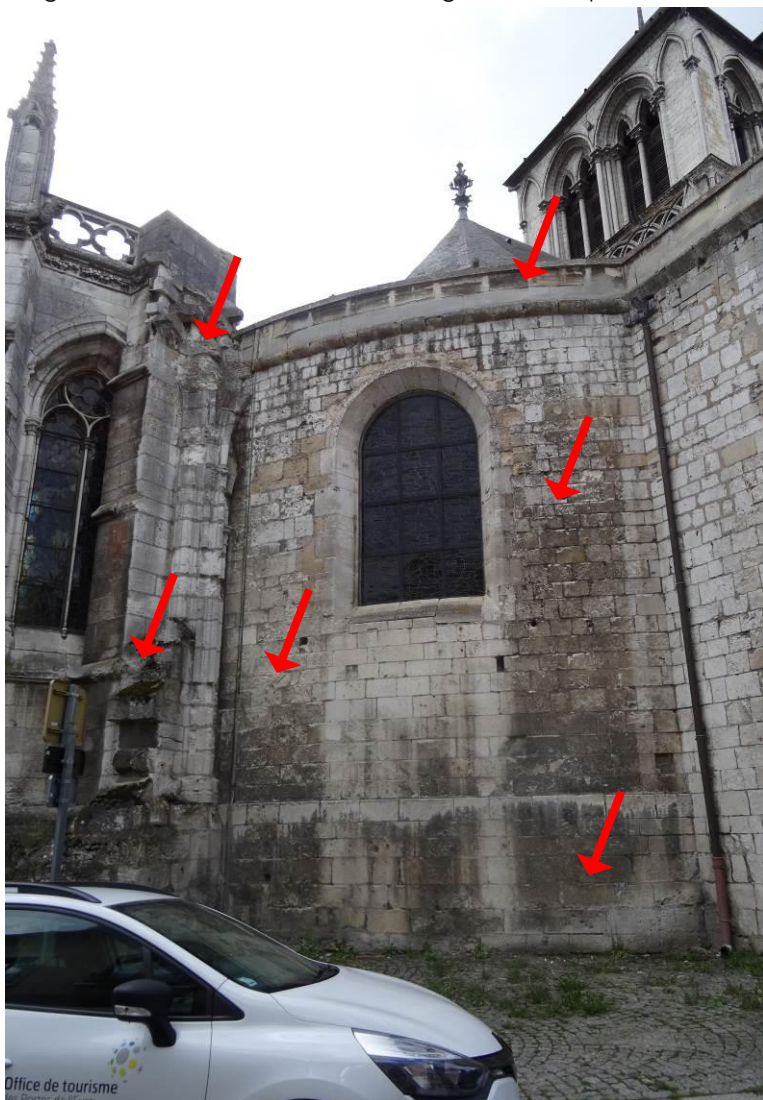
41. Façade Nord du déambulatoire : parements encrassés et joints dégradés. Ruissellements marqués par le lavement des encrassements.

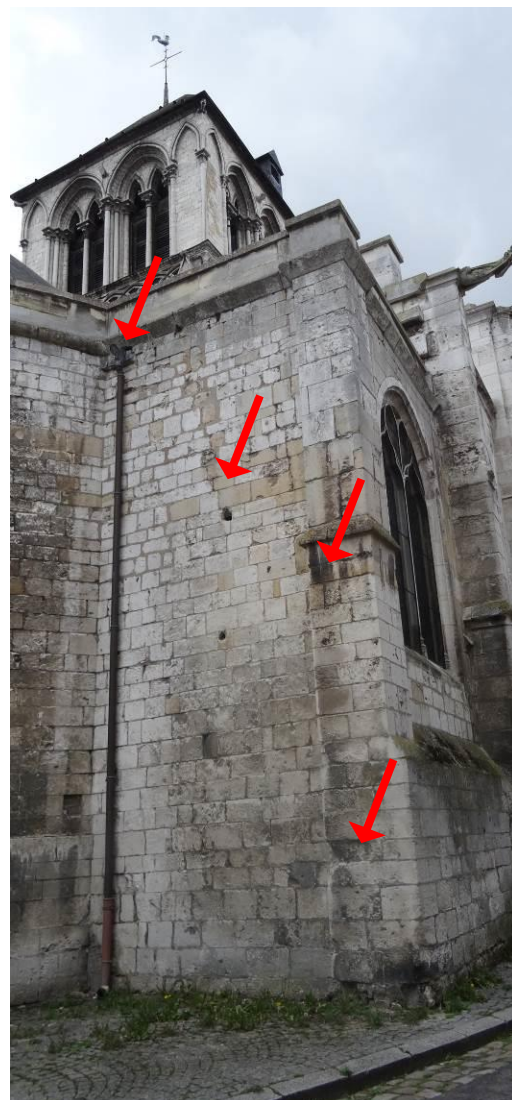
42. Façade Nord de la chapelle Sainte Marguerite : parements et joints dégradés par ruissellements des eaux, boîte à eau et décente à bout d'usage.

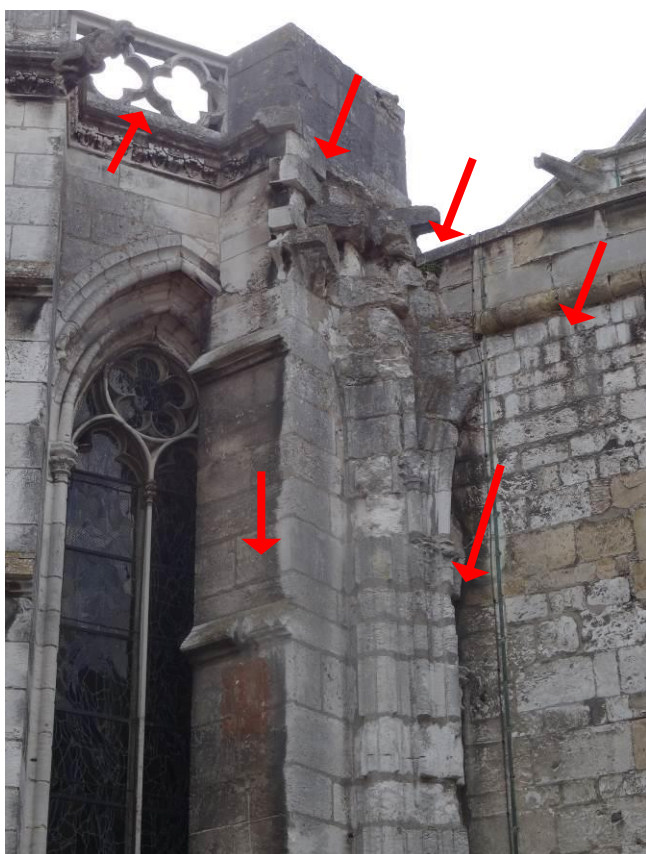
43. ← Jonction entre déambulatoire Nord et chapelle axiale : érosion des maçonneries arrachées de l'ancienne construction, larmier épaufré, parements et joints du déambulatoire altérés, frise de la chapelle axiale encrassée.

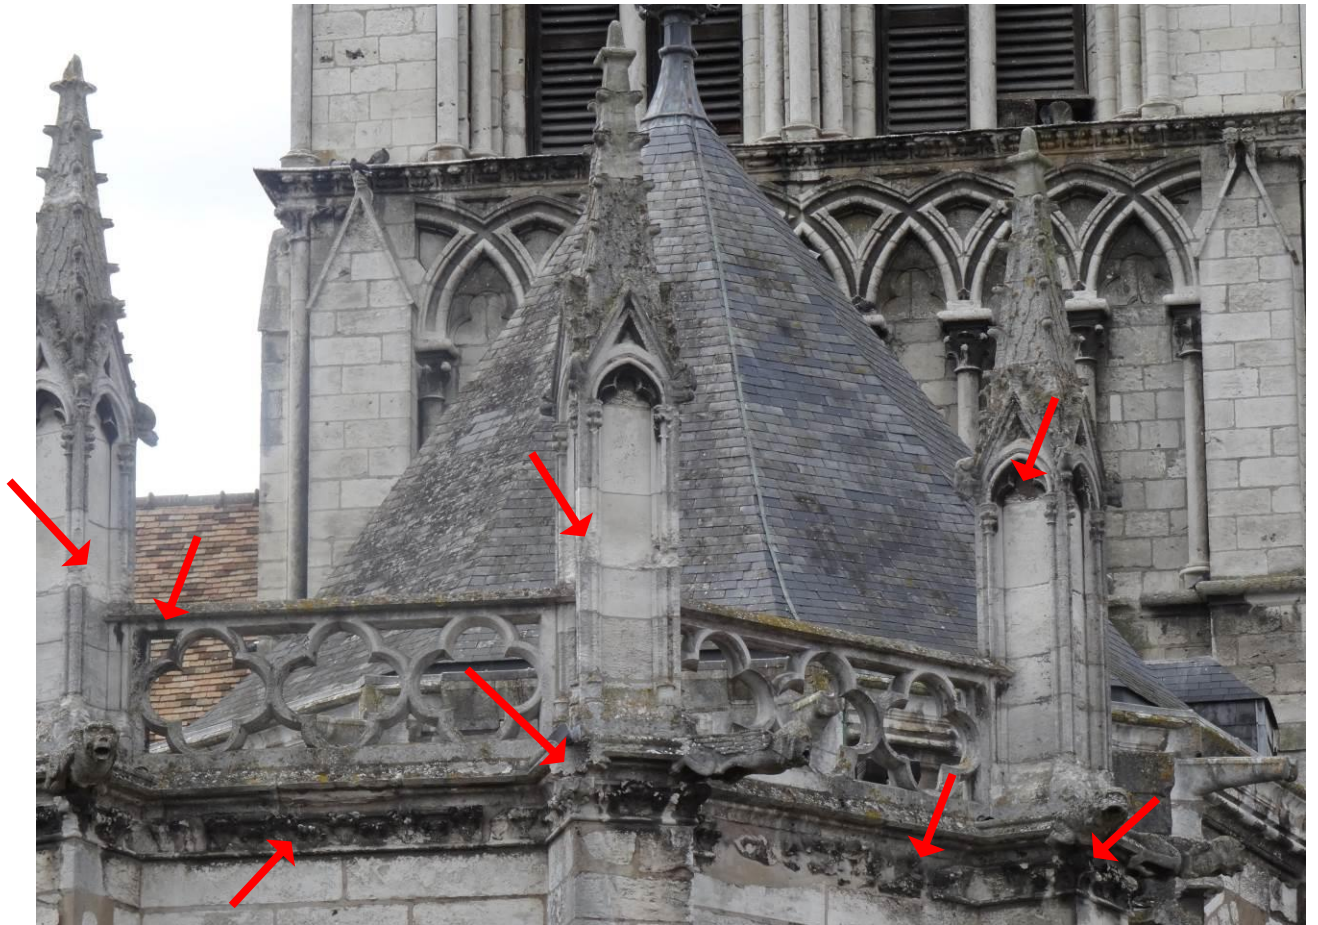
44. Couronnement de la chapelle axiale et toiture du chœur : frise dégradée, gargouille absente, détails sculptés des pinacles cassés et altérés, toiture en ardoise du chœur usée avec développement de micro-végétation.

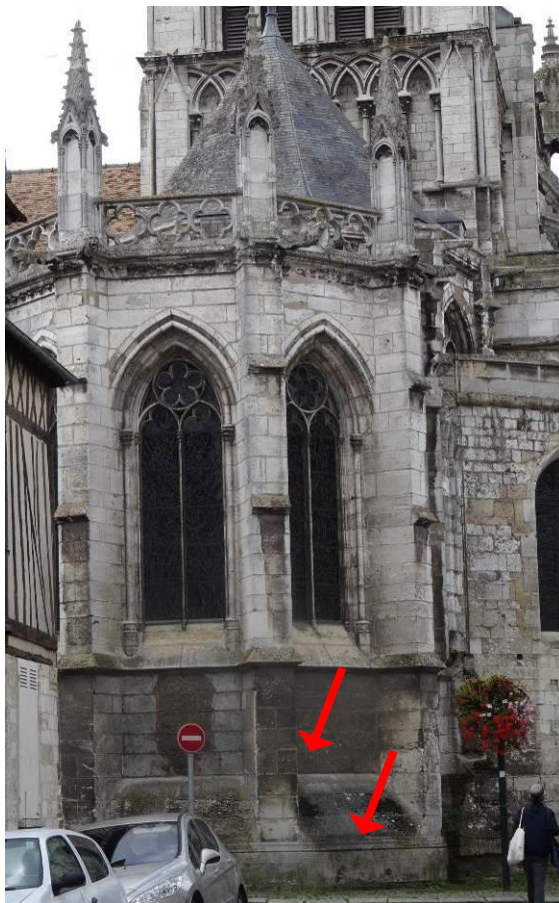
45. Chapelle axiale : encrassement et développement de micro-végétation au droit du soubassement.

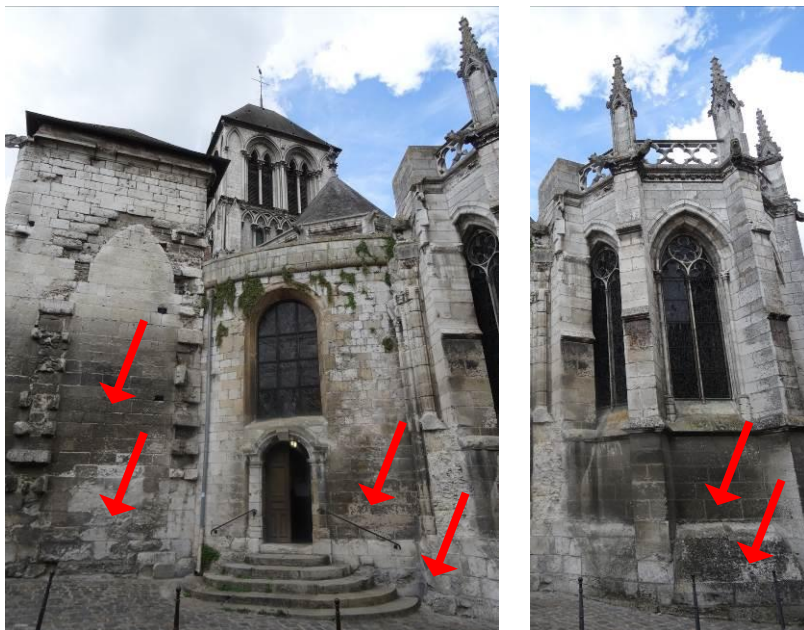
47 et 48. Encrassement et dégradation des parements en pied du mur de sacristie, traces de ruissellements d'eaux et développement de végétation au droit du déambulatoire et du portail Sud. Encrassement du soubassement de la chapelle axiale.

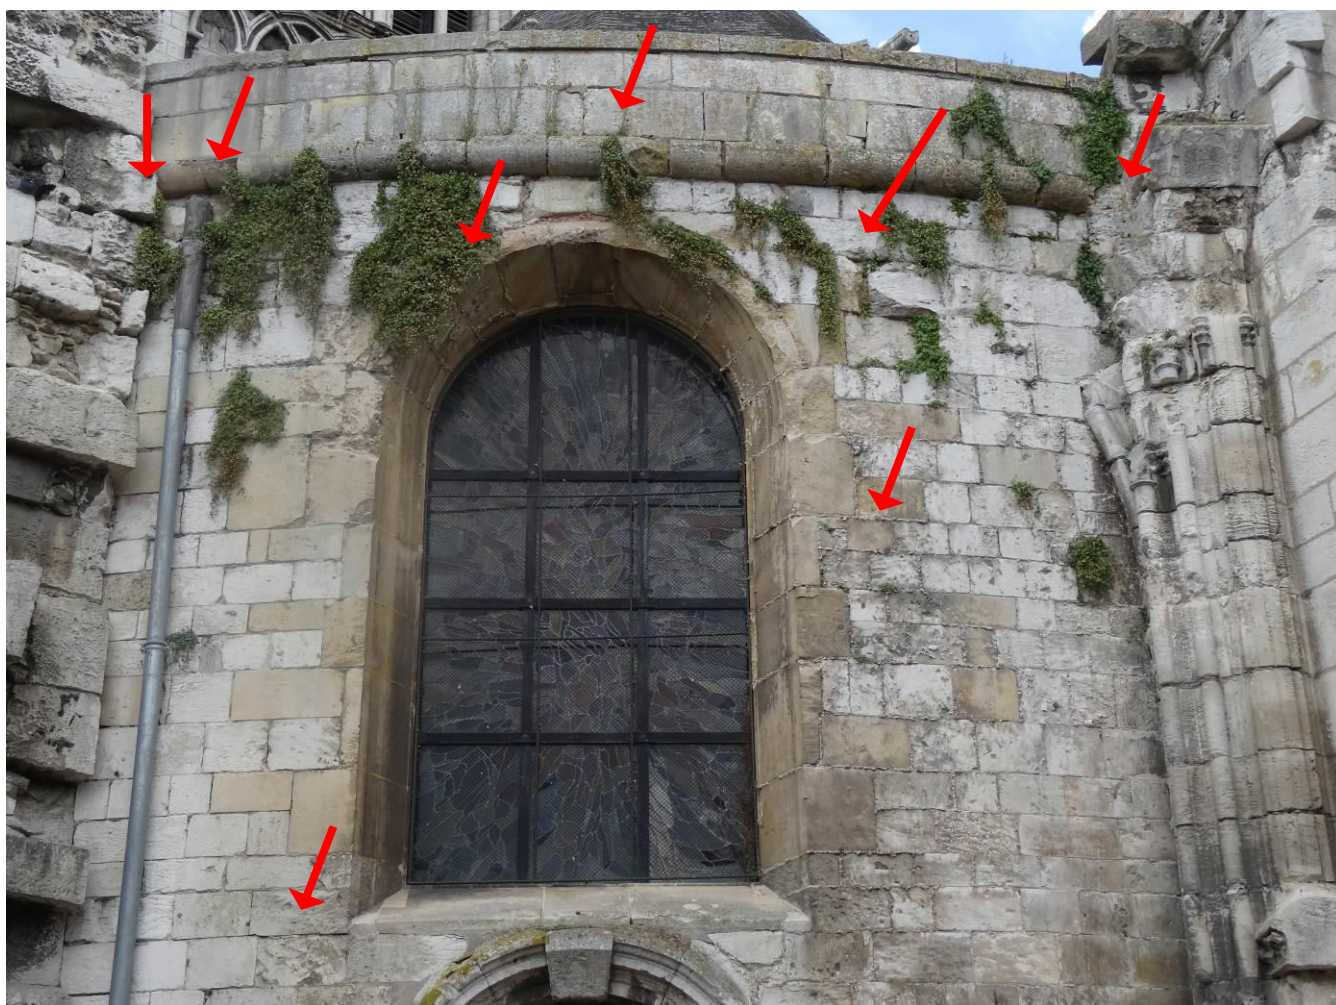
49. Parements et joints ouverts favorisant le développement de végétation. Boîte à eaux et descente EP à bout d'usage. Les arrachements des anciennes constructions sont altérés et érodés.

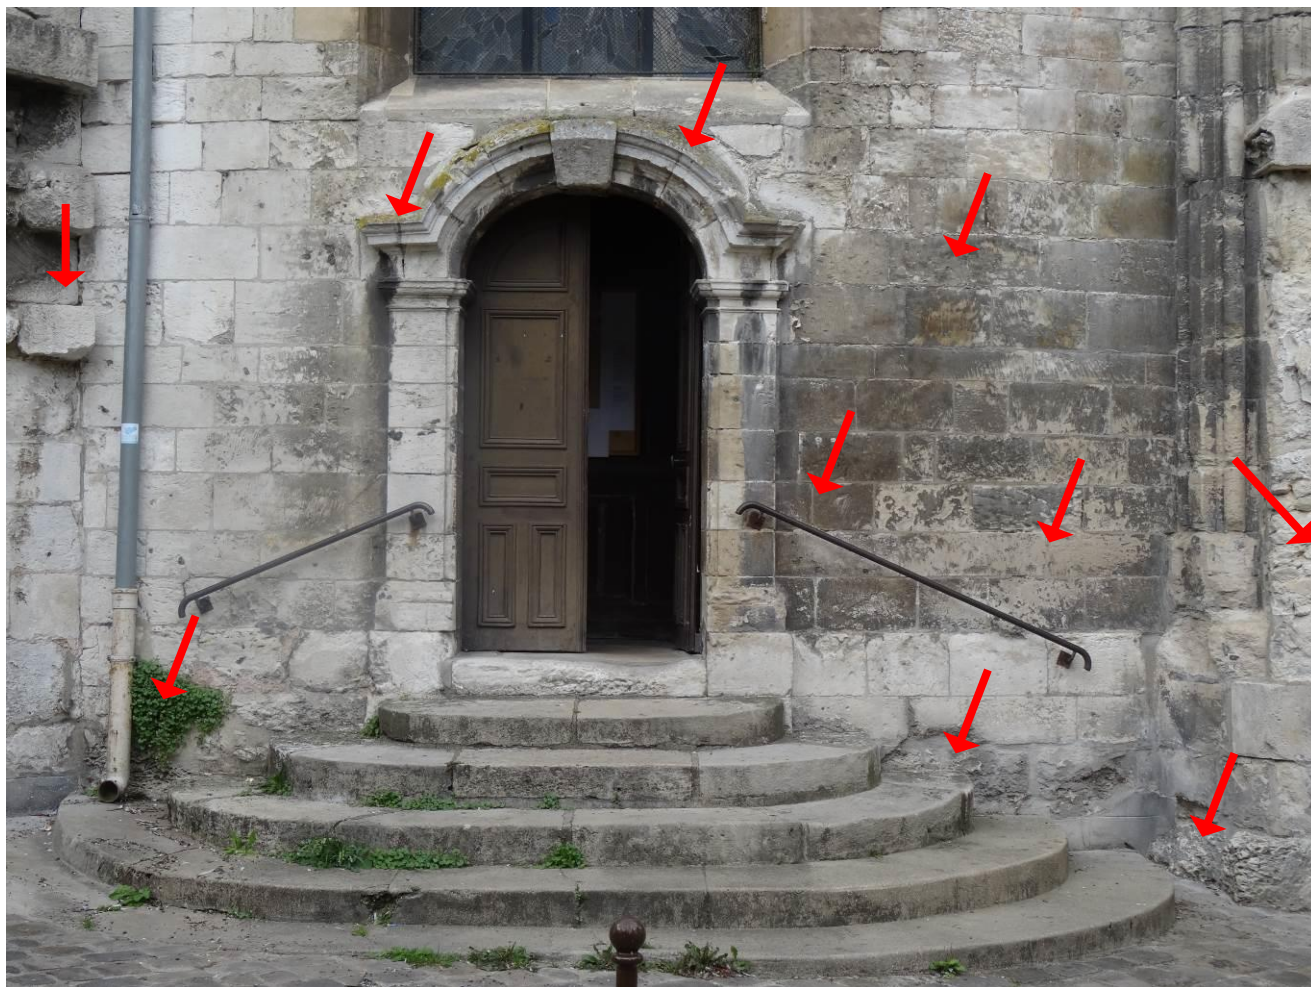
50. Encrassement généralisé, parements et joints dégradés sur la façade du déambulatoire. Soubassement très dégradé par endroits et développement de végétation. Joints de l'embranchement altérés, marches épauffrées.

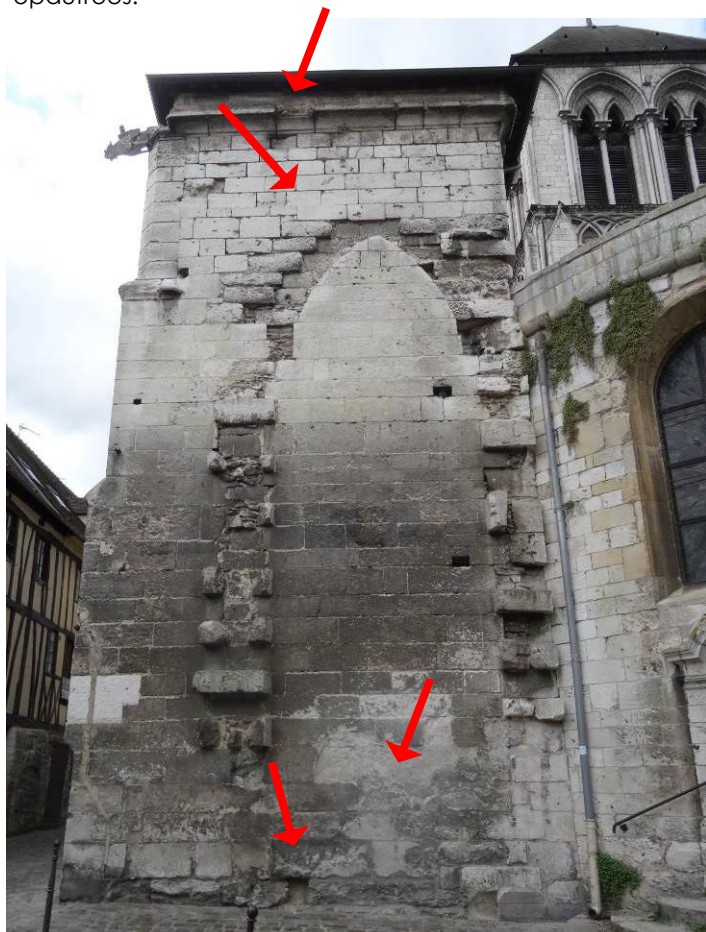
51. ← Maçonneries au droit de l'arrachement de l'ancienne construction dégradées. Encrassement et dégradation des parements au pied du mur de sacristie, chute ou purge de certaines pierres de corniches. Joints dégradés et ouverts dans la partie haute du mur.

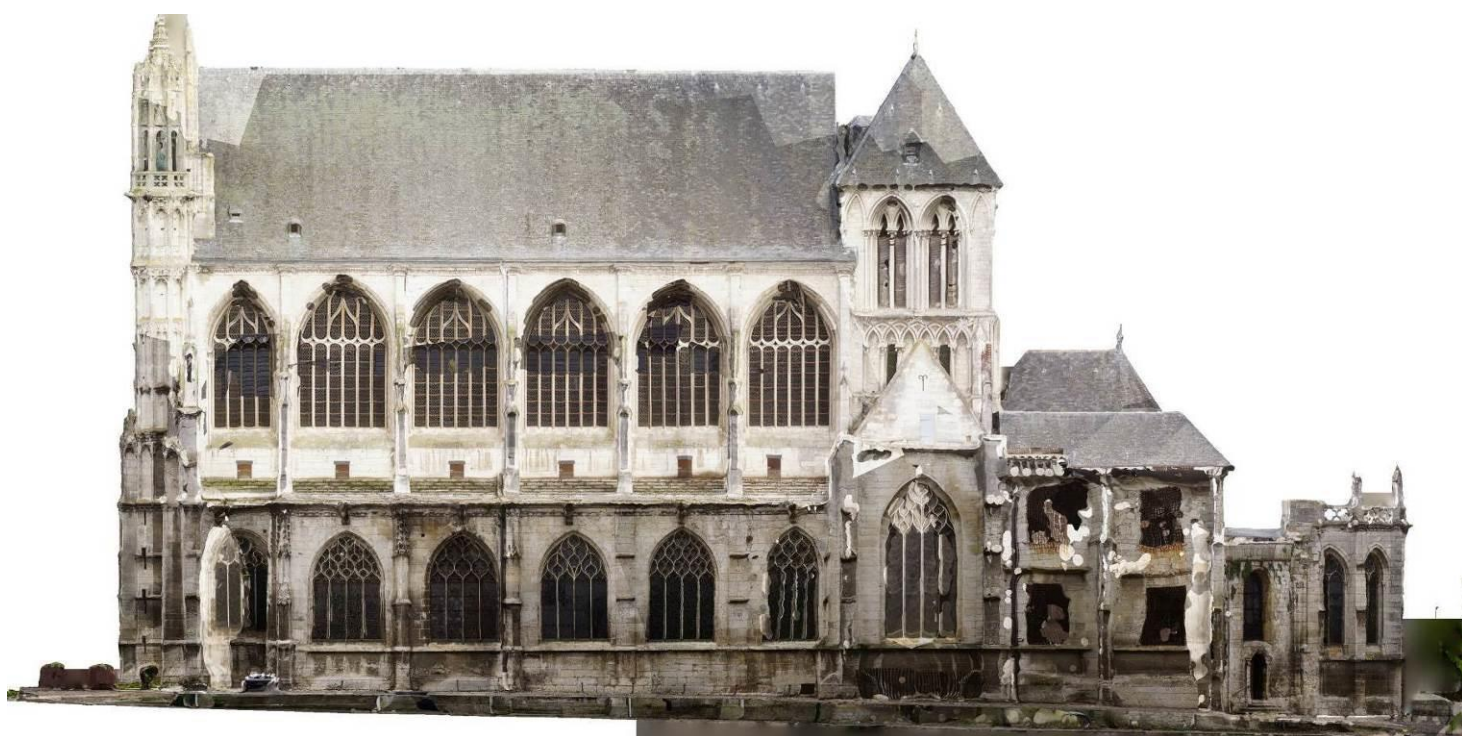
52. Façade du midi (cliché de Latitudes, géomètres experts, 2017)
