D E P A R T E M E N T D E L ' E U R E
R E G I O N N O R M A N D I E

VILLE DE VERNON

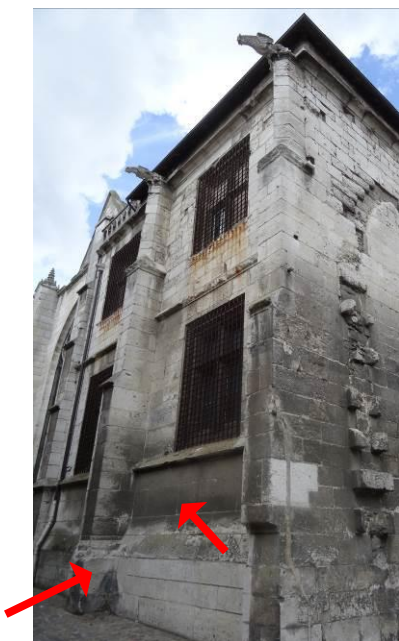
53. Encrassement et dégradation des parements de la façade Sud de sacristie.

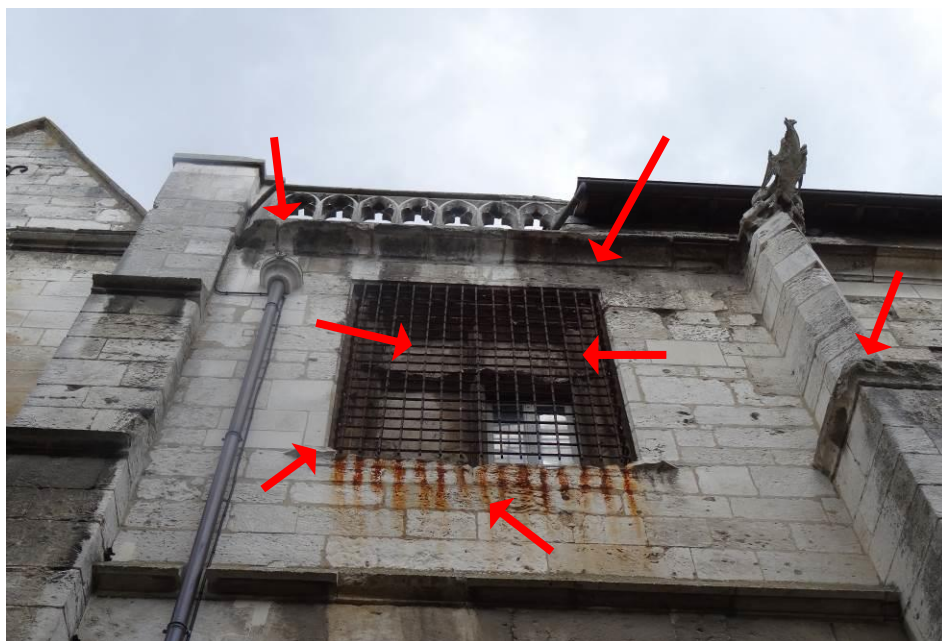
54. Joints ouverts au droit de la corniche, ruissellement des eaux sur parements, descente des eaux usée, grille corrodée, coulures de rouille sur les parements, appui de baie et larmier du contrefort épauprés.

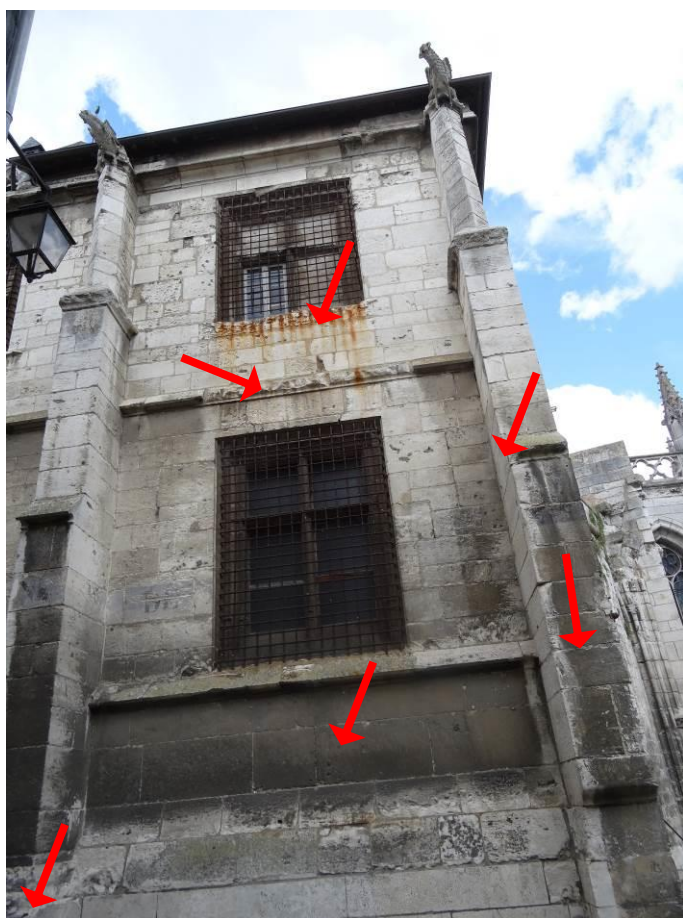
55. Encrassement et dégradation des parements au droit du soubassement, bandeau très érodé, coulure de rouille au droit de la grille corrodée sur façade, surface de croisée étage bouchée, encrassement et larmier cassé du contrefort.

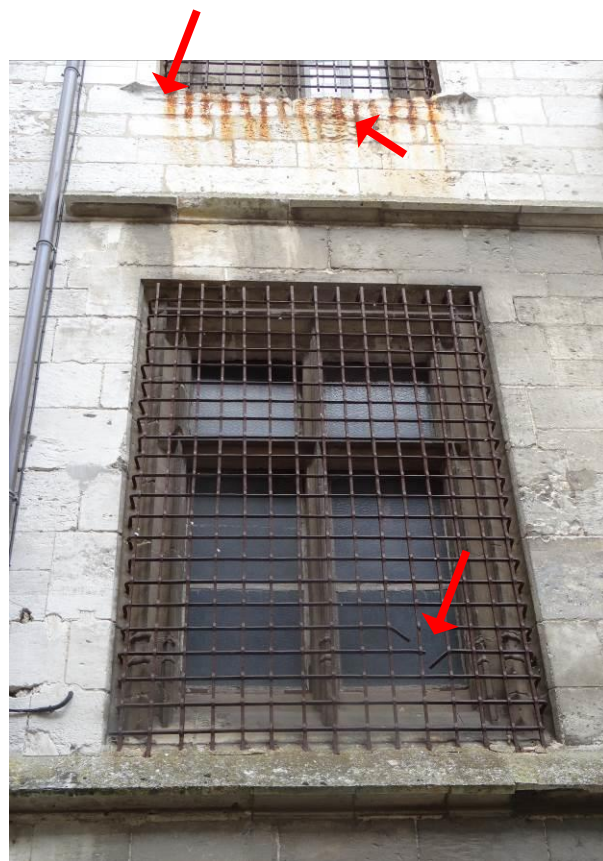
56. Bandeau d'appui de la baie haute érodé presque disparu, coulure de rouille sur façade, grille vétuste.

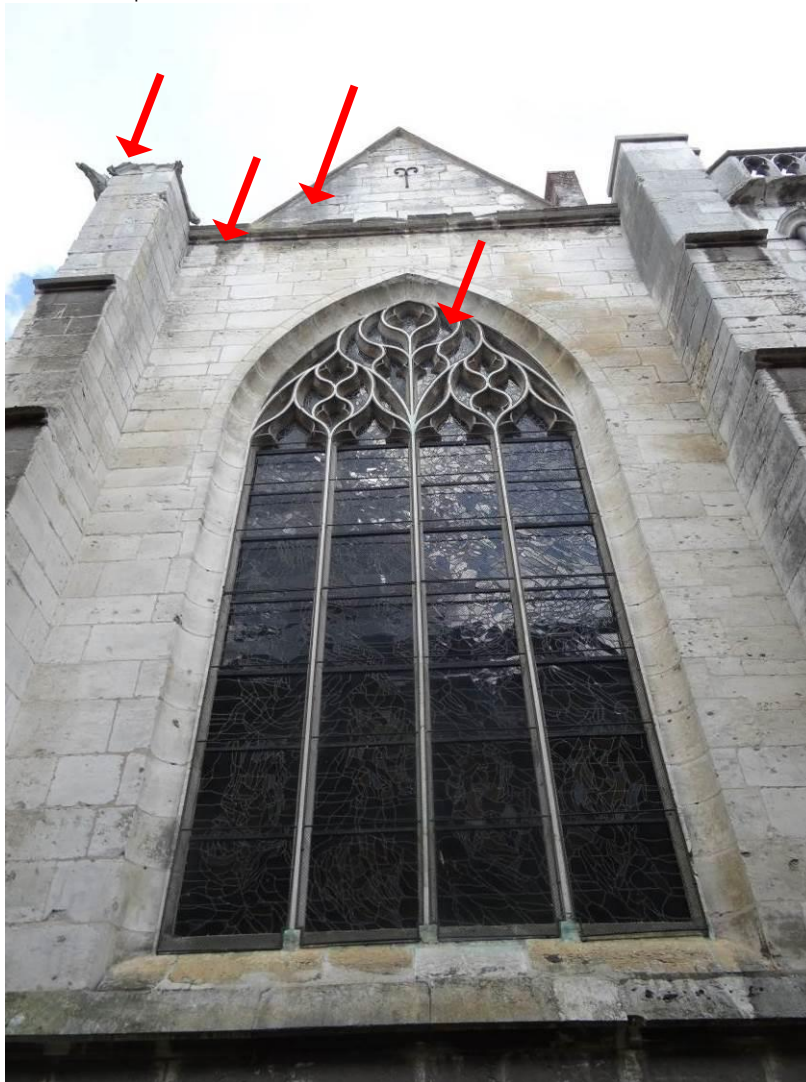
59. Absence de pinacle au sommet du contrefort, joints dégradés et ouverts à la corniche. Encrassement des parements au pignon.

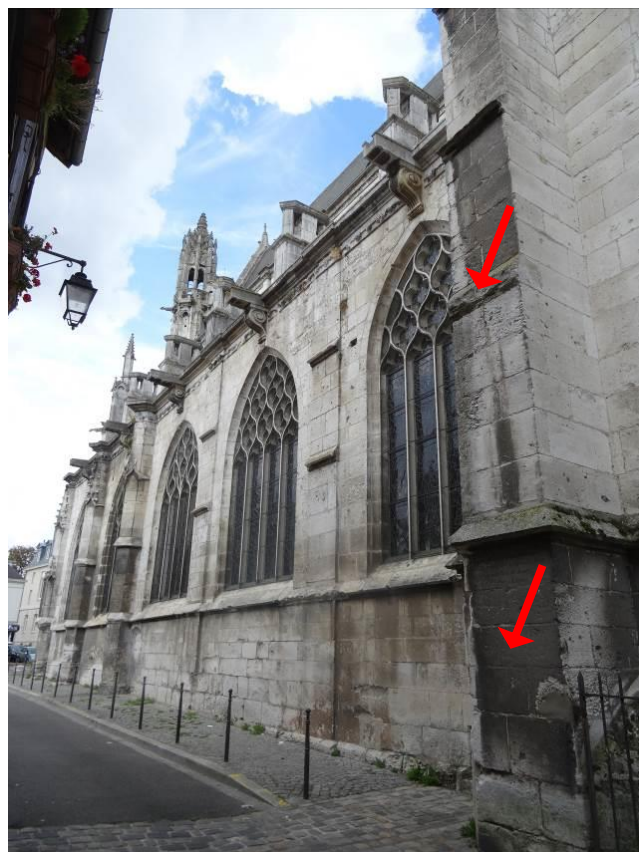
60. ← Encrassement généralisé de la façade du midi. Larmiers cassés et encrassement du contrefort.

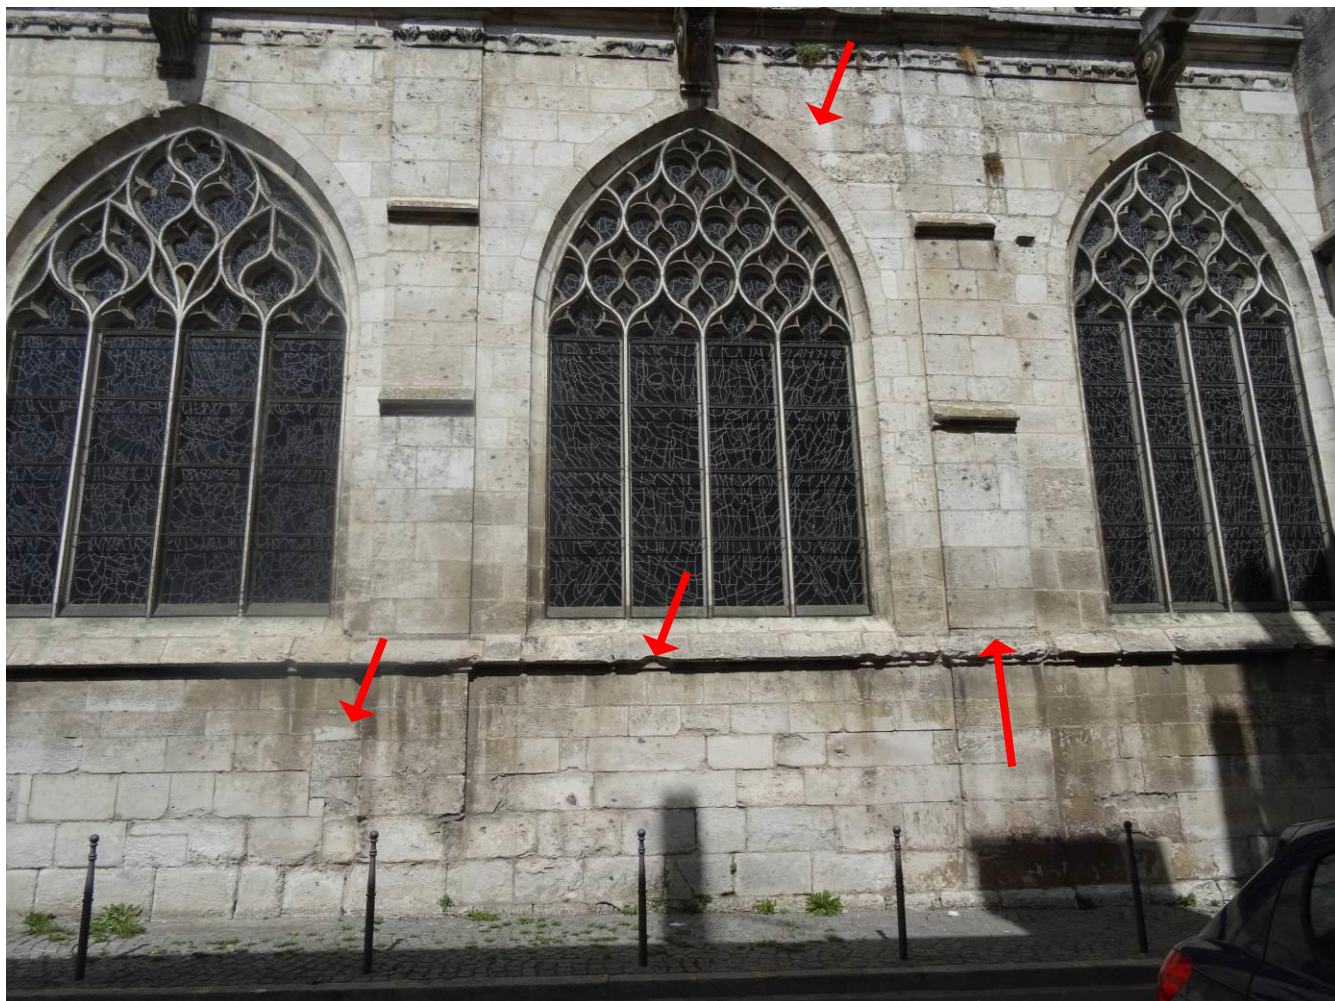
61. Façade de 4^{ème} à 6^{ème} travée (chapelles Saint-Mauxe, Sainte Marie-Madeleine, Saint-Vincent) : dégradation des joints et parements par endroits, casses aux larmiers.

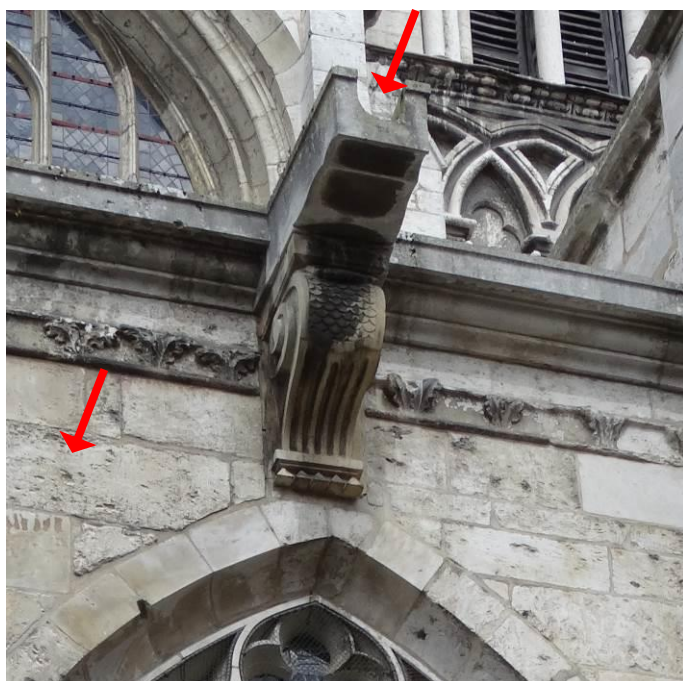
62. dégradation d'une gargouille sur console

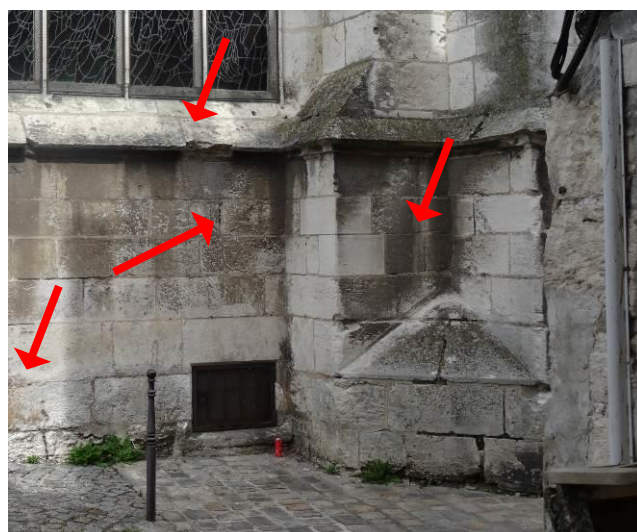
63. Encrassement et altération du soubassement, larmier épaupré.

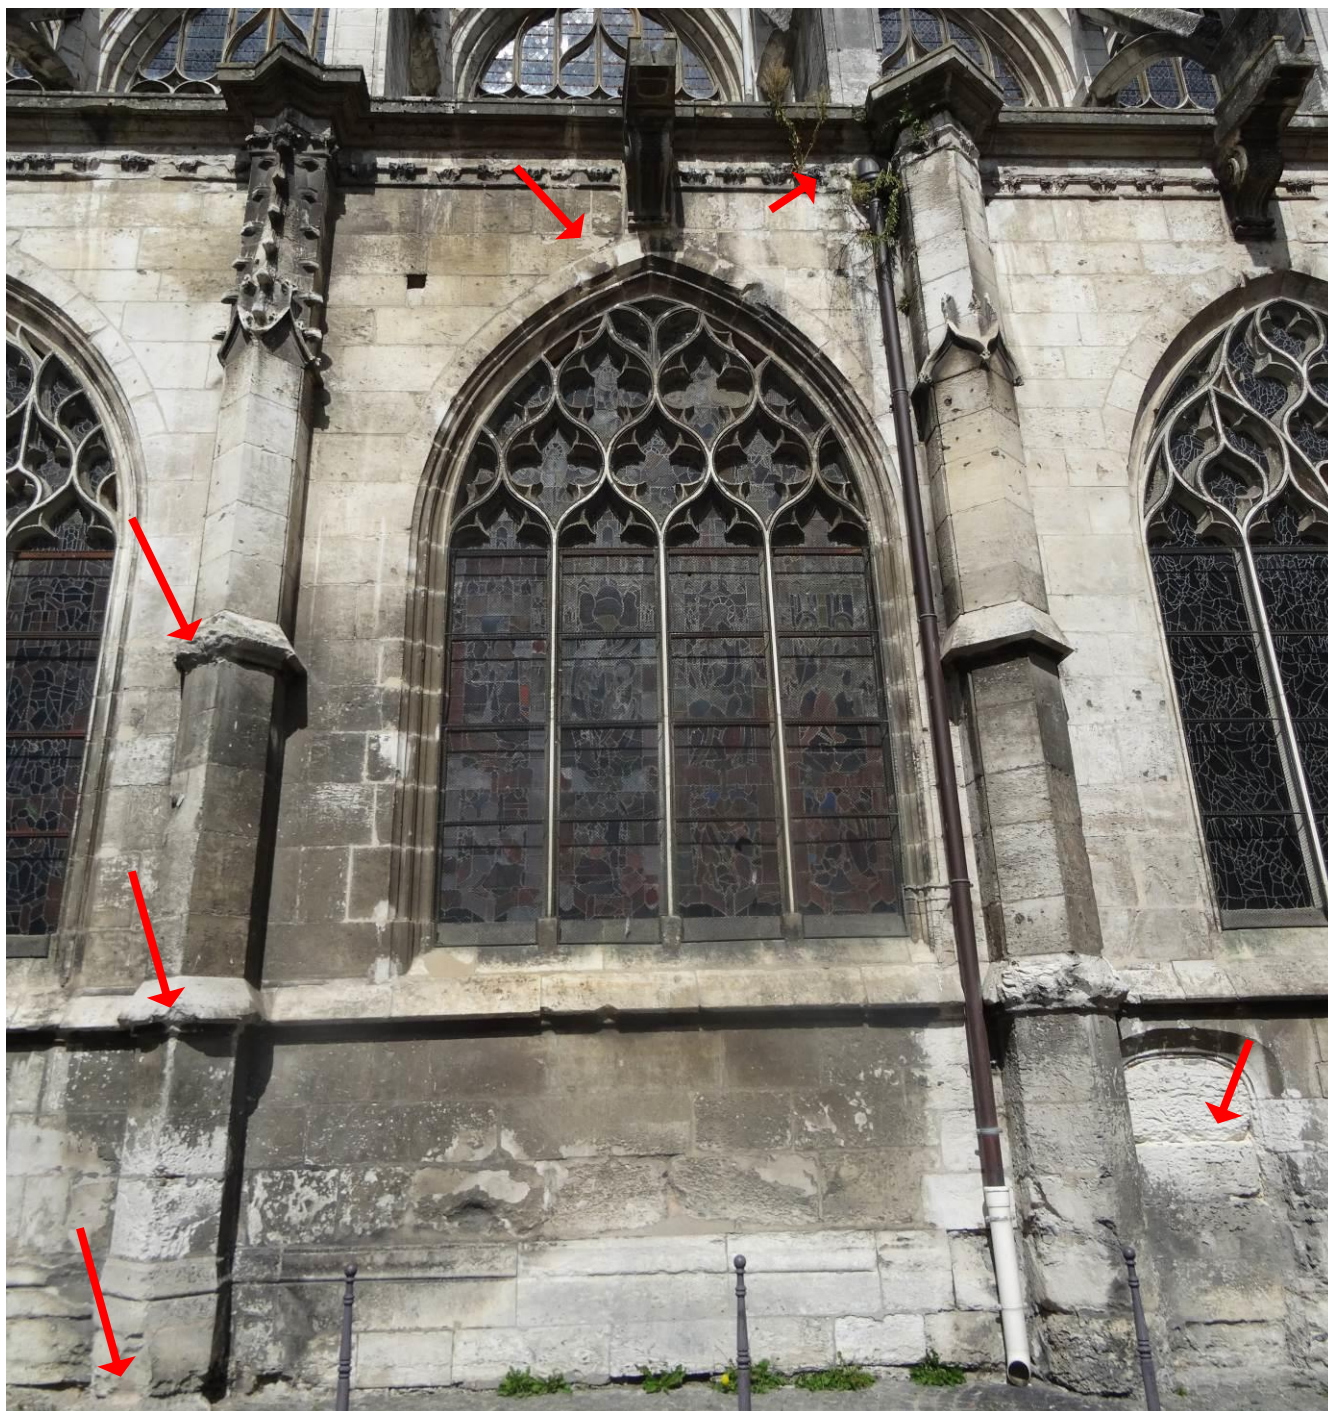
64. Façade de la 3^{ème} travée (chapelle Notre-Dame de Lourdes) : dégradation des joints et des parements par ruissellement des eaux et exposition à la pollution, altération profonde des maçonneries au soubassement (érosion, phénomènes de pelures...), larmiers des contreforts largement épauprés.

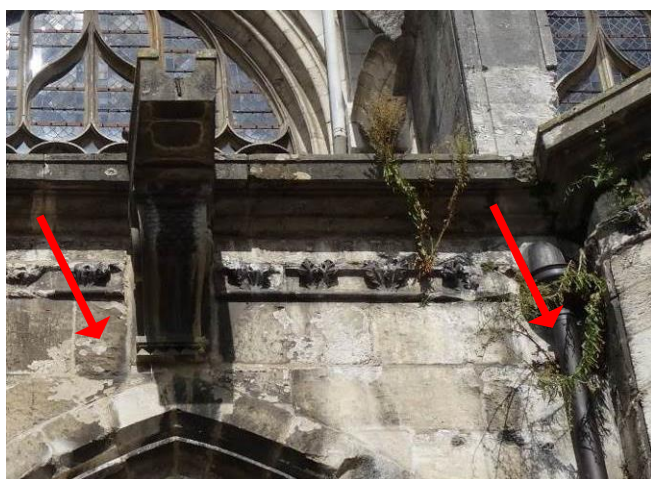
65. ← Détail : corniche et gargouille dégradées, frise encrassée, parements altérés, boîte à eaux et descente à bout d'usage, développement des végétations dans les joints ouverts.

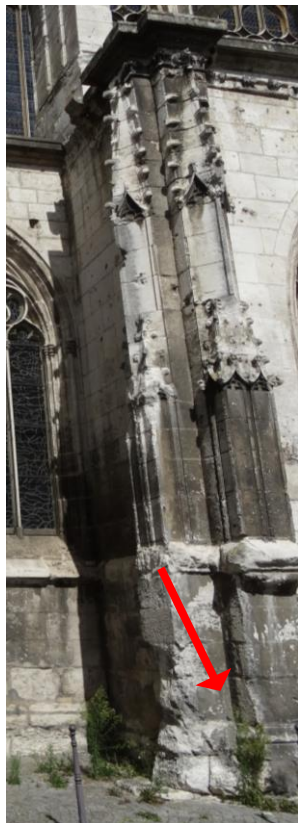
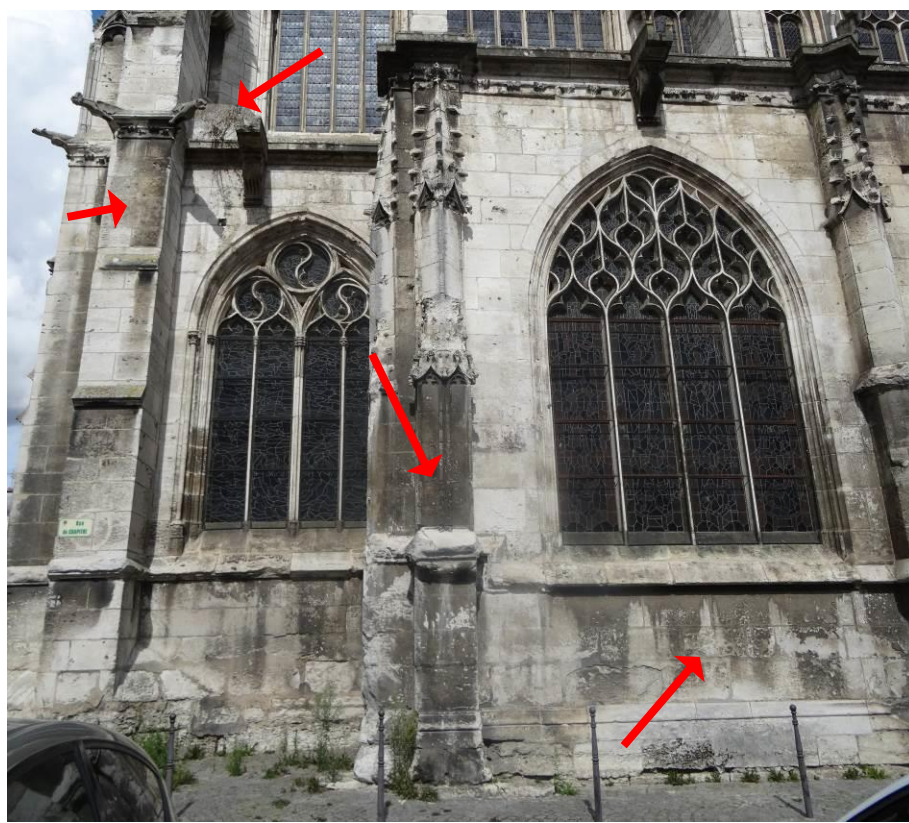
66 et 67. Façades de la 1^{ère} et de la 2^{ème} travée : encrassement généralisé, soubassement du contrefort très érodé, larmiers épaufrés, absence de balustrade sur les terrasses.

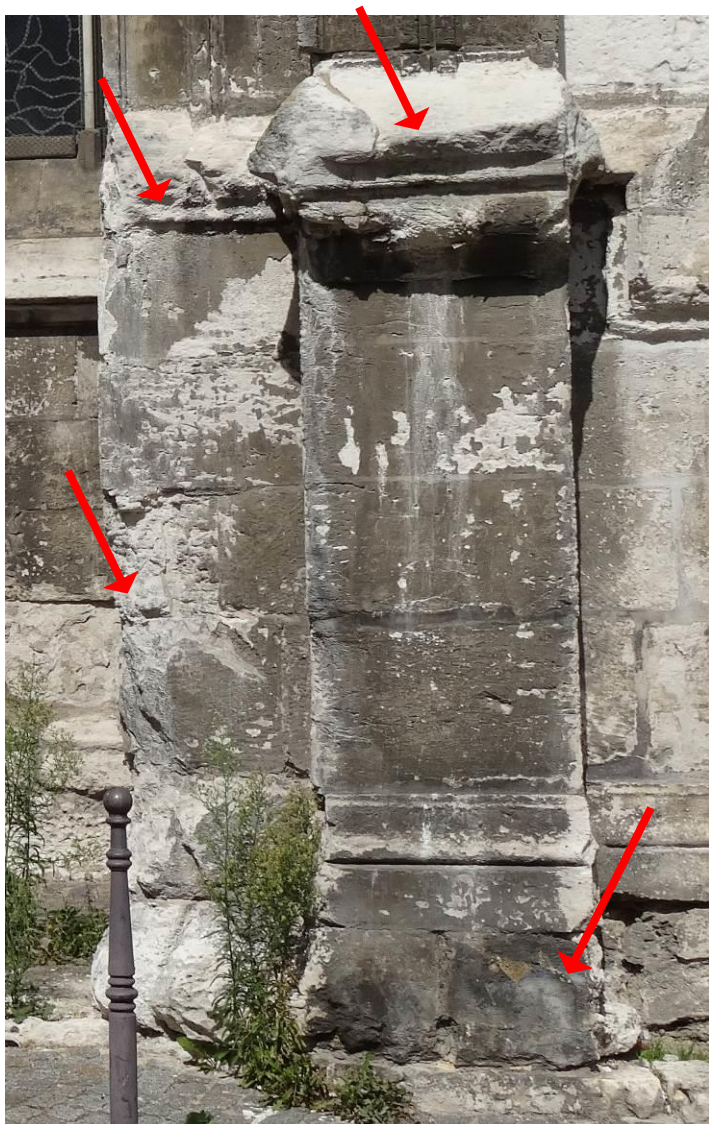
68. ← Détail : soubassement du contrefort très dégradé (érosion, éclatement des pierres...).

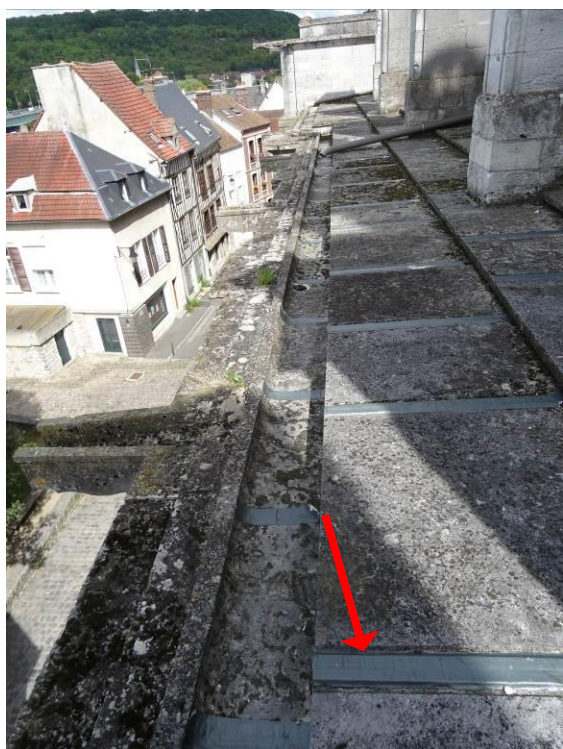
71. Terrasse Nord : couvre joints en plomb dégradés.

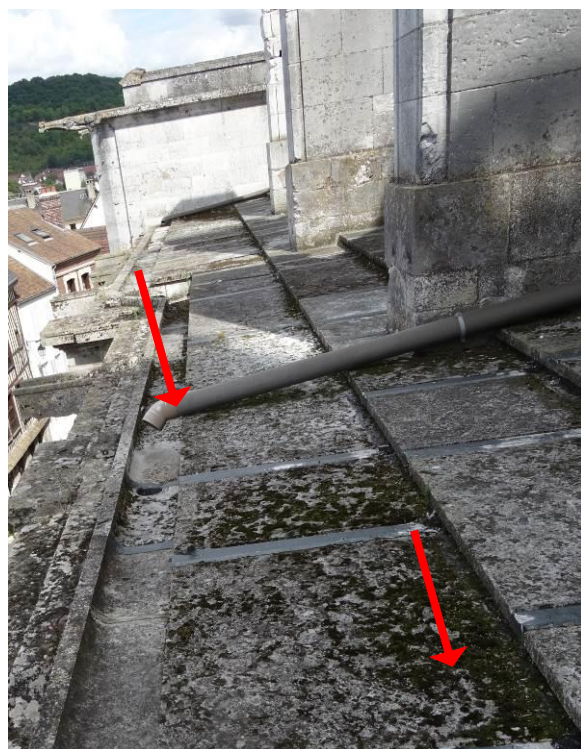
72. Terrasse Nord : descente EP usée, développement de micro-végétation sur les dalles et chéneaux en pierre.

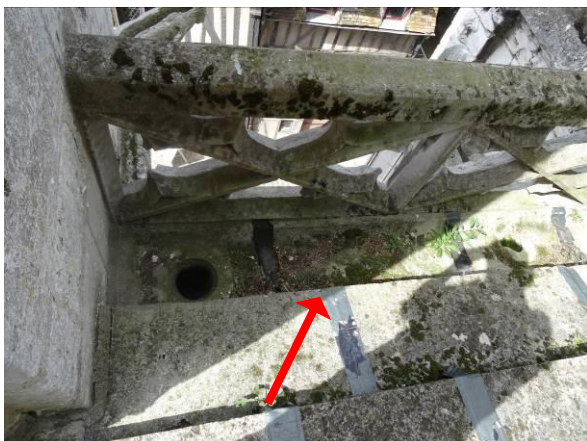
75. Couvre joint en plomb dégradé, développement de végétation dans le chéneau.

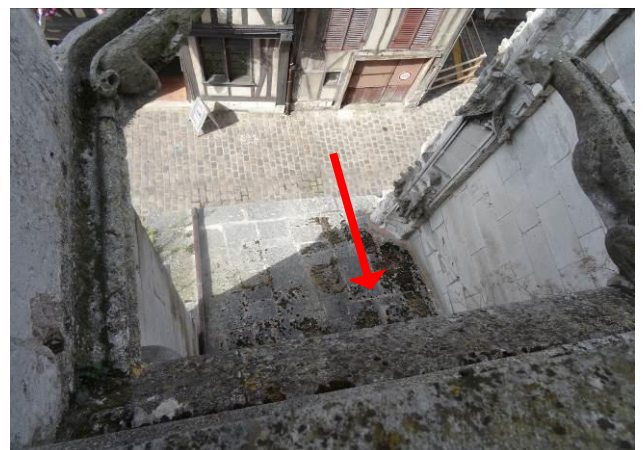
76. Développement de végétations sur la toiture en dalles de pierre de l'appentis de la 1^{ère} travée Nord.

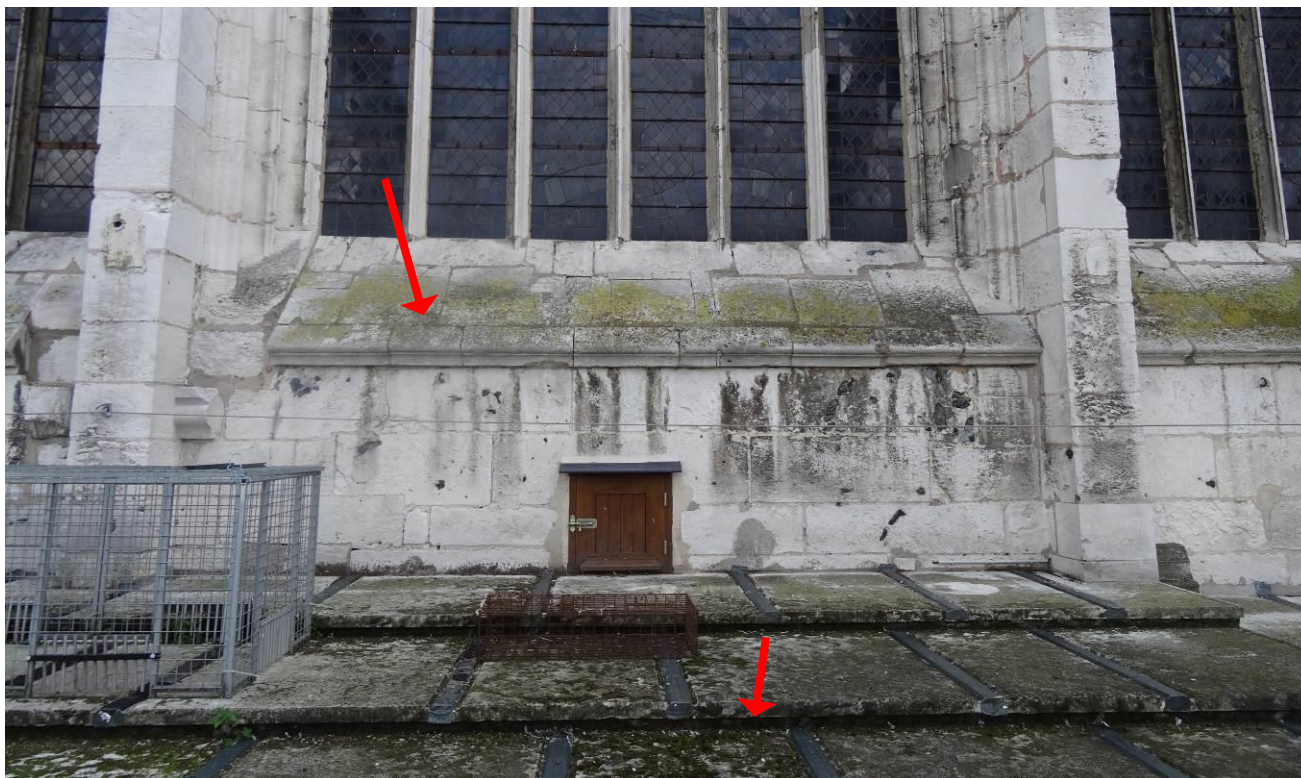
77. Développement de micro-végétation au droit des dalles de pierre et sur l'appui des baies hautes, couvre-joints en plomb dégradés.

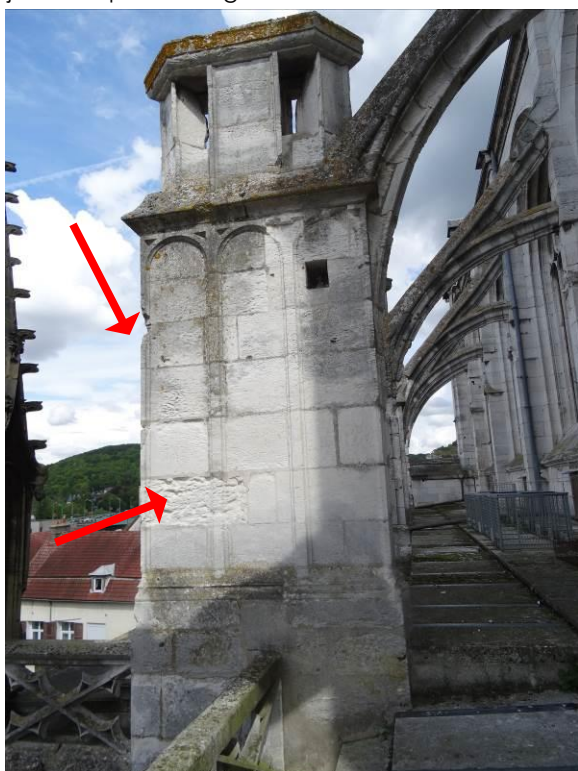
78. Casse et altération sur le 2^{ème} contrefort Nord.

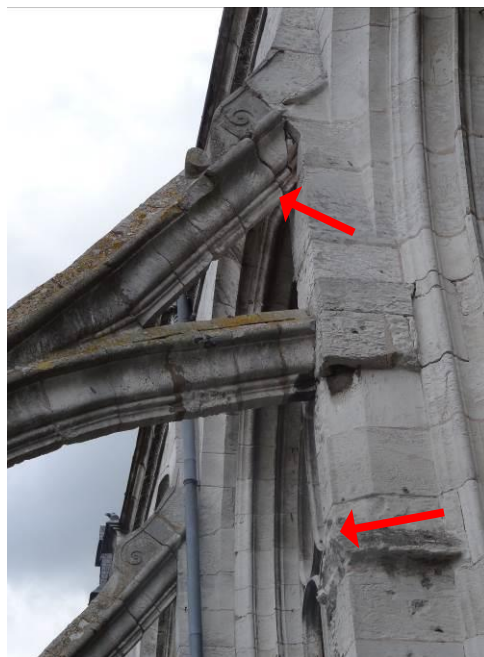
81. Joints ouverts et dégradés, entraînant la désorganisation de l'arc-boutant.

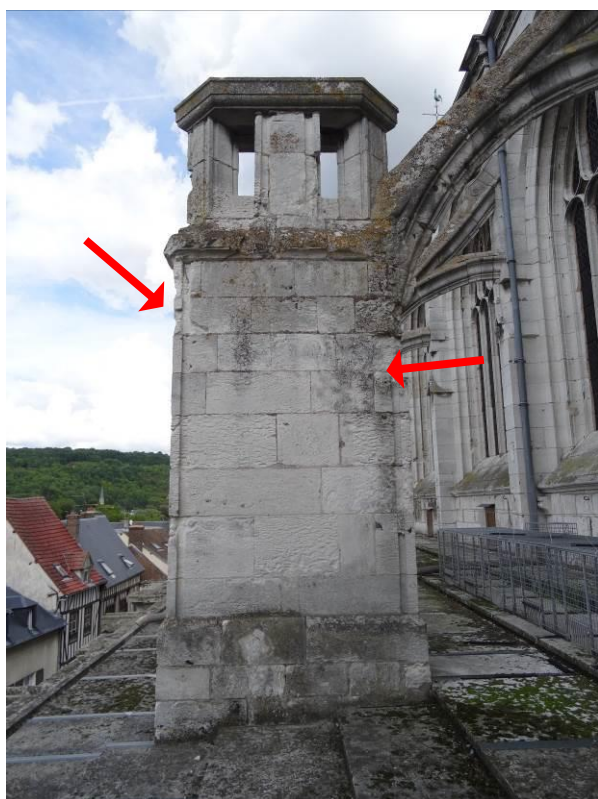
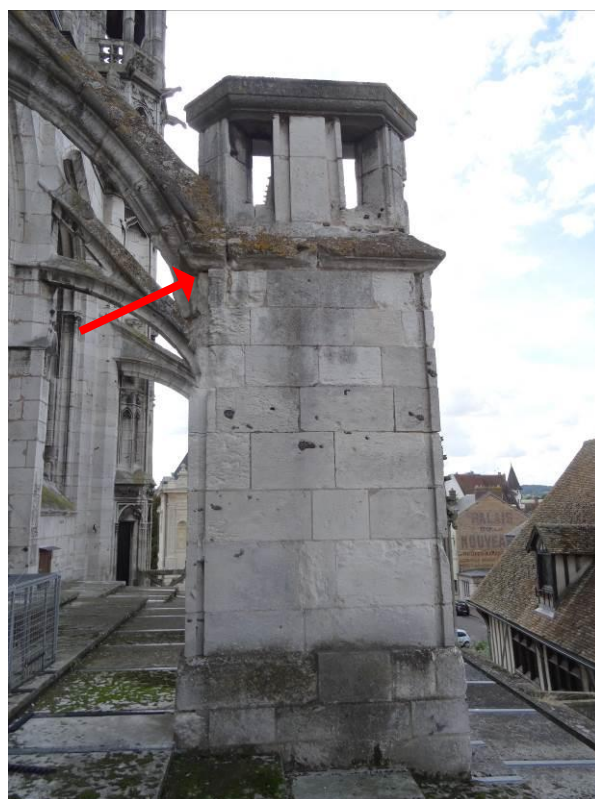
82 et 83. Joints ouverts et dégradés, parements altérés et angles cassés de la culée, encrassement généralisé et développement de micro-végétation sur la terrasse.

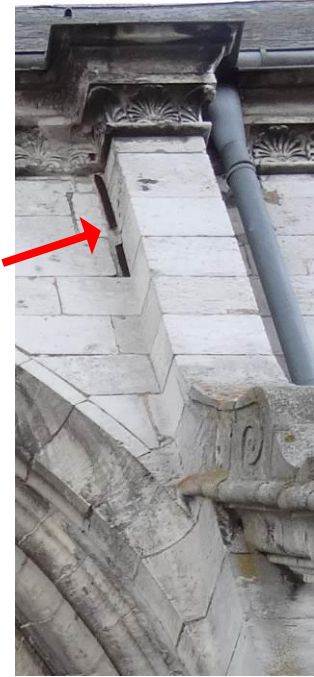
84. Ancre du tirant érodée.

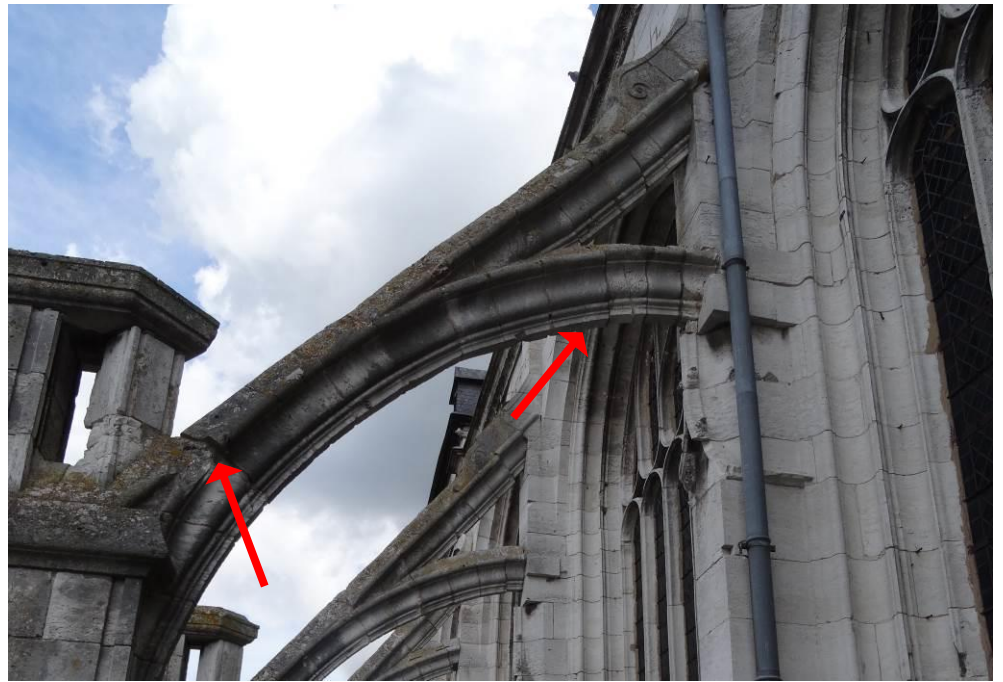
85. Joints ouverts et dégradés : arc-boutant désorganisé.

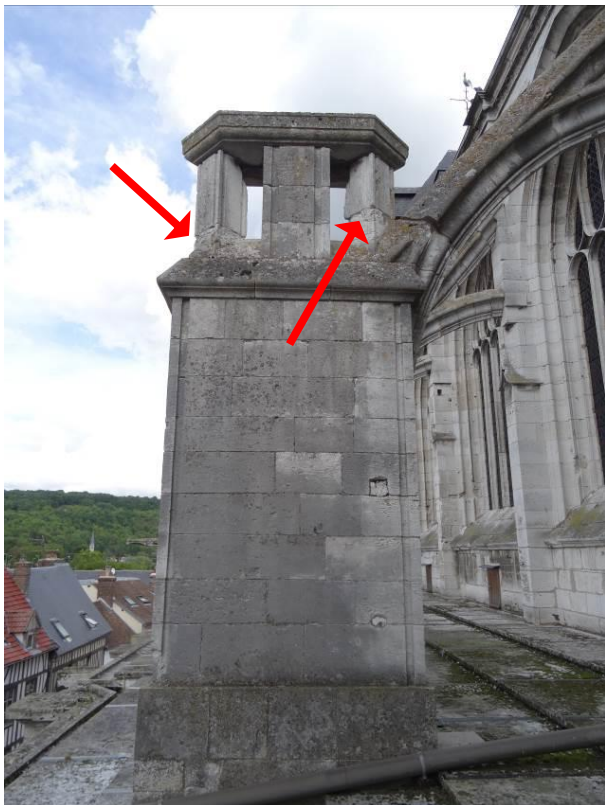
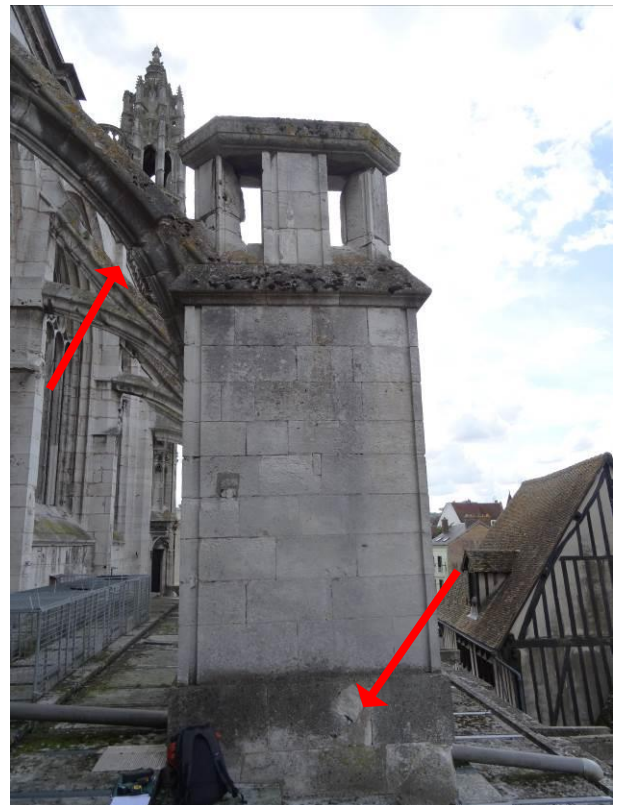
86 et 87. Joints ouverts et dégradés, parements altérés et angles cassés de la culée, encrassement généralisé et développement des micros végétations sur la terrasse.

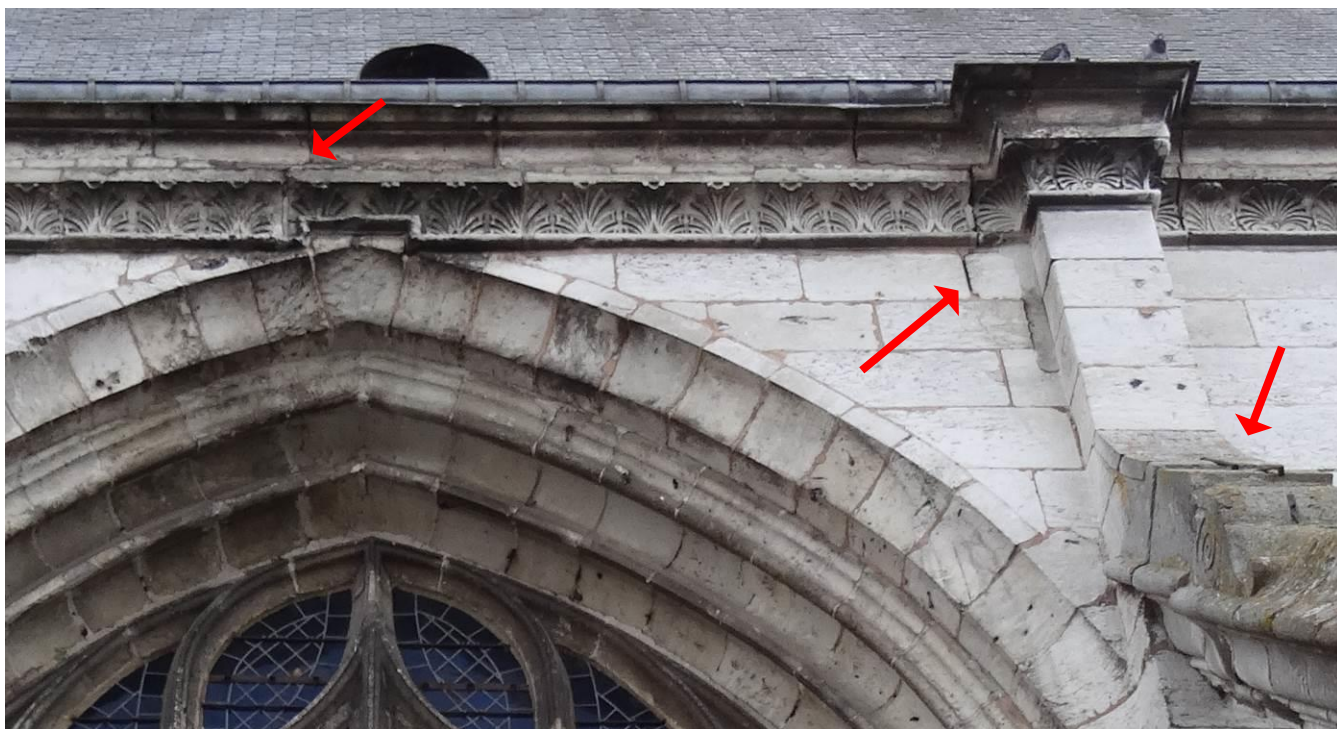
88. Encrassement généralisé, traces de ruissellement des eaux, joints ouverts et dégradés, agrafe métallique en partie supérieure de l'arc boutant ne jouant plus son rôle.

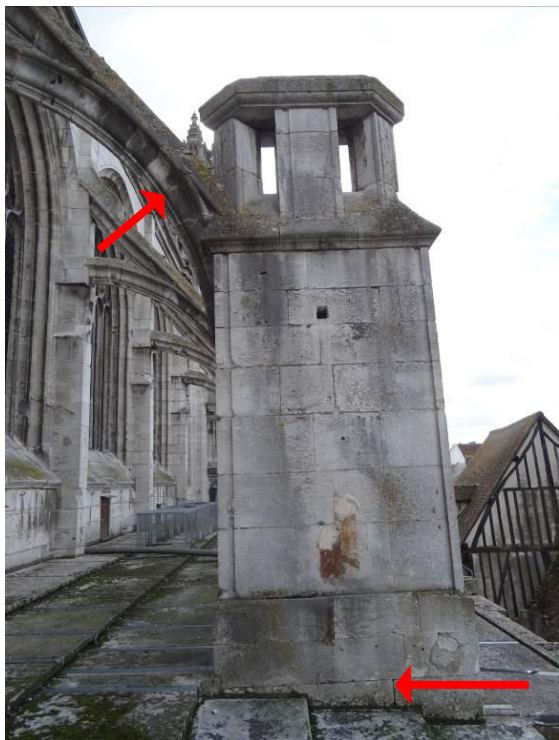
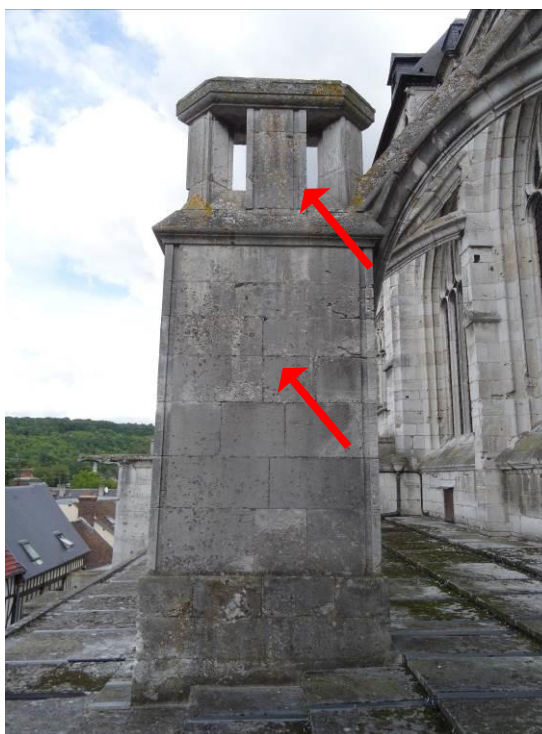
89 et 90. Joints ouverts et dégradés, parements altérés et angles cassés de la culée, encrassement généralisé et développement de micro-végétation sur la terrasse.

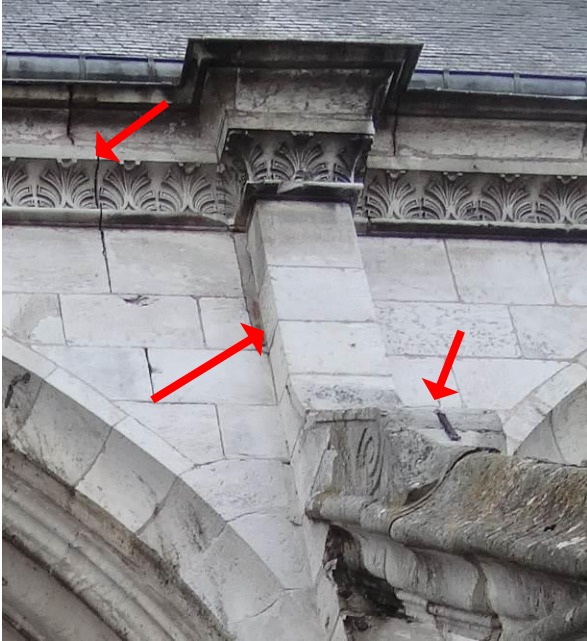
91. Joints ouverts et dégradés, agrafe métallique en partie supérieure de l'arc boutant ne jouant plus son rôle.

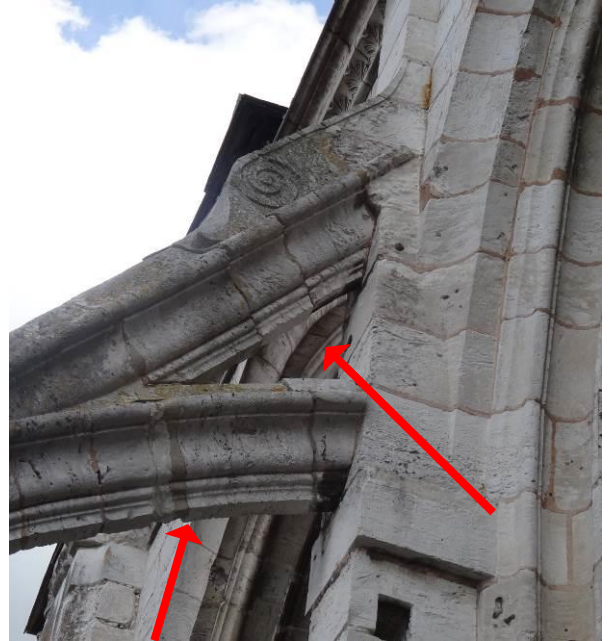
92. Joints ouverts et dégradés : arc-boutant désorganisé.

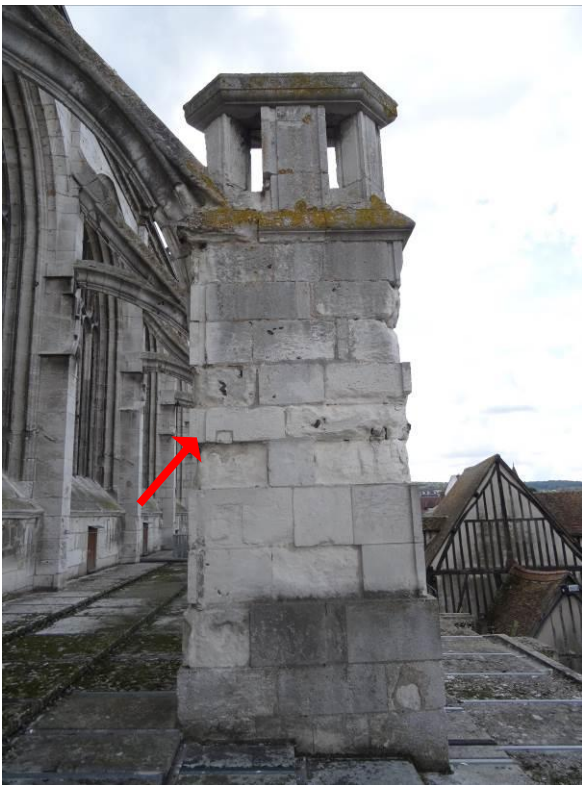
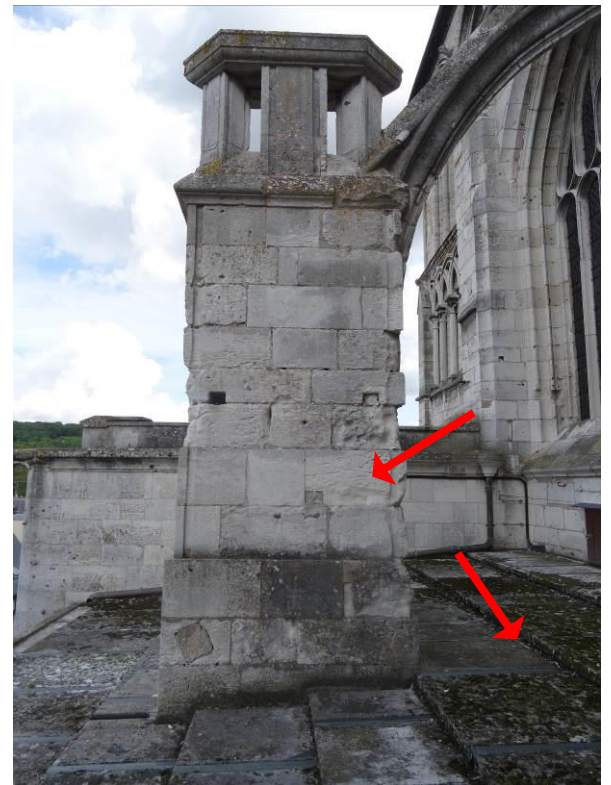
93 et 94. Joints ouverts et dégradés, parements altérés et angles cassés de la culée, encrassement généralisé et développement de micro-végétation sur la terrasse.

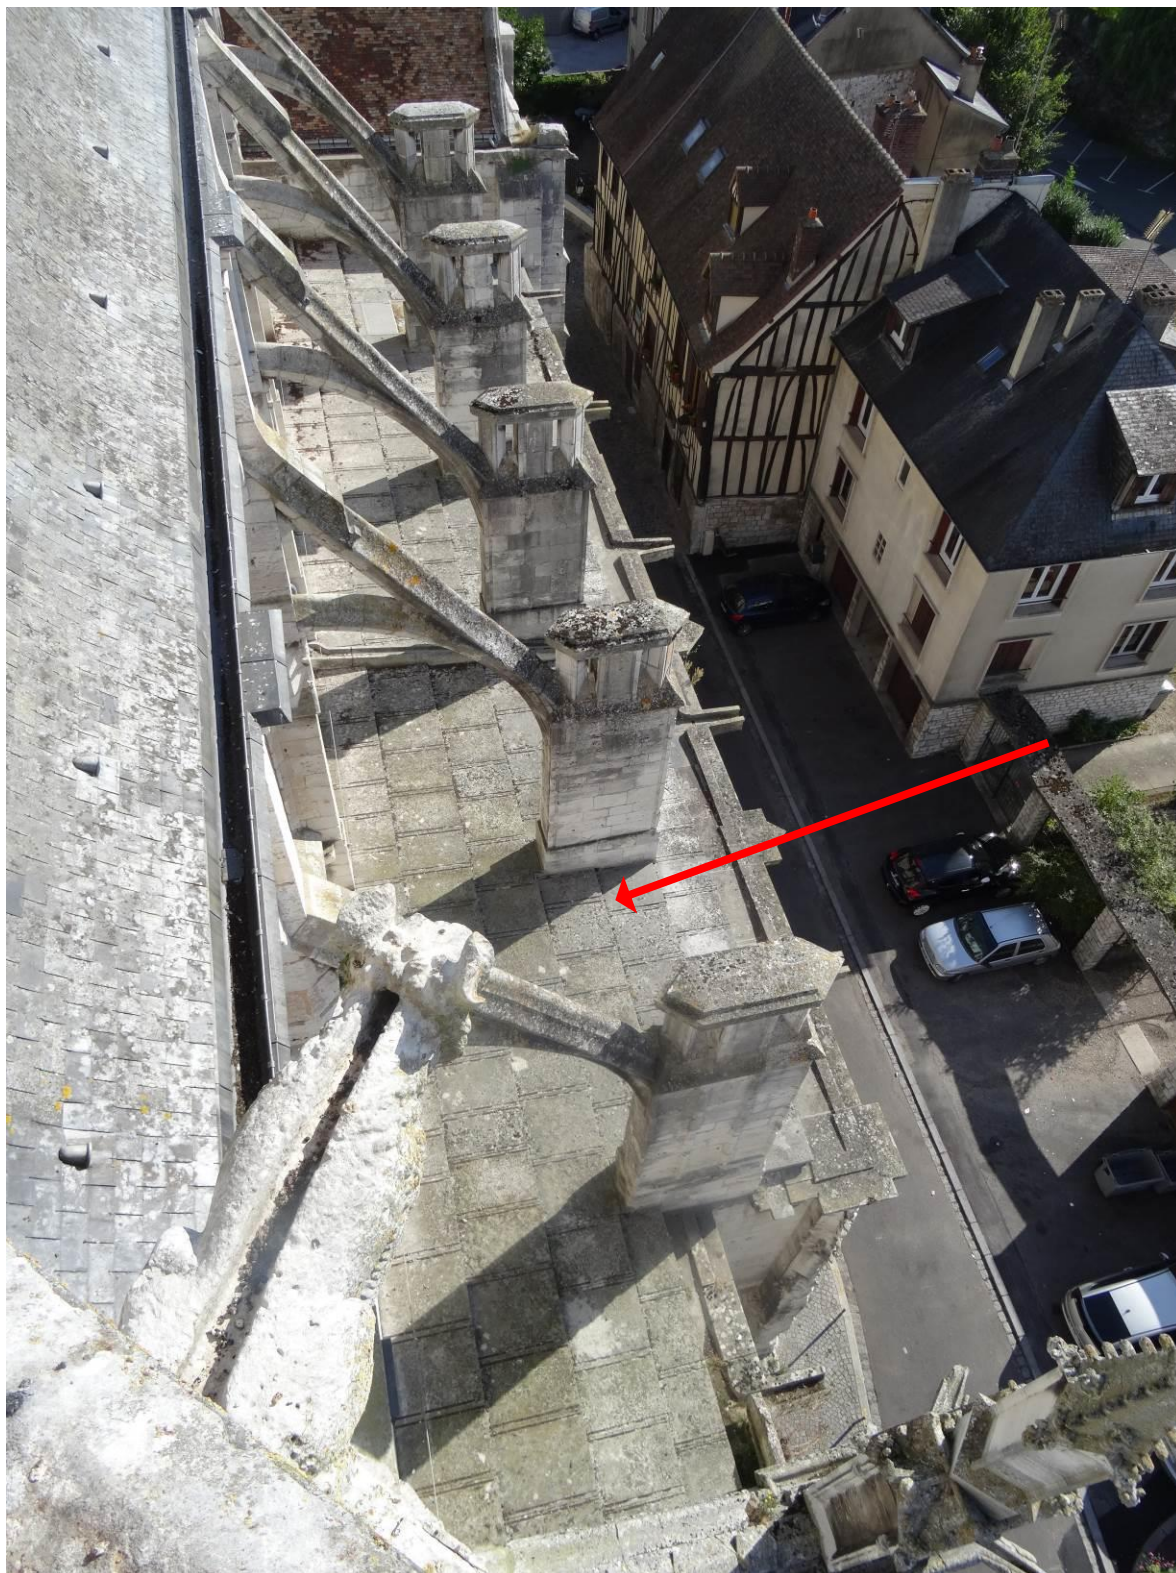
95. Terrasse Sud (vers l'Est): encrassement généralisé de la terrasse et des arcs boutants, développement de micro-végétation.

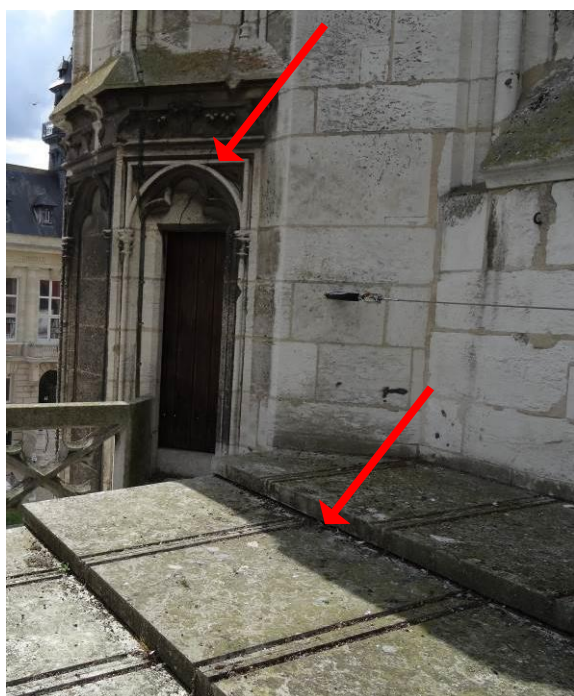
98. Terrasse Sud : linteau sculpté Sud fissuré, développement de micro-végétation au droit des dalles de terrasse.

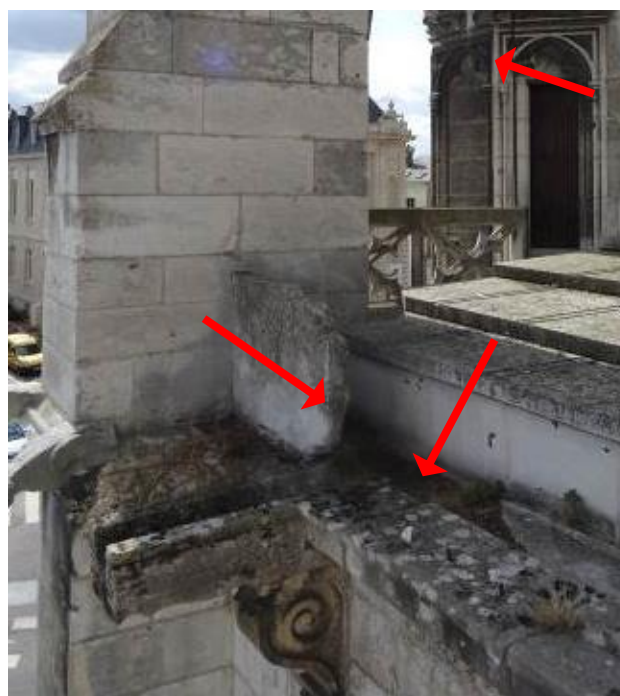
99. Terrasse Sud : encrassement des arcs boutants, développement de micro-végétation au droit des dalles de terrasse et du chéneau, absence de protection au vide.

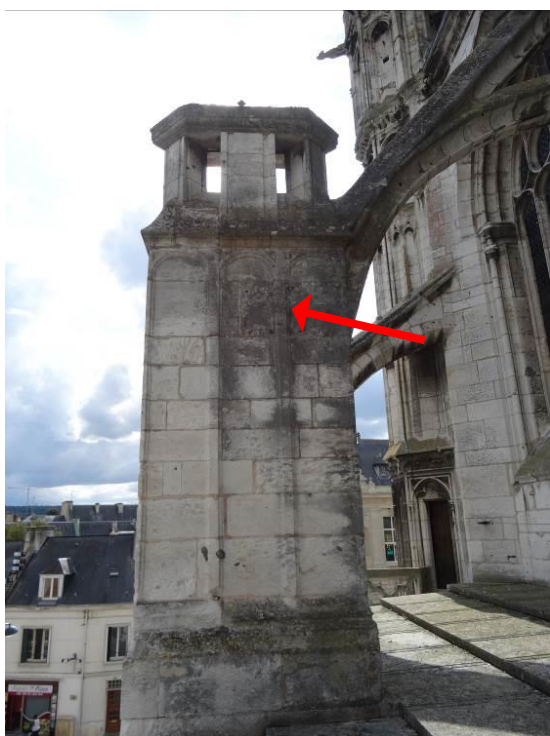
101. Joints ouverts dégradés, parements altérés et angles cassés de la culée.
