D E P A R T E M E N T D E L ' E U R E
R E G I O N N O R M A N D I E

VILLE DE VERNON

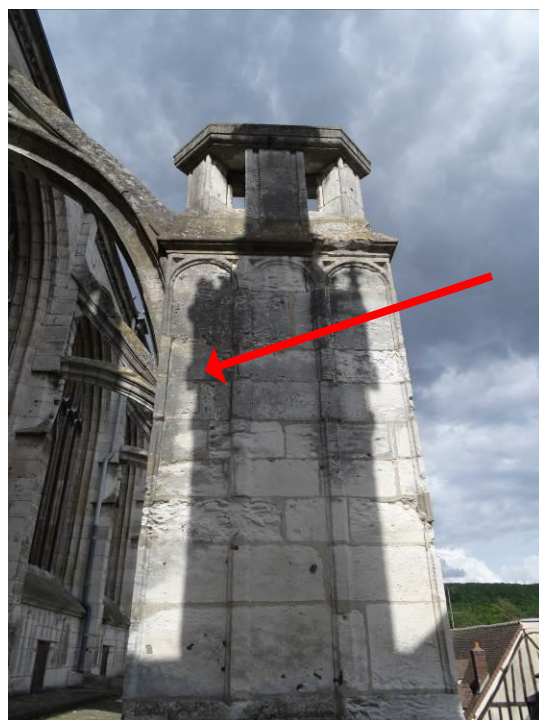
102. Joints ouverts dégradés, parements altérés et angles cassés de la culée.

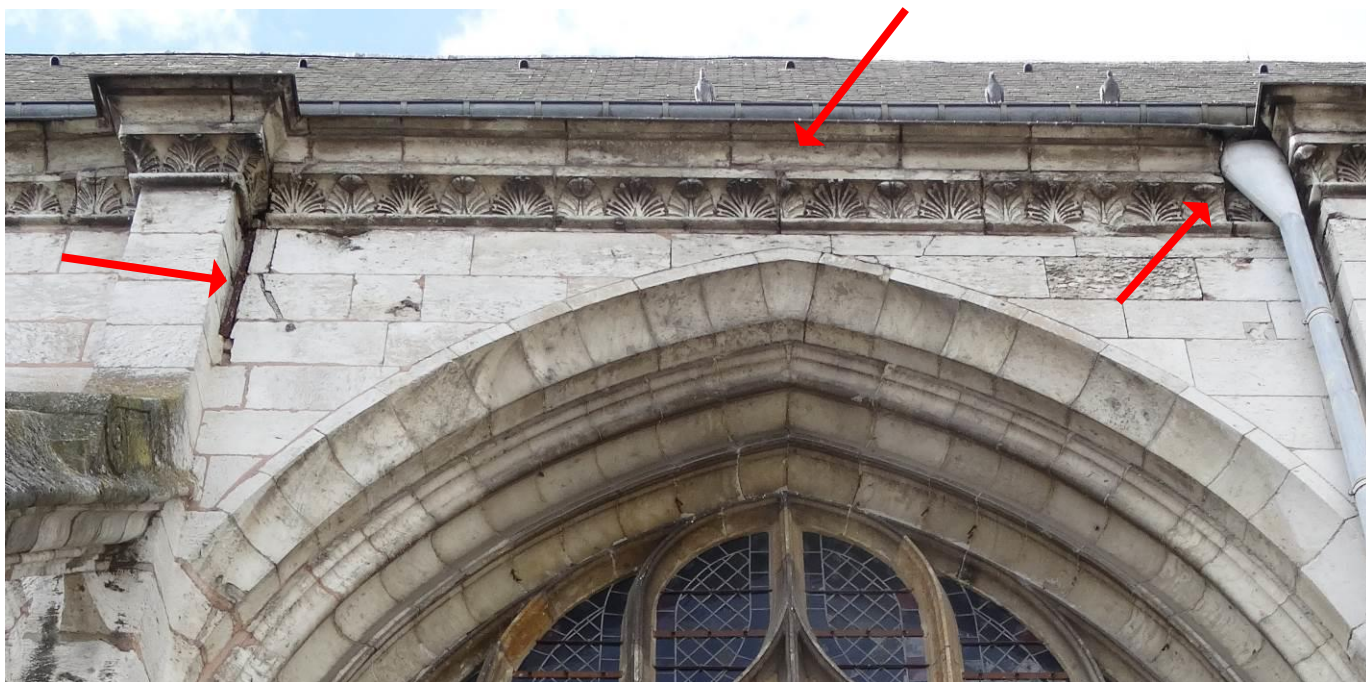
103. Encrassement généralisé, joints ouverts au droit de la corniche et du contrefort.

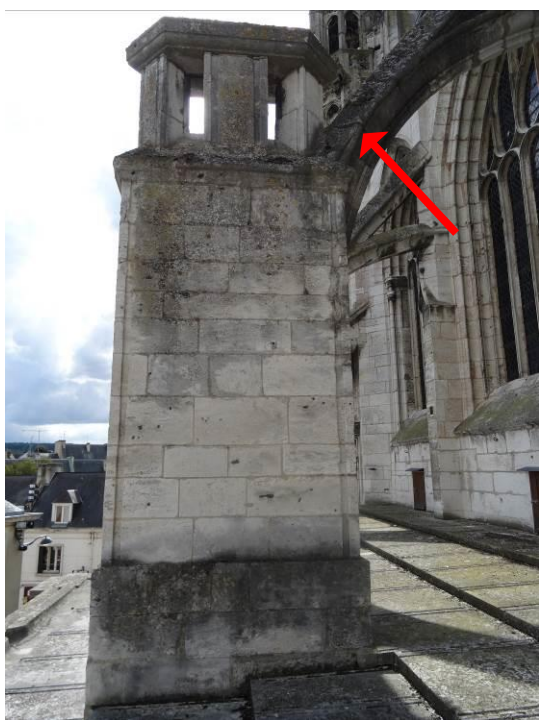
104. Joints ouverts dégradés, parements altérés et angles cassés de la culée.

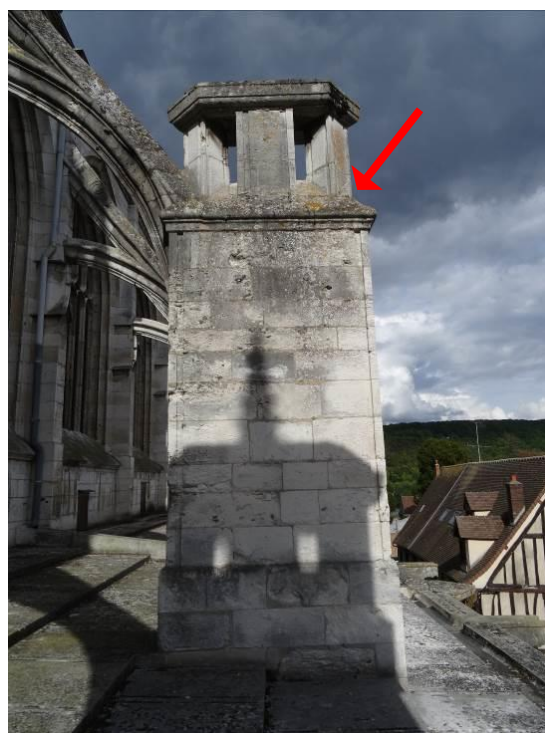
105. Joints ouverts dégradés, parements altérés et angles cassés de la culée.

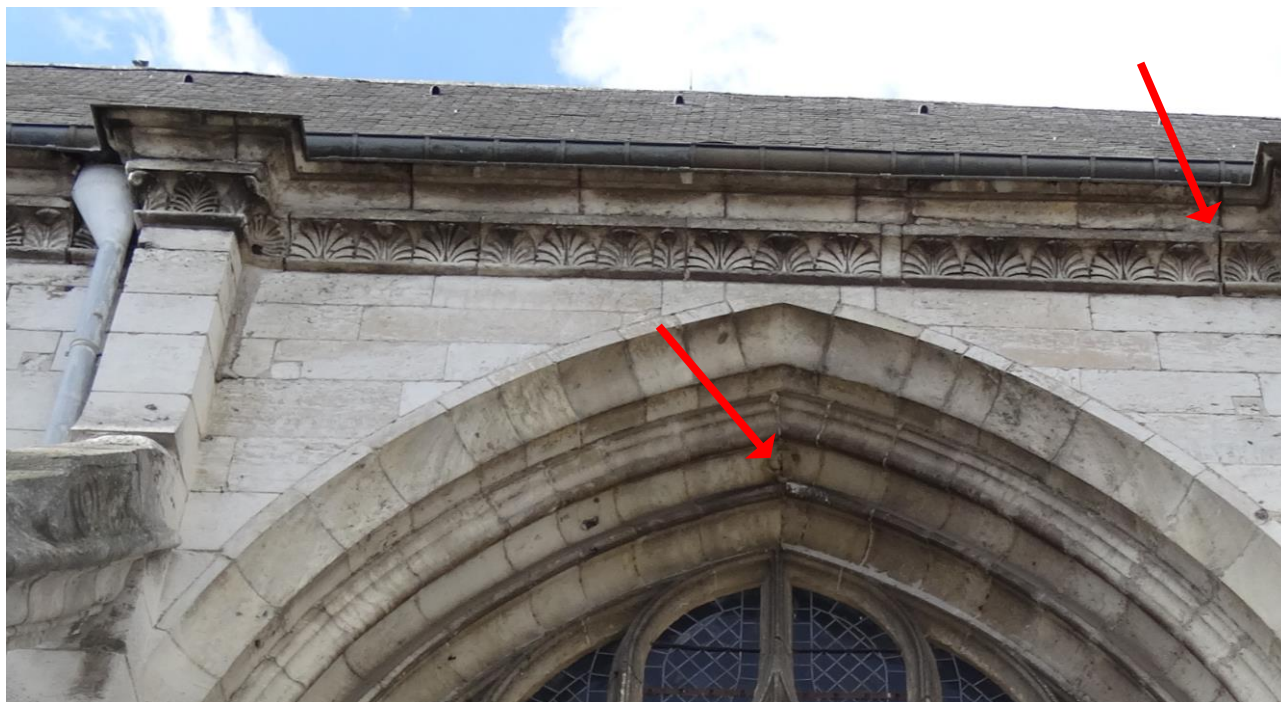
106. Encrassement généralisé, joints ouverts au droit de la corniche et du contrefort.

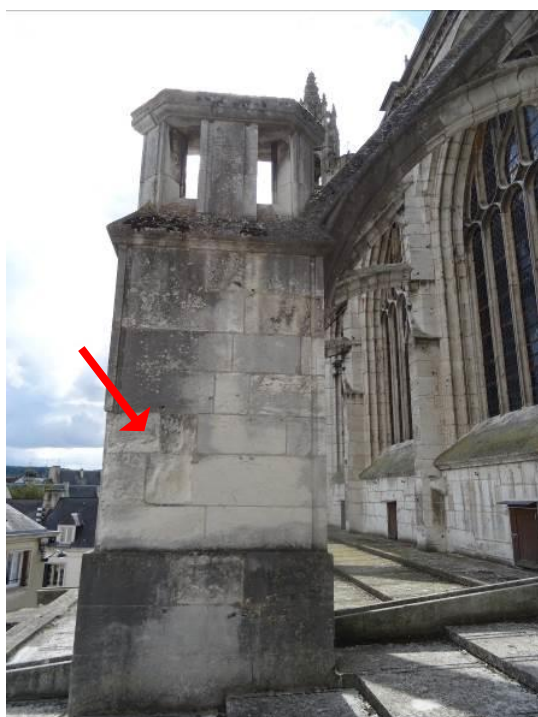
107. Joints ouverts dégradés, parements altérés et angles cassés de la culée.

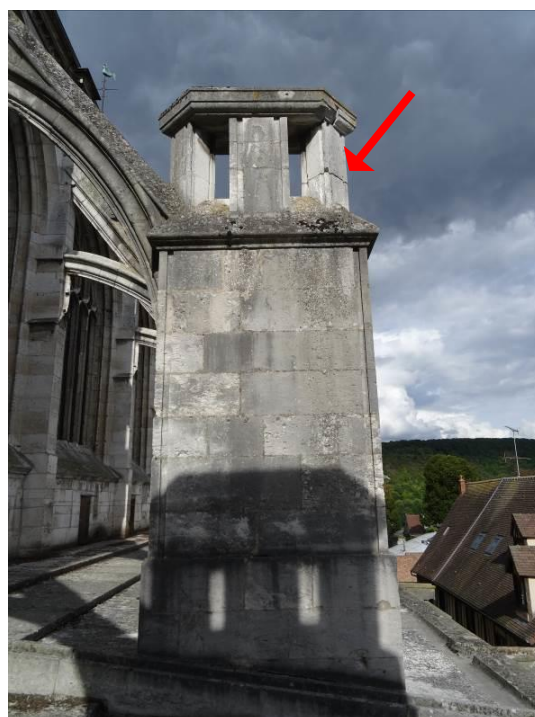
108. Joints ouverts dégradés, parements altérés et angles cassés de la culée.

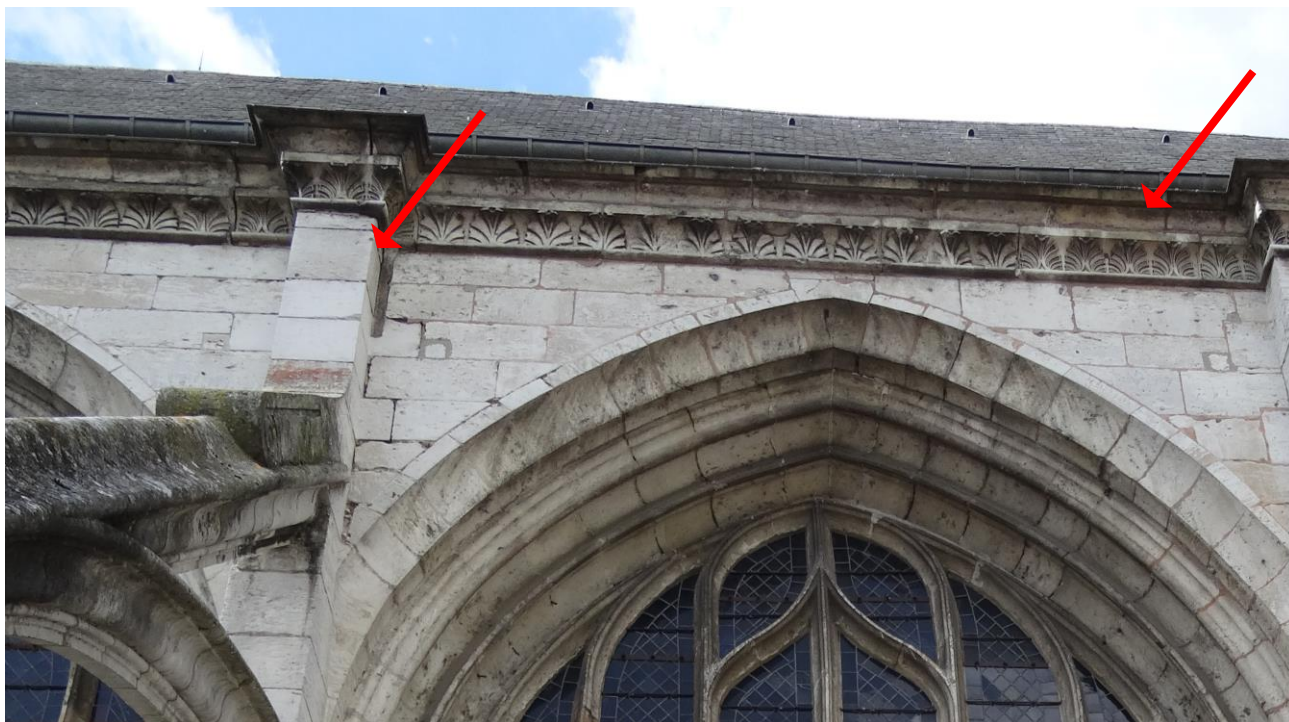
109. Encrassement généralisé, joints ouverts au droit de la corniche et du contrefort.

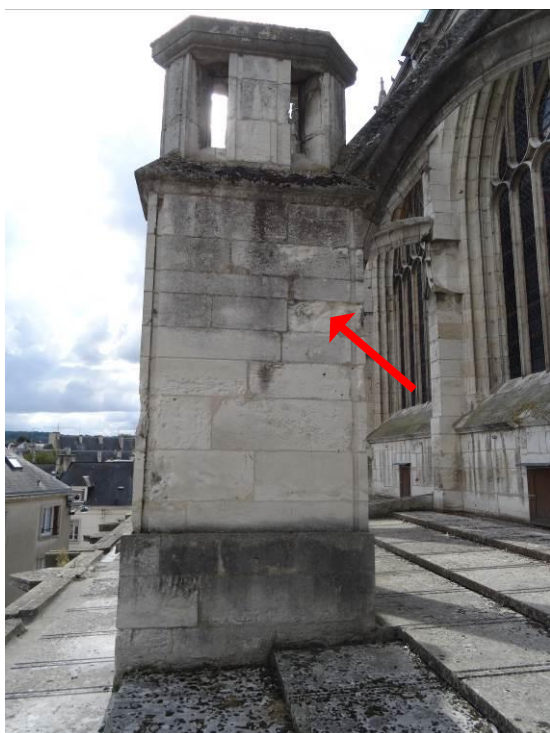
110. Joints ouverts dégradés, parements altérés et angles cassés de la culée.

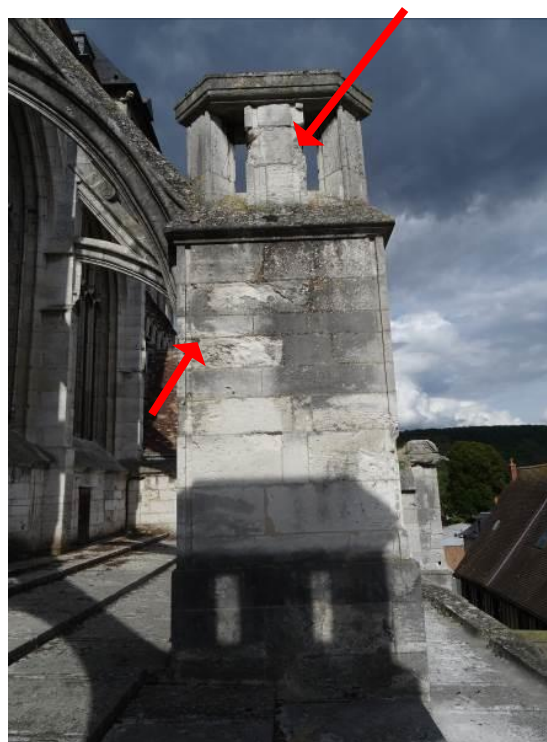
111. Joints ouverts dégradés, parements altérés et angles cassés de la culée.

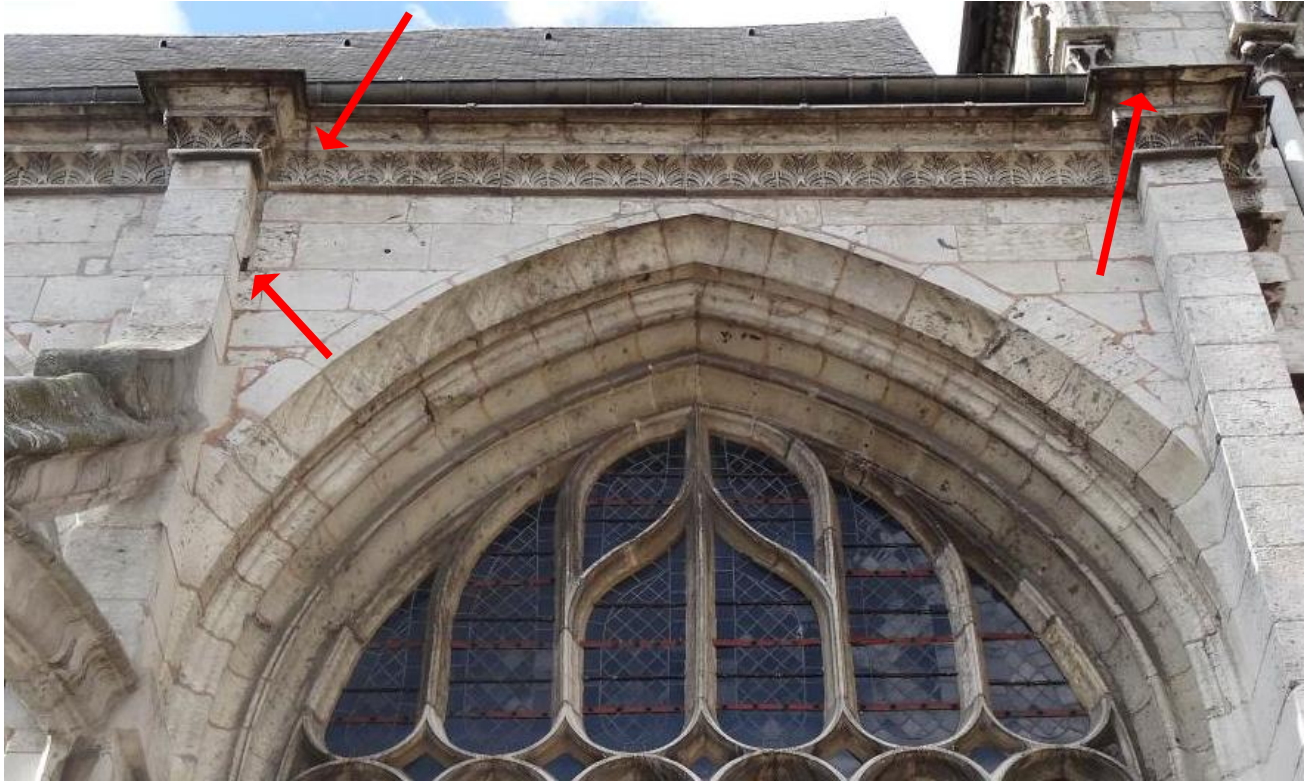
112. Encrassement généralisé, joints ouverts au droit de la corniche et du contrefort.

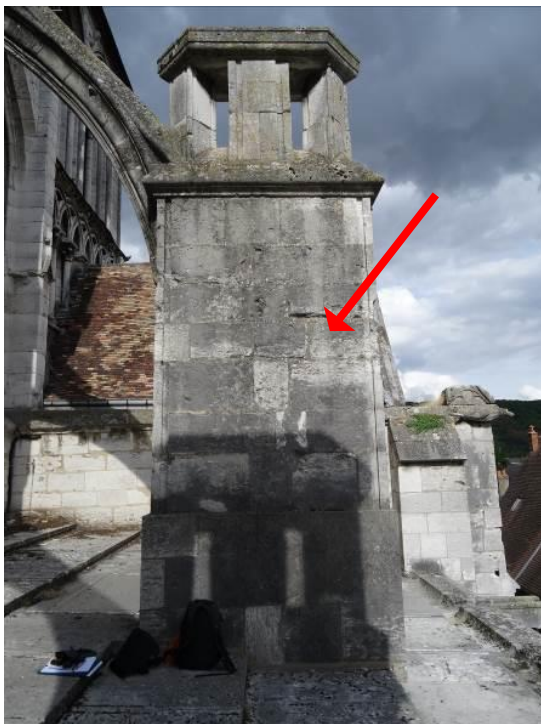
113. Joints ouverts dégradés, parements altérés et angles cassés de la culée.

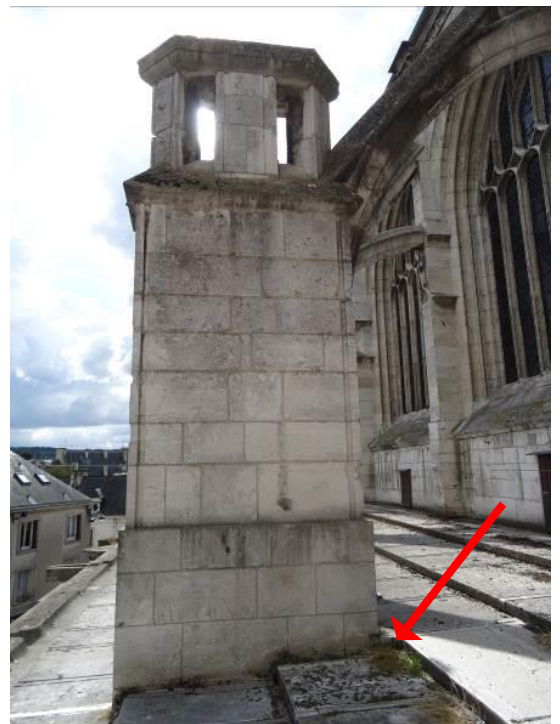
114. Joints ouverts dégradés, parements altérés et angles cassés de la culée.

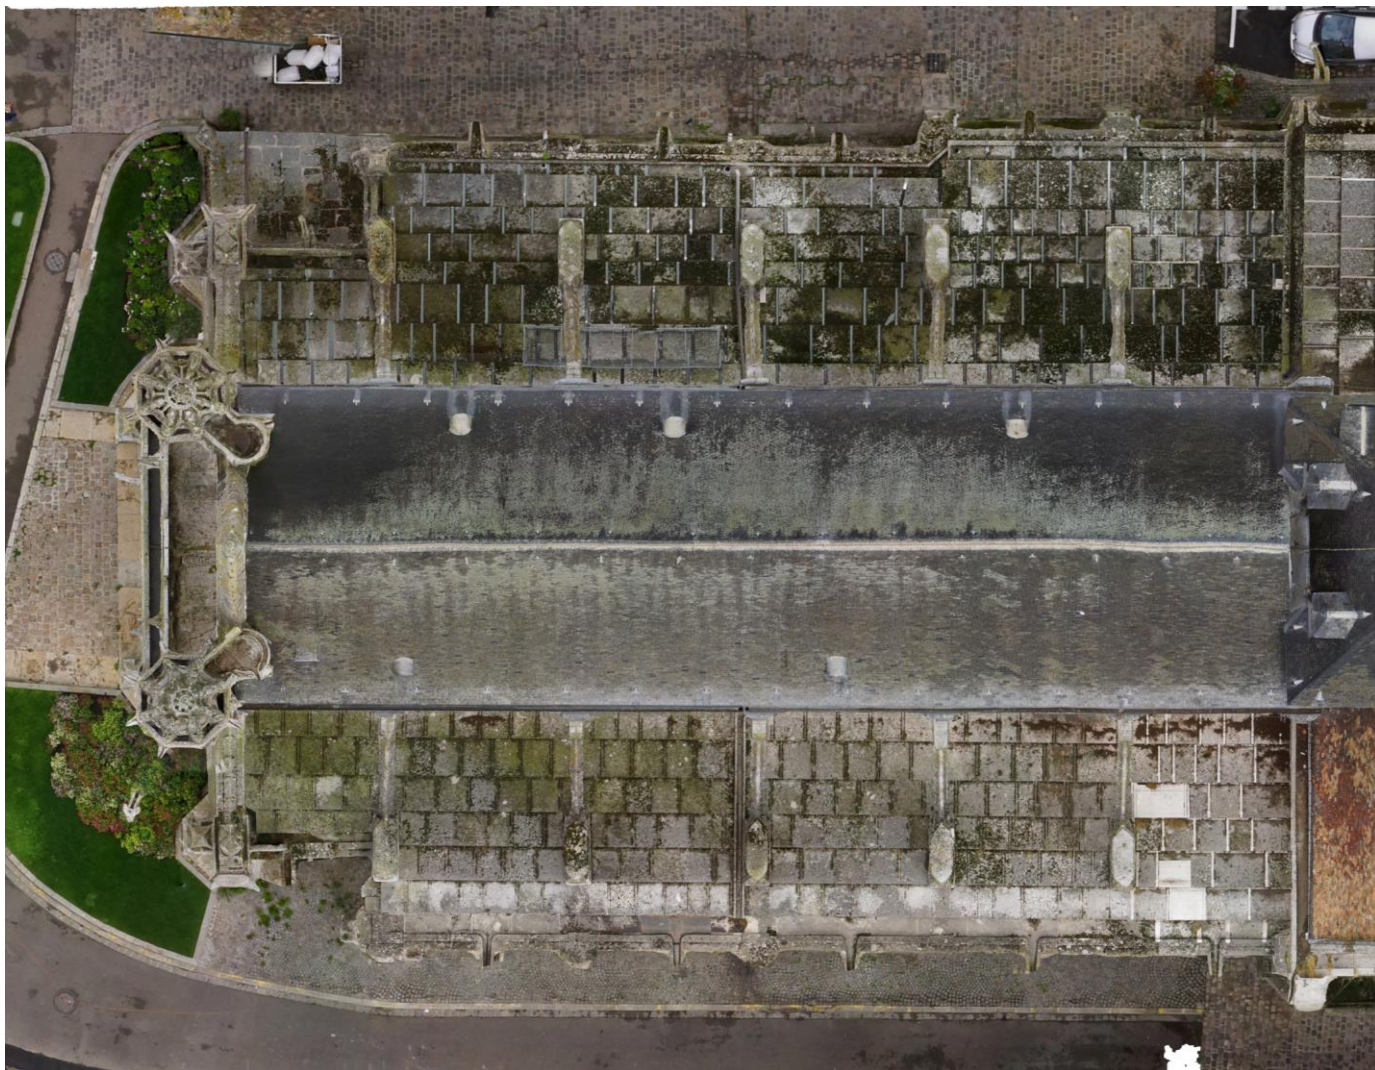
112. Vue aérienne de la toiture du vaisseau principal de la nef, des terrasses Nord et Sud des bas-côtés et de la façade occidentale (cliché de Latitudes Géomètres Experts 2017) : encrassement généralisé et développement de micro-végétation sur les terrasses en pierre. Vieillessement de la couverture en ardoise, compris dégradation des solins du pignon Ouest. Les 5 châssis de toits sont à bout d'usage et laissent entrer les eaux de pluie dans les combles.

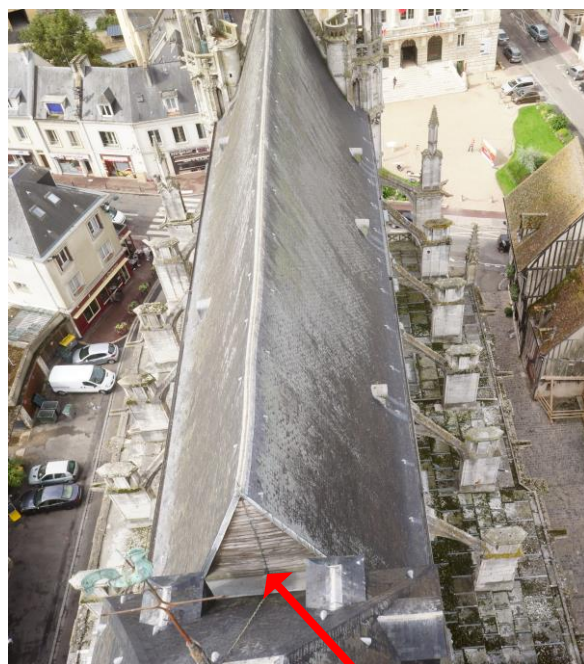
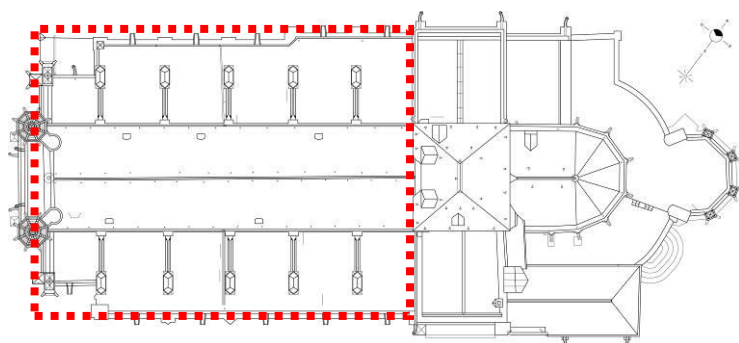
V. ÉTAT SANITAIRE
REPORTAGE PHOTOGRAPHIQUE

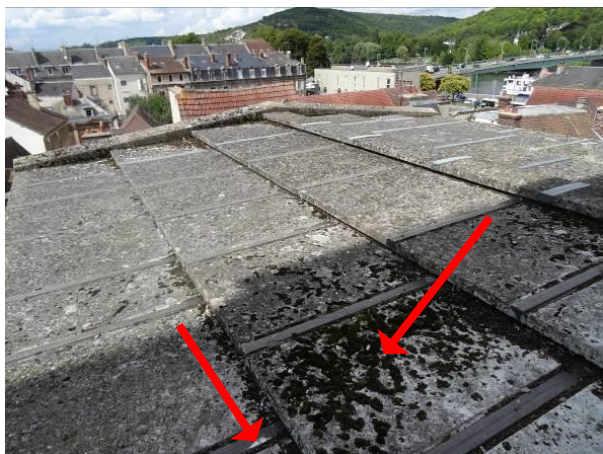
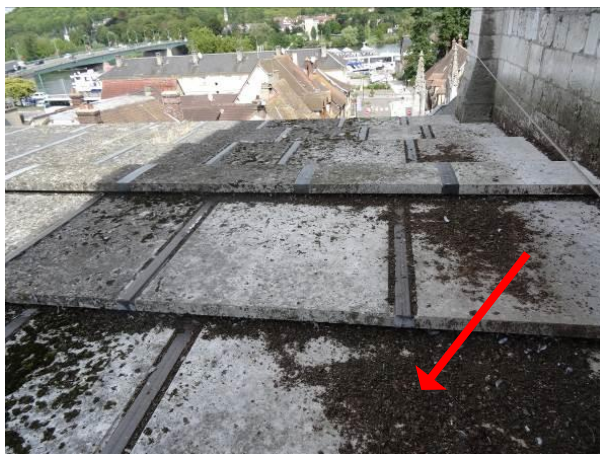
114 et 115. Bras Nord du transept : encrassement généralisé des dalles de pierre, couvre-joints en plomb dégradés, présence des fientes et micro-végétation.

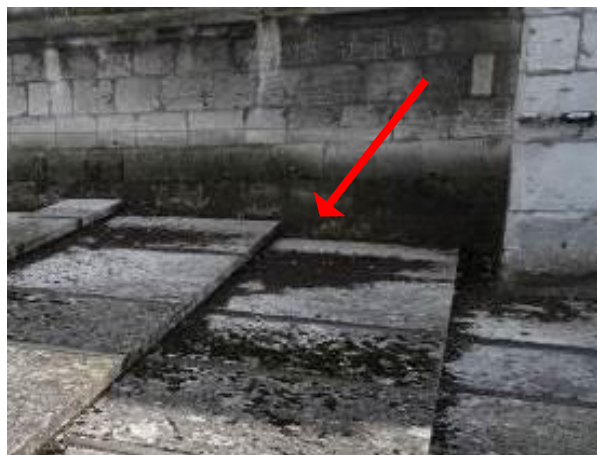
116. Bras Nord du transept : solin dégradé au pied de la tour de croisée.

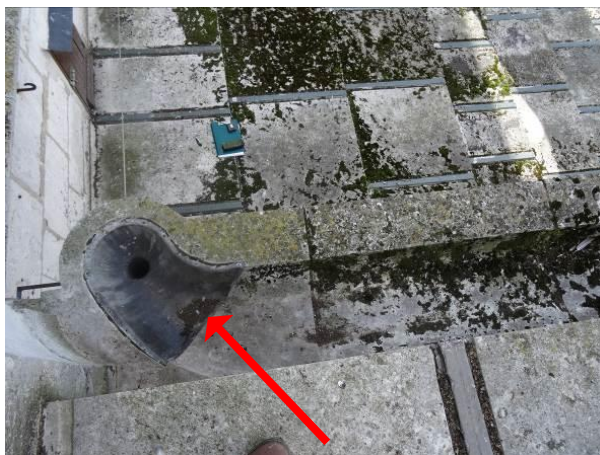
117. Bras Nord du transept : présence des fientes et micro-végétation au droit du chéneau.

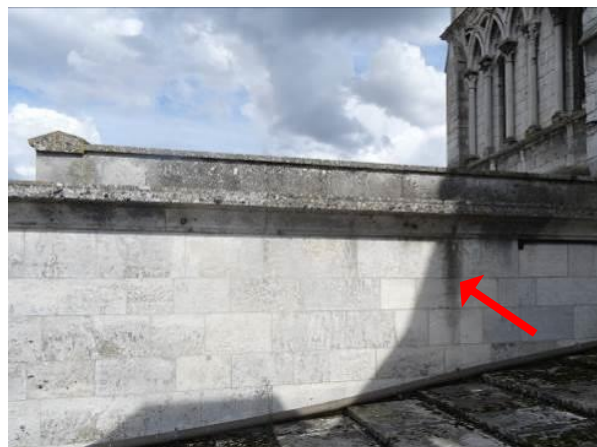
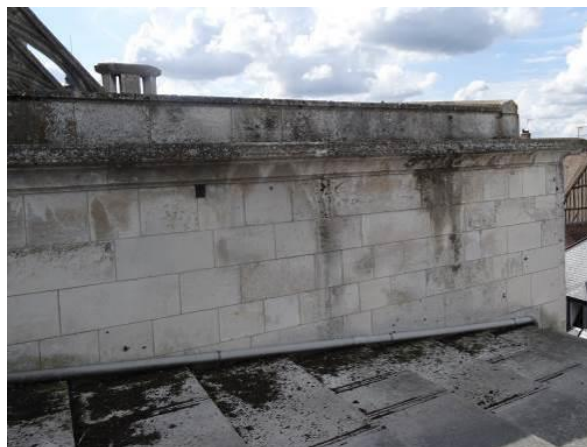
118 et 119. Bras Nord du transept : joints ouverts et dégradés, traces de ruissellement des eaux pluviales sur les maçonneries Est et Ouest formant limite avec le déambulatoire Nord et le bas-côté Nord de la nef.

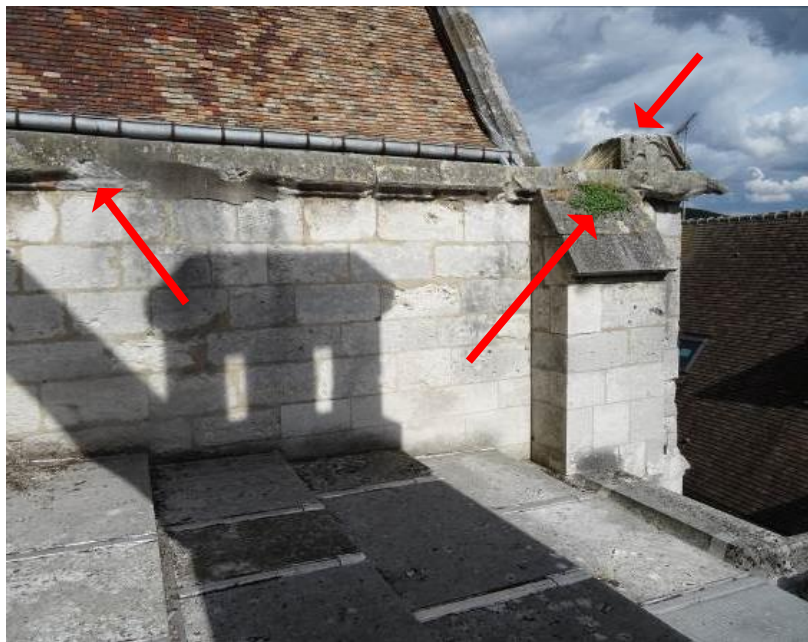
120. Bras Sud du transept: bandeau cassé, encrassement généralisé, développement des végétations, lacune du pinacle.

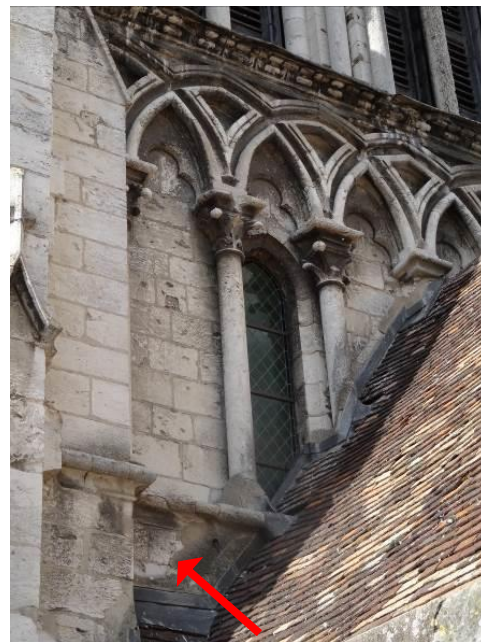
121. Bras Sud du transept : solin dégradé.

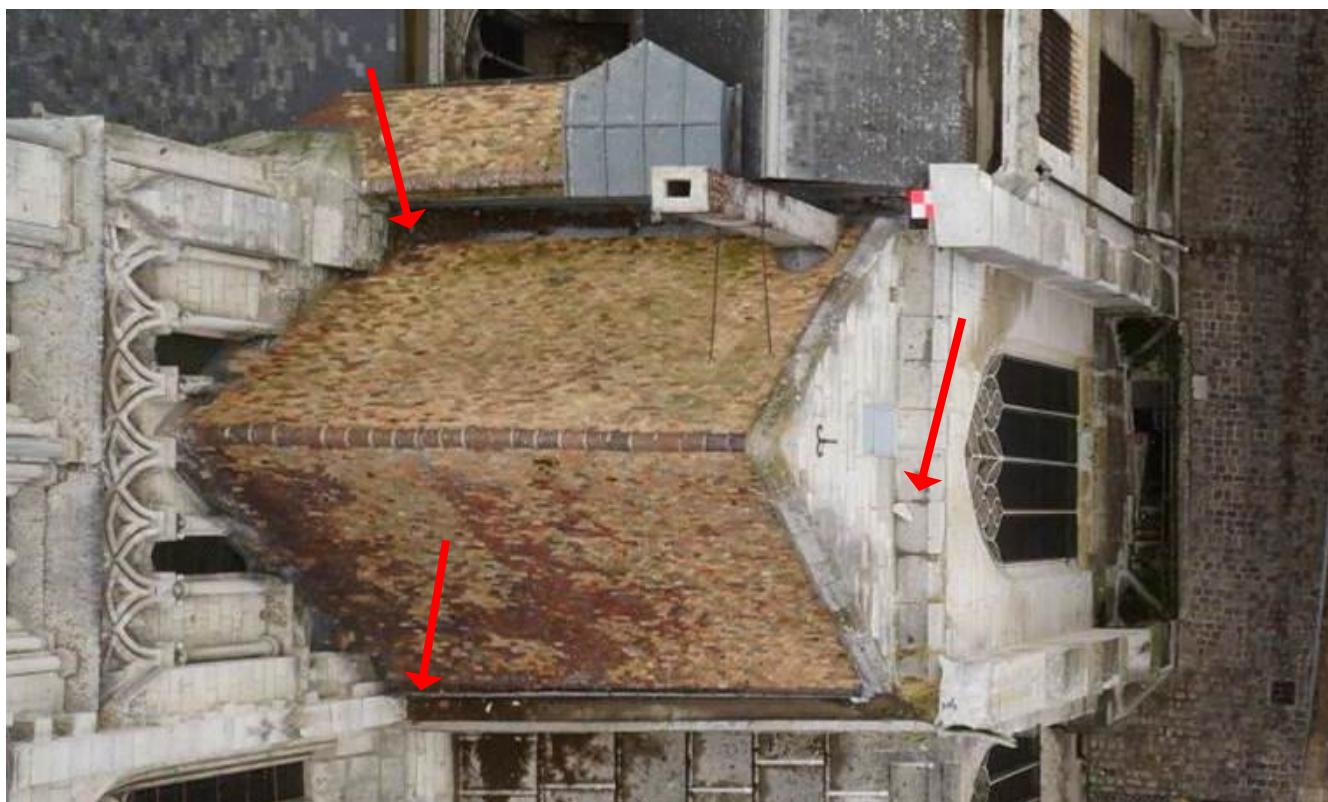
122. Bras Sud du transept : vieillissement de la couverture en tuiles, chéneaux Nord et Sud encombrés par des fientes, joints du passage en dalle de pierre au comble ouverts.

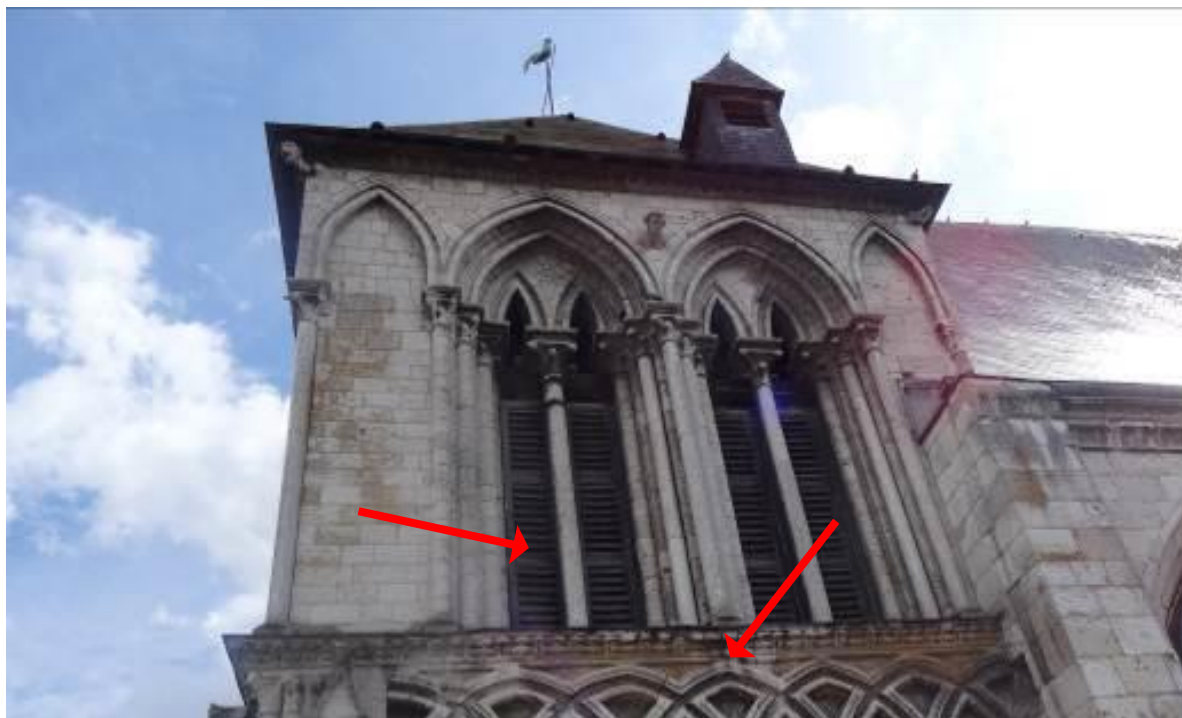
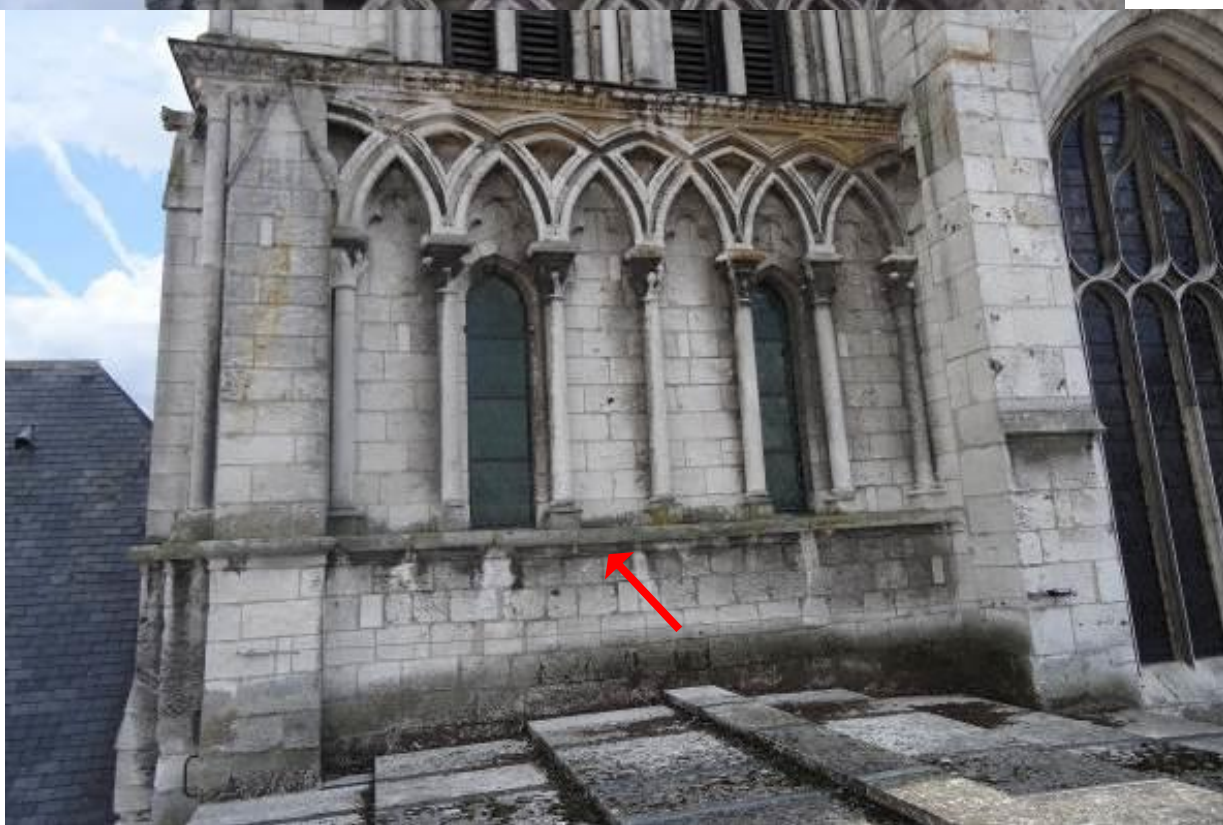
123 et 124. Façade Sud de la tour de croisée : encrassement généralisé, encroutement noir dans les éléments sculptés, traces de rejaillements en pied de maçonnerie, joints ouverts et dégradés au droit des bandeaux, développement de micro-végétation, abat-sous vétustes.

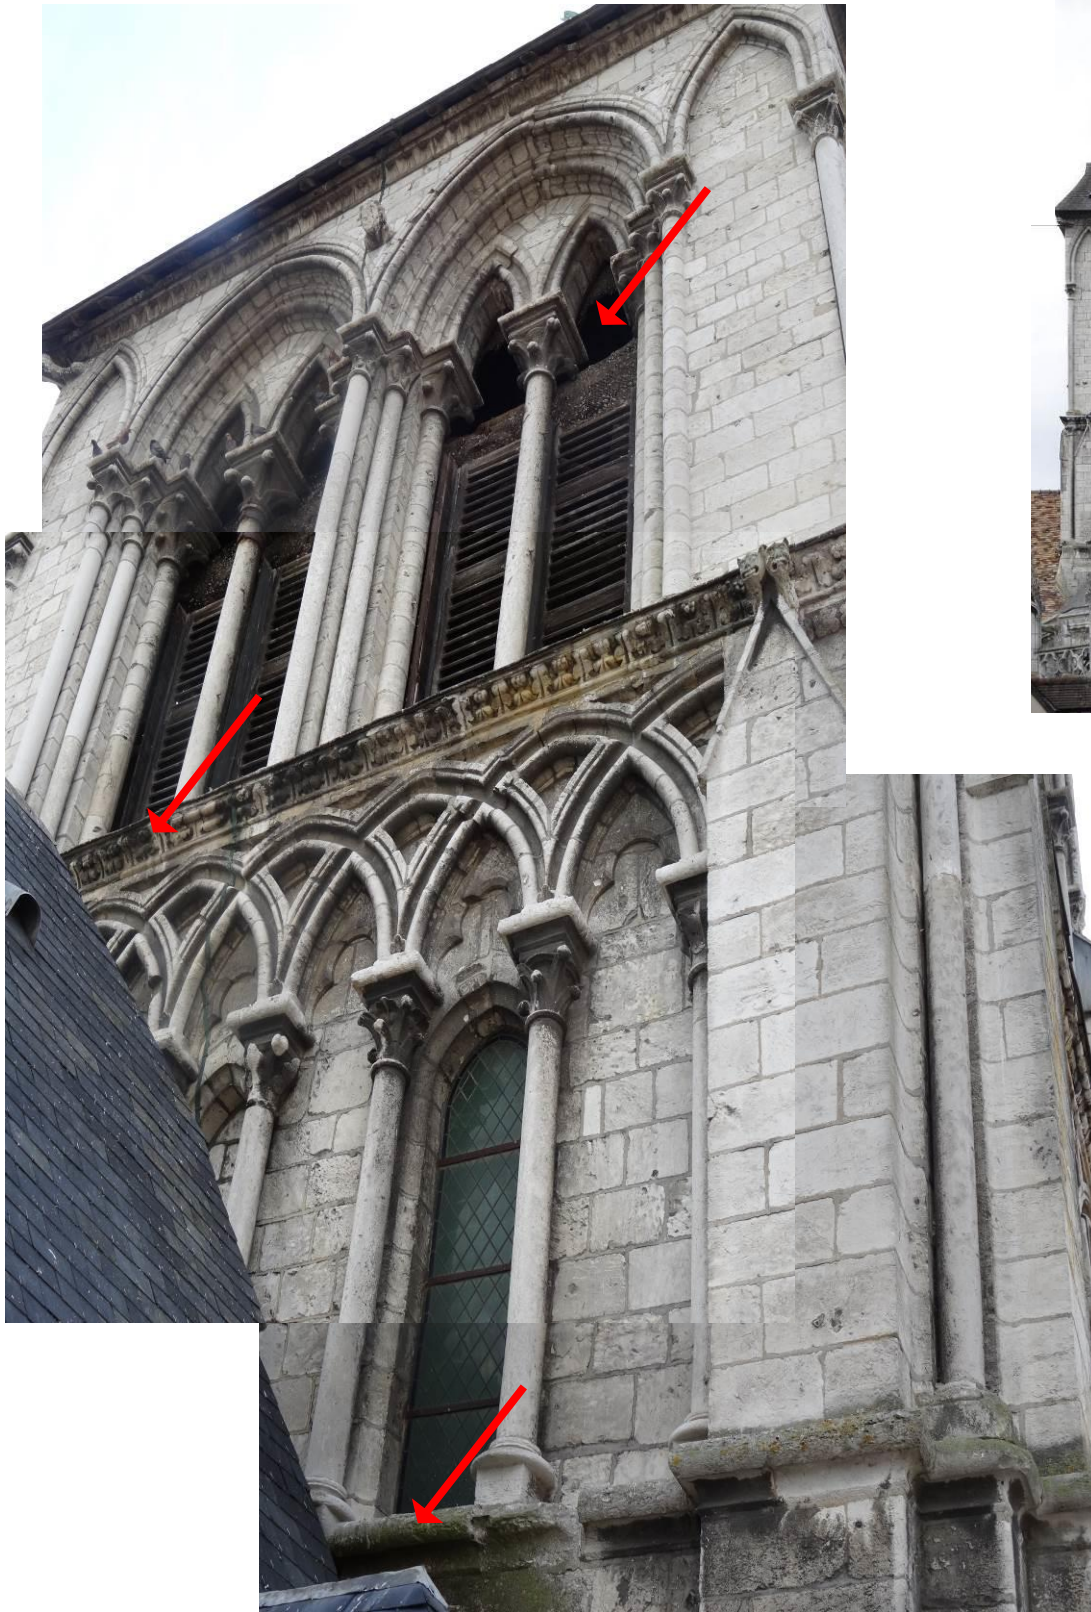
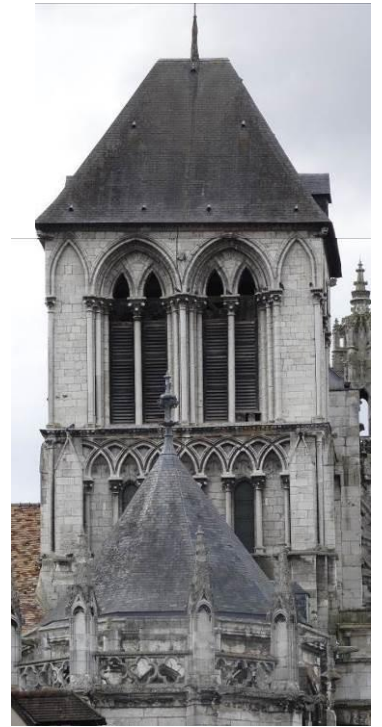
125 et 126. Façade Est de la tour de croisée : encrassement généralisé, encrustements noir dans les éléments sculptés, joints ouvert et dégradés au droit des bandeaux, développement de micro-végétation, abatsons vétustes.

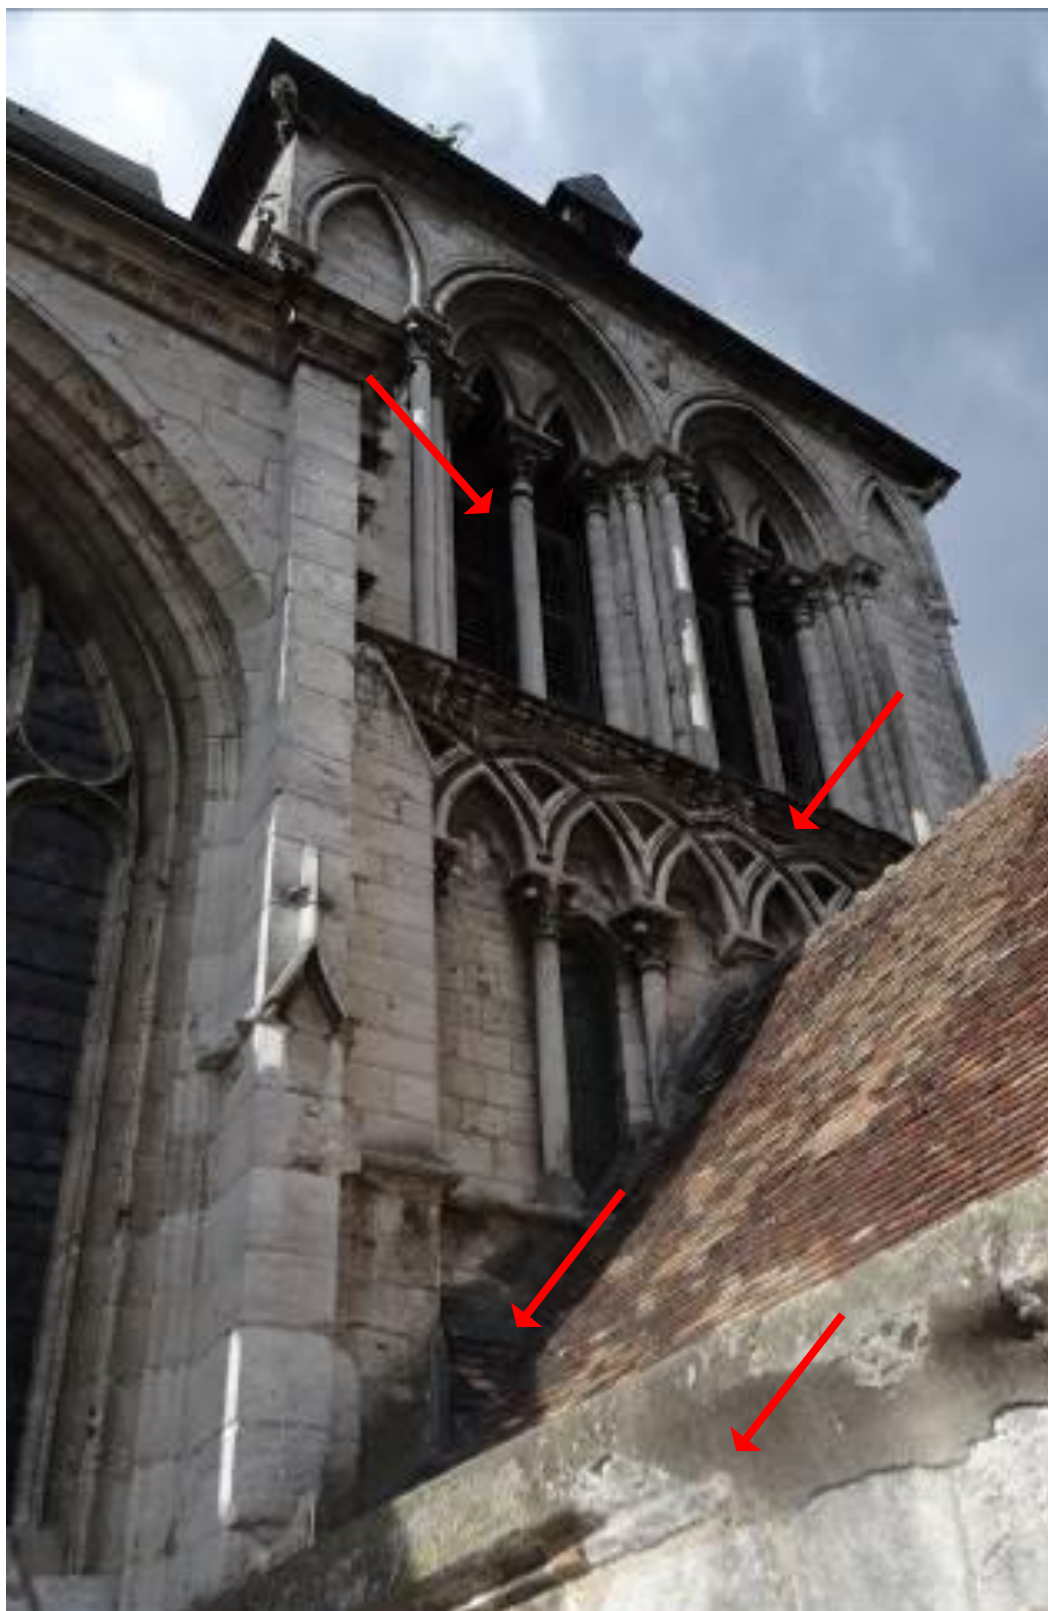
127. Façade Sud de la tour de la croisée : encrassement généralisé, encrustements noirs dans les éléments sculptés, joints ouverts et dégradés au droit des bandeaux, développement de micro-végétation, abat-sons vétustes.

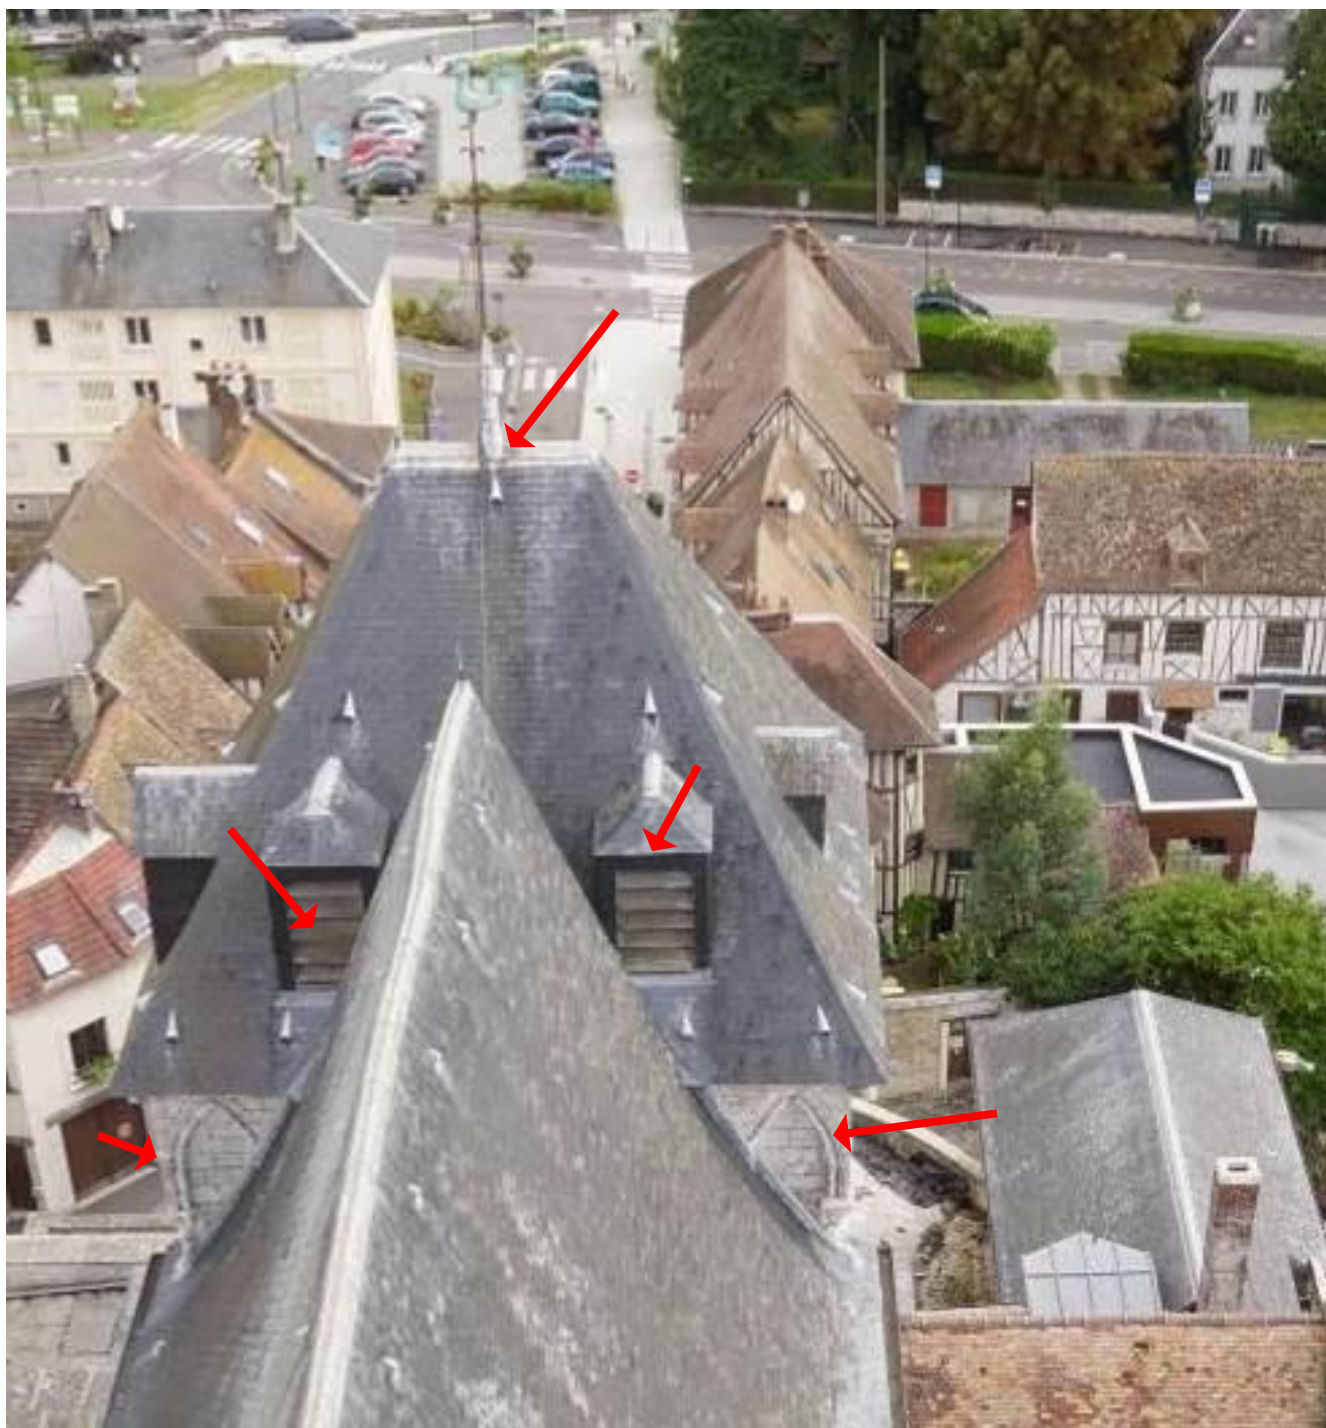
128. Façade Ouest et toiture de la tour de croisée : encrassement généralisé, joints ouverts et dégradés, vieillissement de la toiture en ardoise, compris fenêtres de toit, le faîtage. Epi du toit et la girouette coq en plomb à bout d'usage.

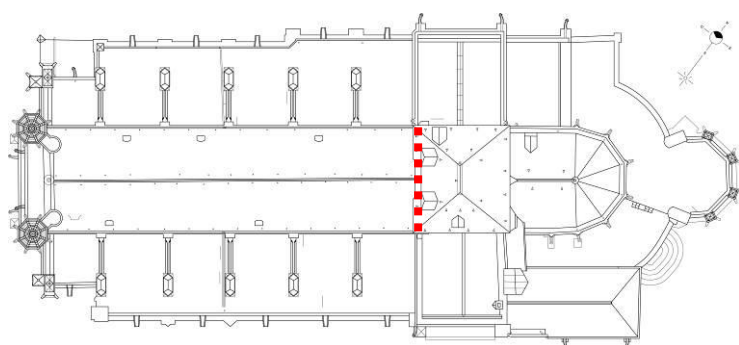
V. ÉTAT SANITAIRE
REPORTAGE PHOTOGRAPHIQUE

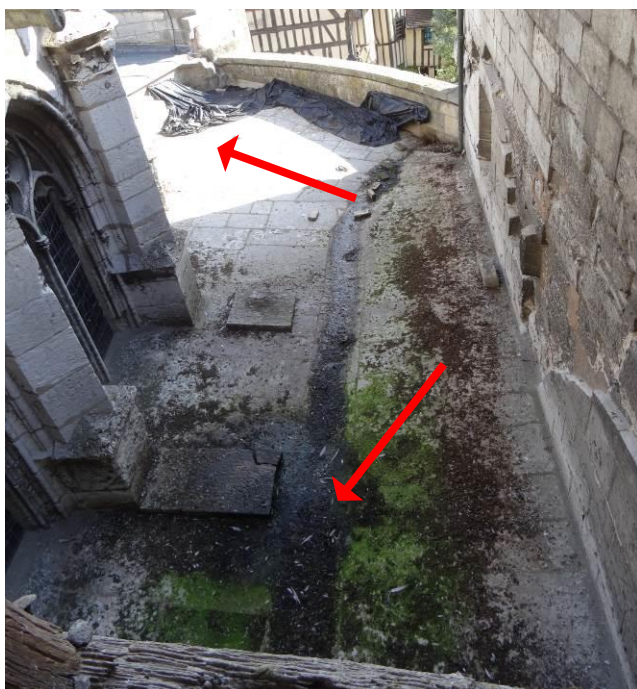
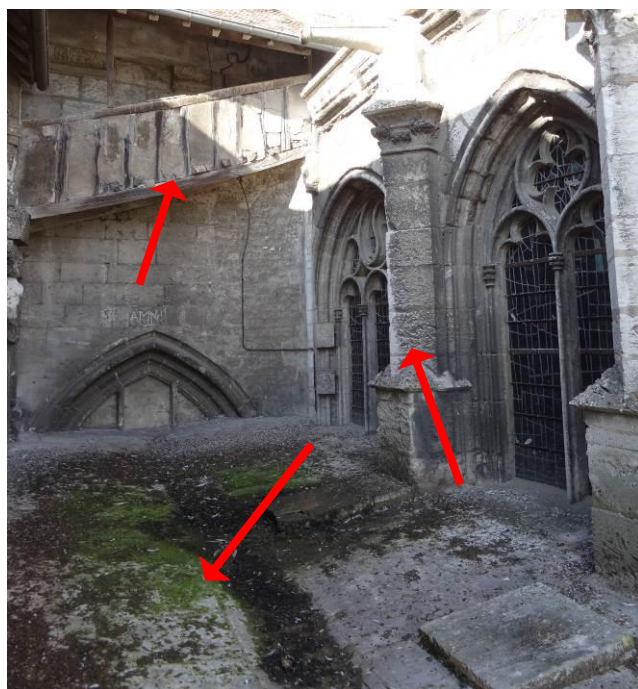
129 et 130. Terrasse Sud du déambulatoire : dalles de pierre fortement encrassées, dégradées et couvertes de micro-végétation et de fientes. Défaut d'étanchéité du chéneau central et en périphérie côté Est (chéneau bâché pour tenter d'endiguer les infiltrations). Passerelle en pan de bois très dégradée, élévations du vaisseau principal du chœur encrassées et altérées.
