D E P A R T E M E N T D E L ' E U R E
R E G I O N N O R M A N D I E

VILLE DE VERNON

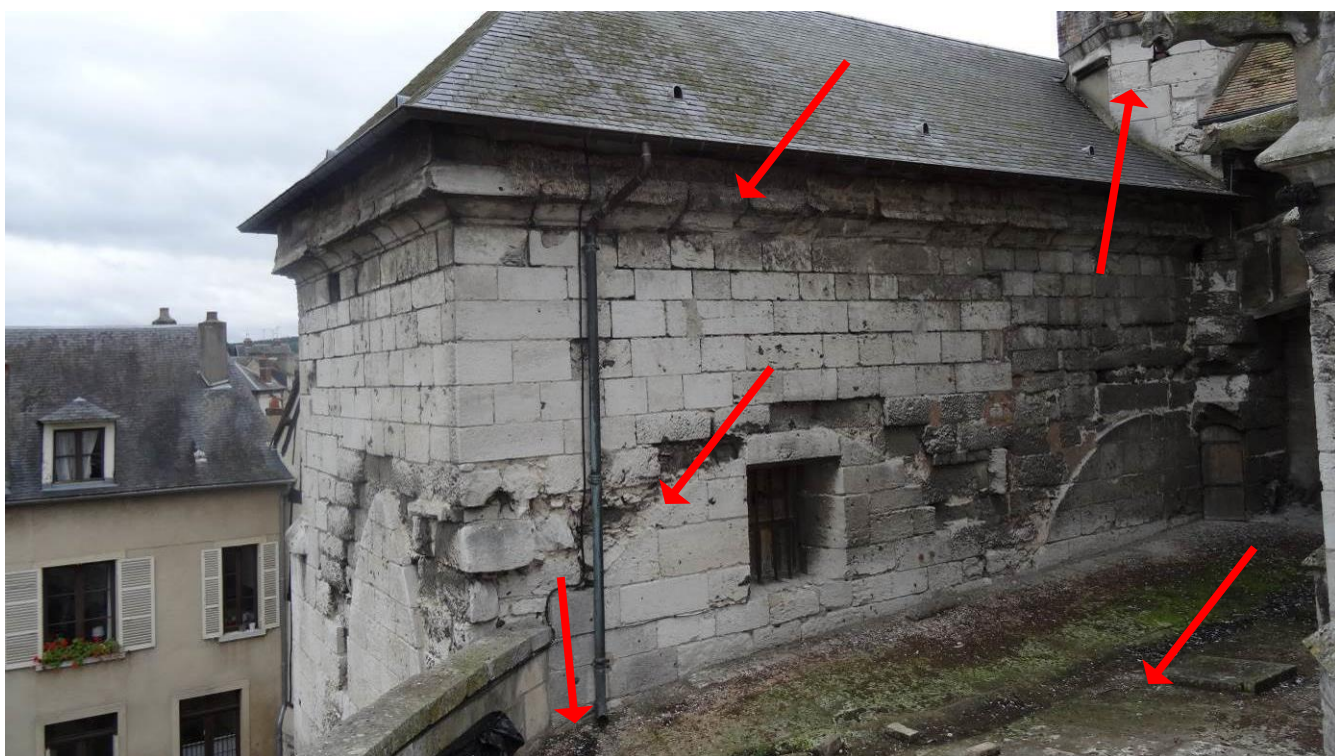
131. Façade Nord de la sacristie : parements fortement encrassés et dégradés aux arrachements de l'ancienne construction et à la terrasse. Joints ouverts.

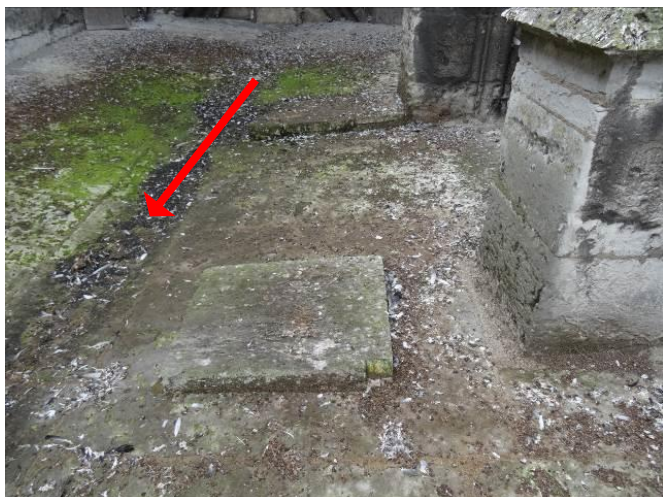
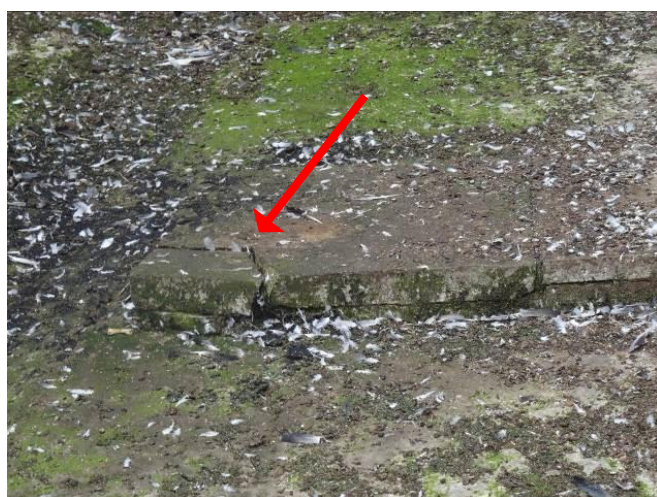
132 et 133. Terrasse Sud du déambulatoire (côté Ouest) : couverture fortement encrassée et dégradée, défaut d'étanchéité, dalles couvertes de micro-végétation et de fientes.

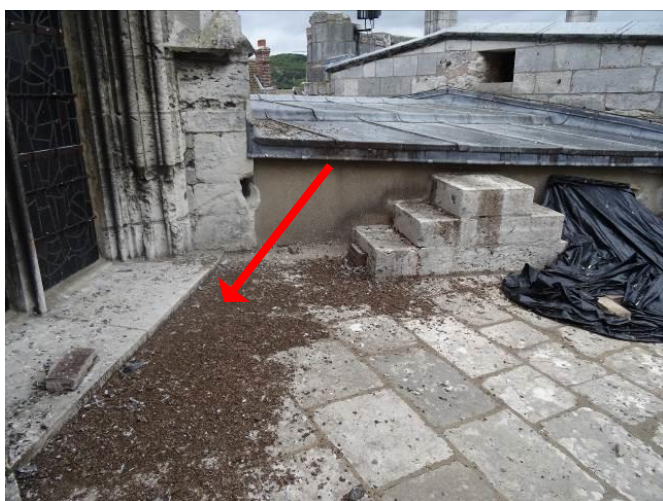
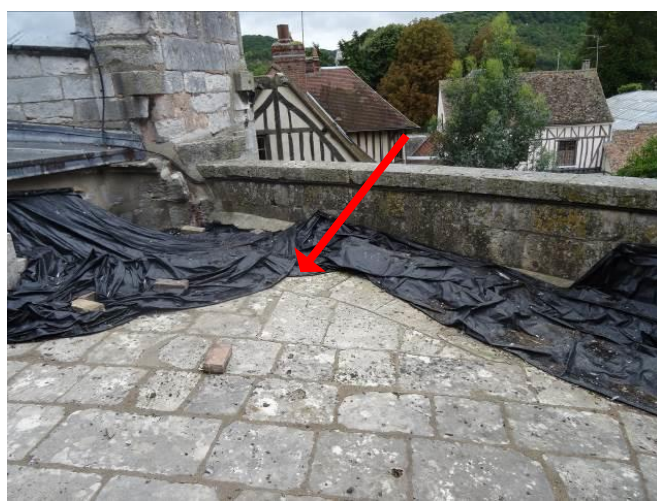
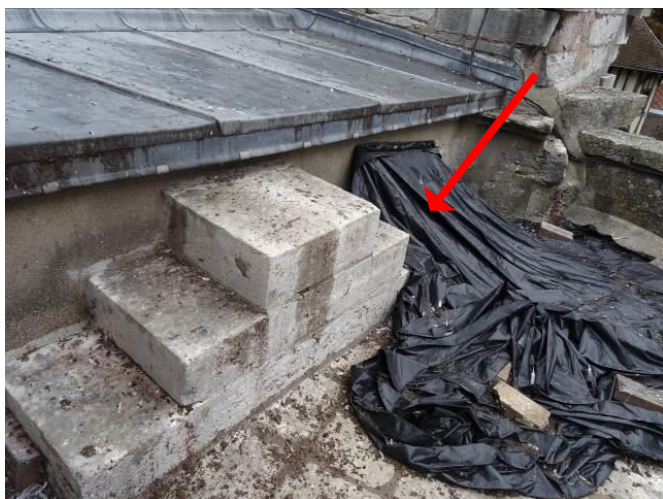
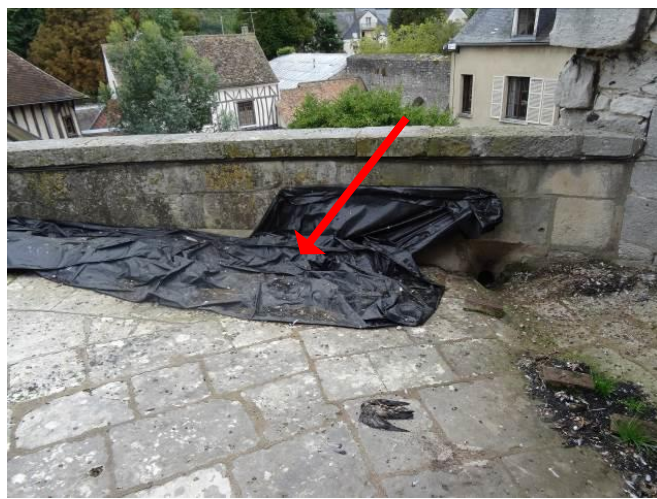
134, 135, 136 et 137. Terrasse Sud du déambulatoire (côté Est) : fortement encrassée et dégradée, défaut grave d'étanchéité, dalles couvertes de fientes. Mise en place d'une bâche plastique à l'extrémité Est (solution inefficace pour endiguer les problèmes d'infiltrations d'eau sur les voûtes du déambulatoire).

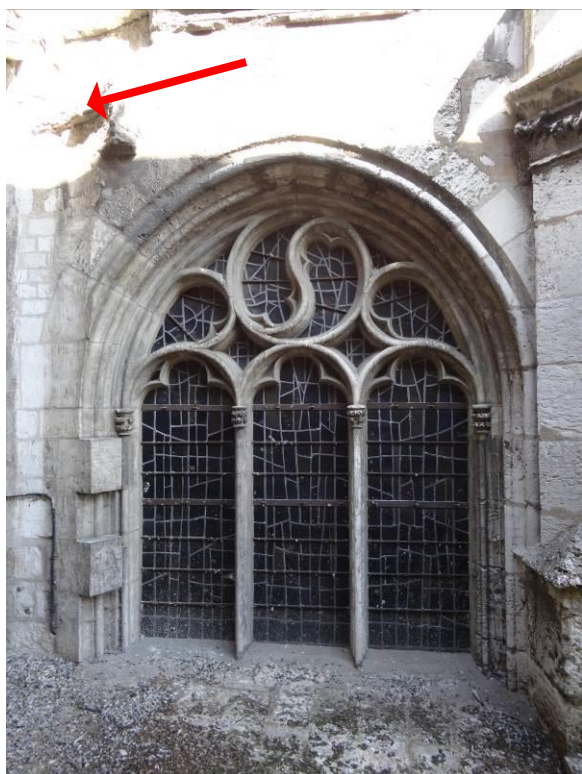
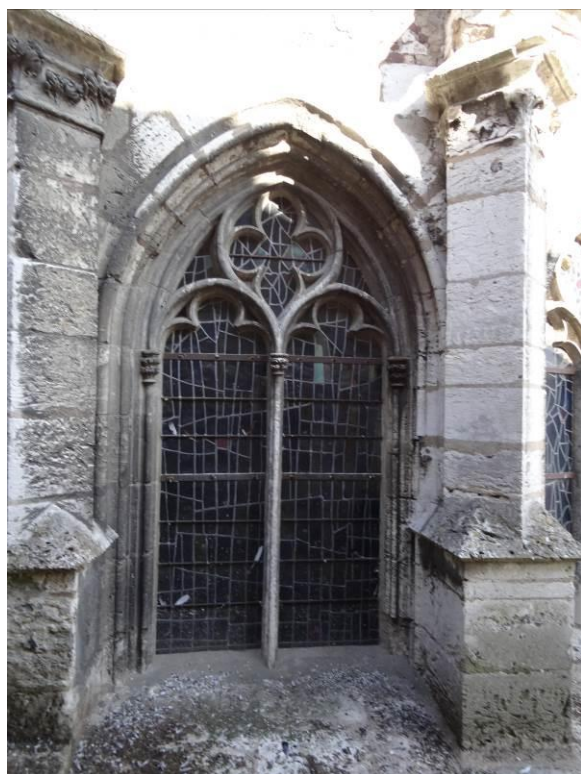
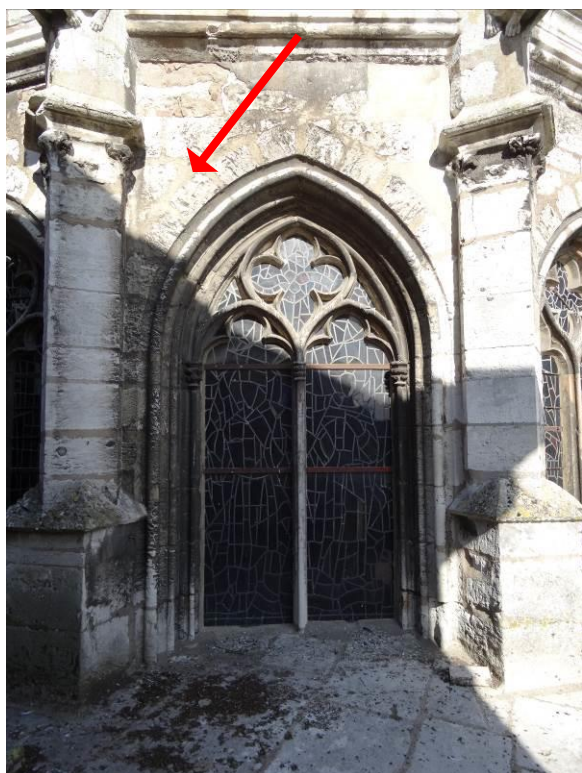
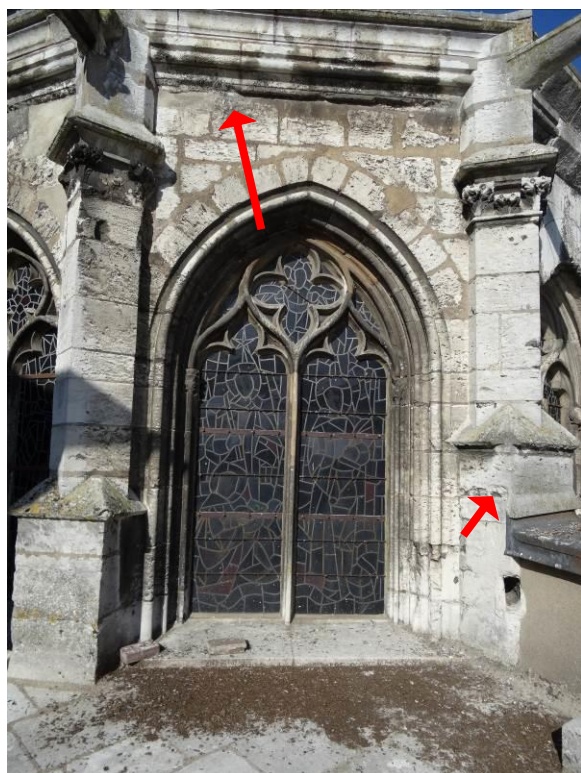
138, 139, 140 et 141. Baies hautes du chœur au droit de la terrasse Sud du déambulatoire (côté Est) : encrassement généralisé, altérations des parements, joints ouverts et dégradés au niveau de la corniche,

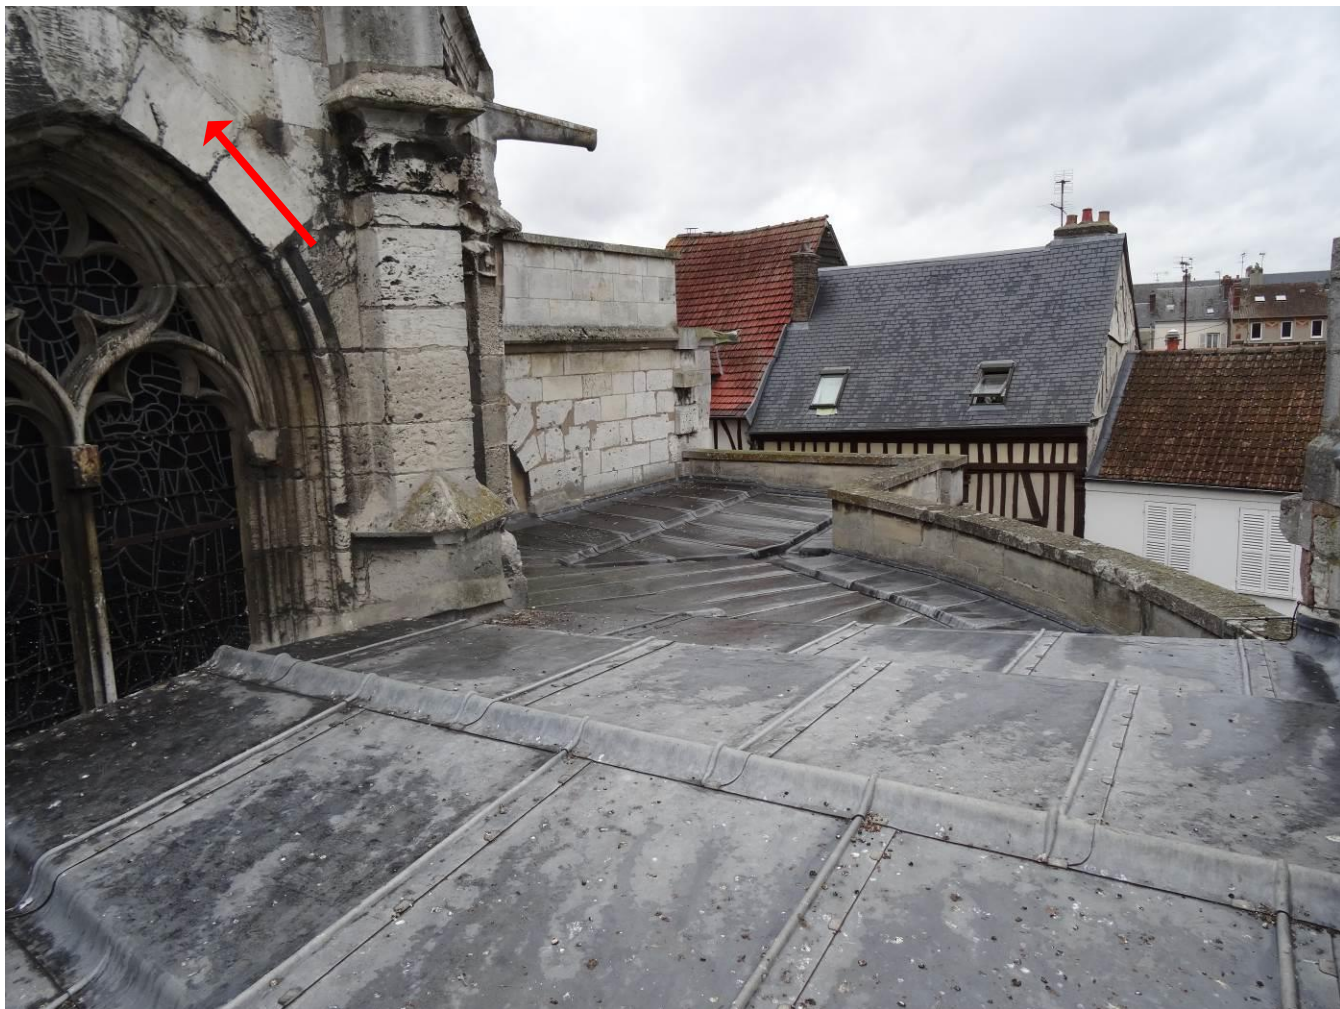
142. Terrasse Est du déambulatoire (côté Est) : parements encrassés, terrasse en plomb couverte par endroit de fientes

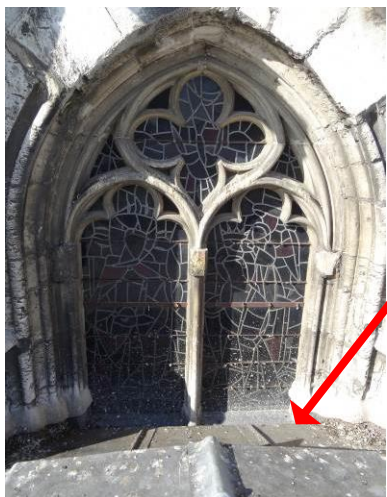
143. Baie d'axe : chéneau en plomb dégradé par des fientes

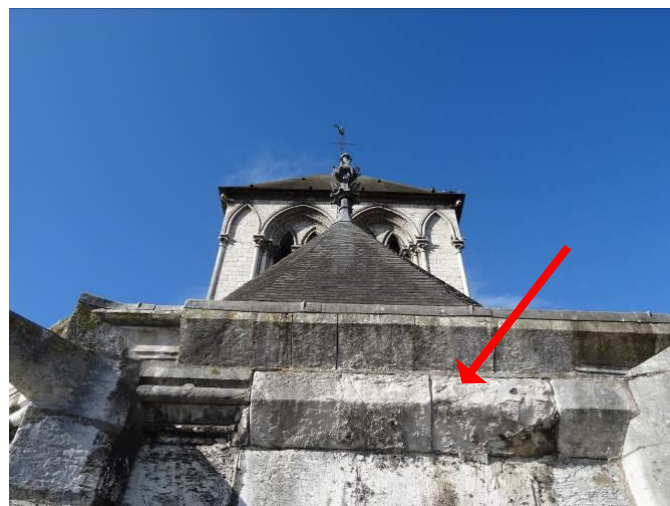
144. Façade Sud du vaisseau principal du chœur sur terrasse Sud du déambulatoire (côté Est) : joints ouverts et dégradés à la corniche

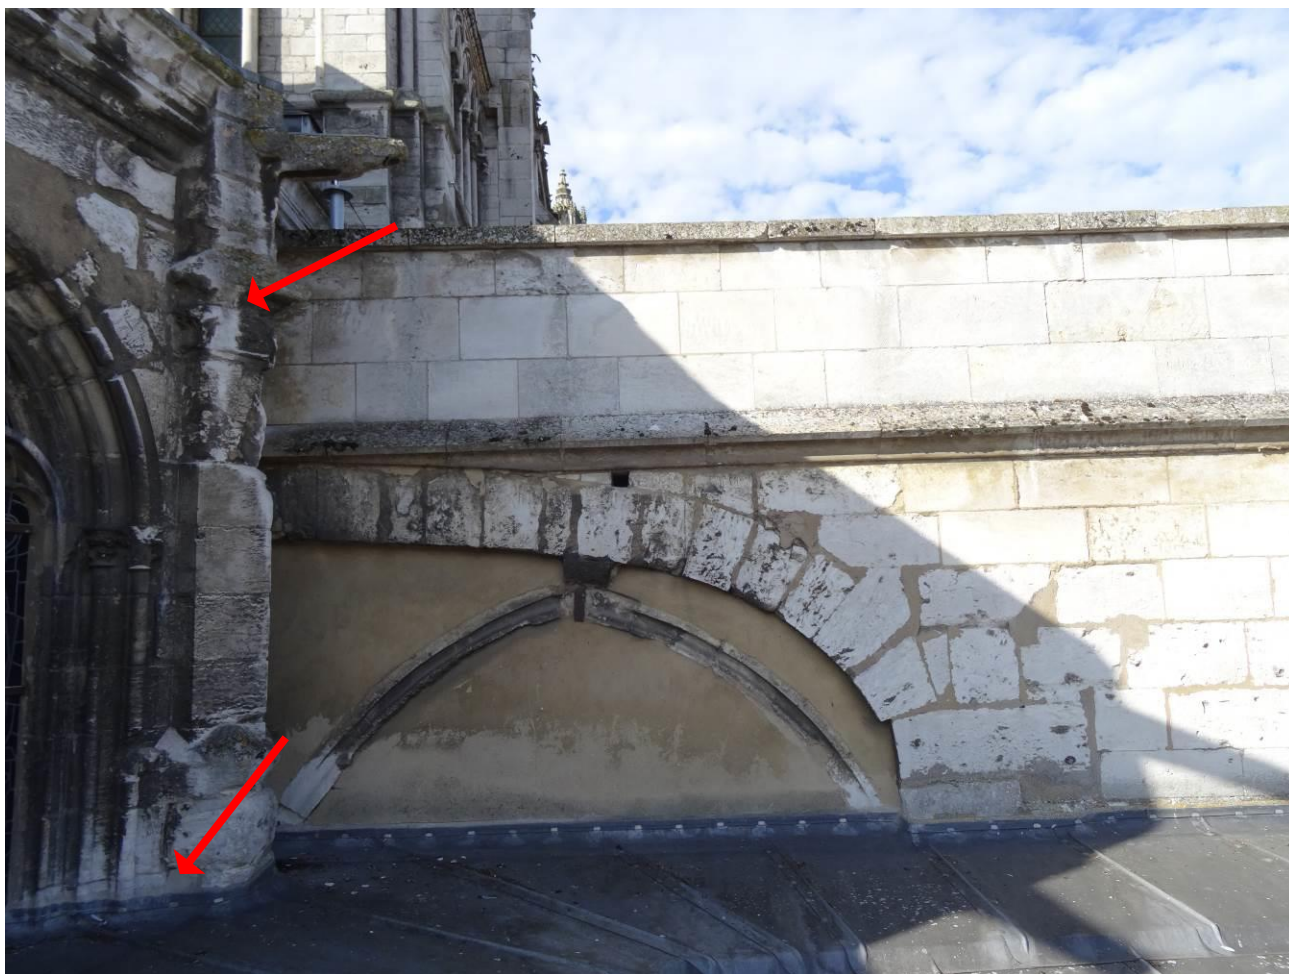
145. Terrasse Est du déambulatoire (côté Nord) : parements encrassés et dégradés, terrasse en plomb couverte par endroit de fientes

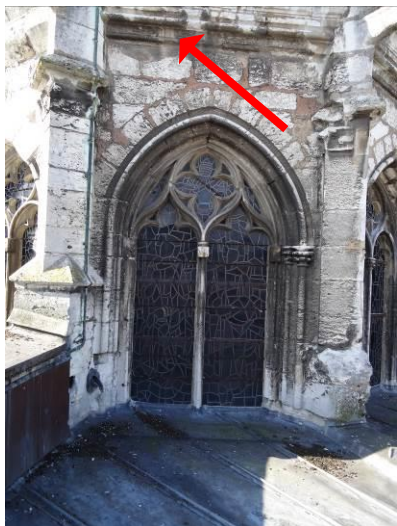
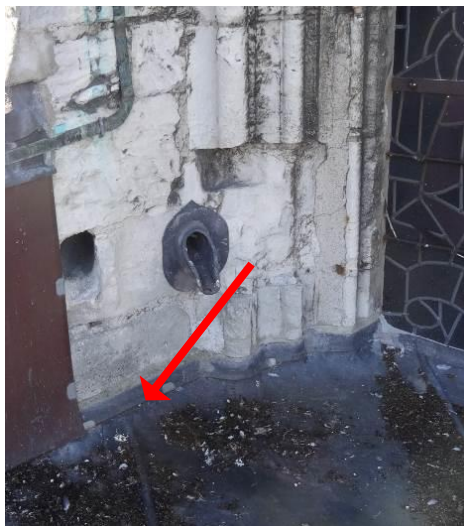
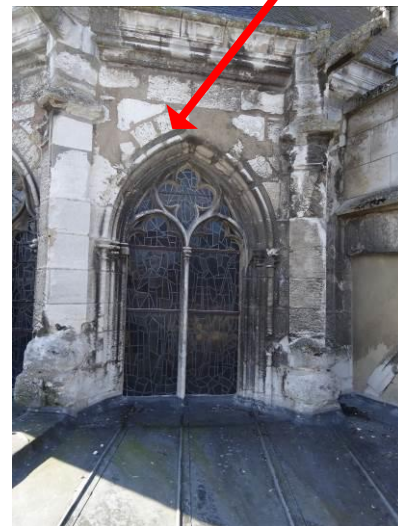
146, 147 et 148. Baies hautes chœur sur terrasse : parements dégradés, couverture et pissettes en plomb altérées par endroit, présence des fientes.

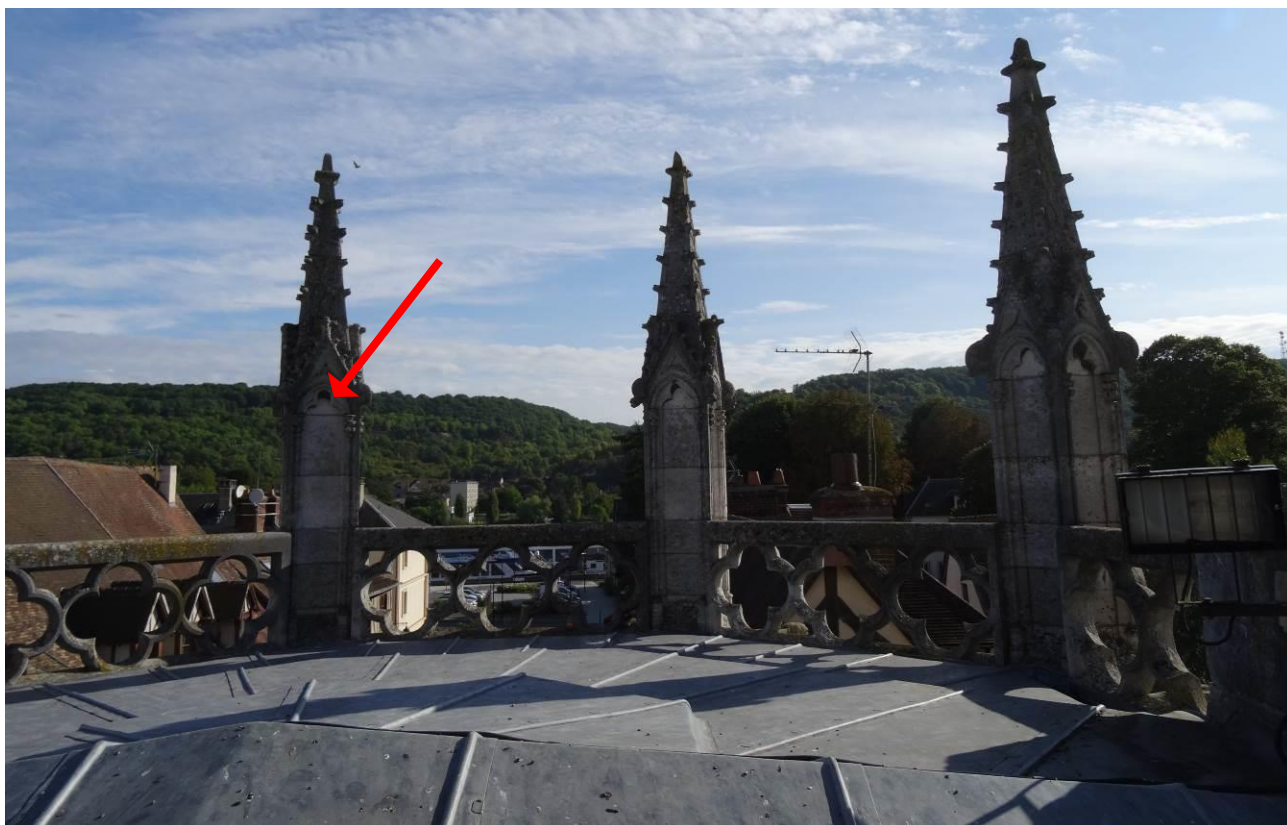
149. Terrasse sur chapelle axiale : couverture en plomb dégradée par des fientes, encrassements sur les pinacles et balustrades.

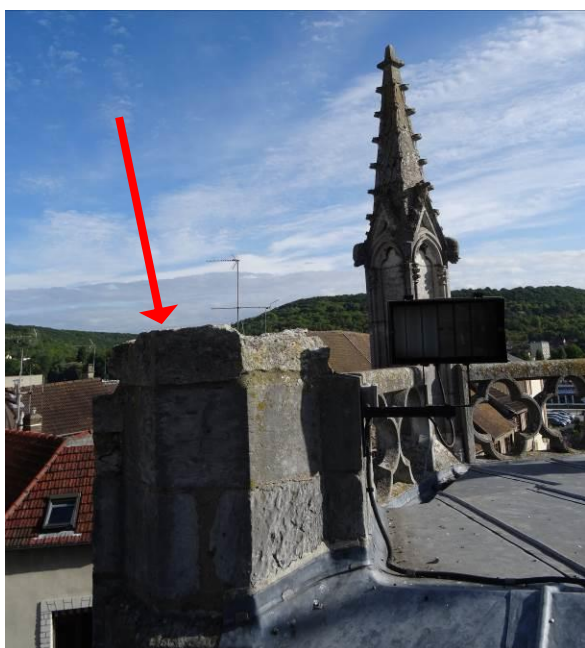
150. Terrasse sur chapelle axiale : couverture en plomb dégradée par des fientes, parements altérés ou trace d'arrachement de maçonnerie ?

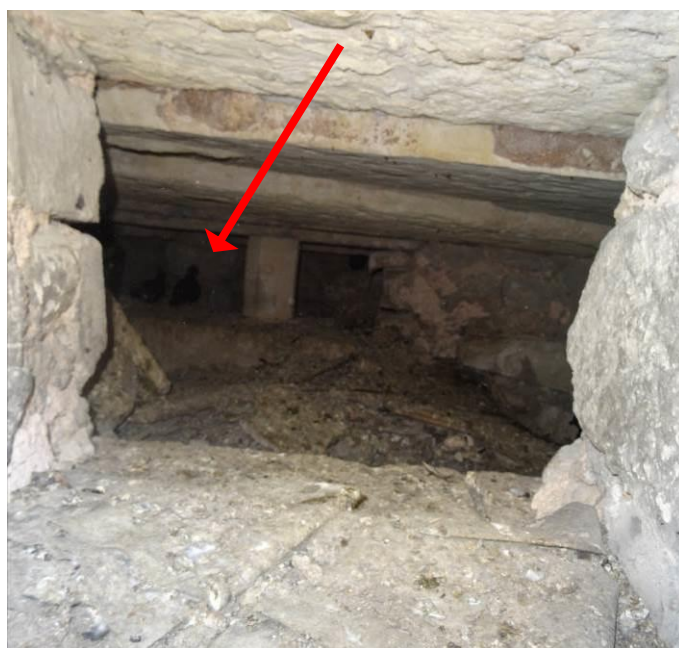
151. Vide entre la toiture en plomb et l'extrados de chapelle axiale : dégradation et envahissement par les pigeons faute de fermeture.

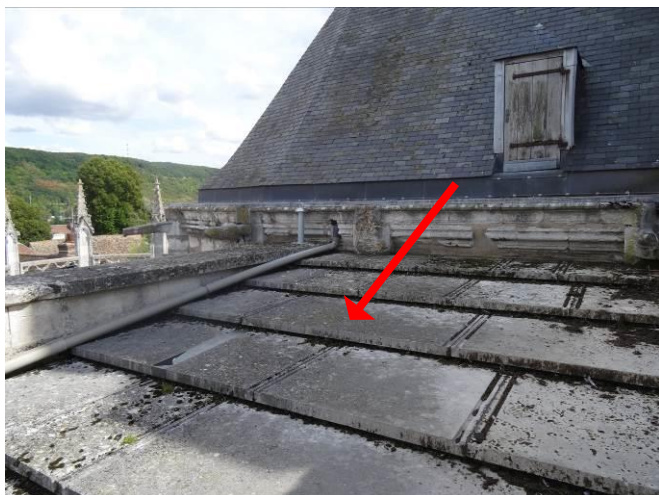
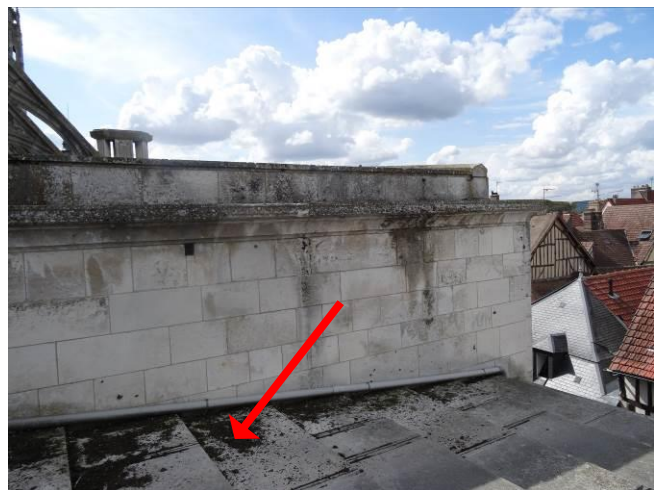
152 et 153. Terrasse sur chapelle Sainte-Geneviève : couverture en dalles de pierre dégradée par des fientes, notamment au droit des solins, joints entre dalles altérés.

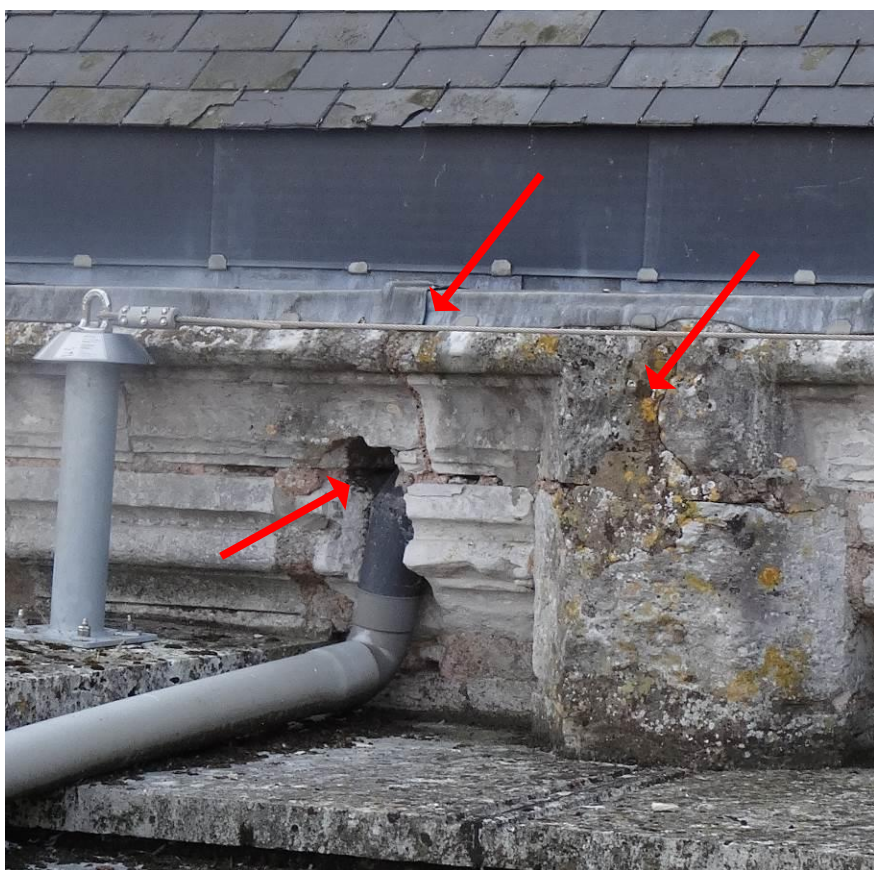
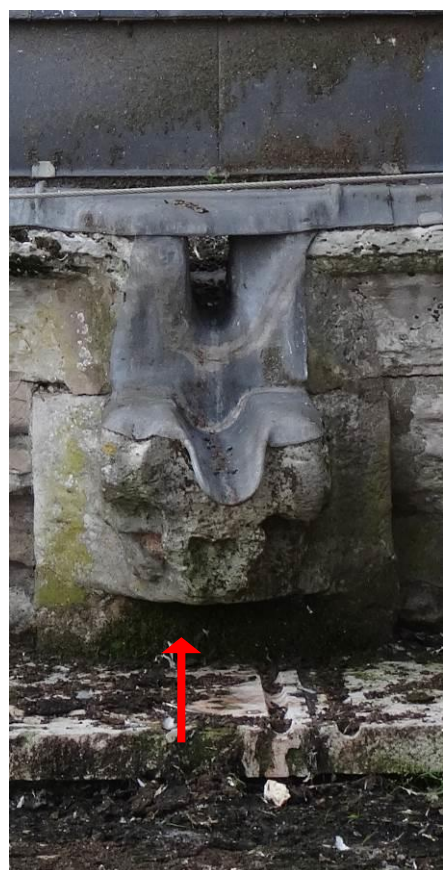
154 et 155. Corniche chéneau du vaisseau principal du chœur : joints ouverts et dégradés, maçonnerie altérée, couvertine en plomb déformée, percement sauvage dans la maçonnerie pour assurer le passage d'une descente EP, développement de micro-végétation et accumulation des fientes par endroits.

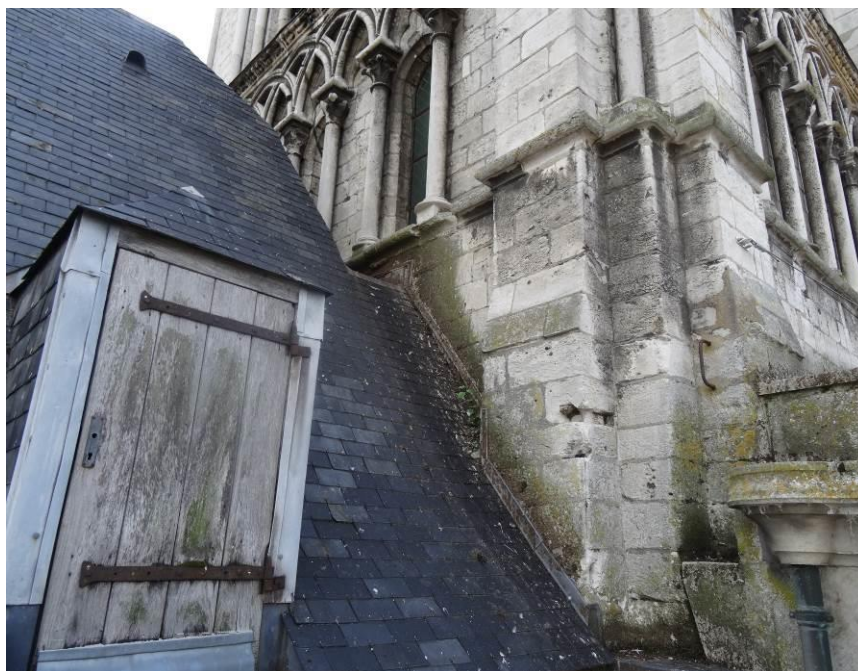
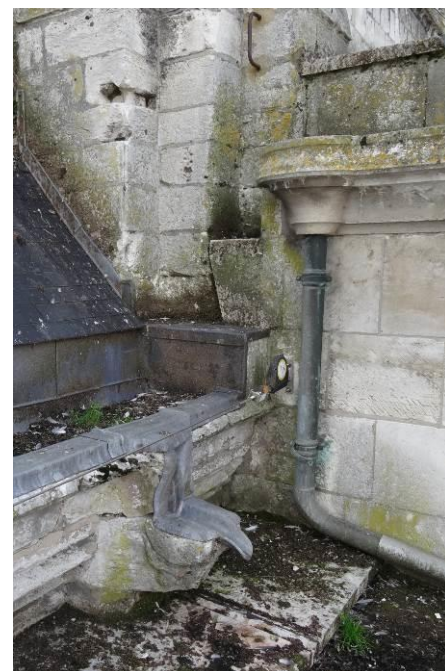
156 et 157. Couverture du chœur et le pied de la tour de la croisée : solin dégradé, volet bois de la lucarne à bout d'usage, encrassement au pied de la tour, développement de micro-végétation sur les parements, chéneau encombré par des fientes.

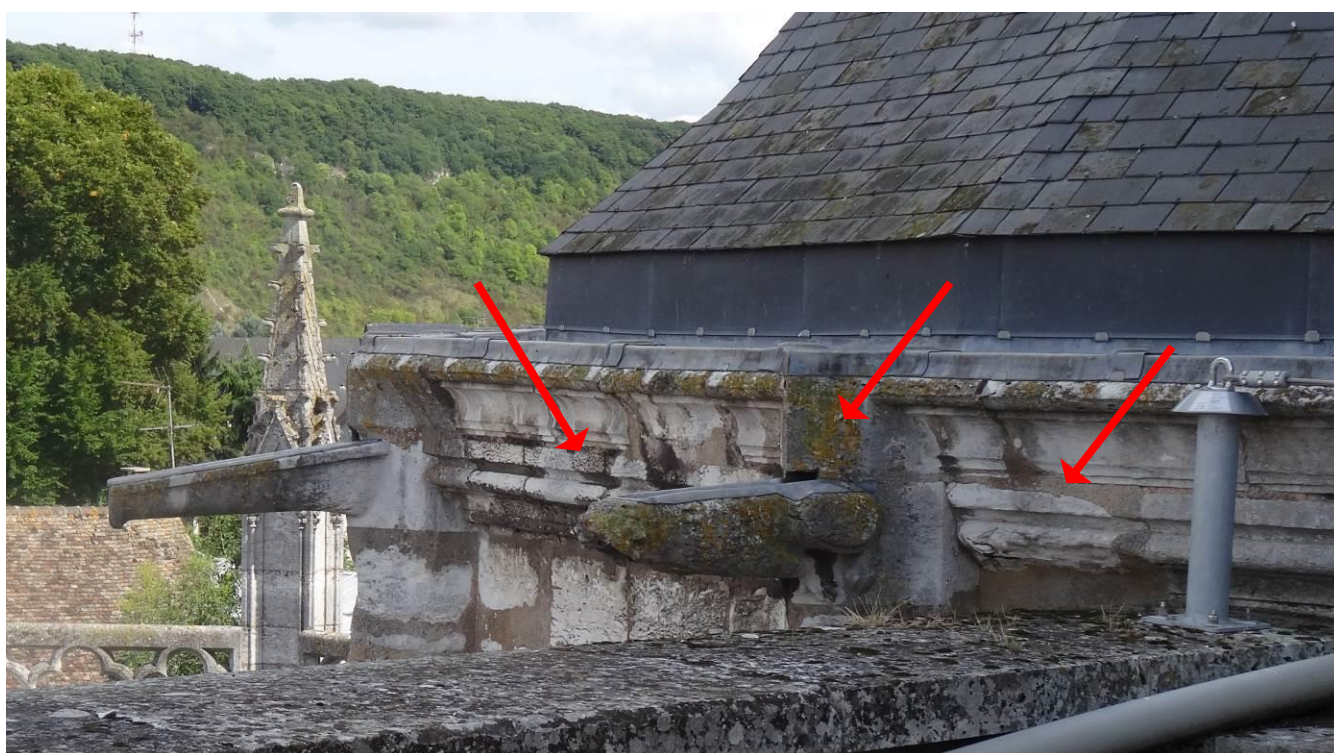
158. Corniche et chéneau du vaisseau principal du chœur : joints ouverts et dégradés, maçonnerie altérée, développement de micro-végétation.

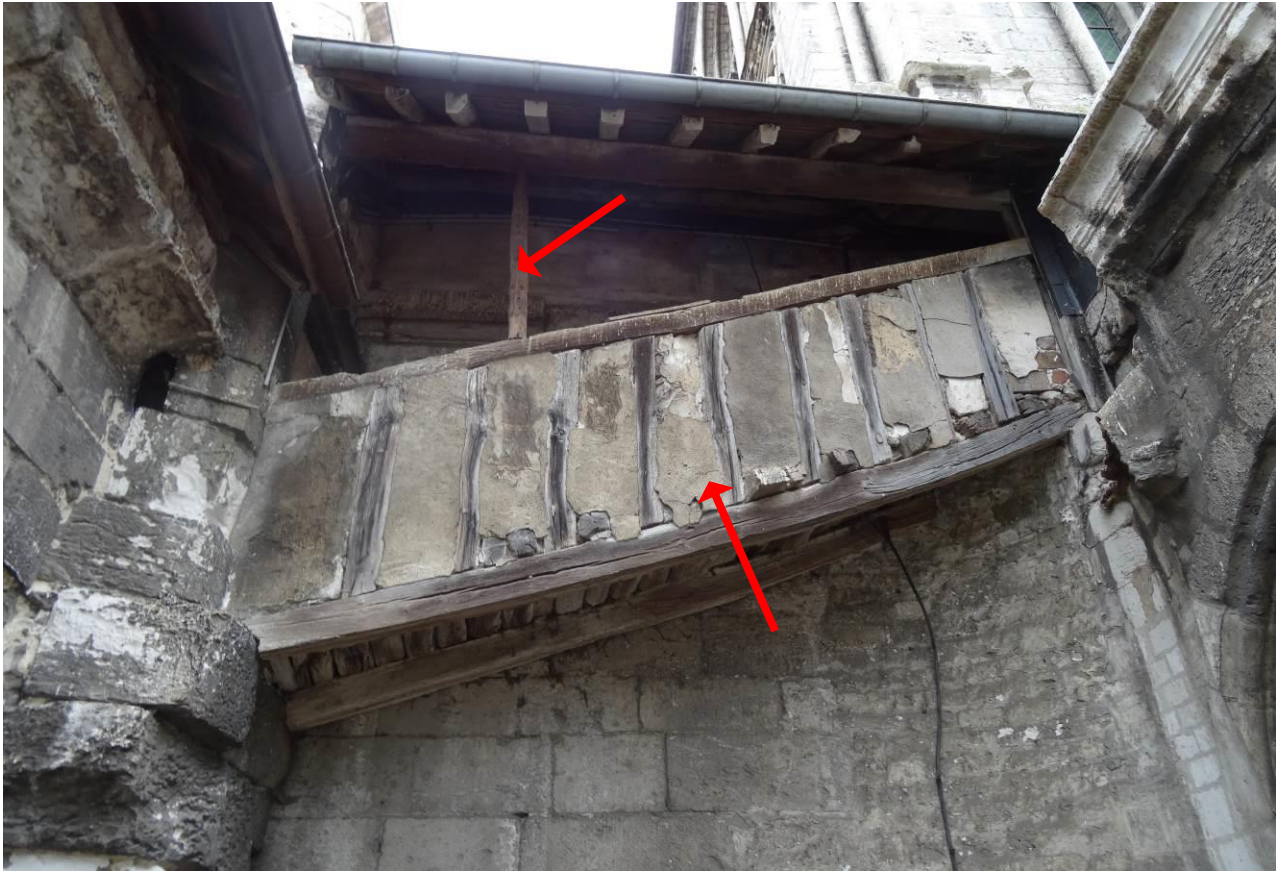
159. Passerelle entre sacristie et tour de la croisée : absence de clôture anti-pigeons, passerelle en pan de bois fortement dégradée, présence d'un potelet assurant étaieement appuyé sur la main courante, murs de la sacristie (gauche) et du chœur (droite) fortement dégradés, encrassement généralisé des parements.

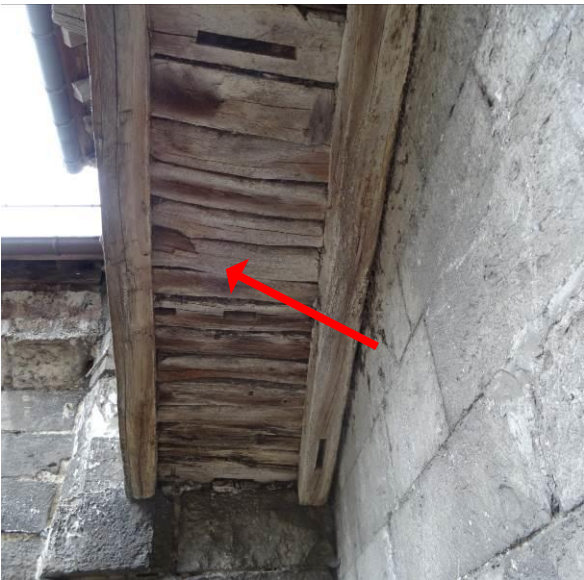
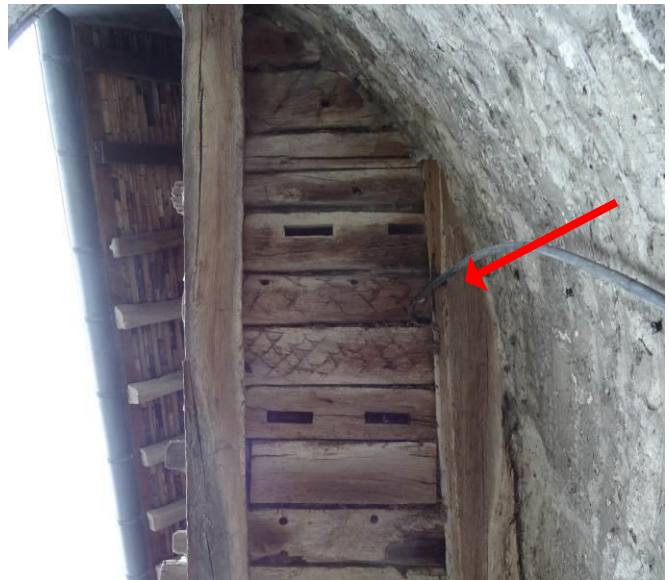
160 et 161. Sous-face de la passerelle : ossatures et platelages dégradés.

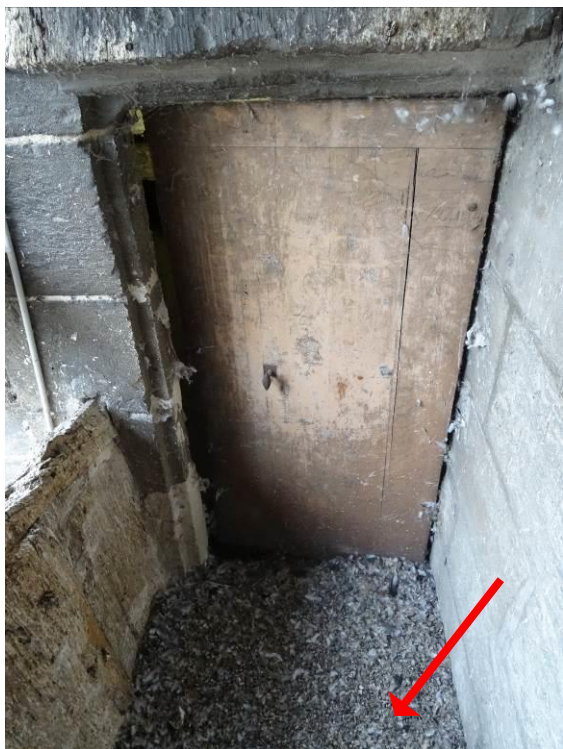
162. Platelage de passerelle couvert de fientes, porte bois accès escalier sacristie à bout d'usage.

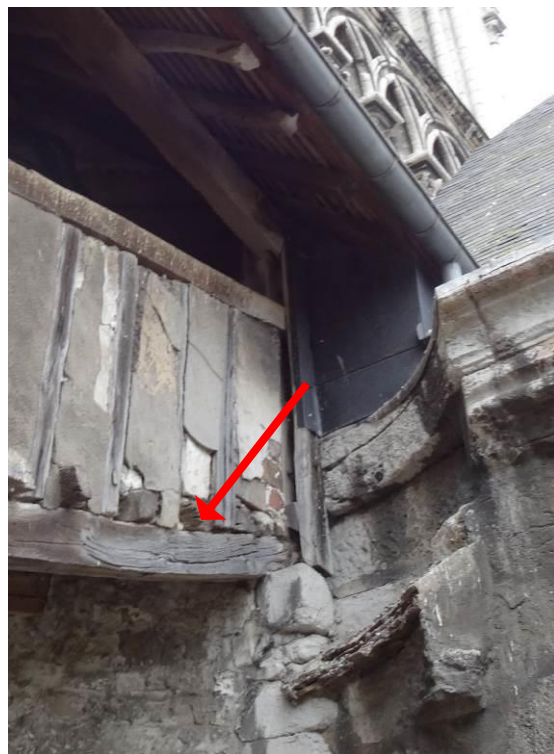
163. Passerelle : ossature bois et remplissage maçonné du pan de bois dégradés.

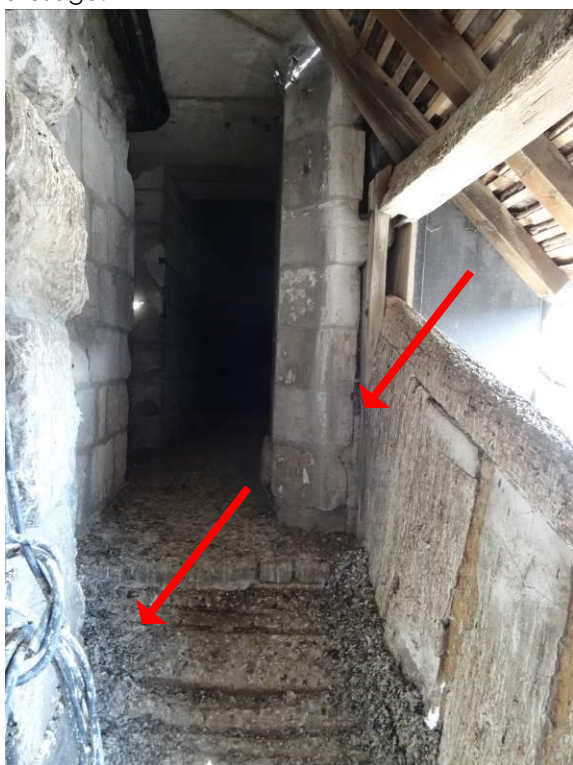
164. Platelage de passerelle couvert de fientes.

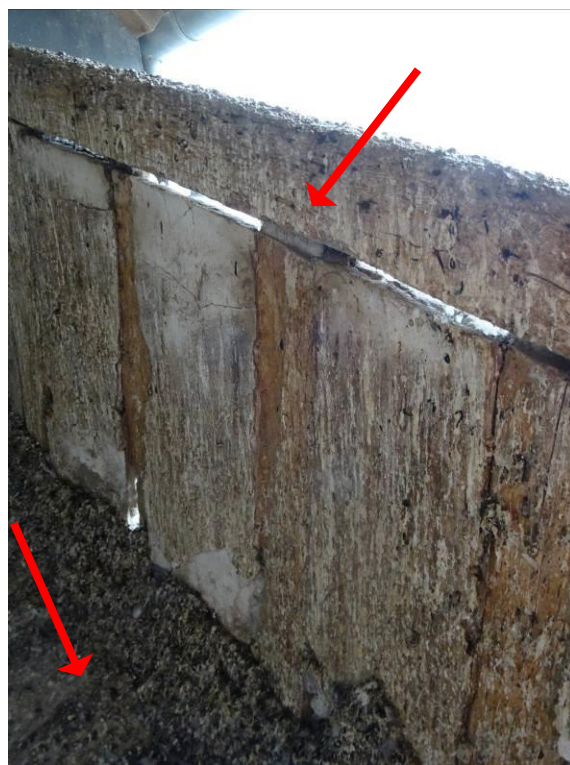
165. Main courante de la passerelle couverte de fientes : forte dégradation.

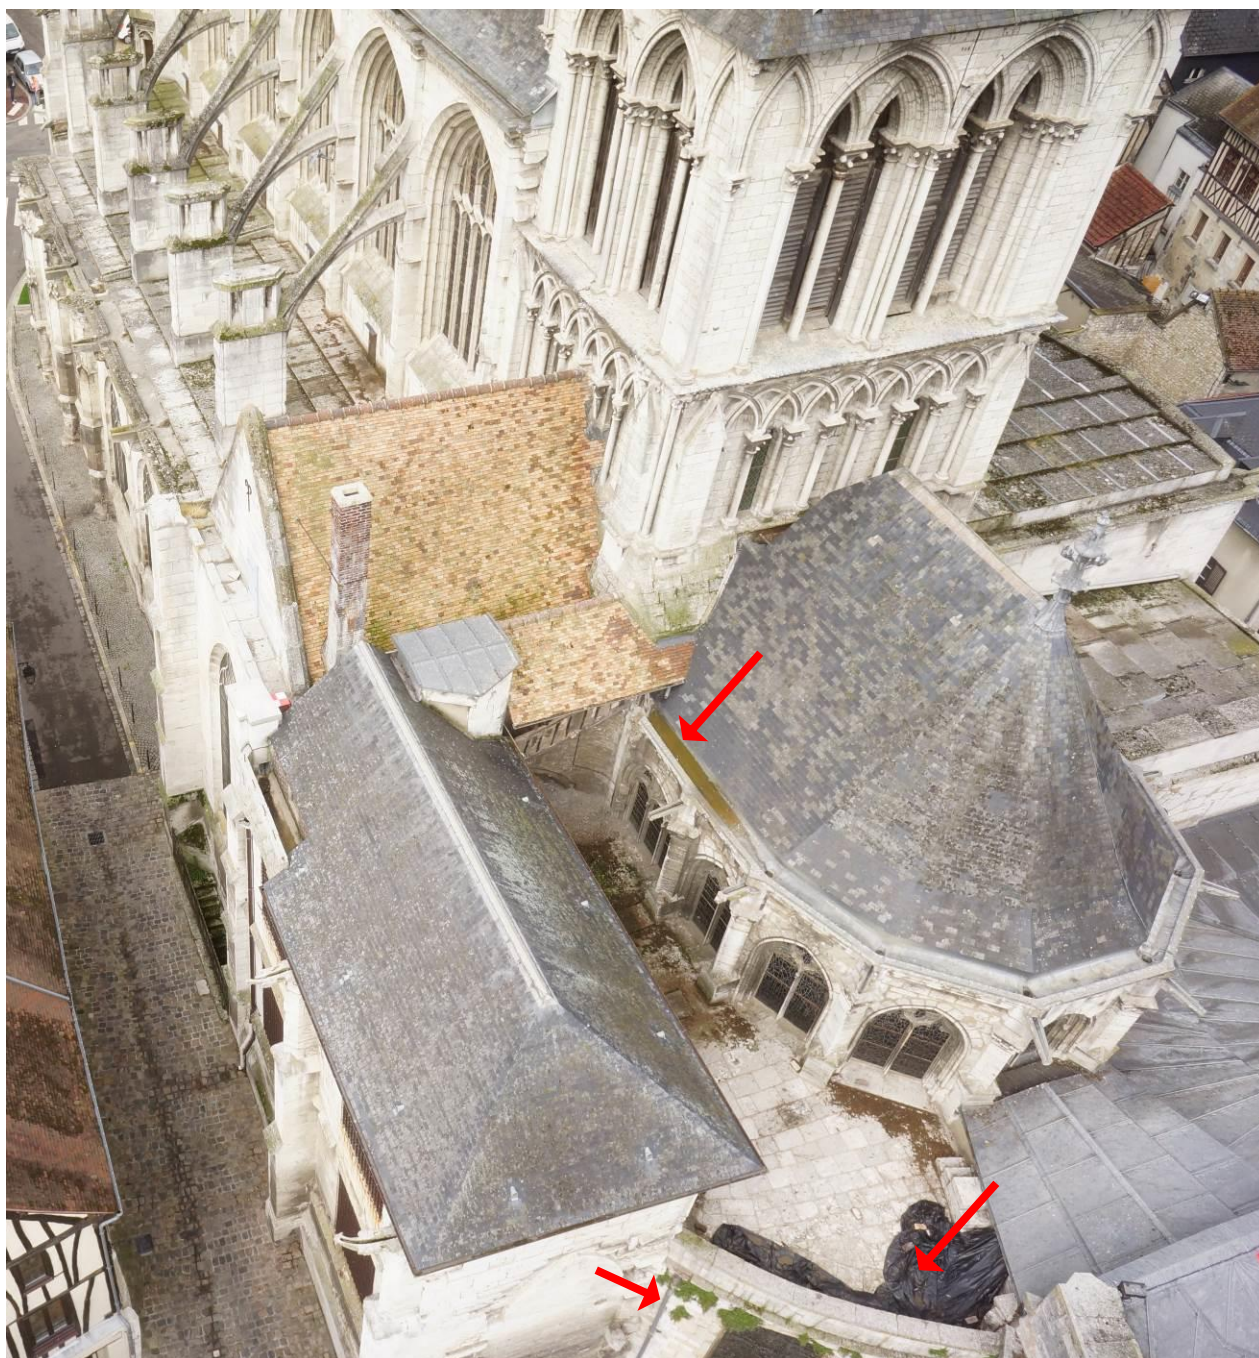
166. Parties hautes du chevet côté Sud, vue aérienne : vieillissement des couvertures (chœur, sacristie, transept et passerelle), chéneau du vaisseau principal du chœur bouché, terrasse en dalles de pierre du déambulatoire Sud fortement dégradée et couverte des fientes et servant de chéneau pour évacuation des eaux pluviales des toitures avoisinantes (sacristie, passerelle, chœur et tour de la croisée) vers la façade Est du déambulatoire.

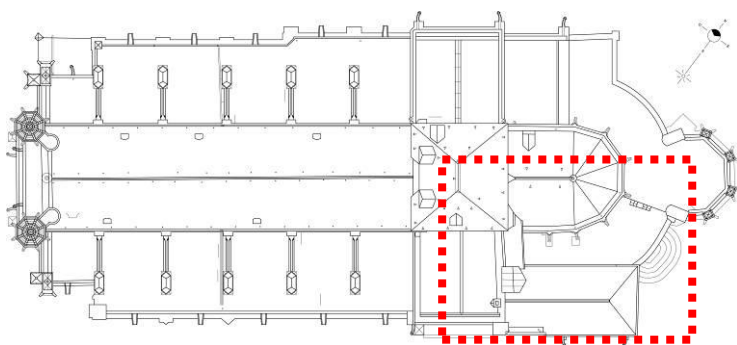
La bâche plastique et le développement de végétation en façade illustrent les problèmes d'évacuation et d'infiltration des eaux au droit de la terrasse.

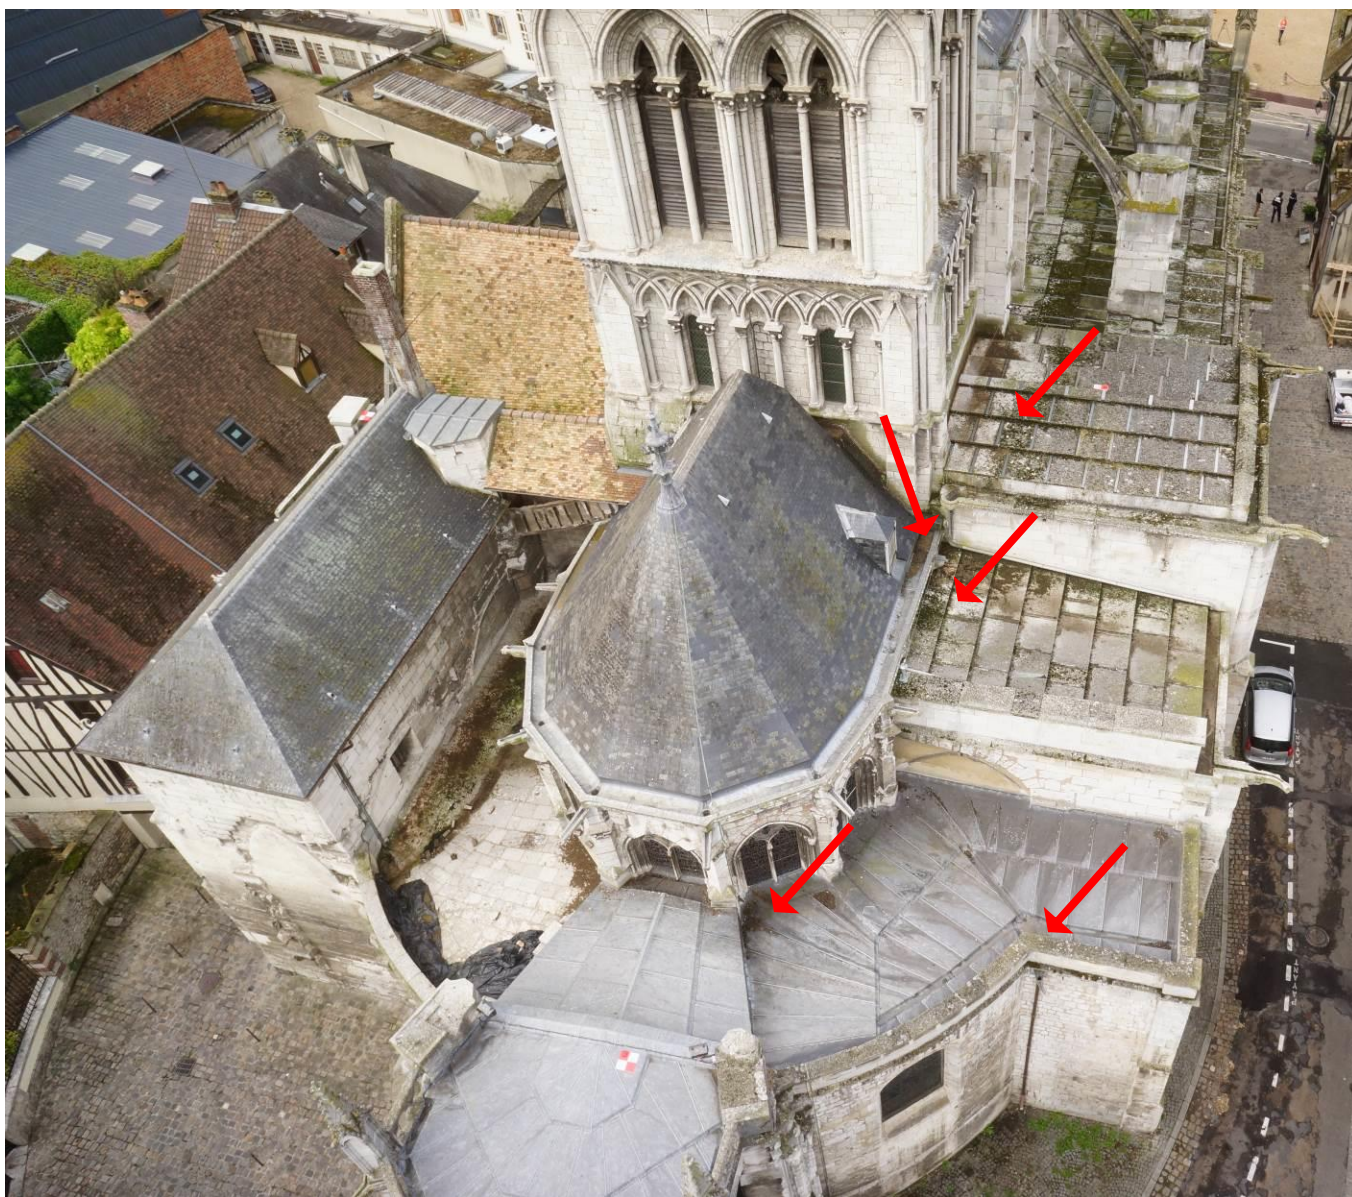
167. Parties hautes du chevet côté Nord, vue aérienne : vieillissement des couvertures (chœur, sacristie, transepts Nord et Sud, passerelle), chéneau du vaisseau principal du chœur encombré par fientes, terrasse en dalles de pierre du déambulatoire Nord et du bras Nord du transept dégradée et couverte des fientes et de micro-végétation. Couverture en plomb du déambulatoire Nord-Est et de la chapelle axiale dégradée par endroit.
