D E P A R T E M E N T D E L ' E U R E
R E G I O N N O R M A N D I E

VILLE DE VERNON

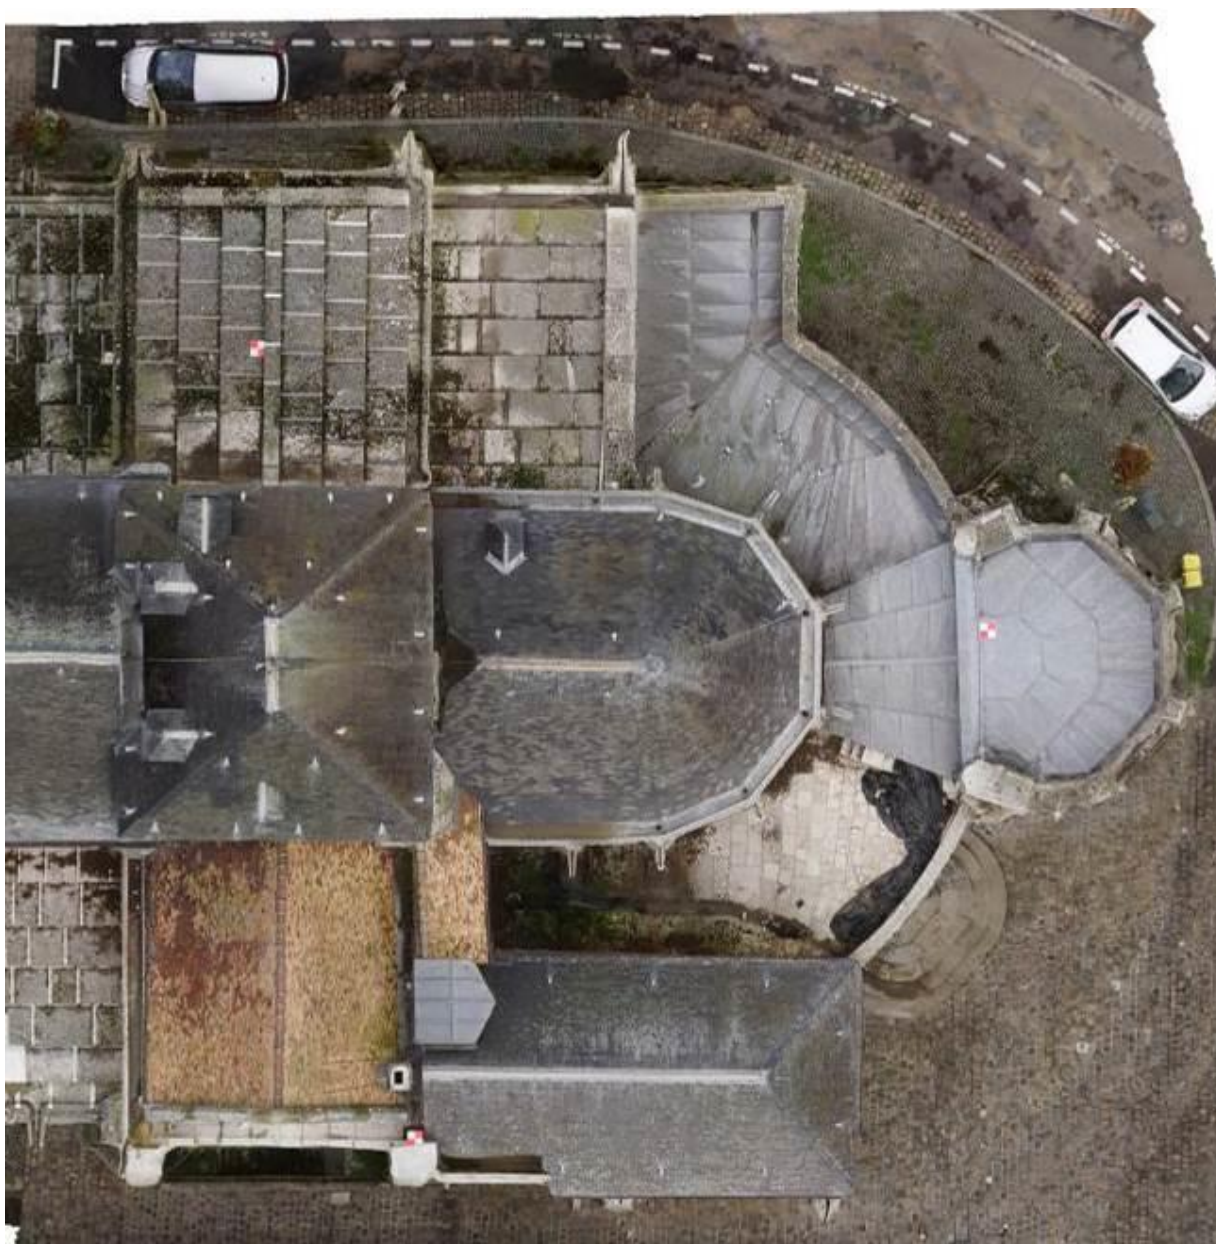
168. Terrasse du déambulatoire : fortes dégradations des dalles de pierre (celles du transept Nord, du déambulatoire Nord et Sud), altérations plus localisées des terrasses en plomb (celle du déambulatoire Est et de la chapelle axiale).

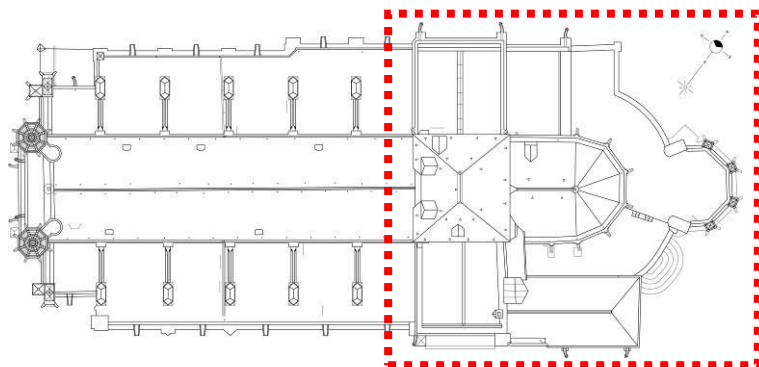
V. ÉTAT SANITAIRE
REPORTAGE PHOTOGRAPHIQUE

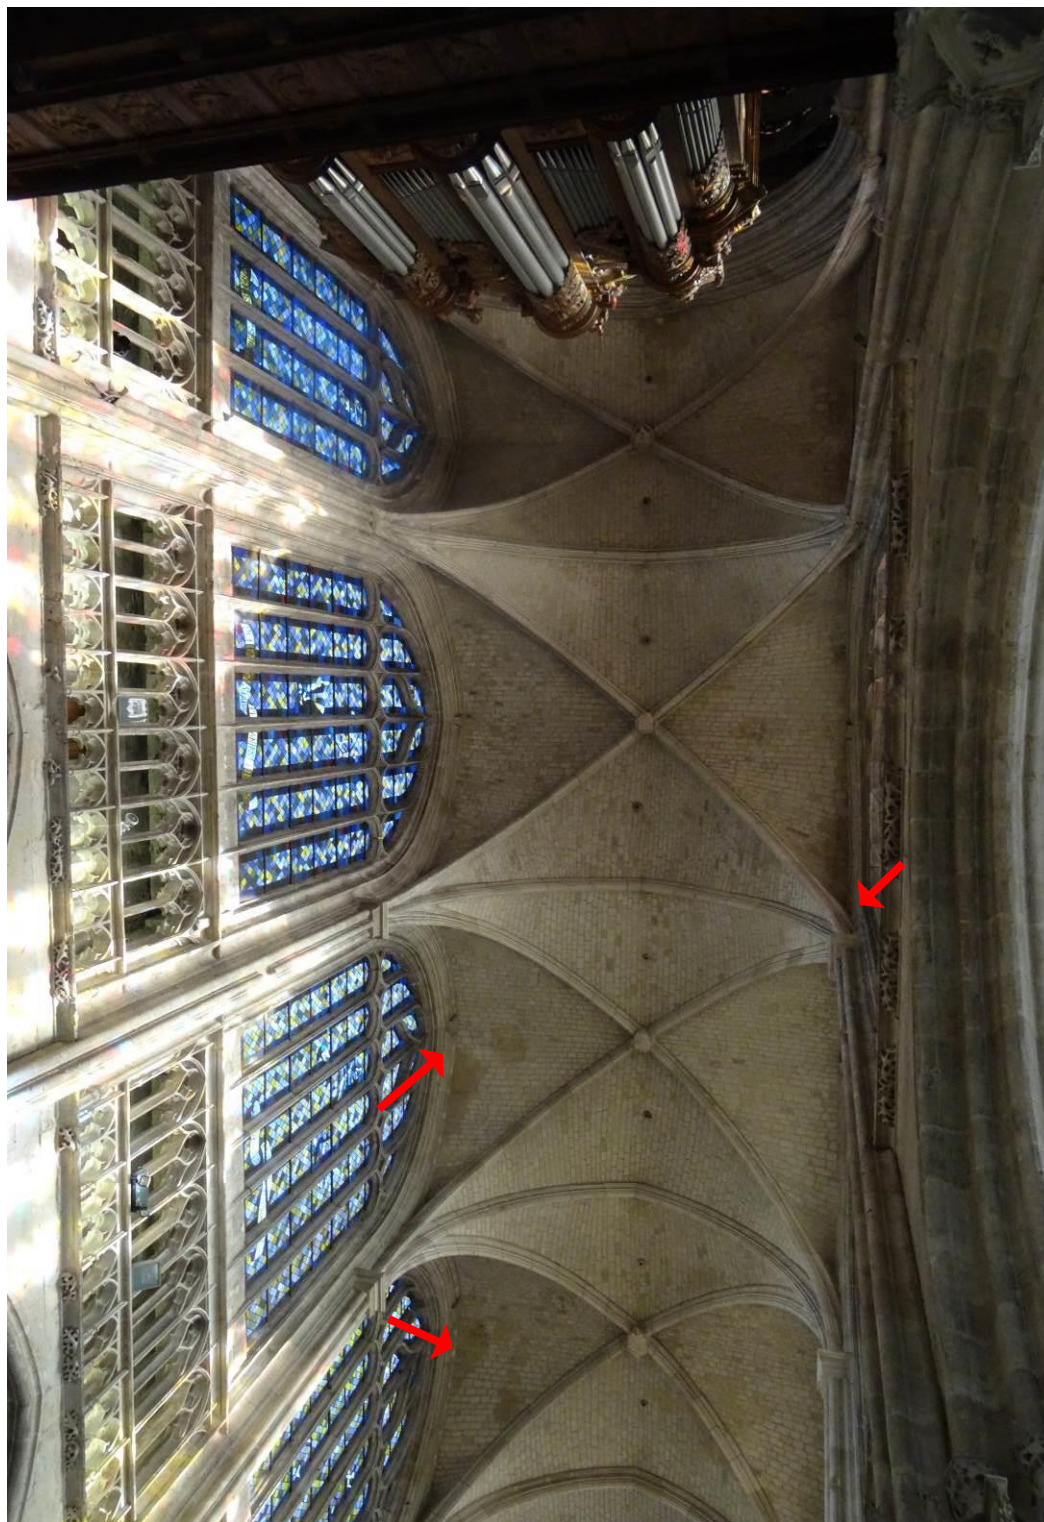
169. de 1^{ère} à 4^{ème} travée du vaisseau principal de la nef : traces d'infiltrations d'eaux sous voûtes.

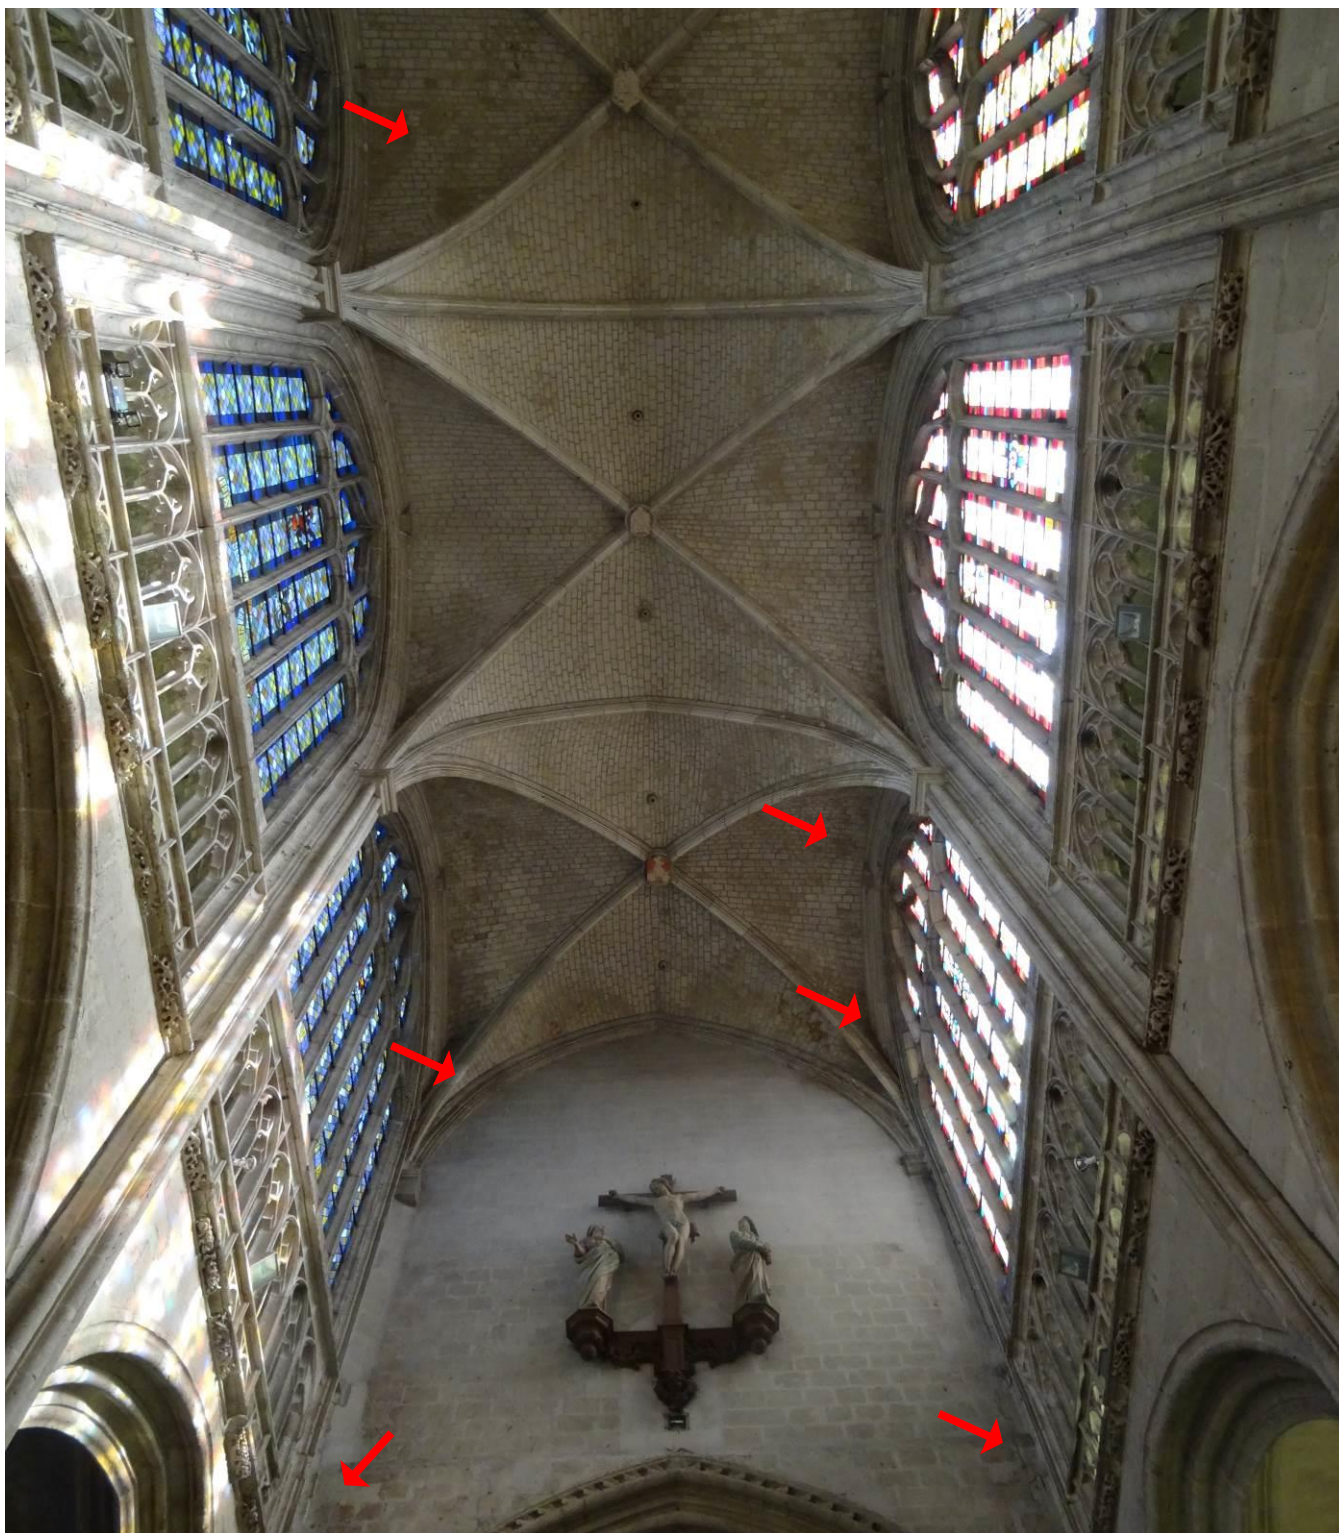
170. de 4^{ème} à 6^{ème} travée du vaisseau principal de la nef : traces d'infiltrations d'eaux sous voûtes, trace des reprises et de surélévation de la tour.

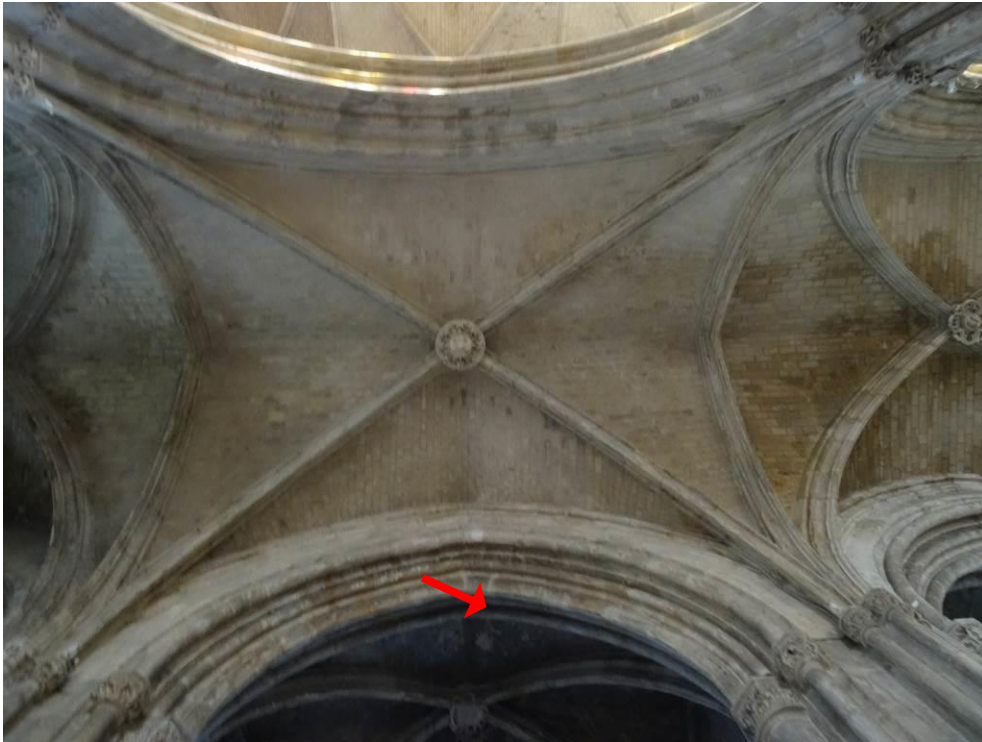
171. 2^{ème} travée du bas-côté Nord de la nef : joints dégradés et traces d'infiltrations d'eau sous l'arc côté chapelle.

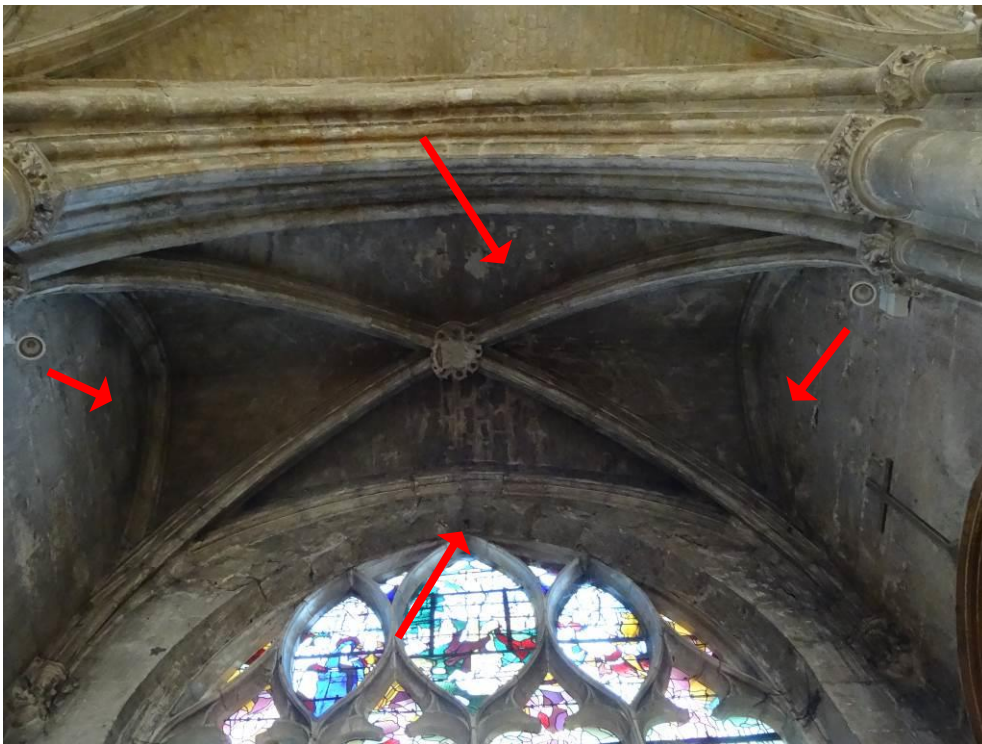
172. Chapelle des Fonts Baptismaux (la 2^{ème} travée) : encrassements, joints dégradés et ouverts au-dessus de la baie, parements altérés sur les voûtes et élévations.

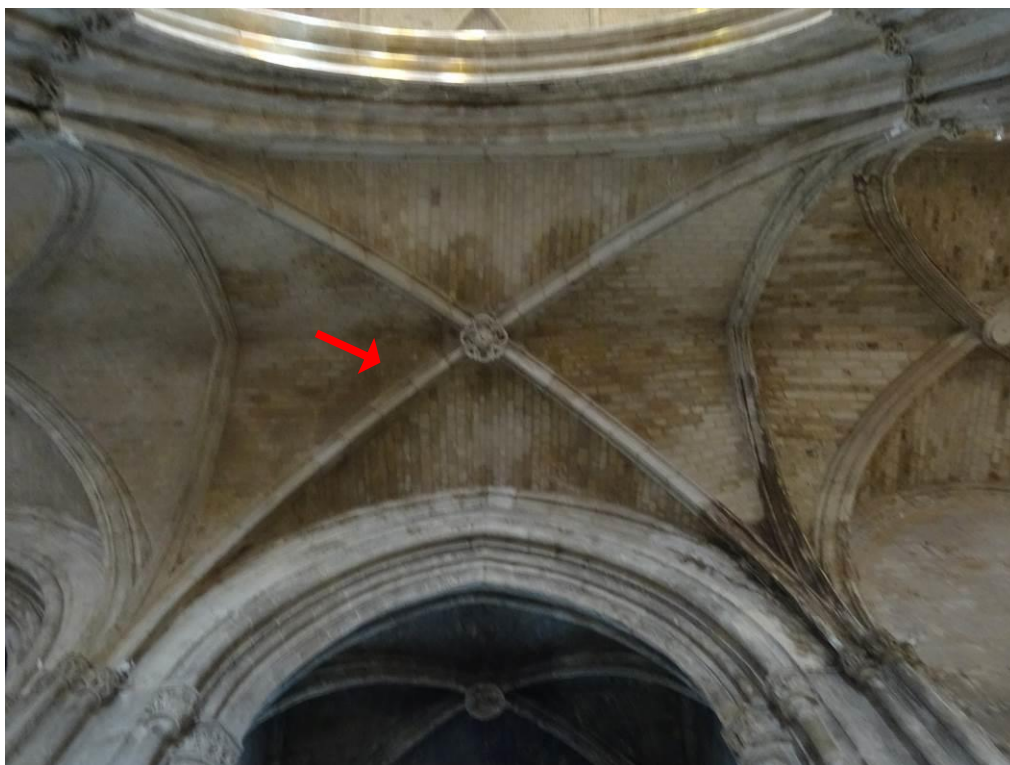
173. 3^{ème} travée du bas-côté Nord de la nef : joints dégradés et traces d'infiltrations d'eau sous voûte.

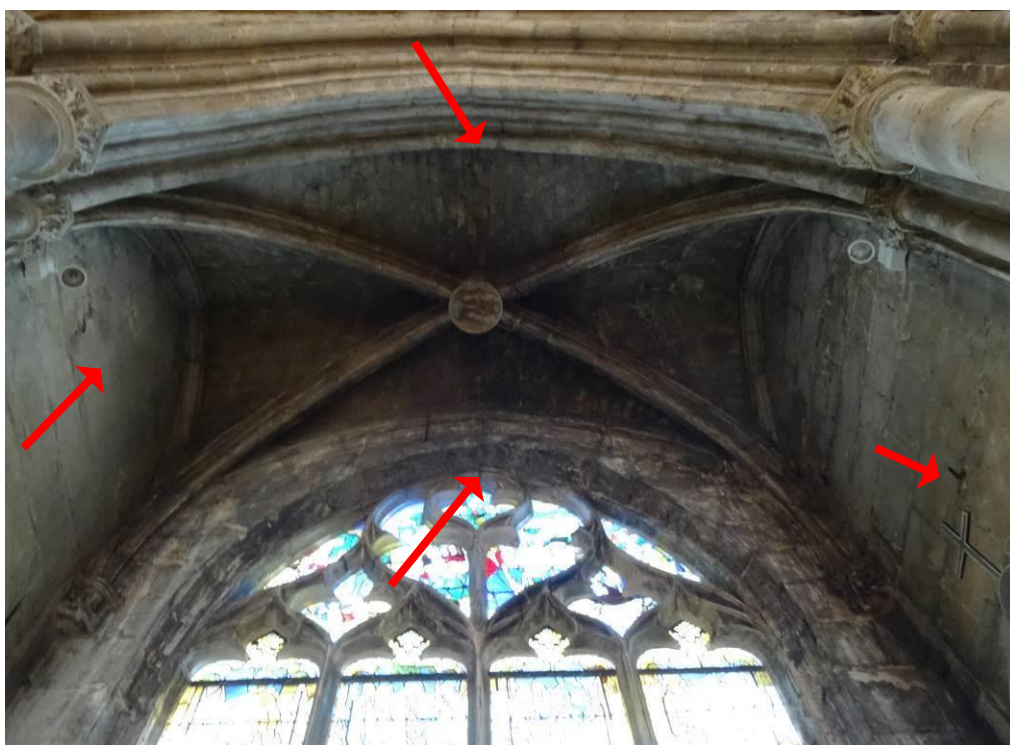
174. Chapelle Saint-Vincent-de-Paul (la 3^{ème} travée) : encrassement, joints dégradés et ouverts au-dessus de la baie, parements altérés des voûtes et des élévations.

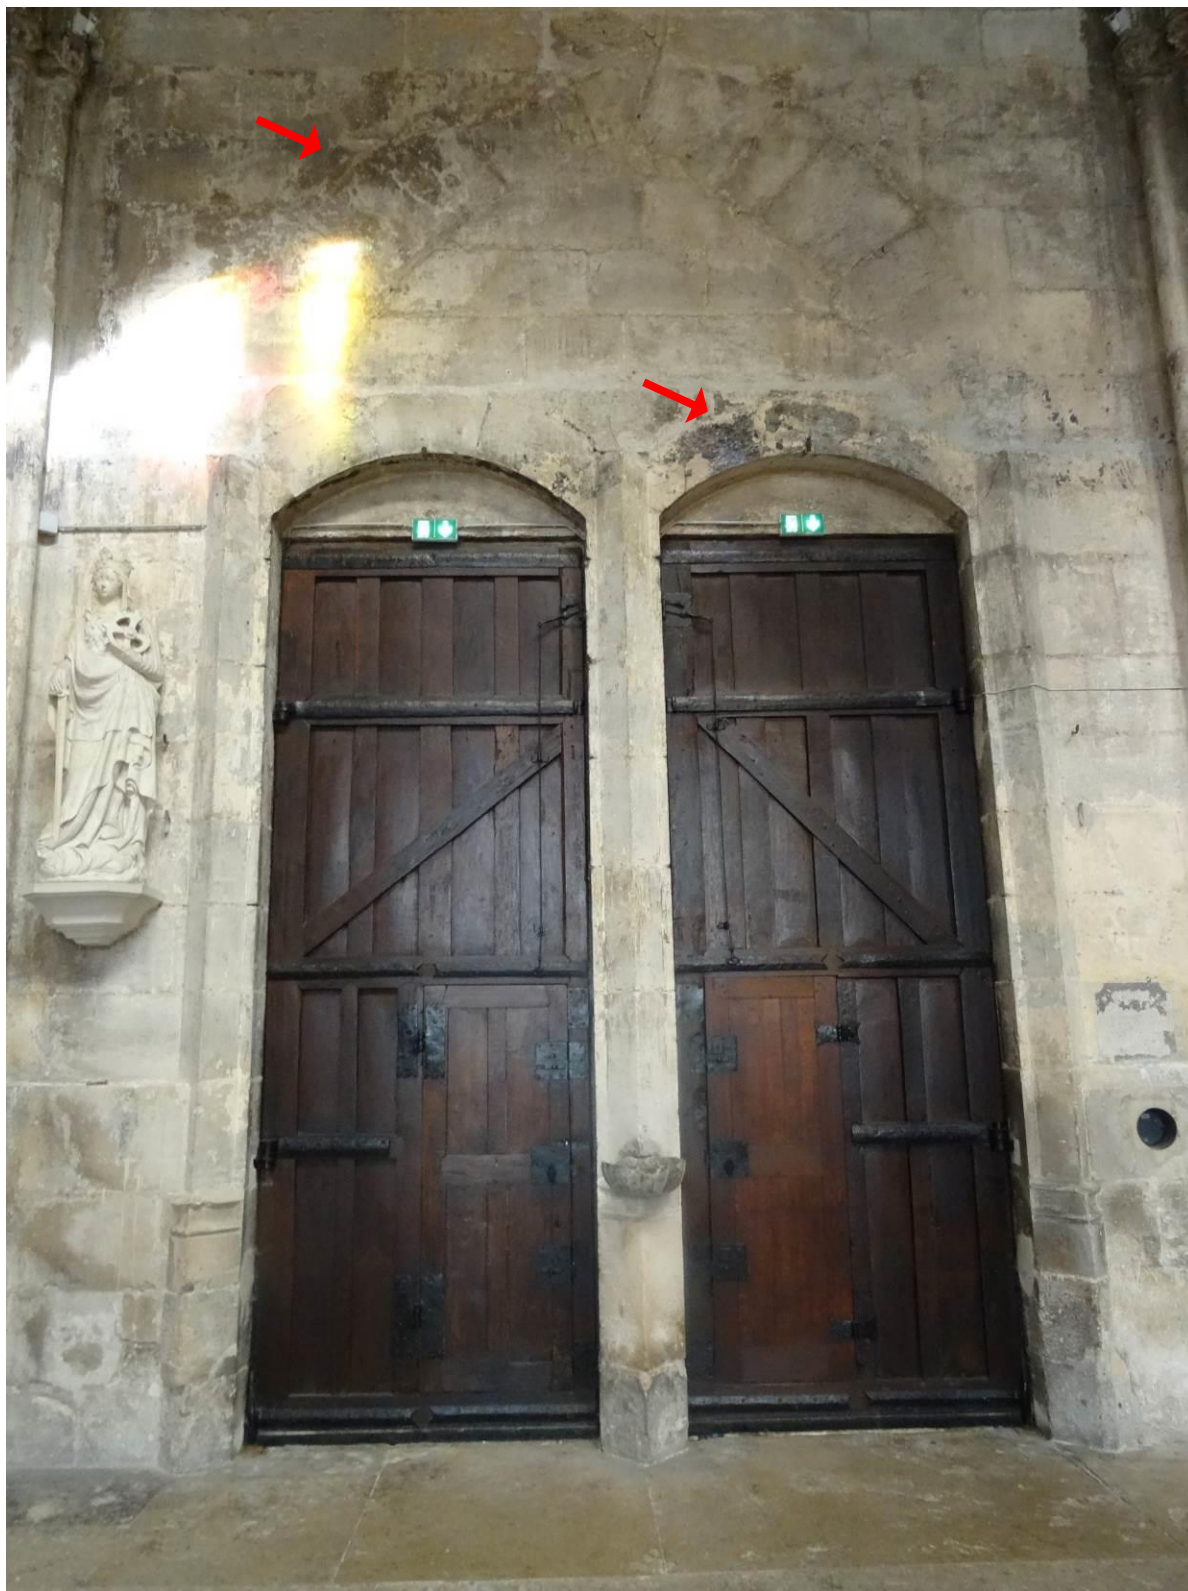
175. Portail Nord (la 4^{ème} travée) : encrassement généralisé, altération localisée des parements.

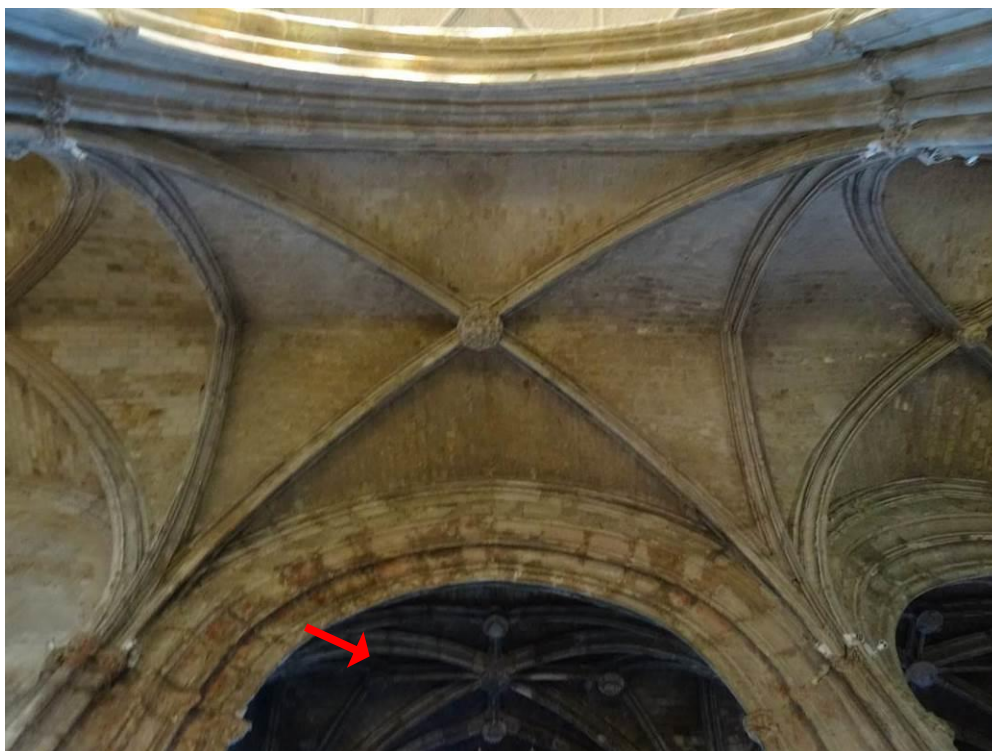
176. 5^{ème} travée du bas-côté Nord de la nef : encrassement généralisé et joints dégradés de l'arc.

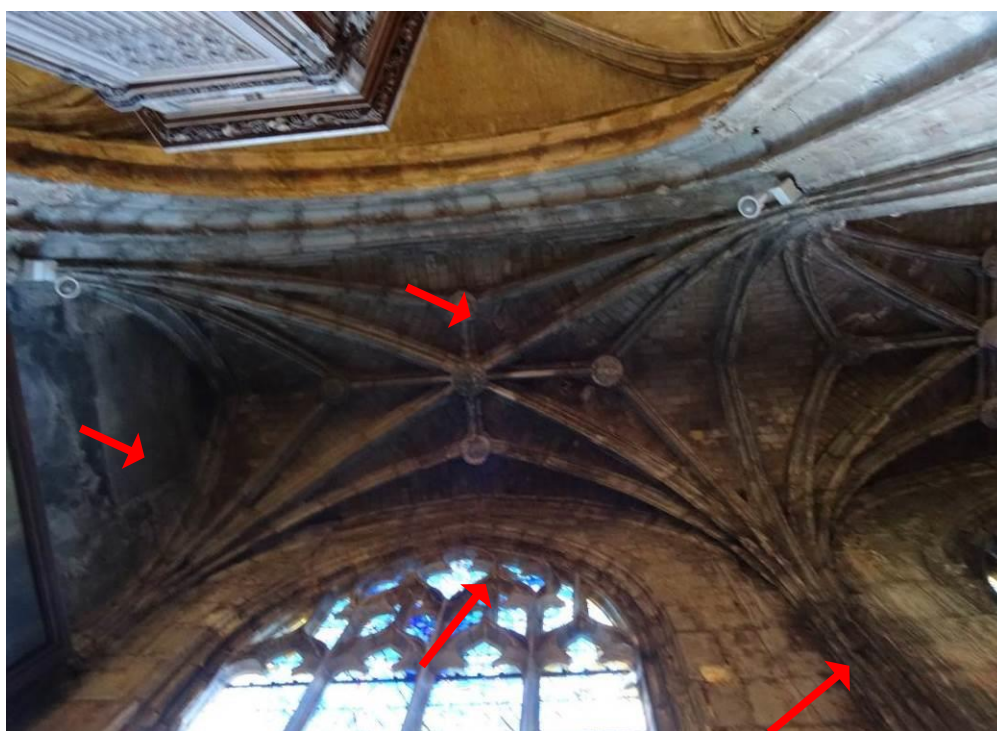
177. Chapelle des Frères de Charité (de 5^{ème} à 6^{ème} travée) : encrassement, joints dégradés et ouverts au-dessus de la baie, traces de ruissellements d'eau au droit des élévations, parements altérés.

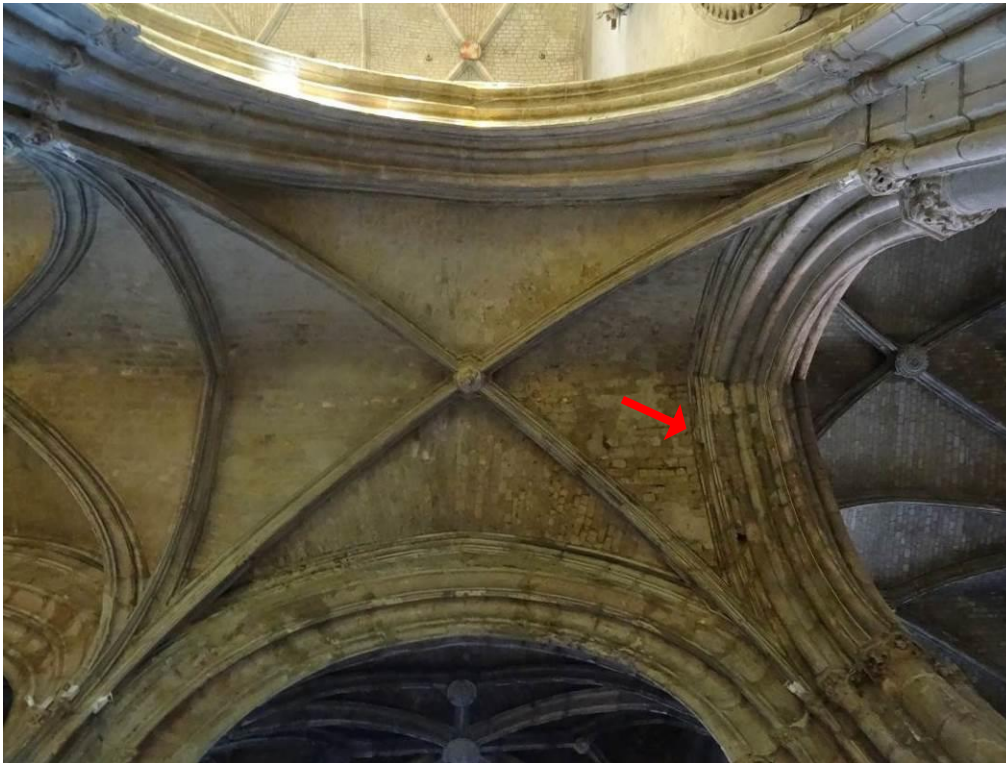
178. 6^{ème} travée du bas-côté Nord de la nef : encrassement généralisé, joints dégradés aux arcs, traces d'infiltrations d'eau sous voûte.

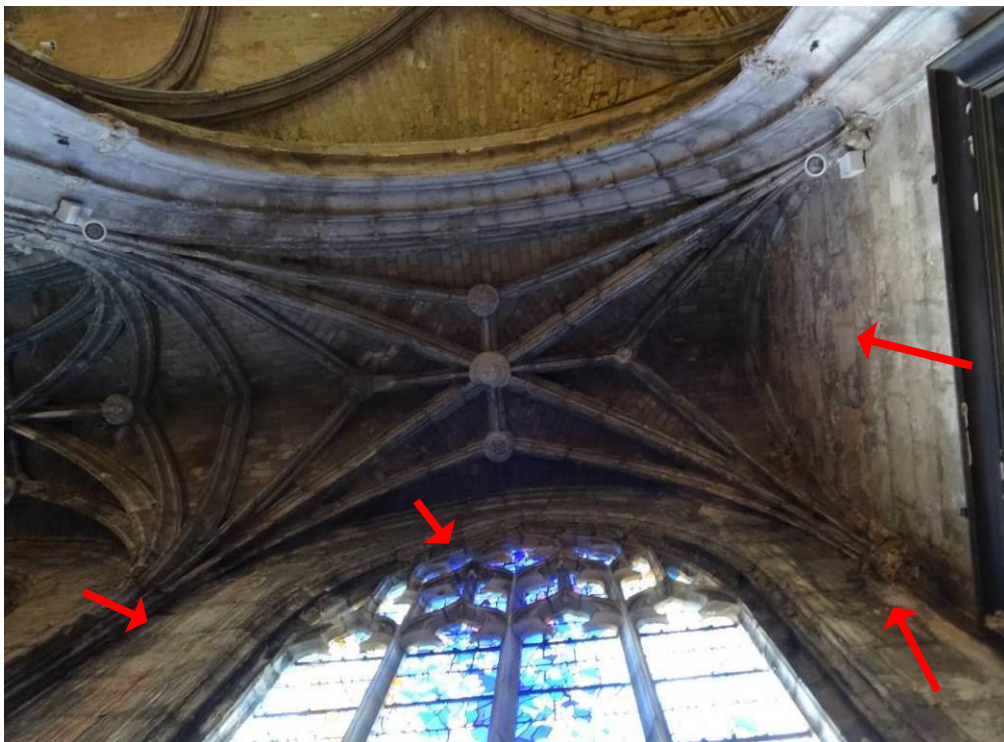
179. Chapelle des Frères de Charité (de 5^{ème} à 6^{ème} travée) : encrassement, joints dégradés et ouverts au-dessus de la baie, traces des ruisselements d'eau au droit des élévations, parements altérés.

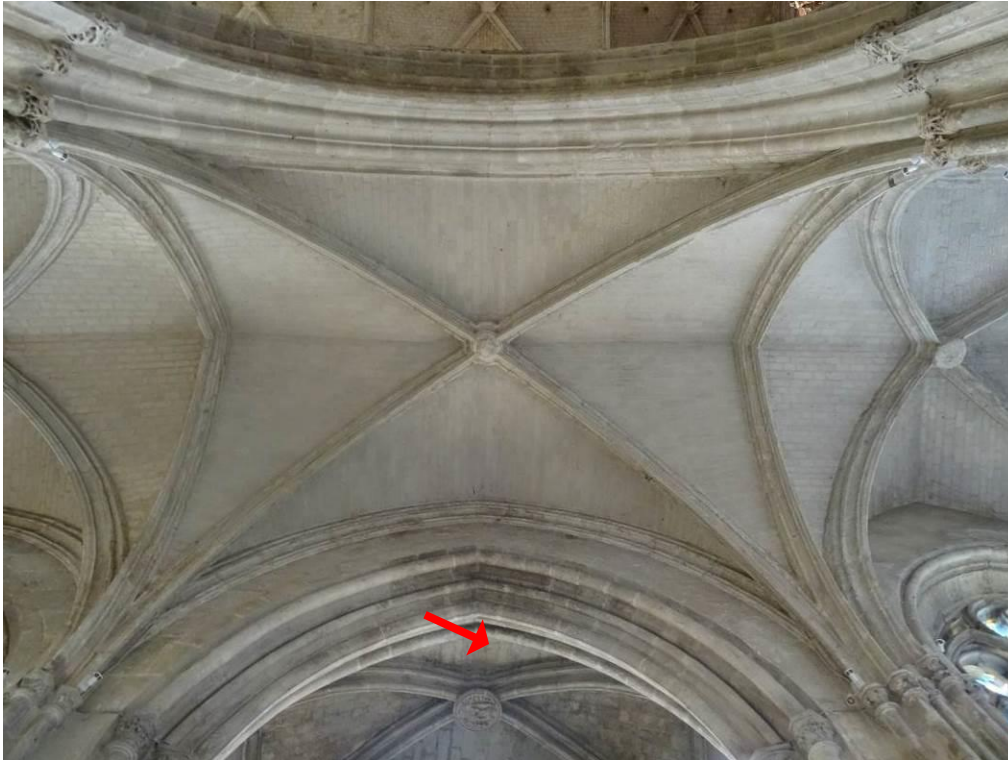
180. 2^{ème} travée du bas-côté Sud de la nef : encrassement généralisé, joints dégradés près de l'arc côté chapelle.

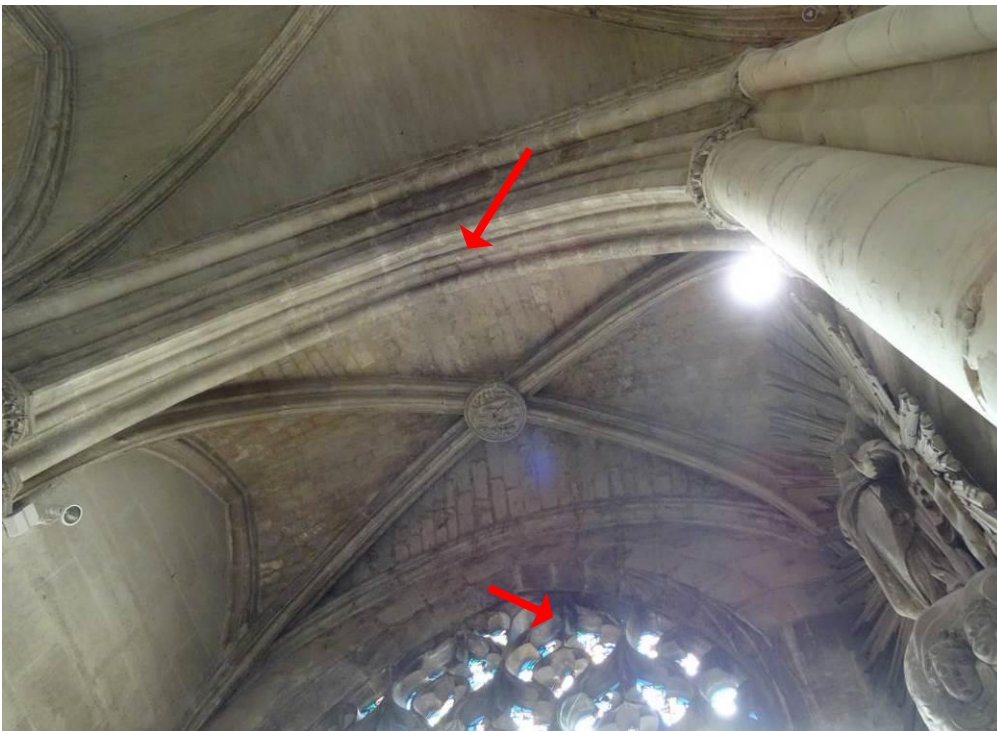
181. Chapelle Saint-Joseph Notre-Dame de Fatima (la 2^{ème} travée) : encrassement généralisé, joints dégradés et ouverts au-dessus de la baie, traces de ruissellements d'eau sous voûte.

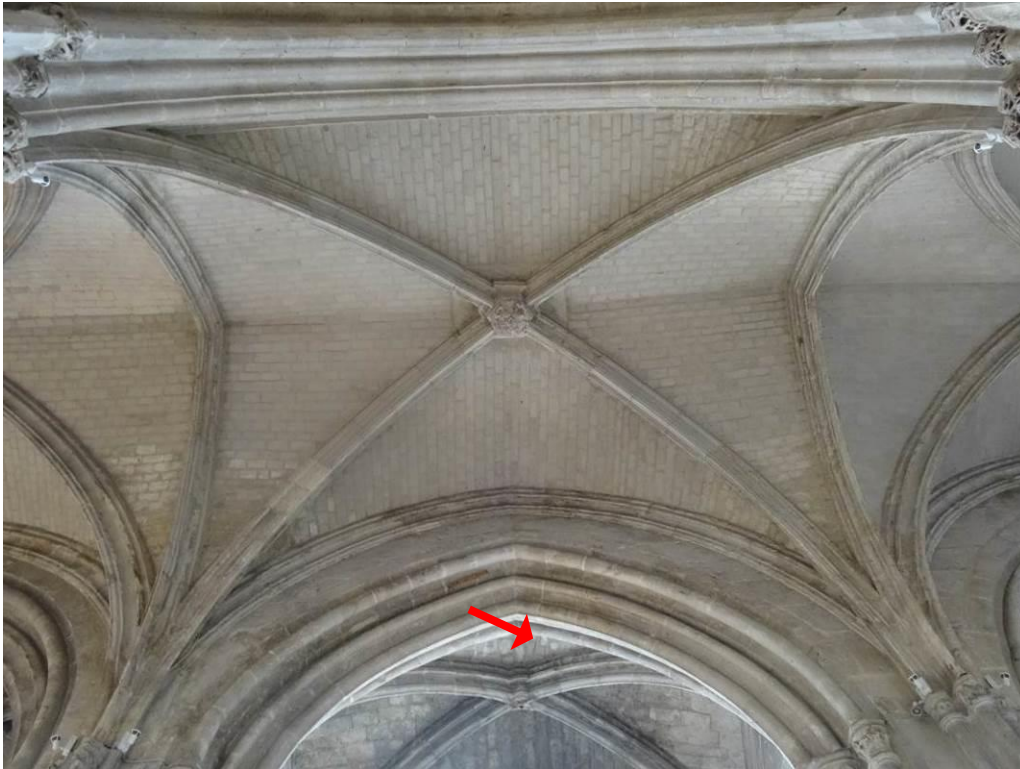
182. 3^{ème} travée du bas-côté Sud de la nef : encrassement généralisé, joints dégradés près de l'arc côté chapelle.

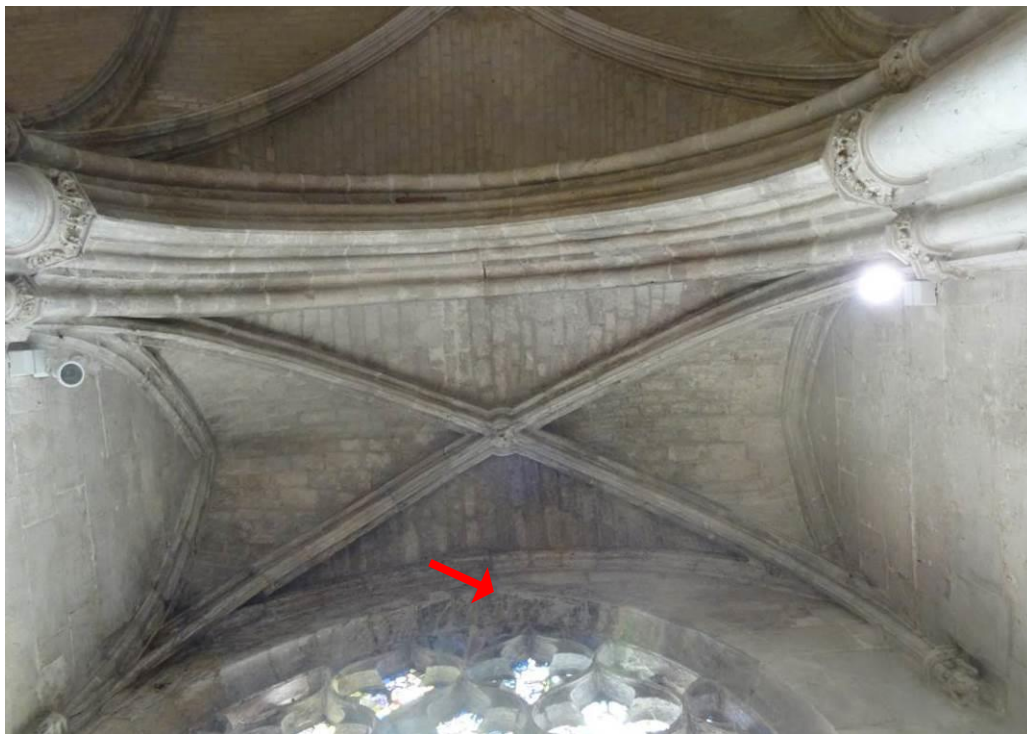
183. Chapelle Notre-Dame de Lourdes (la 3^{ème} travée) : encrassement généralisé, joints dégradés et ouverts au-dessus de la baie, traces des ruissellements d'eau sous voûte.

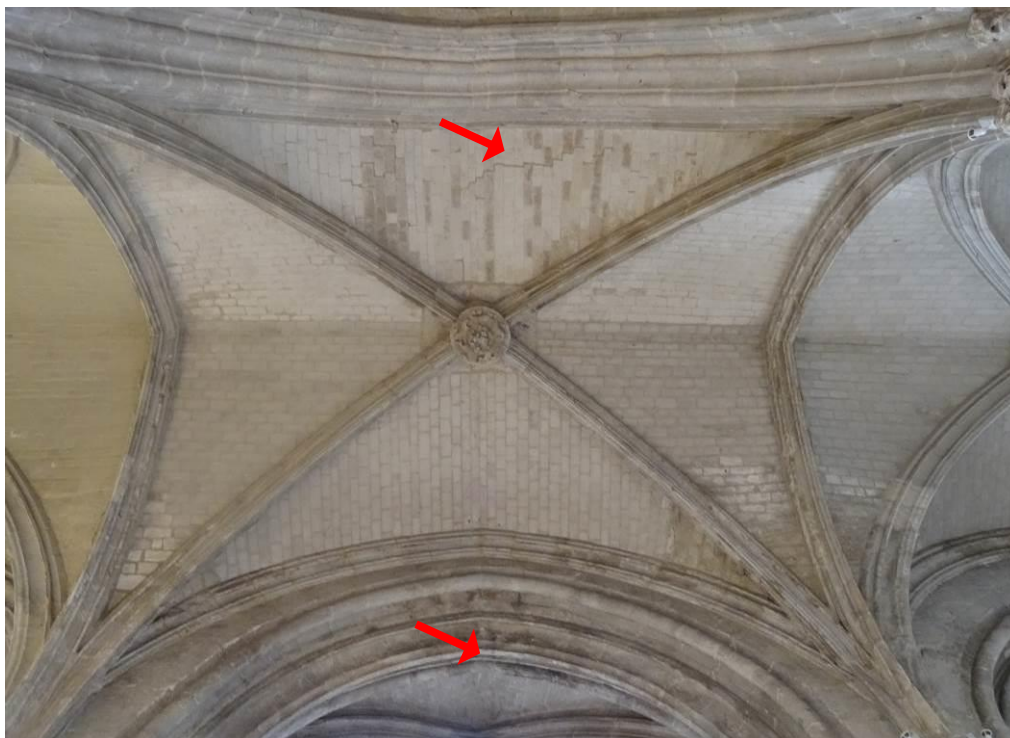
184. 4^{ème} travée du bas-côté Sud de la nef : encrassement généralisé, voutain fissuré par endroits, joints dégradés au droit de l'arc côté chapelle.

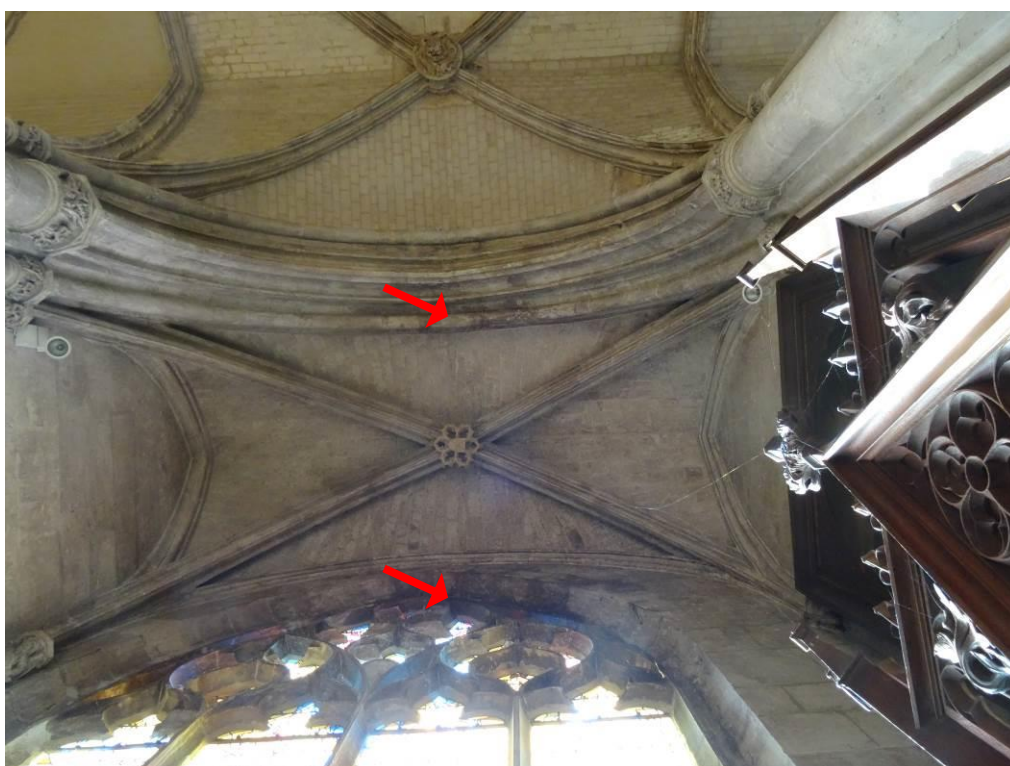
185. Chapelle Saint-Mauxe (la 4^{ème} travée) : encrassement généralisé, joints dégradés et ouverts au-dessus de la baie.

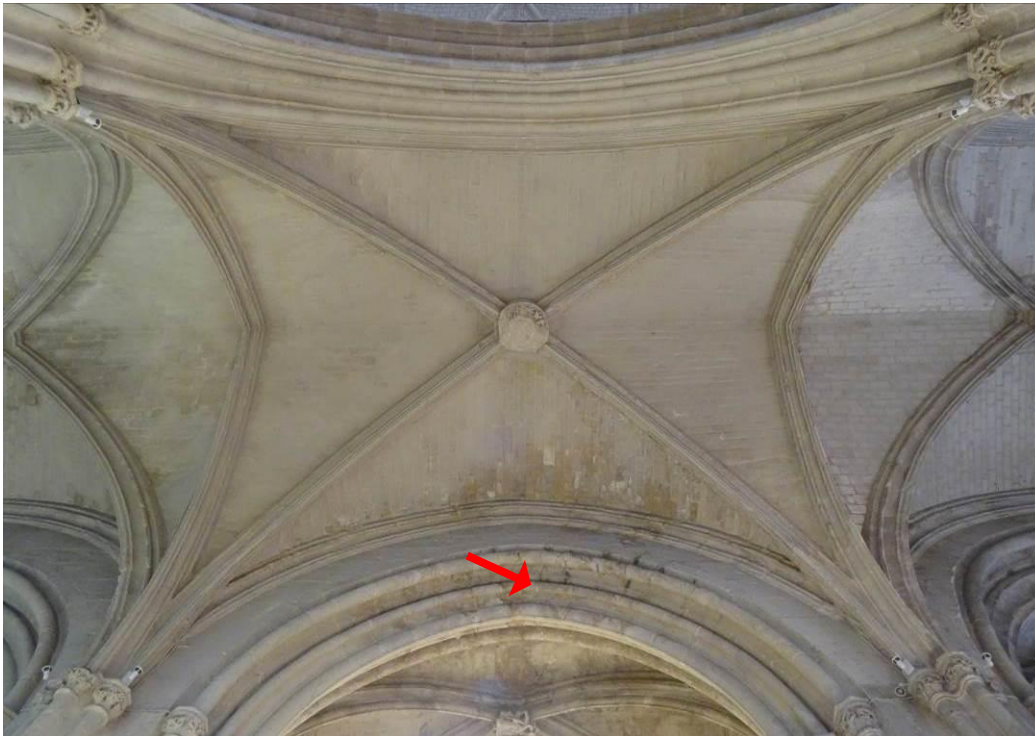
186. 5^{ème} travée du bas-côté Sud de la nef : joints dégradés au droit de l'arc côté chapelle.

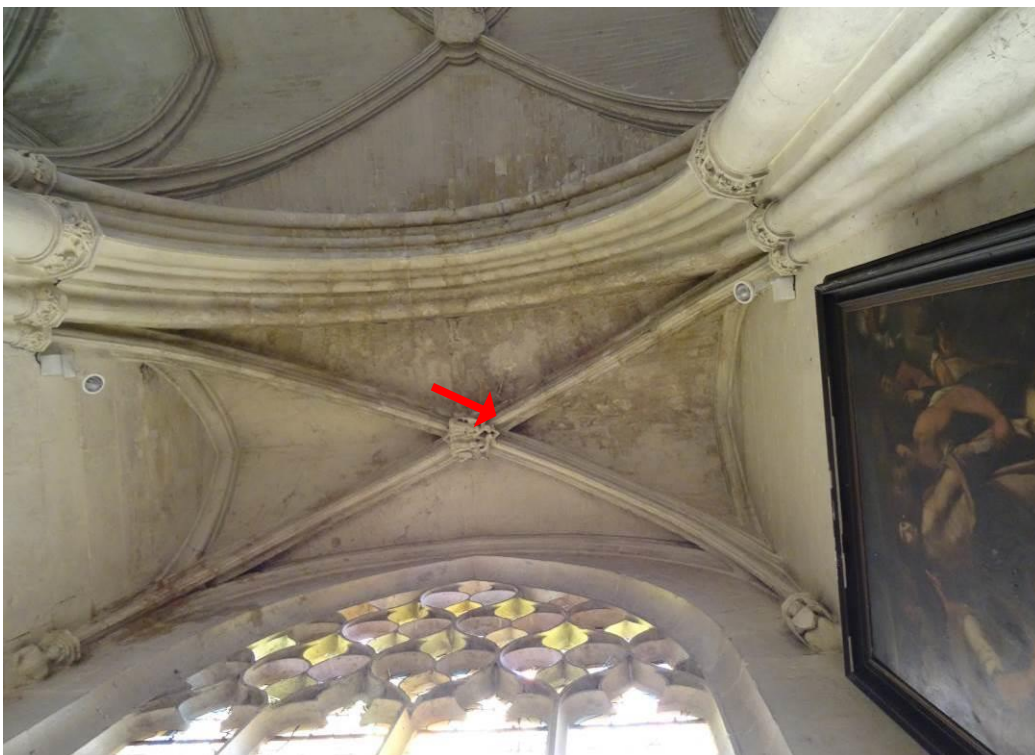
187. Chapelle Sainte-Marie-Madeleine (la 5^{ème} travée) : encrassement généralisé, joints dégradés et ouverts au-dessus de la baie, traces d'infiltrations d'eau sous voûte.

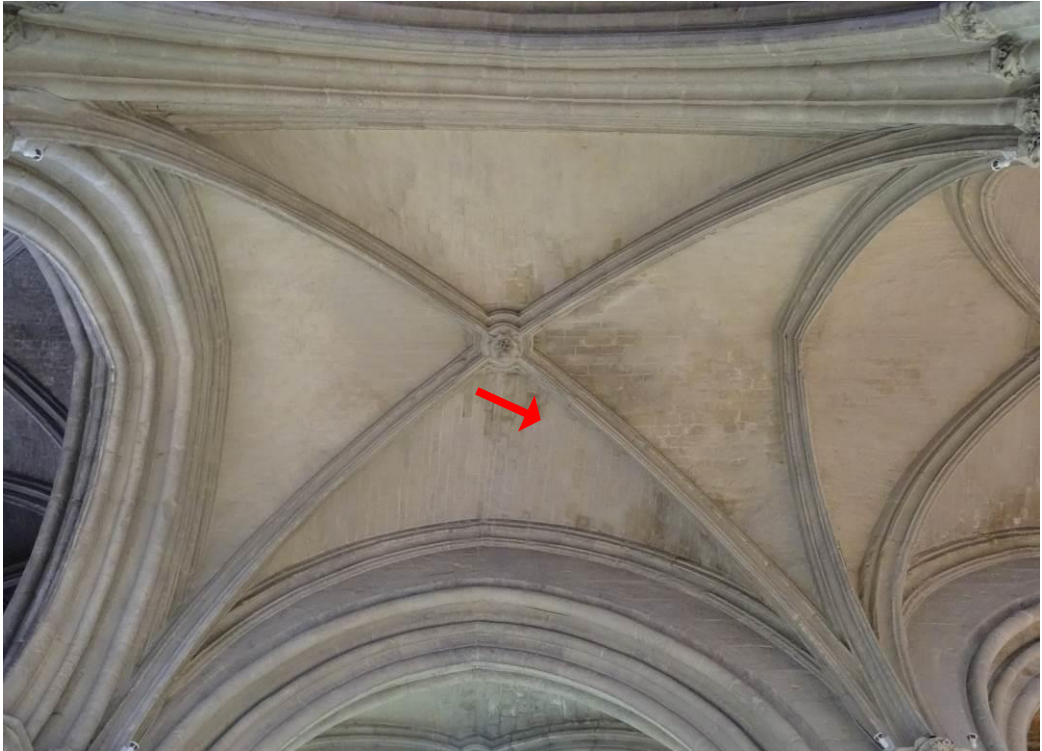
188. 6^{ème} travée du bas-côté Sud de la nef : encrassemens localisés.

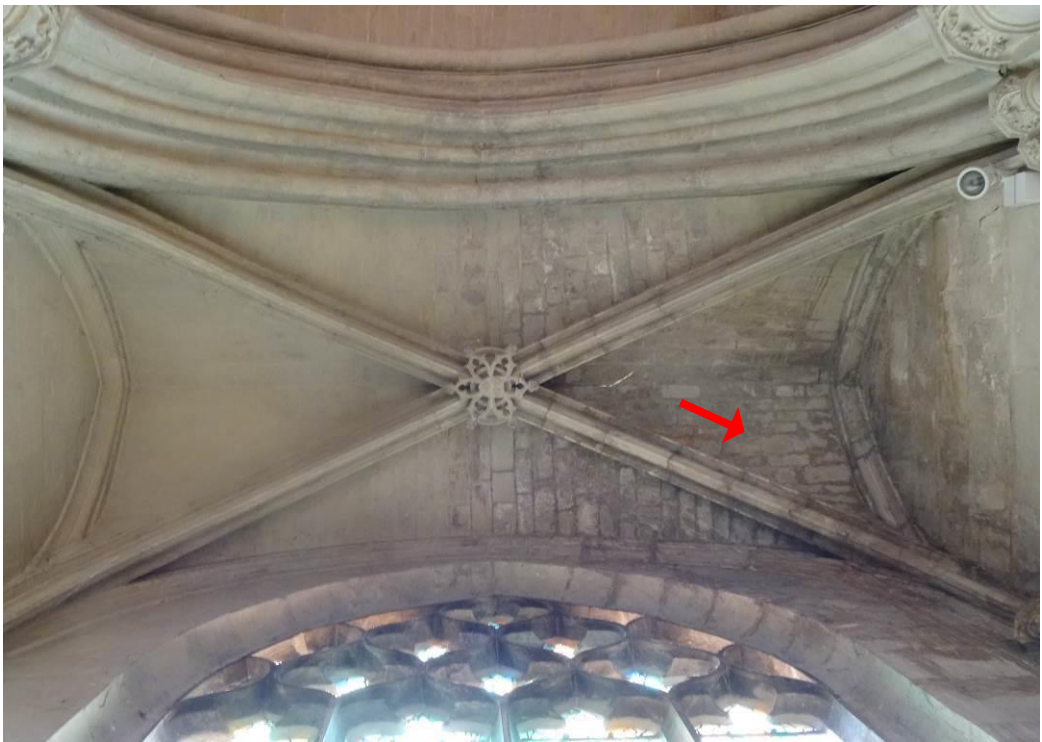
189. Chapelle Saint-Vincent (la 6^{ème} travée) : encrassement généralisé, joints dégradés et ouverts au-dessus de la baie, parements altérés au droit des voutains et sur les murs.

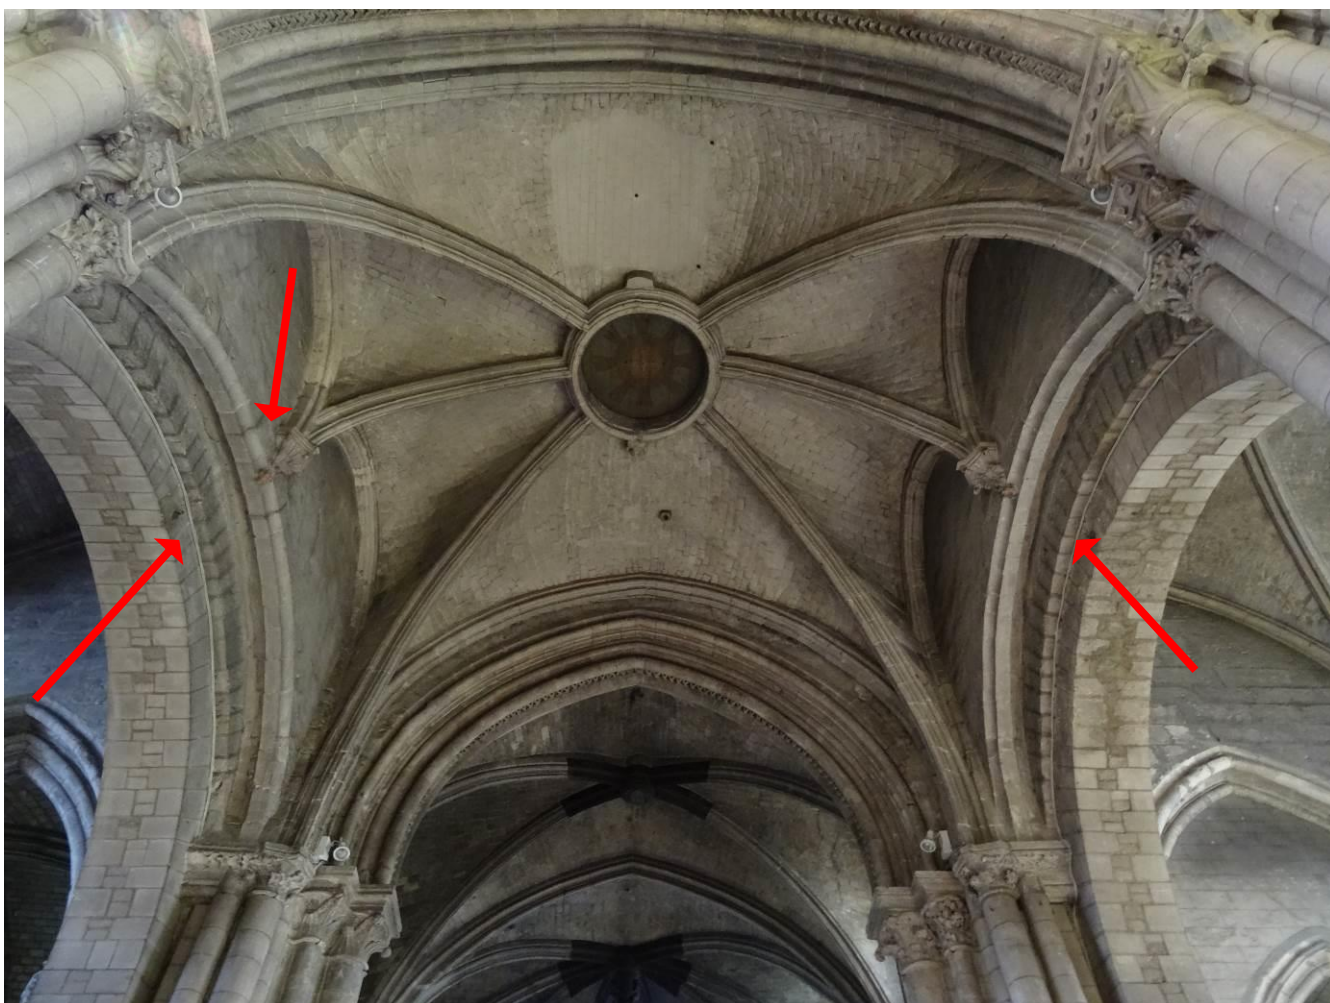
190. Croisée du transept : encrassement généralisé, joints dégradés au droit des arcades Nord (gauche) et Sud (droite), mur fissuré au-dessus de l'arcade Nord, joints ouverts sur des voutains.
