D E P A R T E M E N T D E L ' E U R E
R E G I O N N O R M A N D I E

VILLE DE VERNON

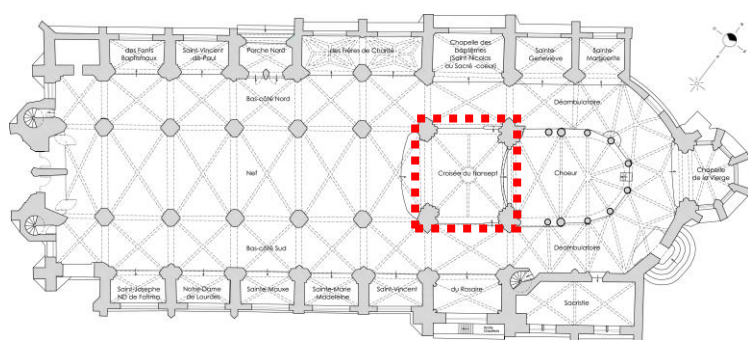
190. Croisée du transept : encrassement généralisé, joints dégradés au droit des arcades Nord (gauche) et Sud (droite), mur fissuré au-dessus de l'arcade Nord, joints ouverts sur des voutains.

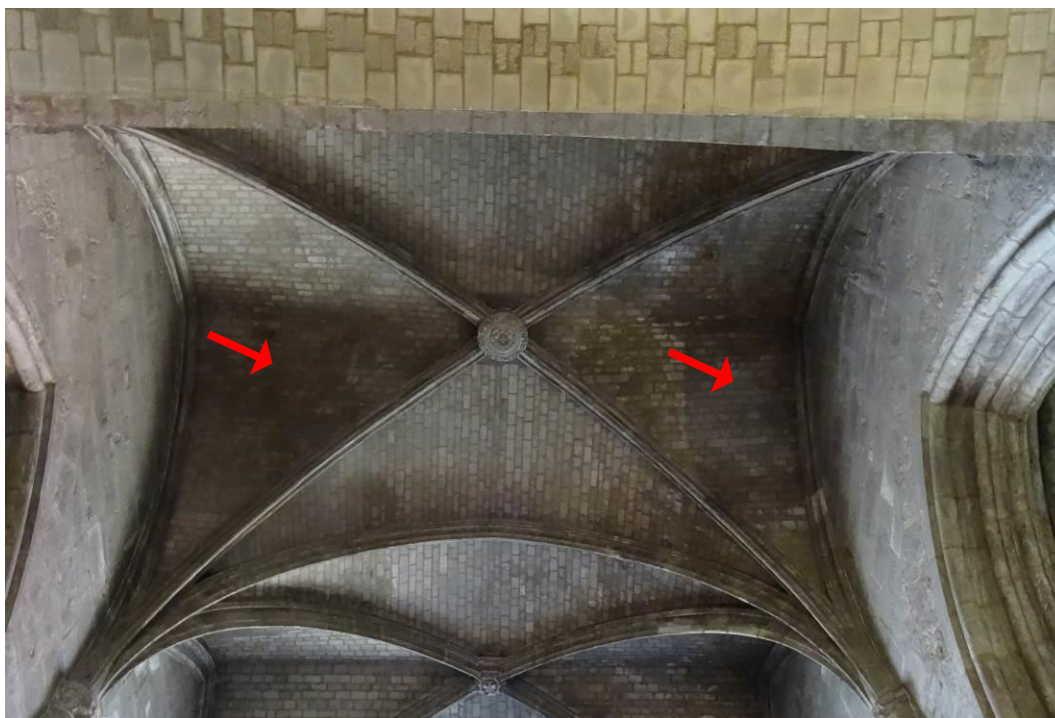
191. Bras Nord du transept : encrassement généralisé sur les murs et sous voûte, traces d'infiltrations sur les voutains.

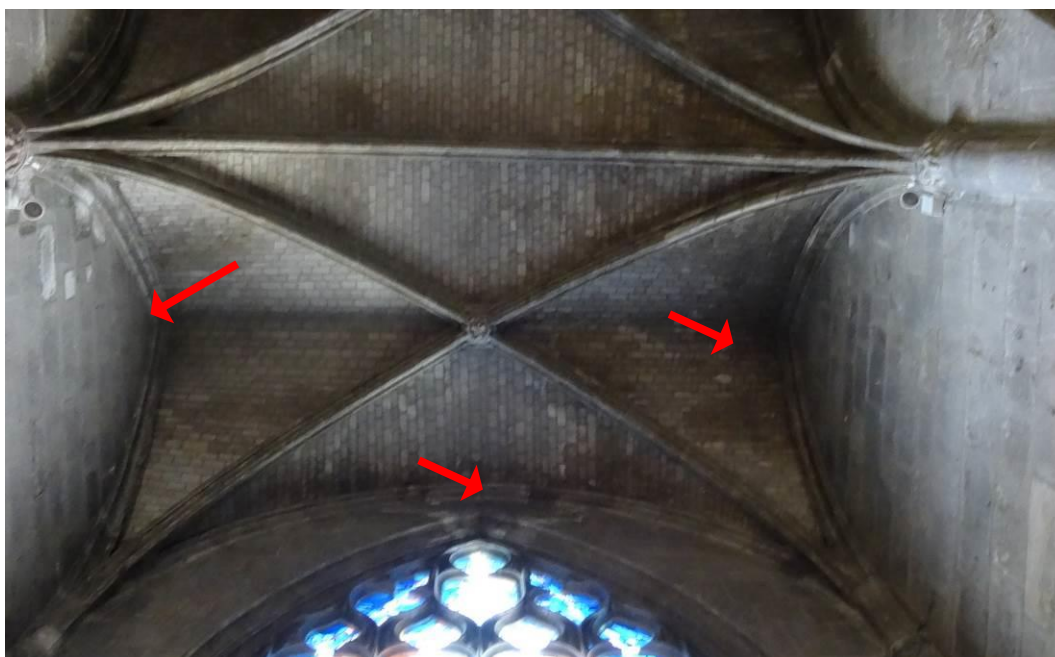
192. Chapelle des baptêmes (Saint-Nicolas ou Sacré-Cœur) au Nord du bras Nord du transept : encrassement généralisé des murs et sous voûte, traces d'infiltrations d'eau sur les voutains.

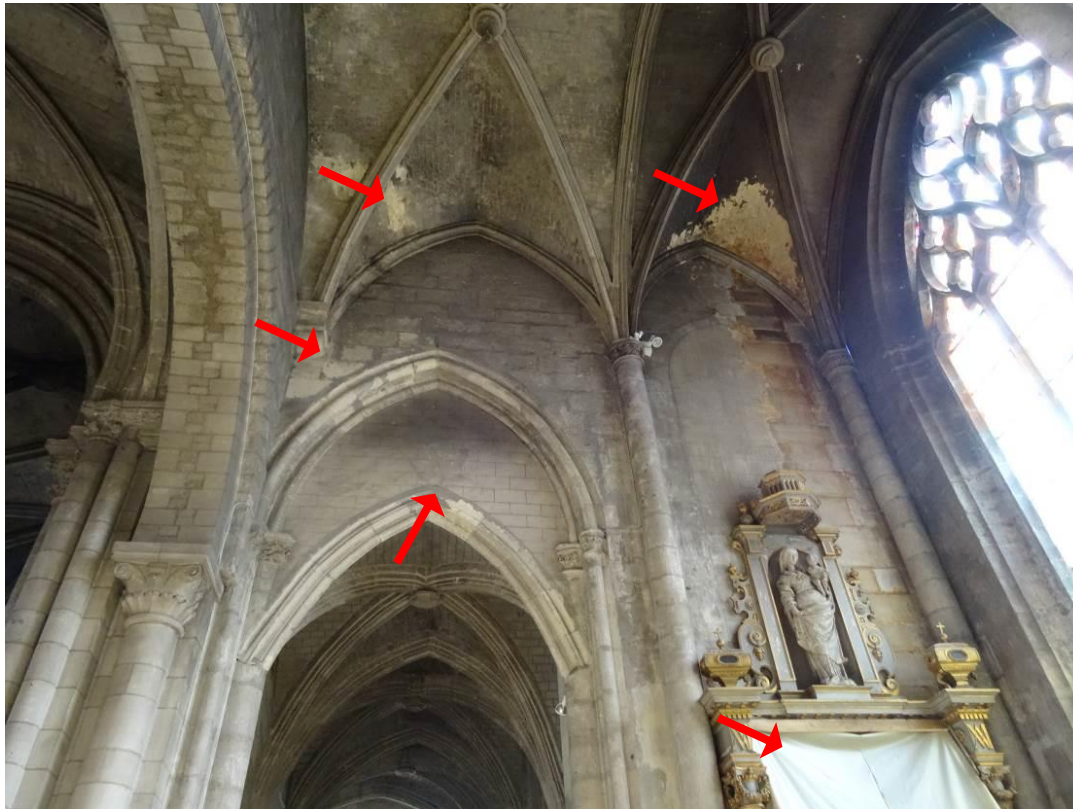
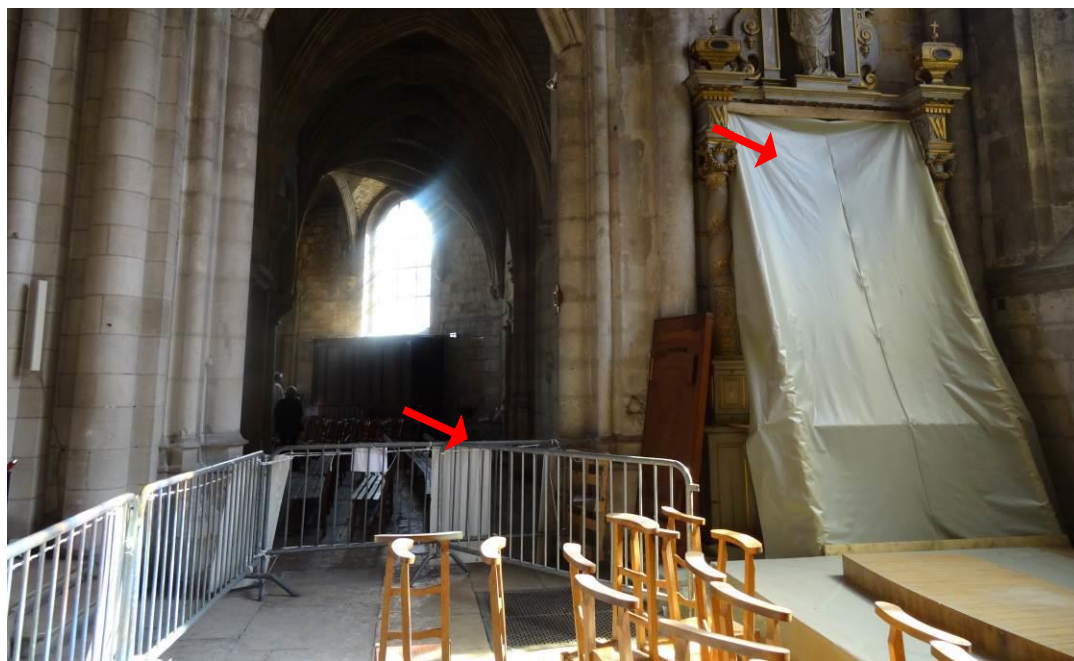
193 et 194. Bras Sud du transept et chapelle du Rosaire : encrassement généralisé, altérations profondes des parements des murs et sous voûte, traces d'infiltrations d'eau importantes sur les élévations. Zone à risque d'infiltrations d'eau et de chute de pierres ou de parties d'enduits. Protection du retable par une bâche plastique.

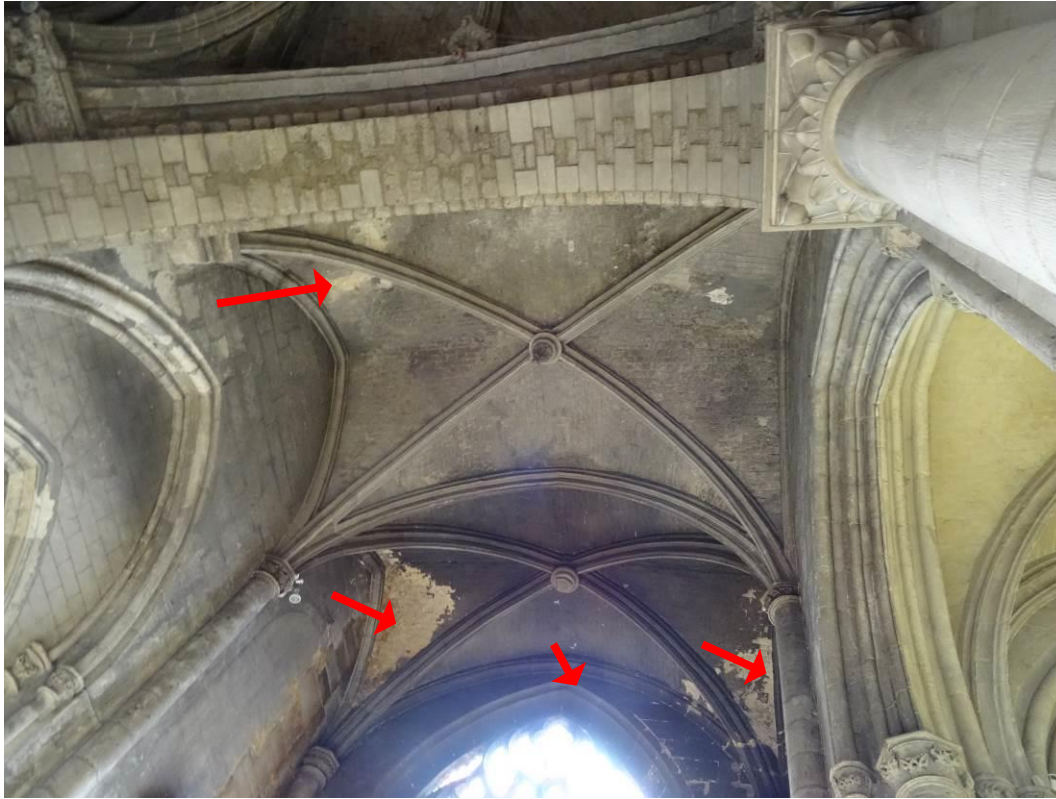
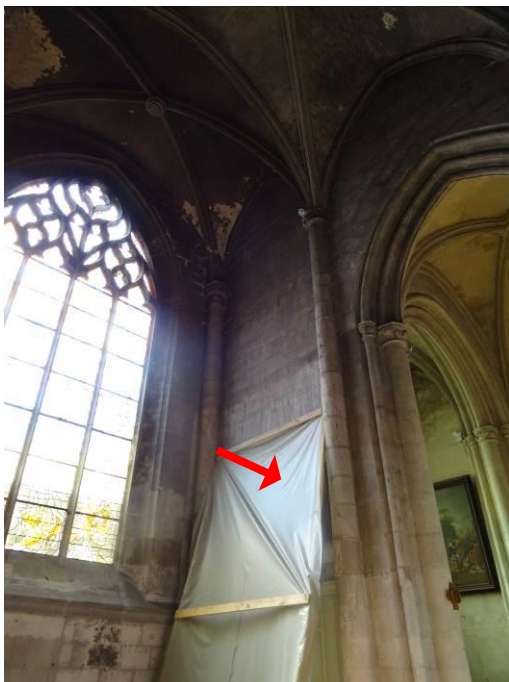
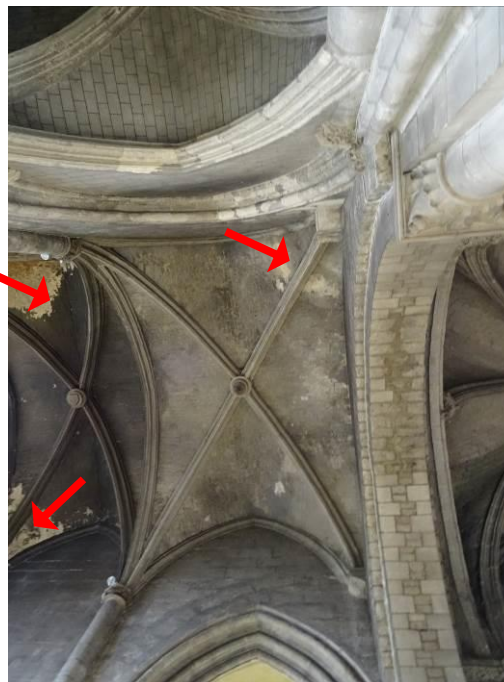
195, 196 et 197. Bras Sud du transept et chapelle du Rosaire : encrassement généralisé, altérations profondes des parements des murs et des voûtes, traces d'infiltrations d'eau. Zone à risque d'infiltrations d'eau et de chute de pierres ou de parties d'enduits. Protection du retable par une bâche plastique.

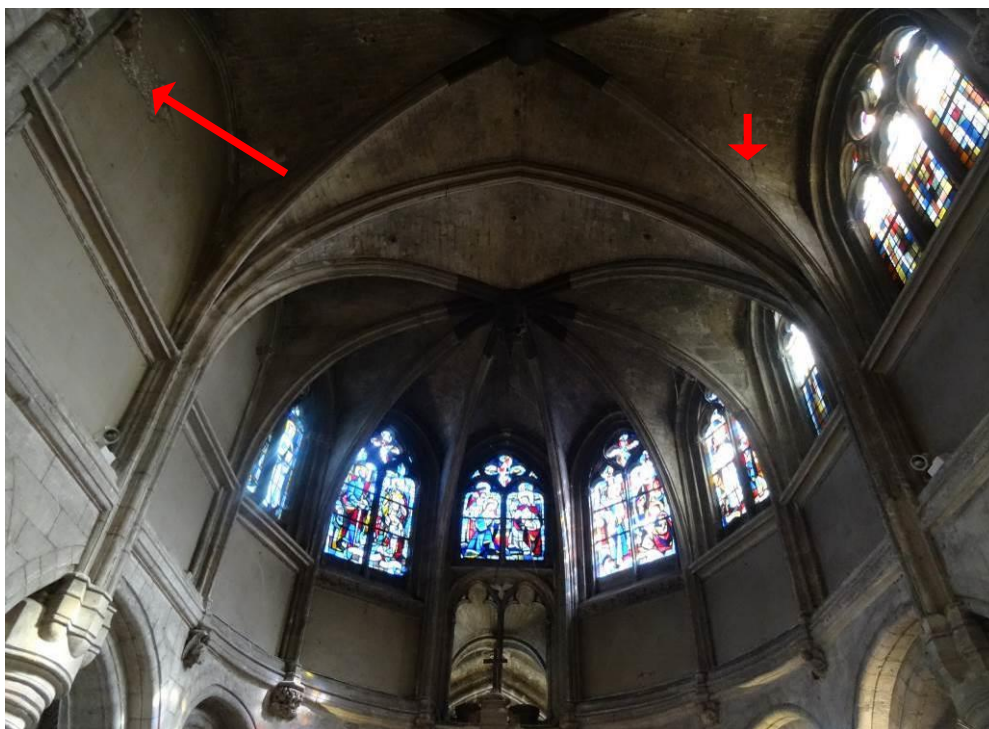
198. Chœur : encrassement généralisé, altérations des enduits, voutains fissurés par endroits.

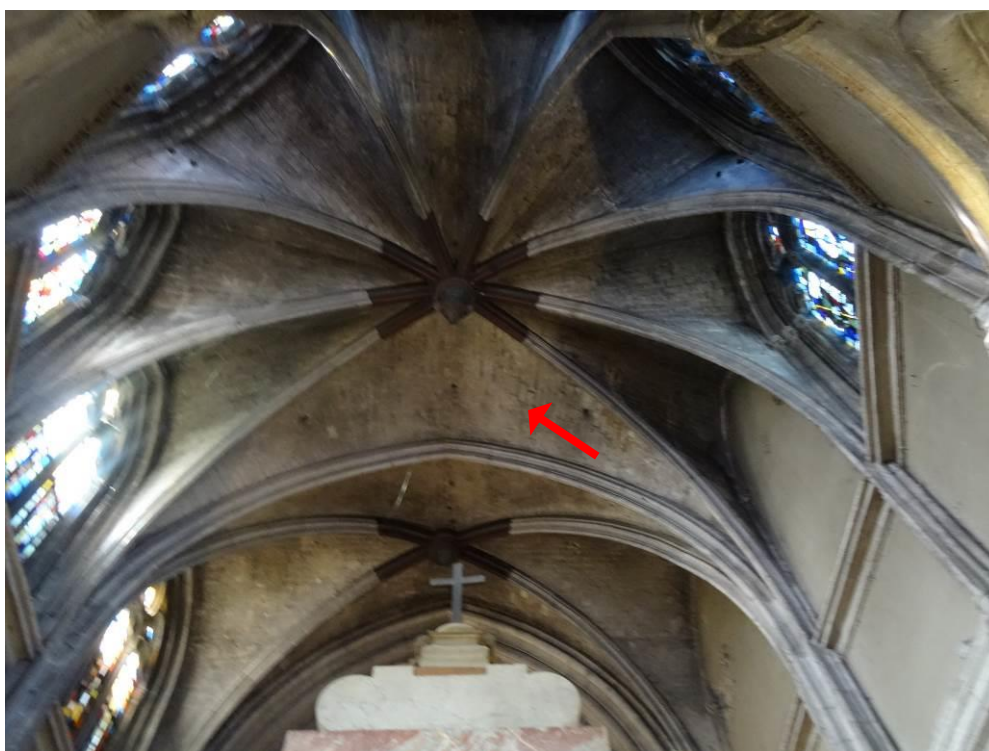
199. Chœur : encrassement généralisé, joints dégradés sur les voutains.

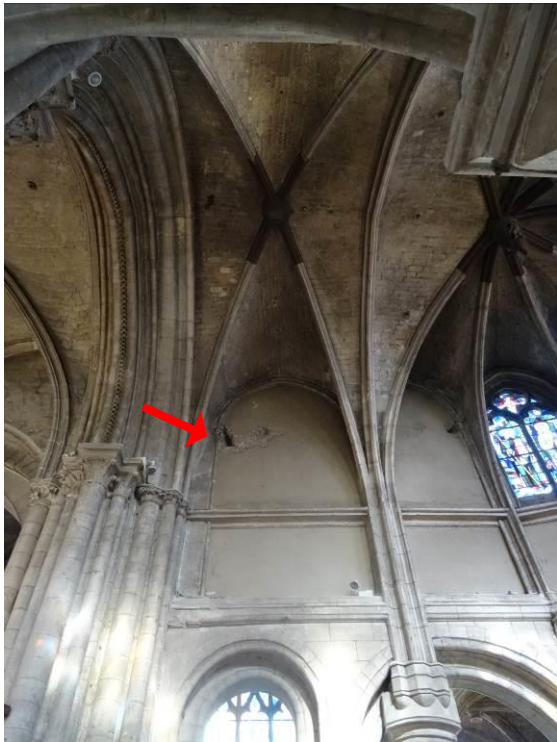
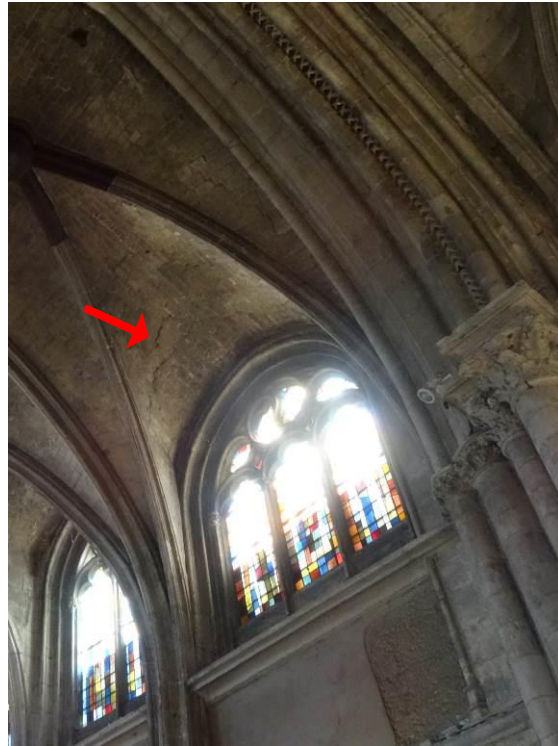
199 et 200. Chœur : encrassement généralisé, altérations des enduits, voutains fissurés par endroits.

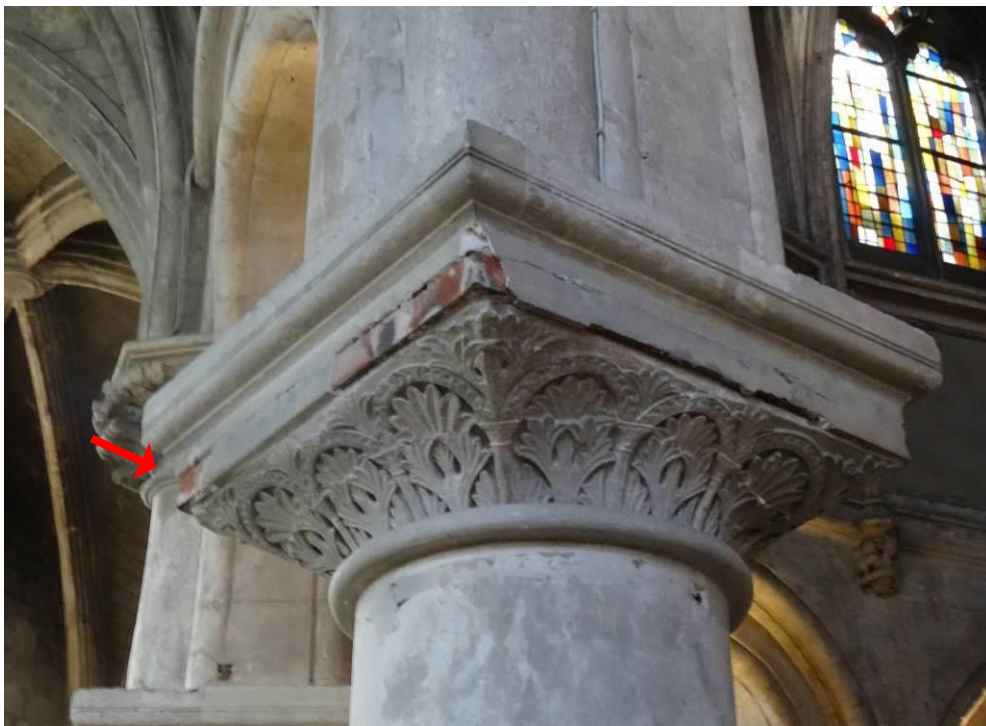
200. Chœur : dégradation de l'enduit sur le tailloir du chapiteau laissant apparent le plat de fer (ceinture pour le frettage ?).

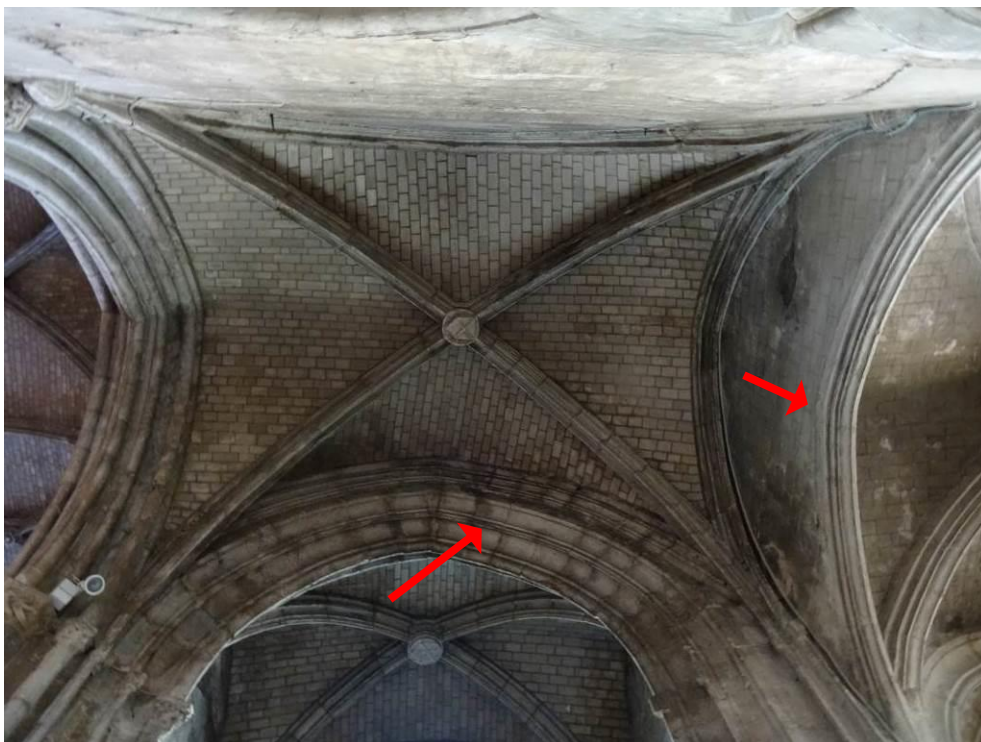
201. 1^{ère} travée du déambulatoire Nord : encrassement généralisé, joints dégradés et ouverts sur l'arc côté chapelle, traces d'infiltrations d'eau sur les voutains et sur la maçonnerie au-dessus de l'arc doubleau.

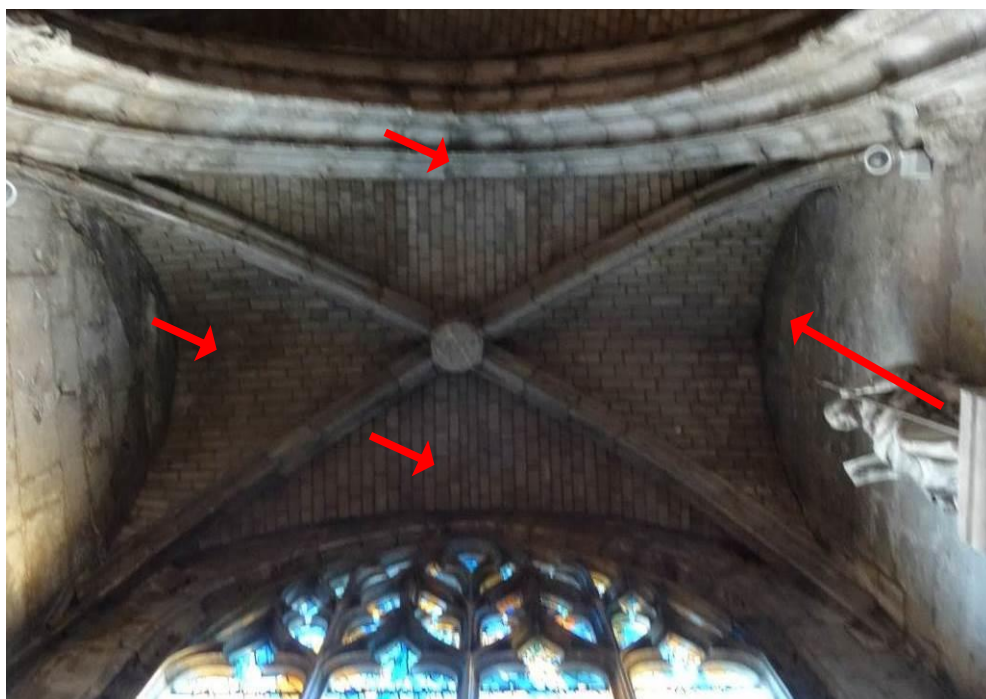
202. Chapelle Sainte Geneviève du déambulatoire Nord (1^{ère} travée) : encrassement généralisé, joints dégradés et ouverts au-dessus de baie, traces d'infiltrations d'eau sur les voutains et les murs.

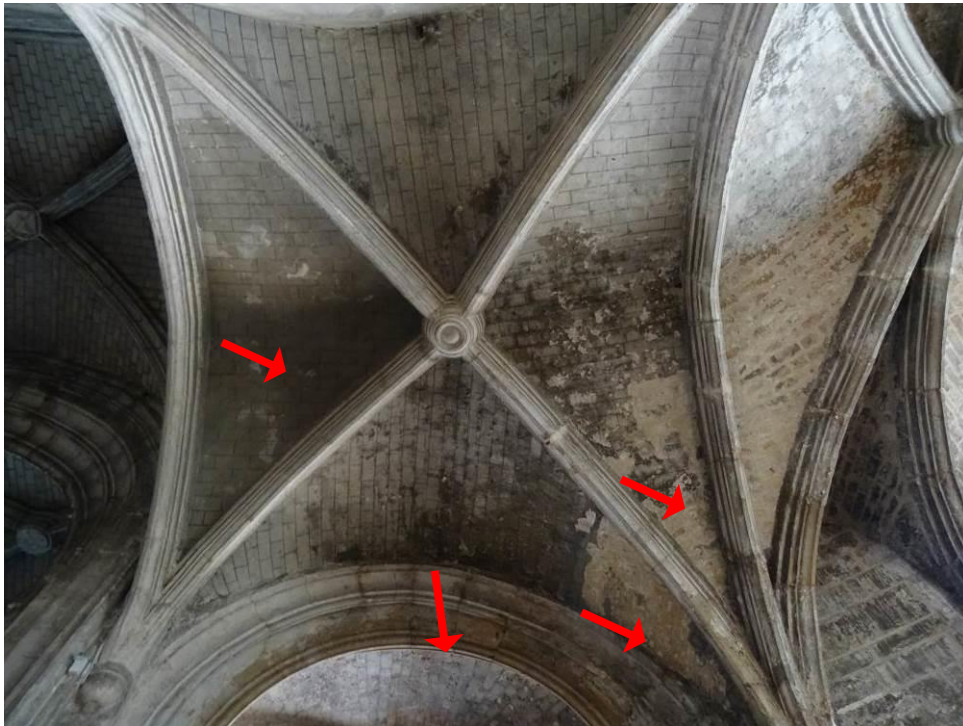
203. 2^{ème} travée du déambulatoire Nord : encrassement généralisé, enduits dégradés et joints ouverts sur l'arc côté chapelle, traces d'infiltrations d'eau sur les voutains.

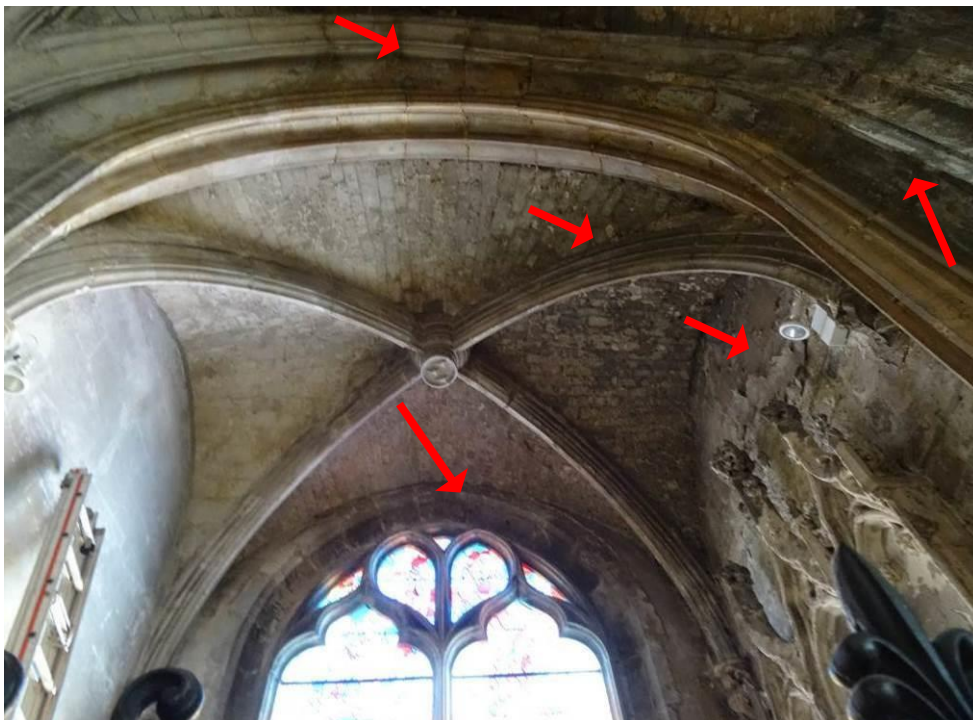
204. Chapelle Sainte-Marguerite du déambulatoire Nord (2^{ème} travée) : encrassement généralisé, joints dégradés et ouverts au-dessus de la baie, traces d'infiltrations d'eau sur voutains et murs.

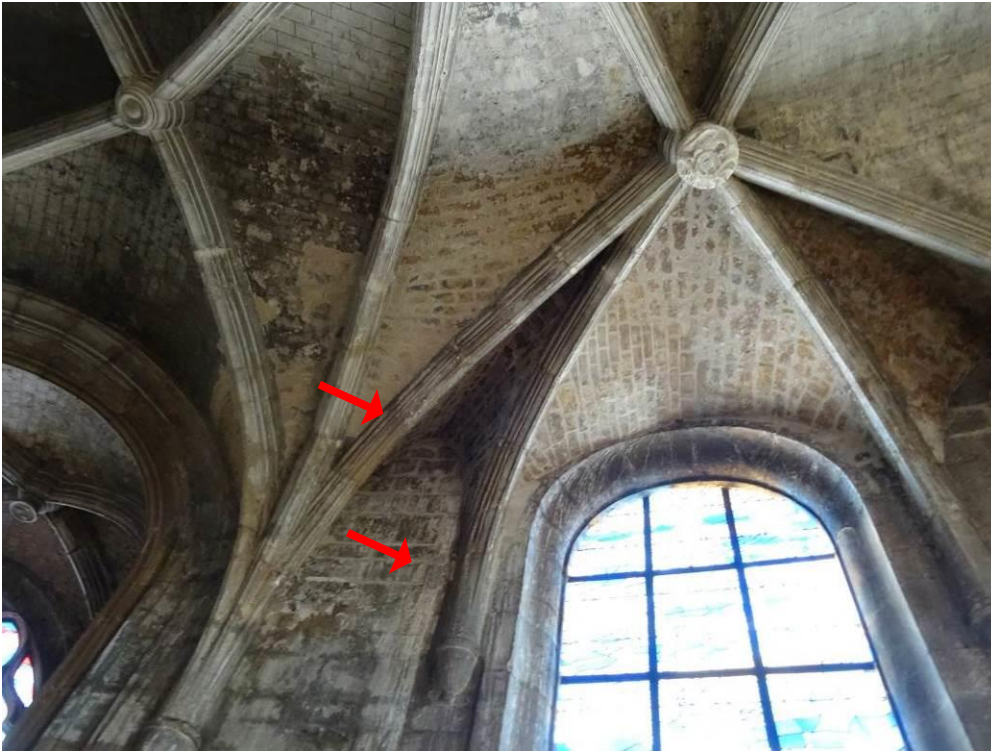
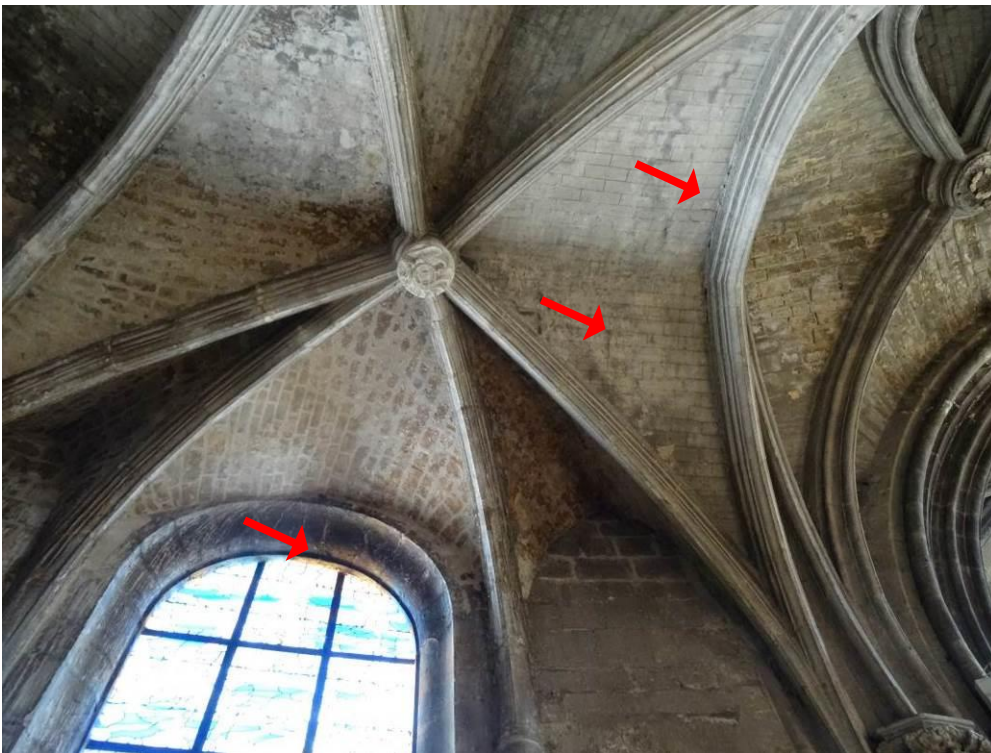
205 et 206. 3^{ème} travée du déambulatoire Nord : encrassement généralisé, enduits dégradés et joints ouverts sur voutains et au-dessus de la baie, traces d'infiltrations d'eau sur voutains.

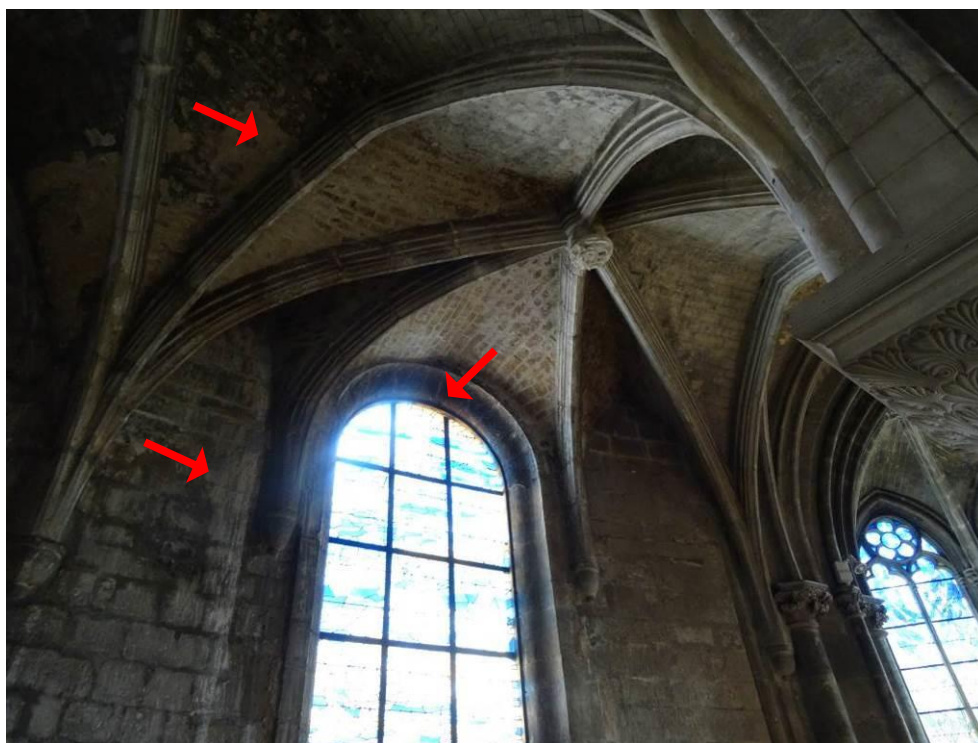
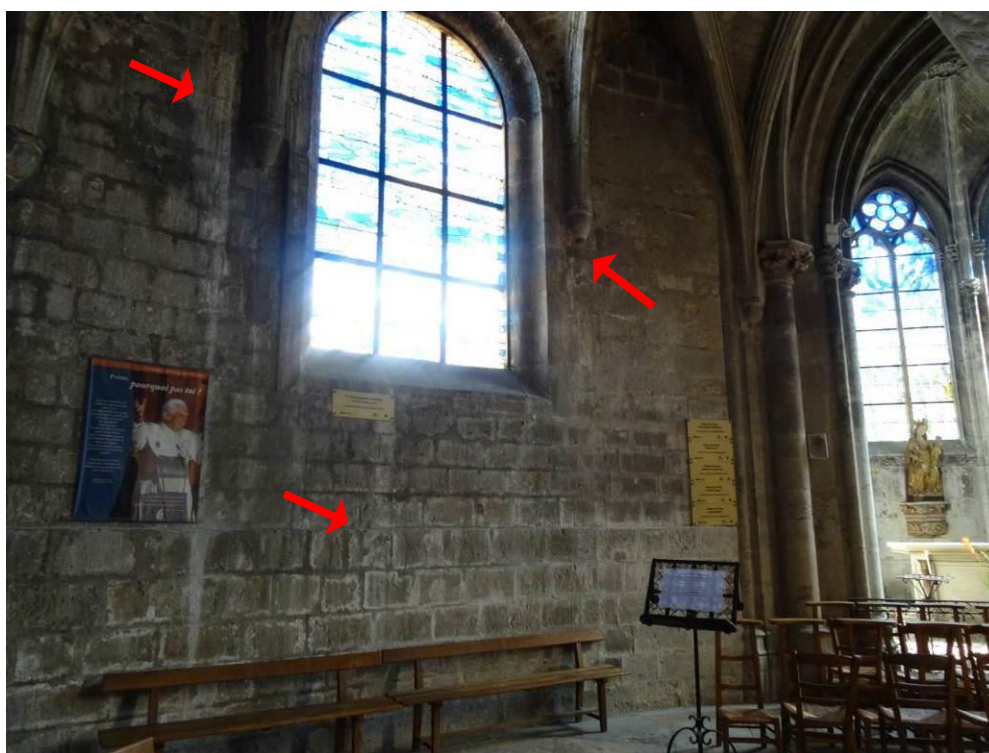
207 et 208. 3^{ème} travée du déambulatoire Nord : encrassement généralisé, traces d'infiltrations d'eau sur les élévations.

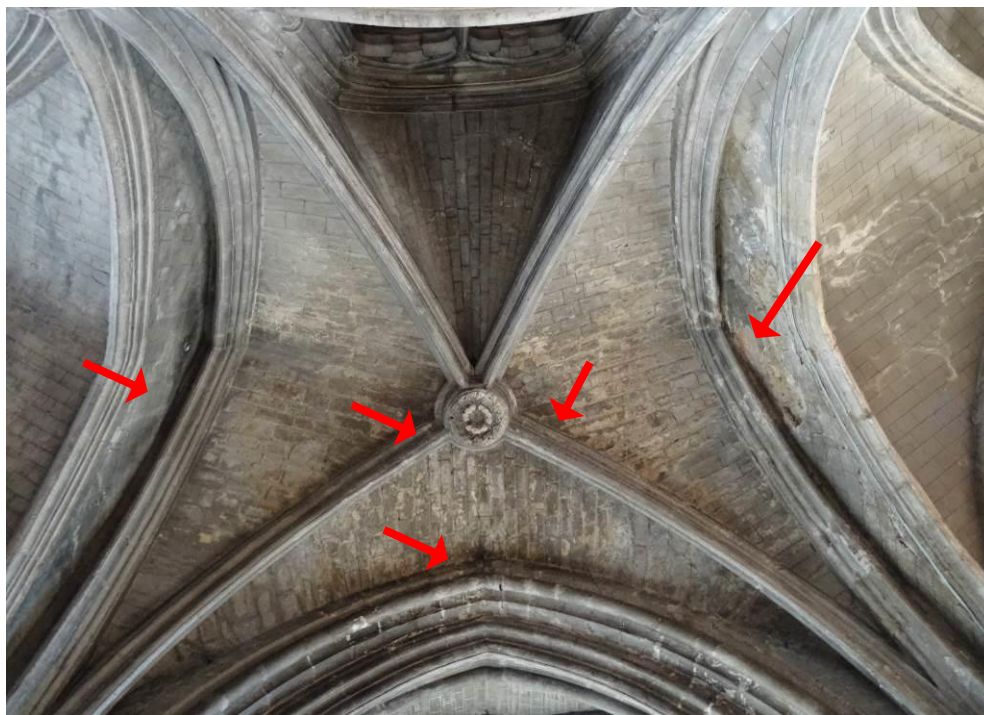
209. 4^{ème} travée du déambulatoire (travée axiale) : encrassement généralisé, parements dégradés et joints ouverts sur voutains et arc doubleau, enduits fortement dégradés.

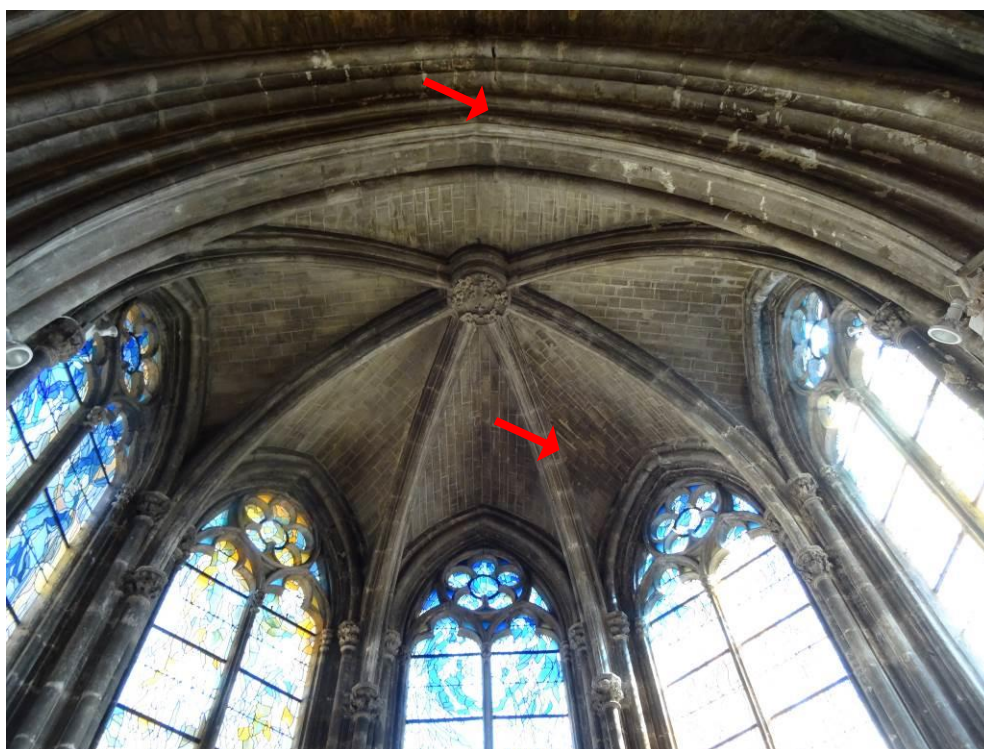
210. Chapelle axiale du déambulatoire : encrassement généralisé, joints dégradés et ouverts au-dessus de la baie, traces d'infiltrations d'eau sur voutains.

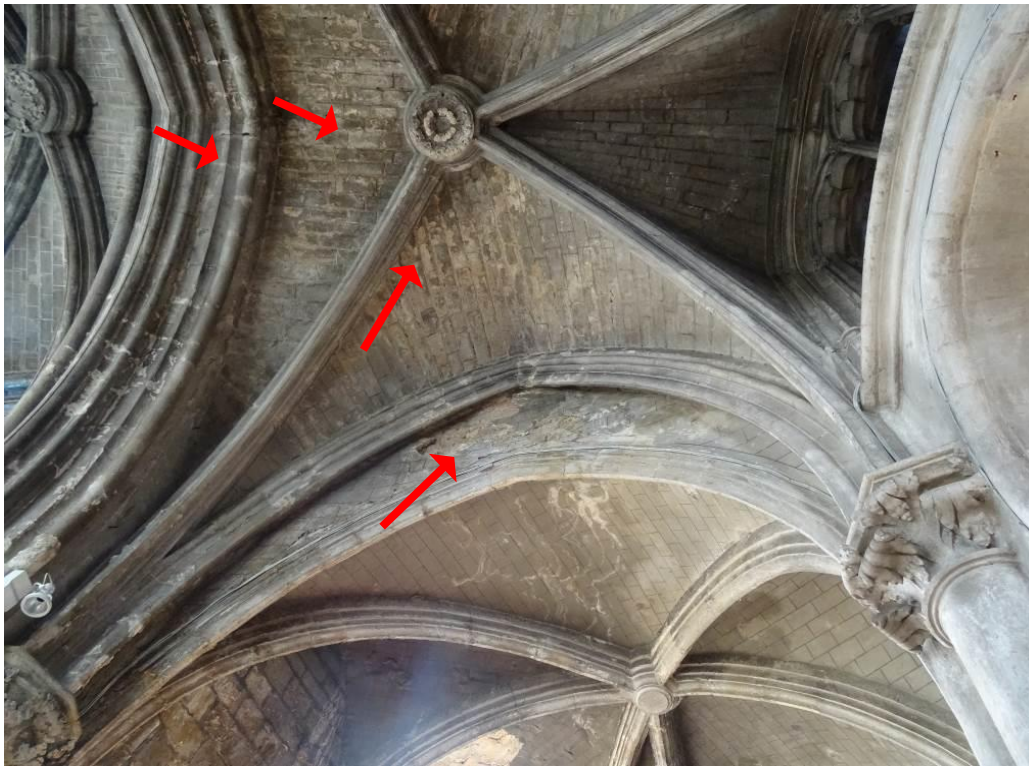
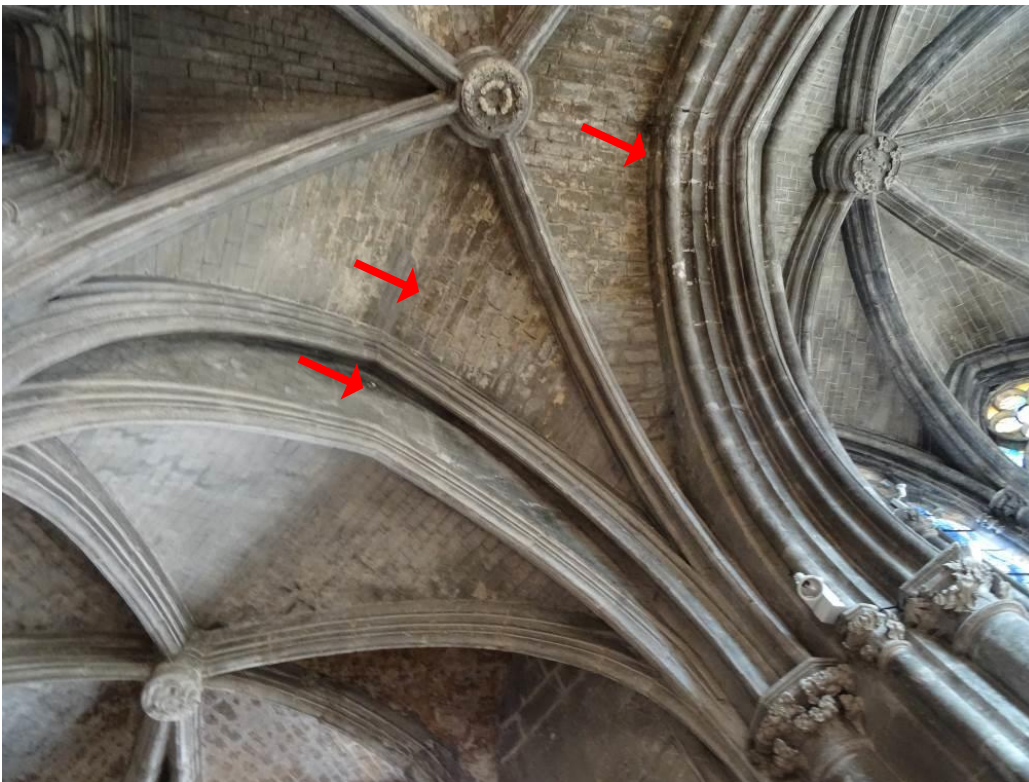
211 et 212. 4^{ème} travée du déambulatoire (travée axiale) : encrassement généralisé, parements dégradés et joints ouverts sur voutains et arc doubleau, enduits fortement dégradés (chute d'enduit, traces d'infiltrations).

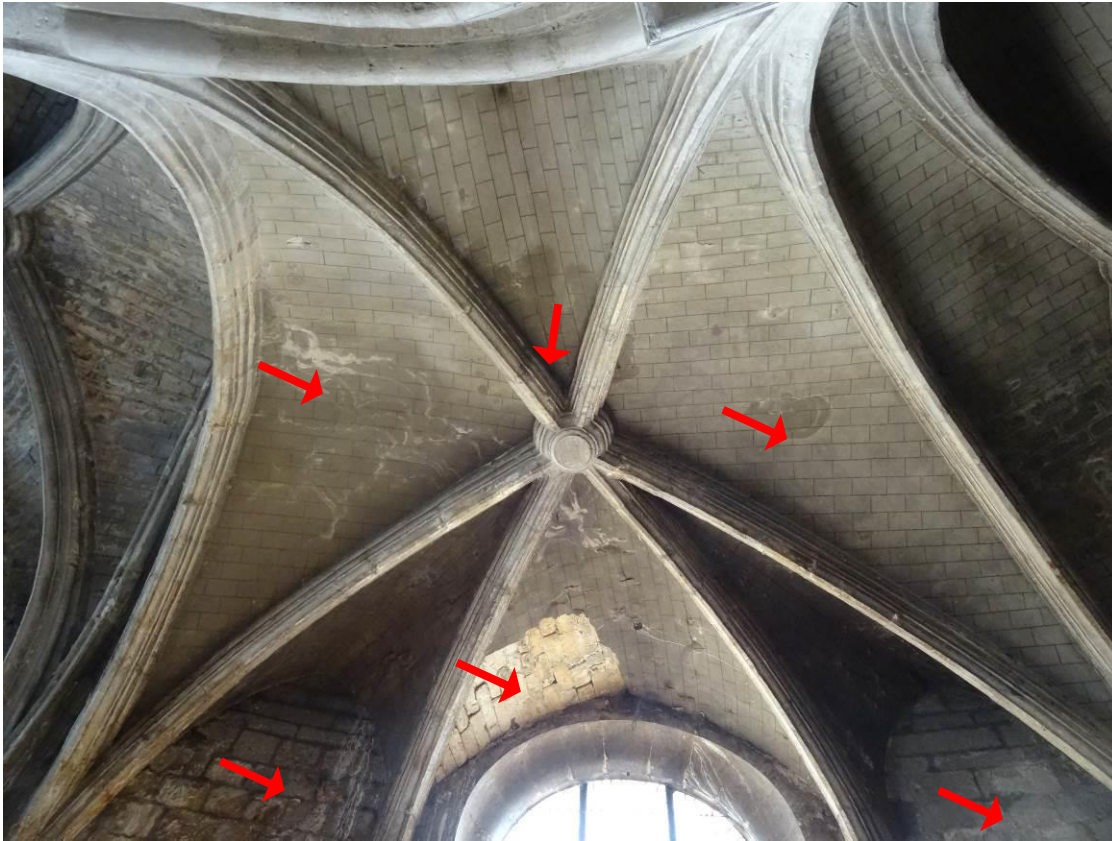
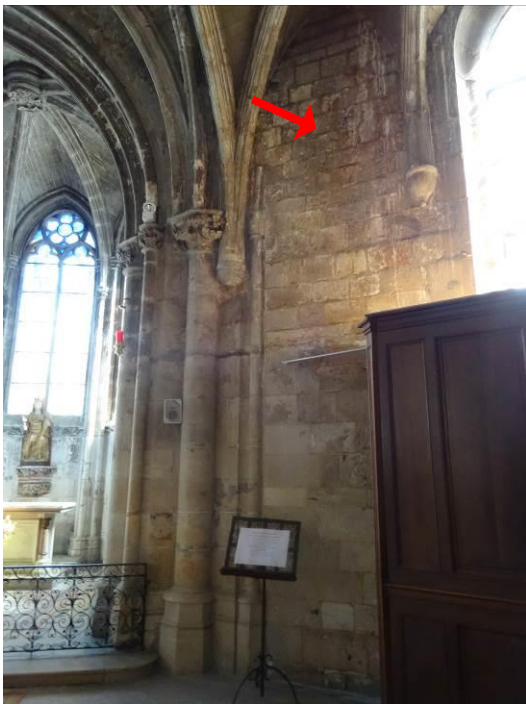
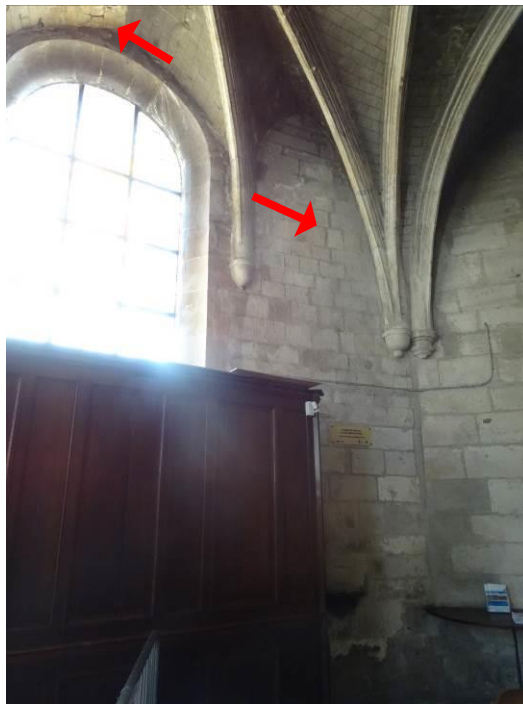
213, 214 et 215. 5^{ème} travée du déambulatoire (portail Sud-Est) : encrassement généralisé, chute des enduits dégradés sur les voutains, joints ouverts au-dessus de la baie, joints dégradés et traces d'infiltrations d'eau.

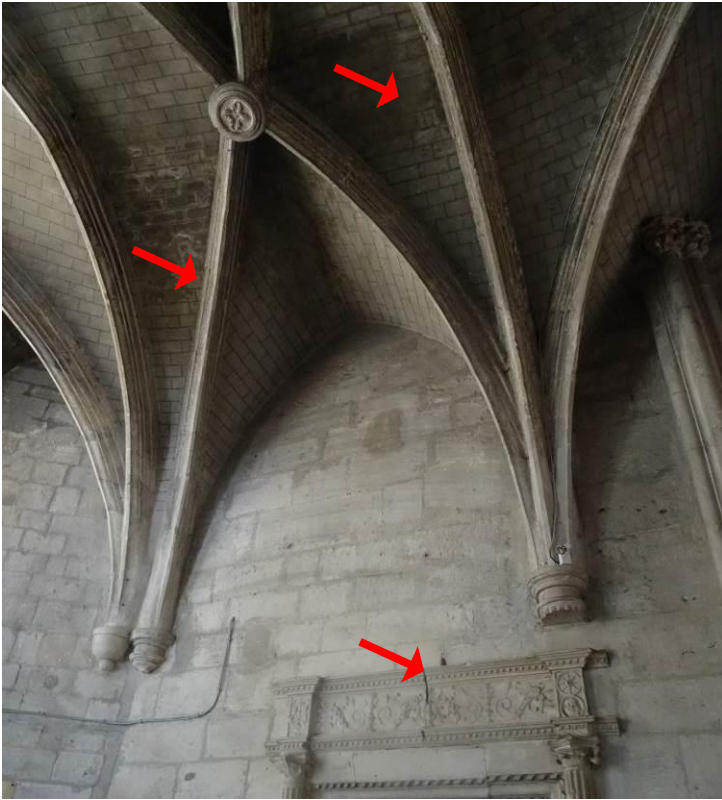
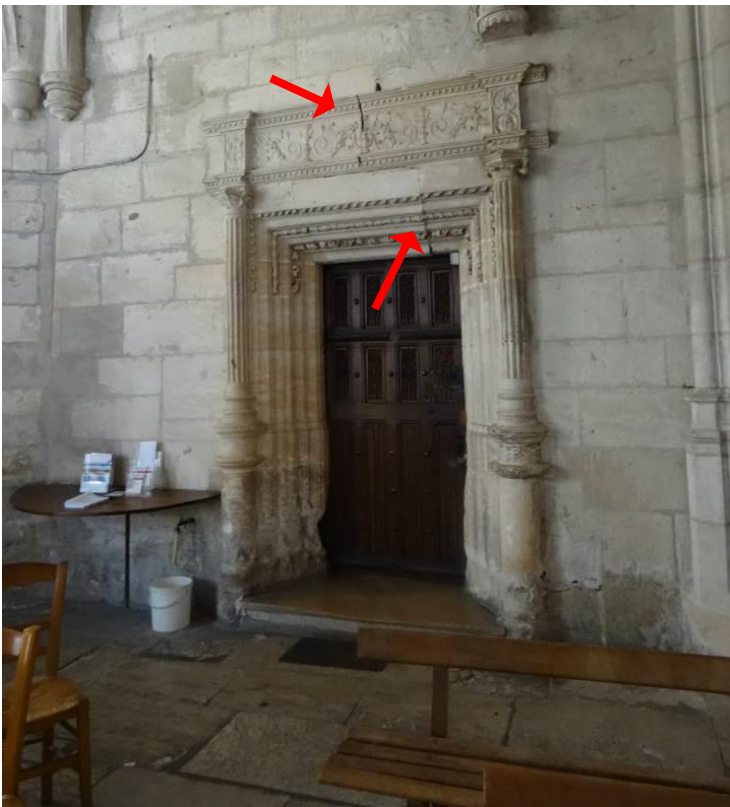
216 et 217. 6^{ème} travée du déambulatoire (entrée sacristie) : encrassement généralisé, enduits dégradés et traces d'infiltrations d'eau sur les voutains, joints ouverts au-dessus de l'entrée de la sacristie.

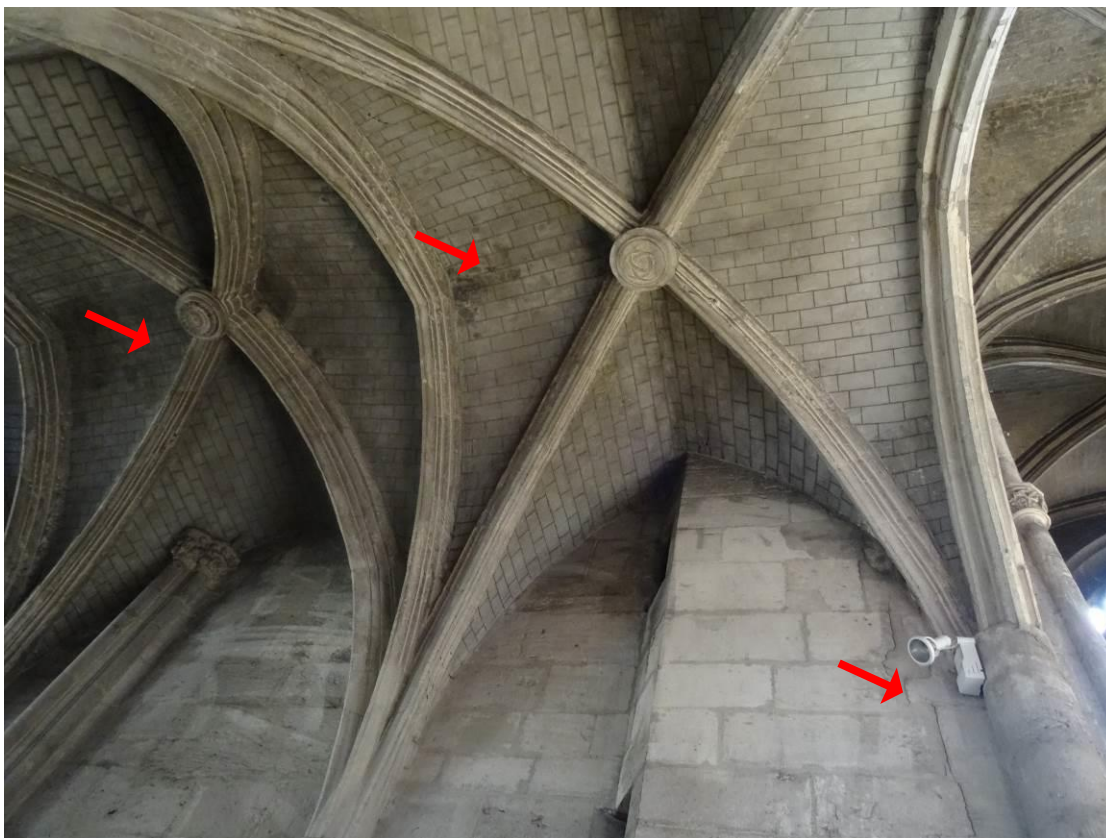
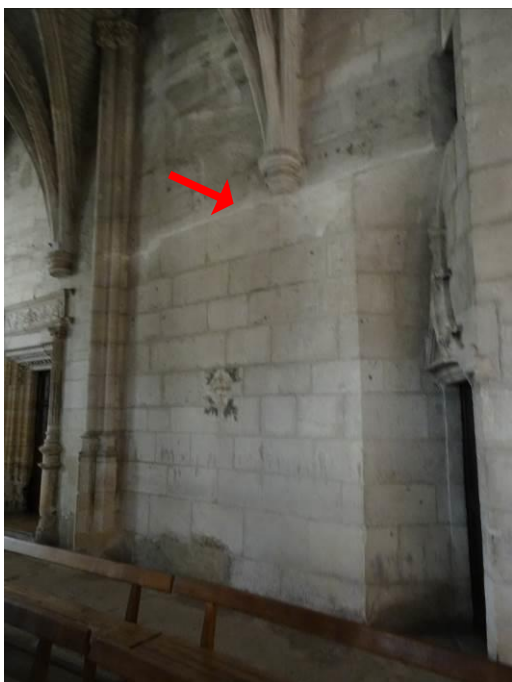
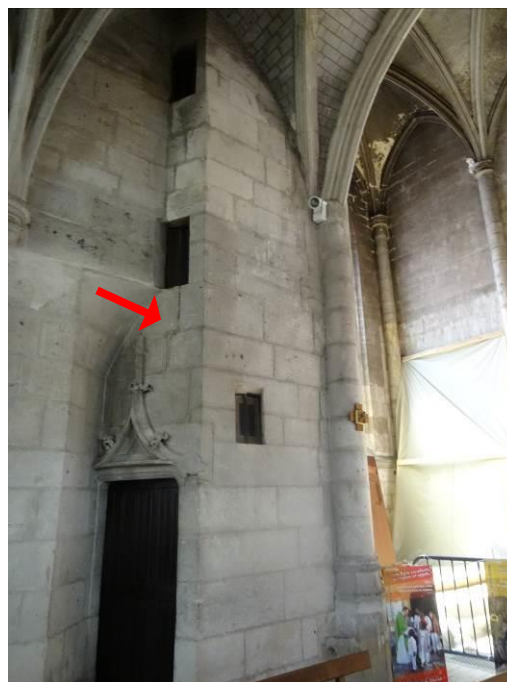
218, 219 et 220. 7^{ème} et 8^{ème} travée du déambulatoire : encrassement généralisé, enduits dégradés et traces d'infiltrations d'eau sur les voutains, nombreuses reprises des joints au droit du mur de la sacristie.

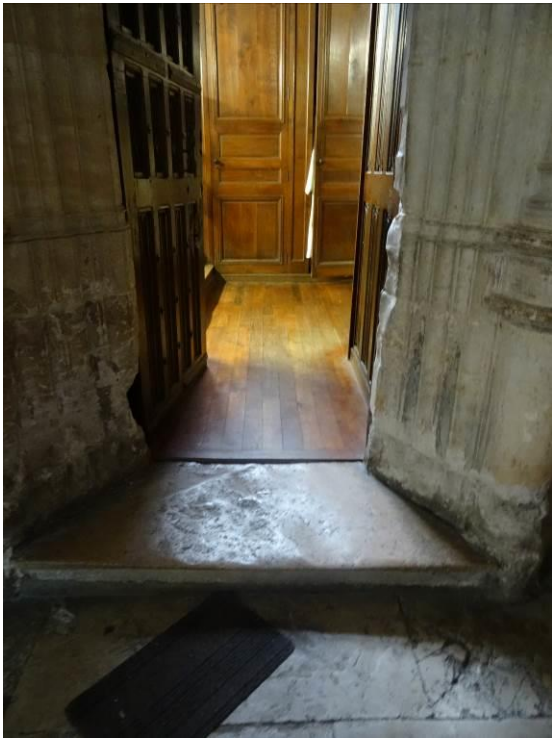
221. Accès à la sacristie : dégradation des moulures et parements altérés au droit de l'encadrement de porte.

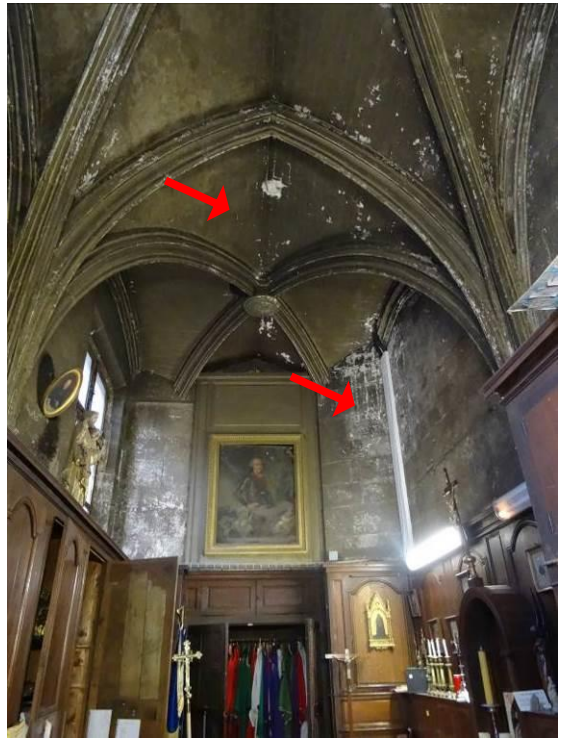
222. Intérieur sacristie : parements dégradés dus aux percements modernes pour assurer les passages de réseaux électriques.
