D E P A R T E M E N T D E L ' E U R E
R E G I O N N O R M A N D I E

VILLE DE VERNON

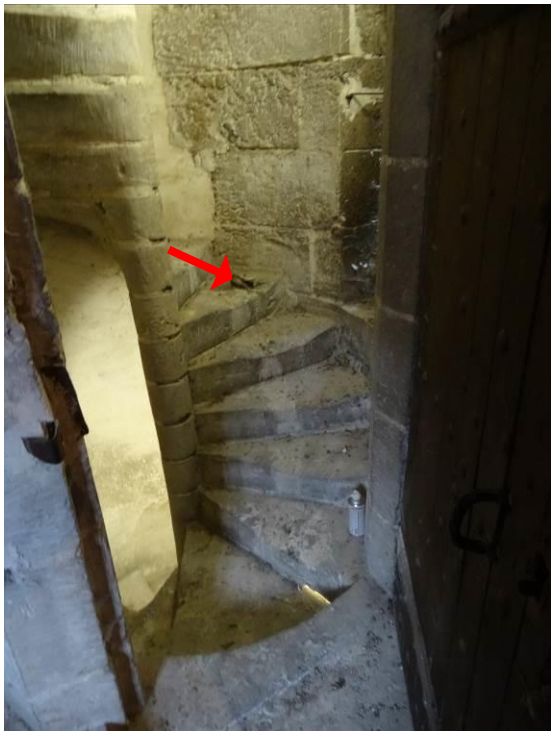
223. Escalier sacristie : encrassement généralisé, présence des pigeons.

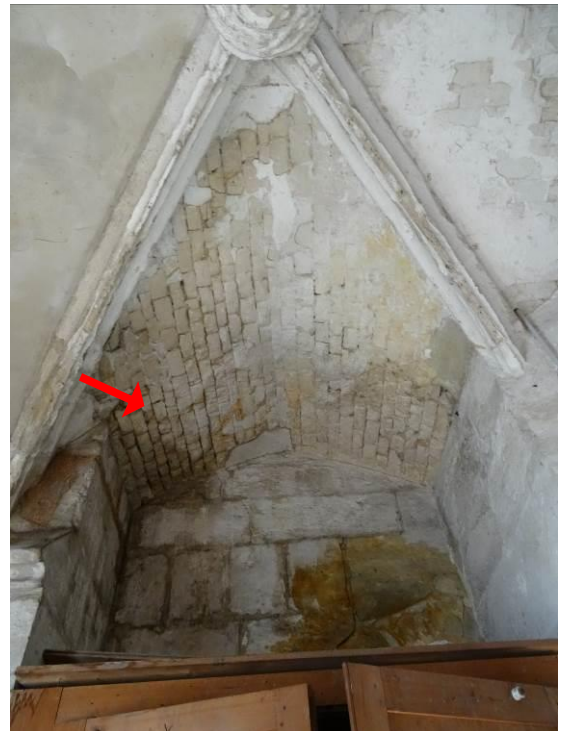
224. 1^{er} étage sacristie : joints dégradés, parements dégradés et chutes d'enduit dus aux infiltrations d'eaux.

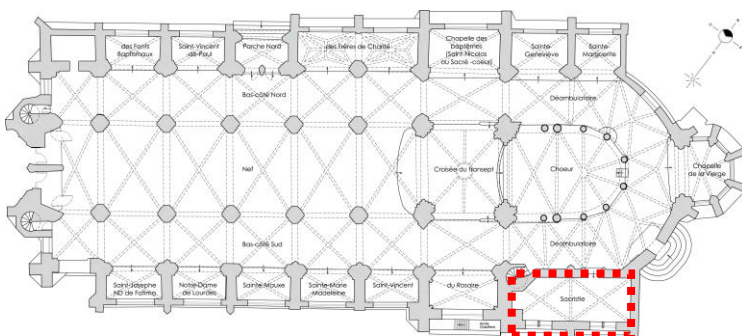
V. ÉTAT SANITAIRE
REPORTAGE PHOTOGRAPHIQUE

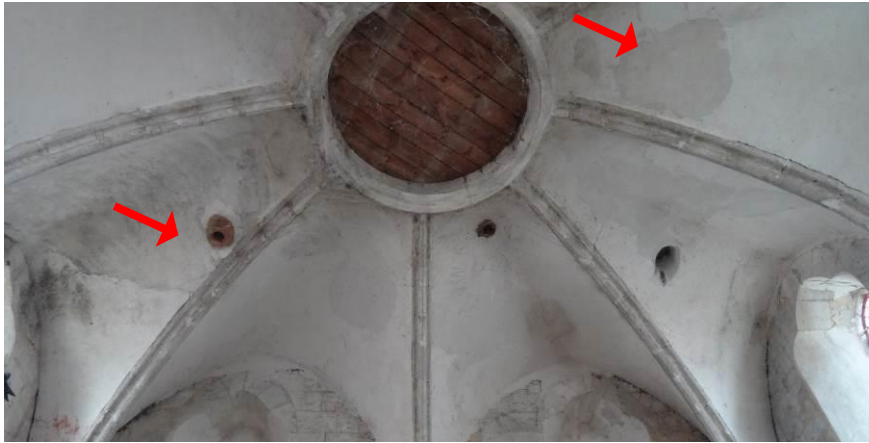
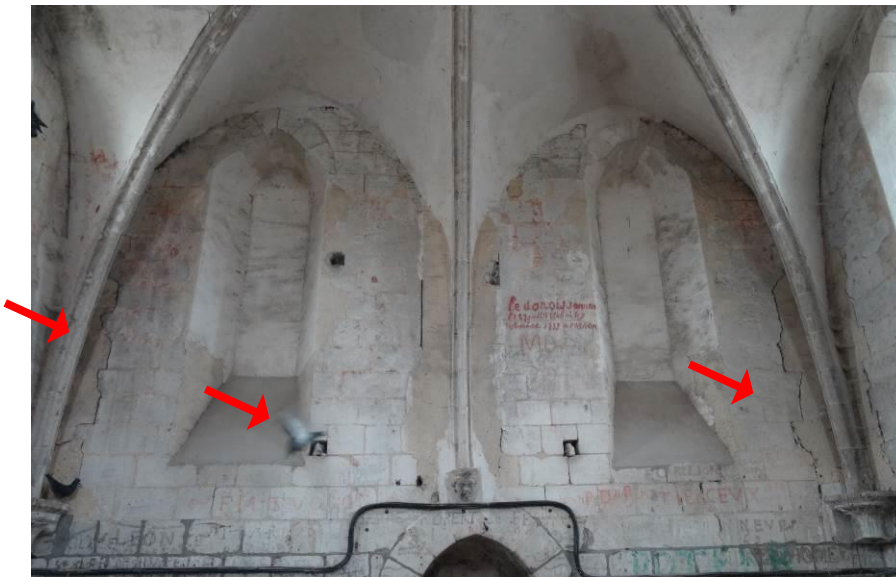
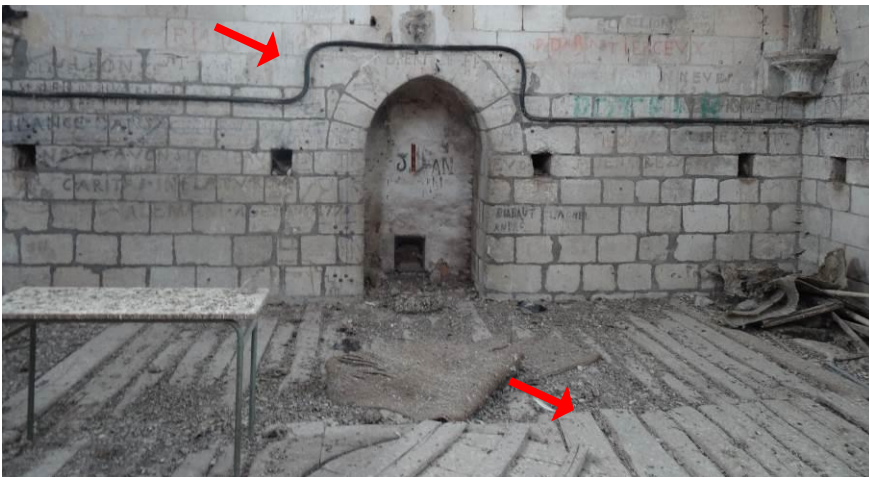
225, 226 et 227. Elévations Ouest de la chapelle haute (croisée du transept) : encrassement généralisé, volume dégradé par pigeons, voûte enduite dégradée et fissurée, présence de fissures sur reprises aux angles Sud-Ouest et Nord-Ouest, joints dégradés au mur, plancher dégradé par fientes, installation électrique vétuste, présence des nombreux graffitis.

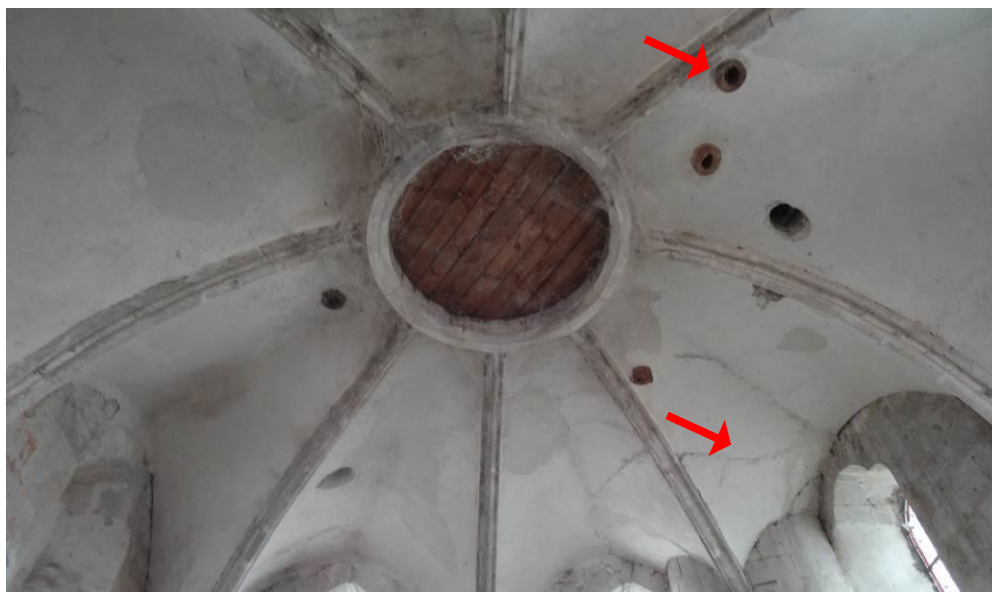
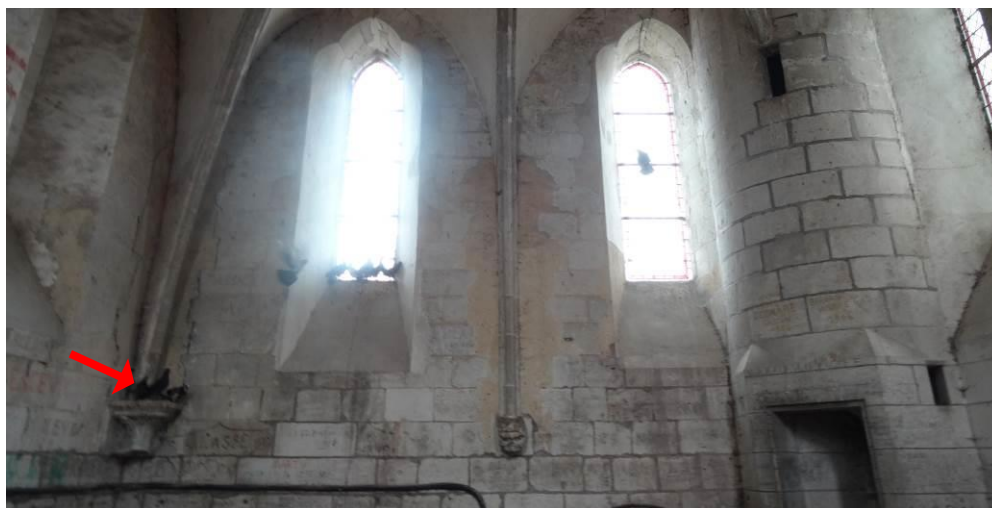
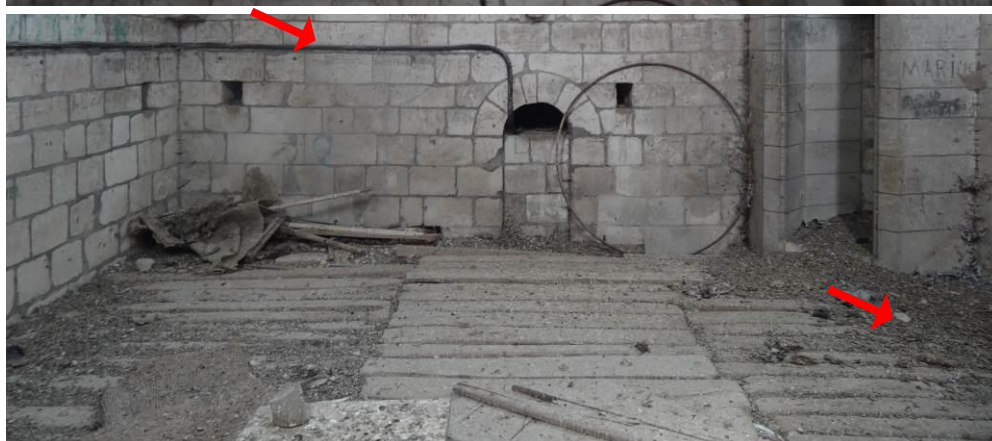
228, 229 et 230. Elévation Nord de la chapelle haute (croisée du transept) : encrassement généralisé, volume dégradé par pigeons, voûte enduite dégradée et fissurée, présence de fissures sur reprises à l'angle Ouest, joints dégradés au mur, plancher dégradé par fientes, installation électrique vétuste, présence des nombreux graffitis.

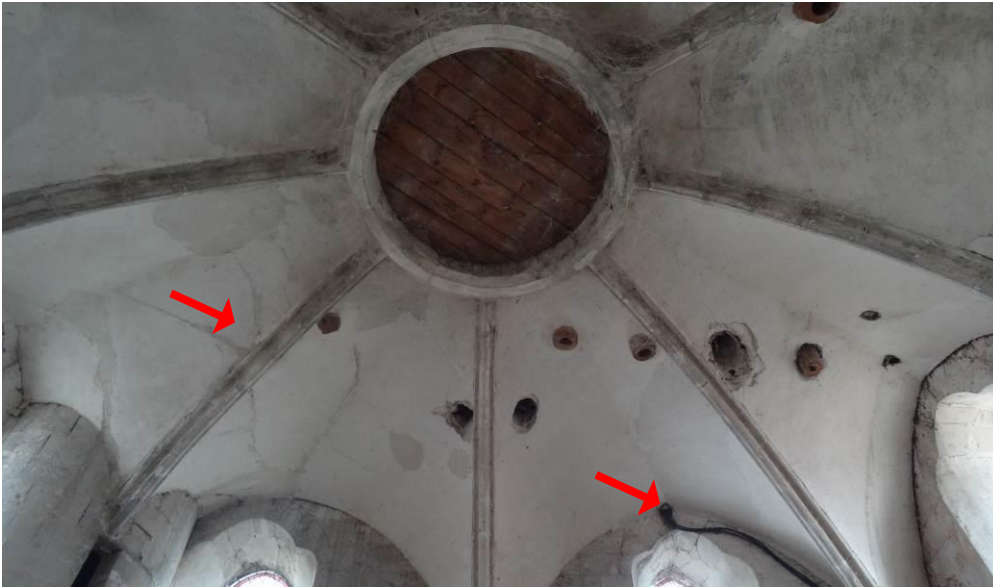
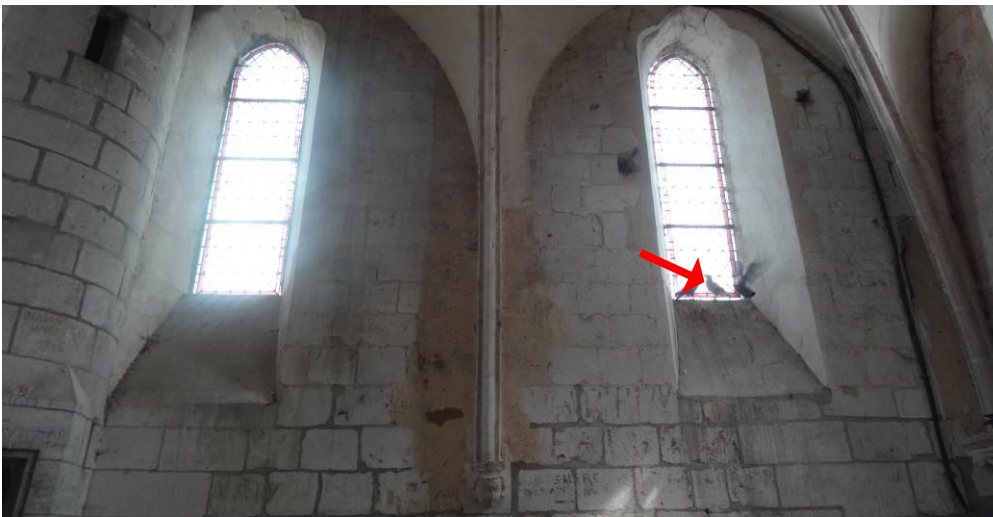
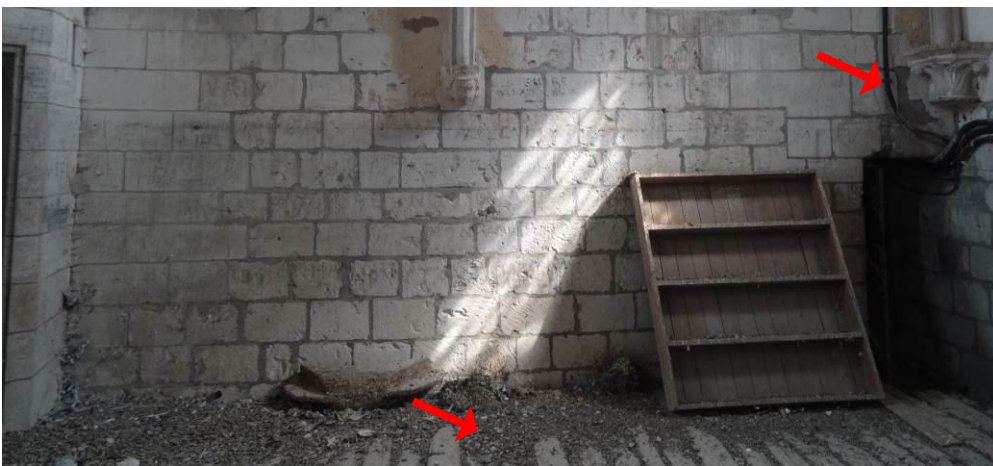
231, 232 et 233. Elévation Est de la chapelle haute (croisée du transept) : encrassement généralisé, volume dégradé par pigeons, voûte enduite dégradée et fissurée, présence de fissures sur reprises à l'angle Sud-Est, joints dégradés au mur, plancher dégradé par fientes, installation électrique vétuste, présence des nombreux graffitis.

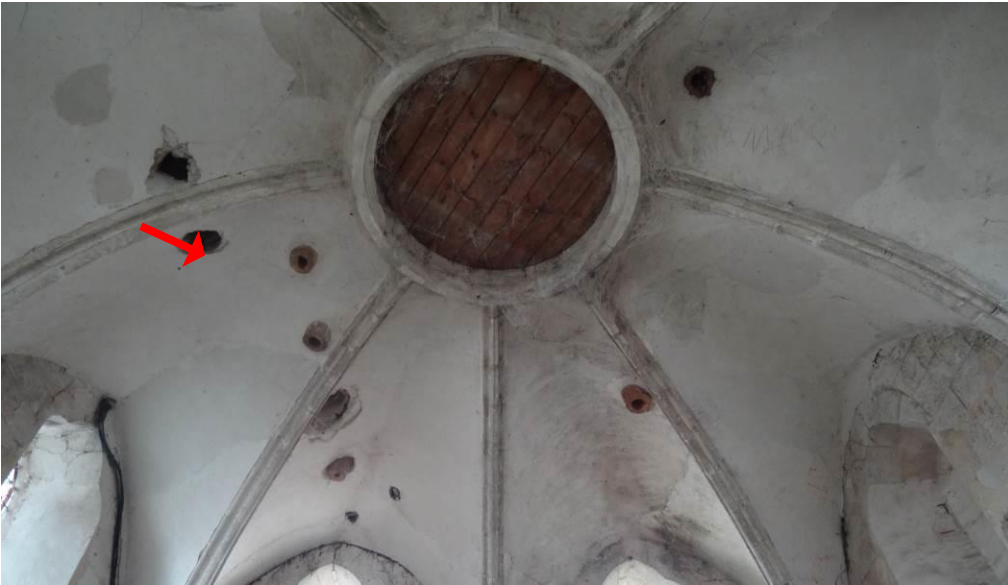
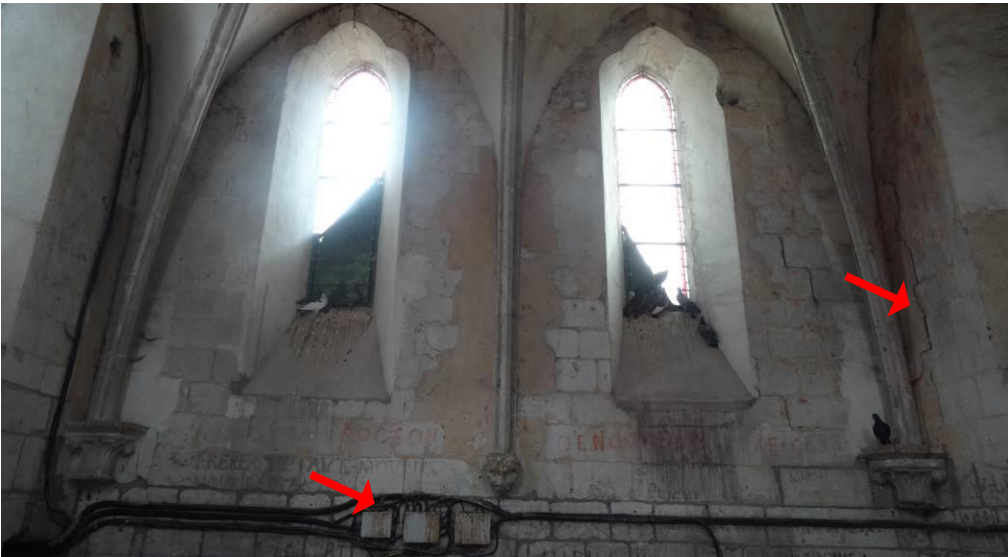
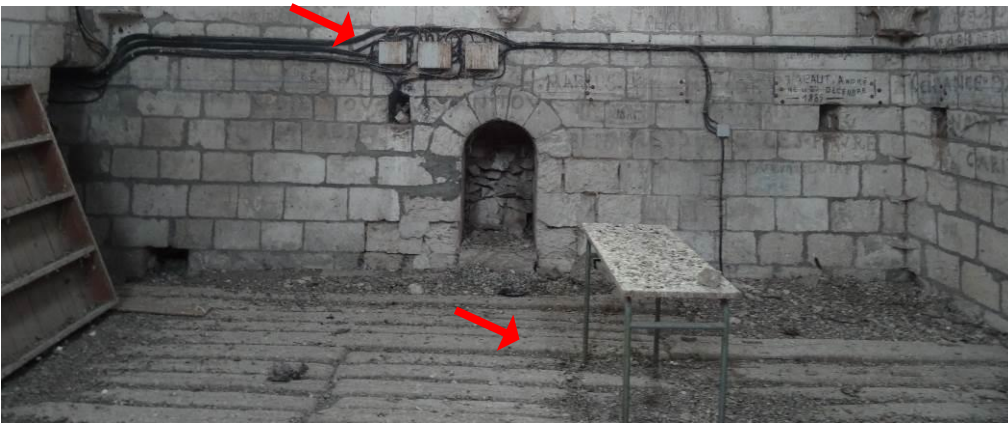
234, 235 et 236. Elévation Sud de la chapelle haute (croisée du transept) : encrassement généralisé, volume dégradé par pigeons, voûte enduite dégradée et fissurée, présence de fissures sur reprises à l'angle Sud-Ouest, joints dégradés au mur, plancher dégradé par fientes, installation électrique vétuste, présence des nombreux graffitis.

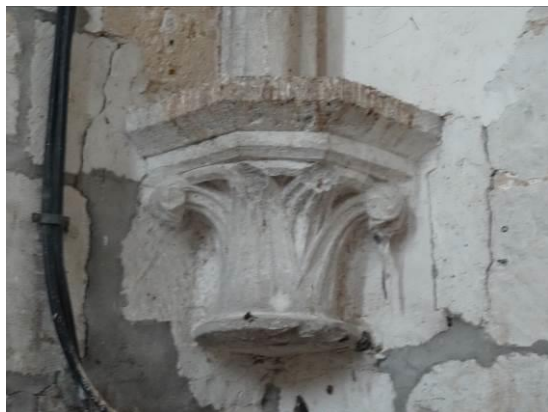
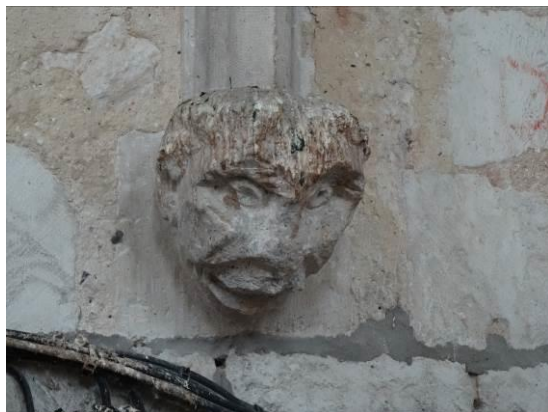
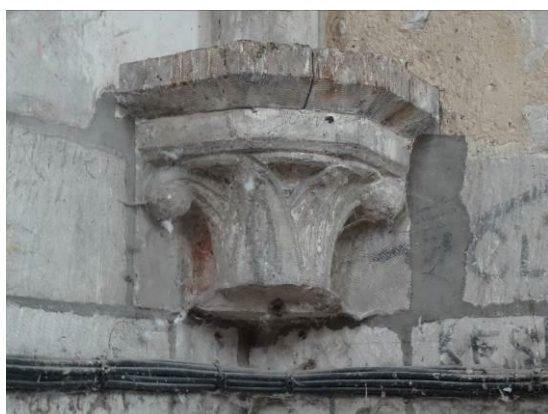
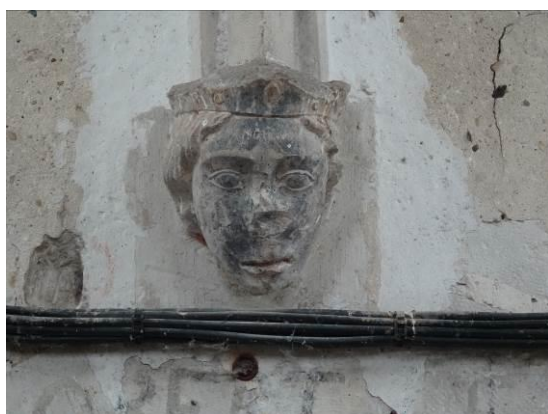
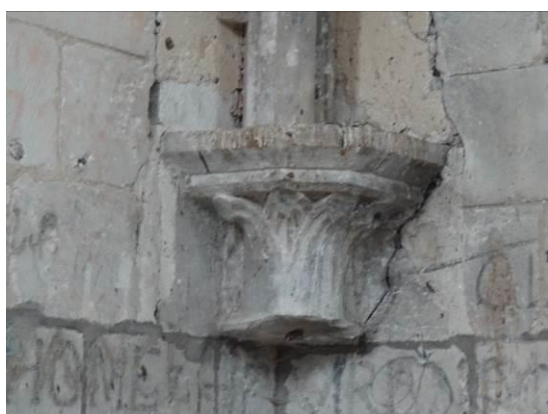
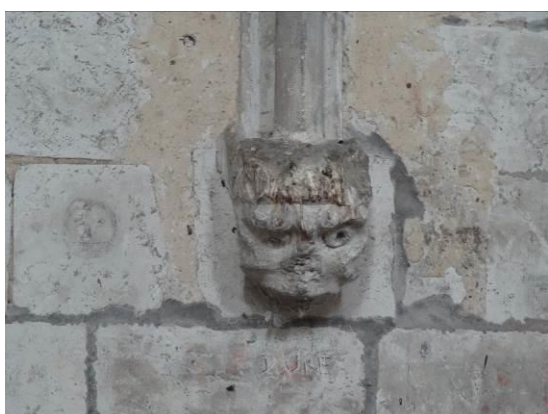
237, 238, 239, 240, 241, 242 et 243. Forte dégradation des chapiteaux à crochets (aux angles) et des consoles sculptées de têtes des rois et de reines (au milieu de chaque mur).

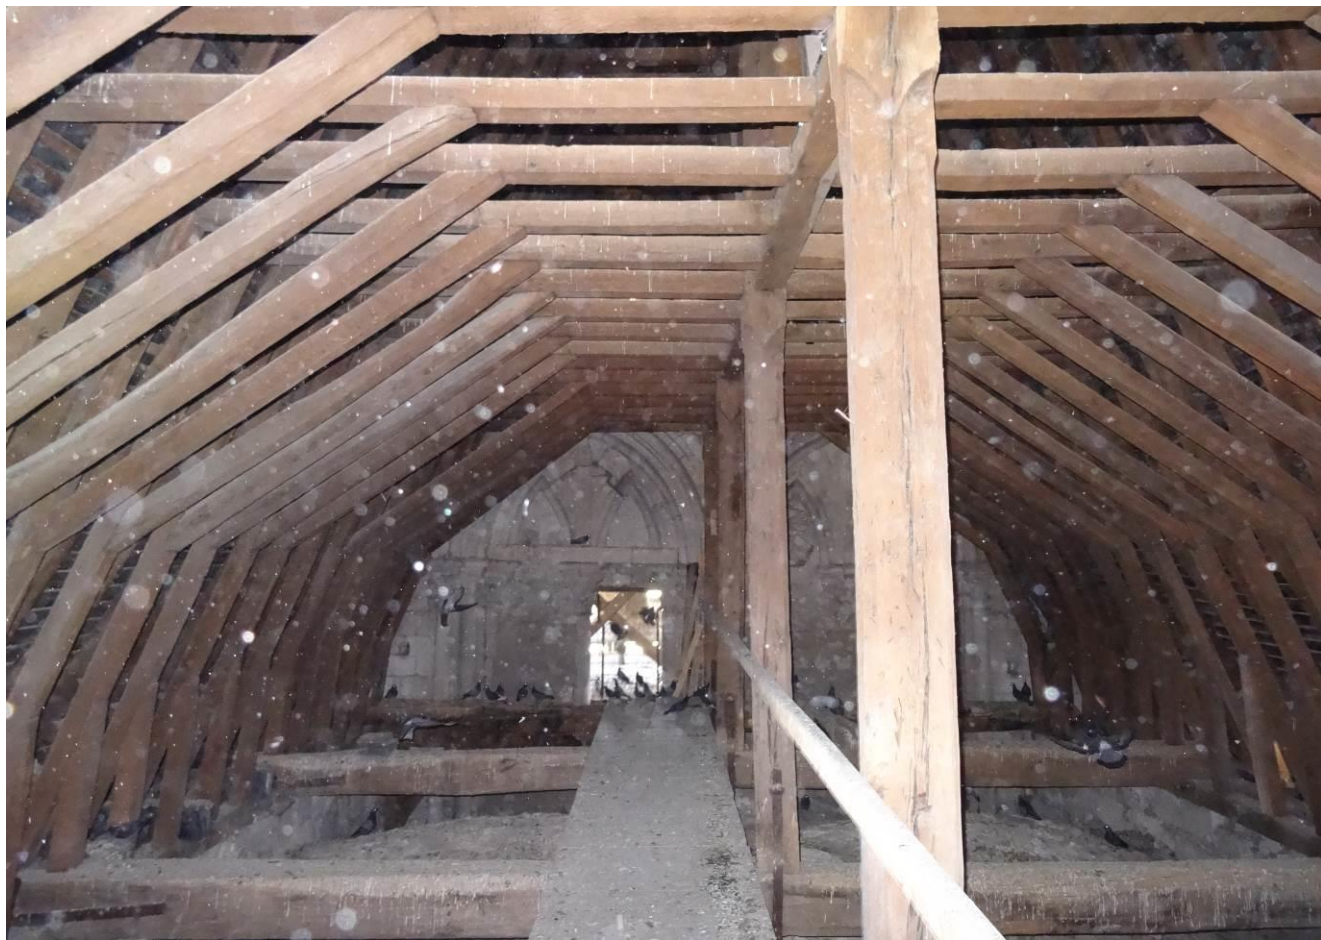
244. Comble de la nef : envahis et dégradés par les pigeons.

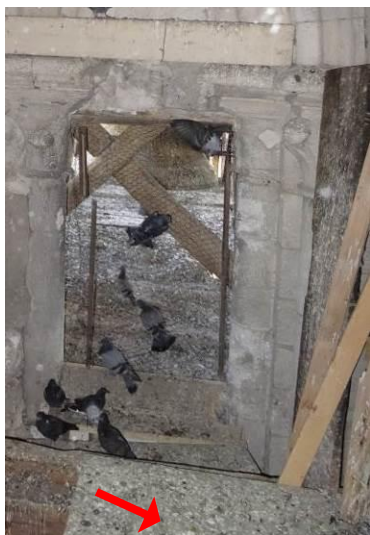
245. Clôture défailante, sol couvert des fientes.

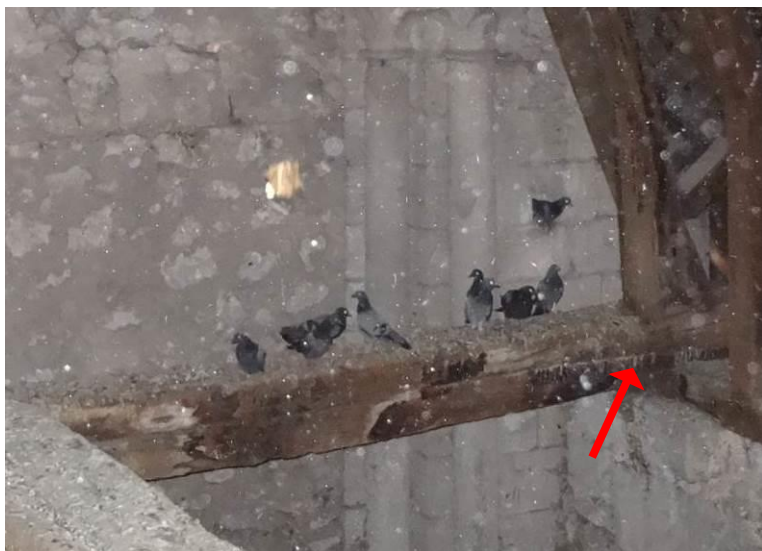
246. Anciennes reprises en pied de ferme dégradées.

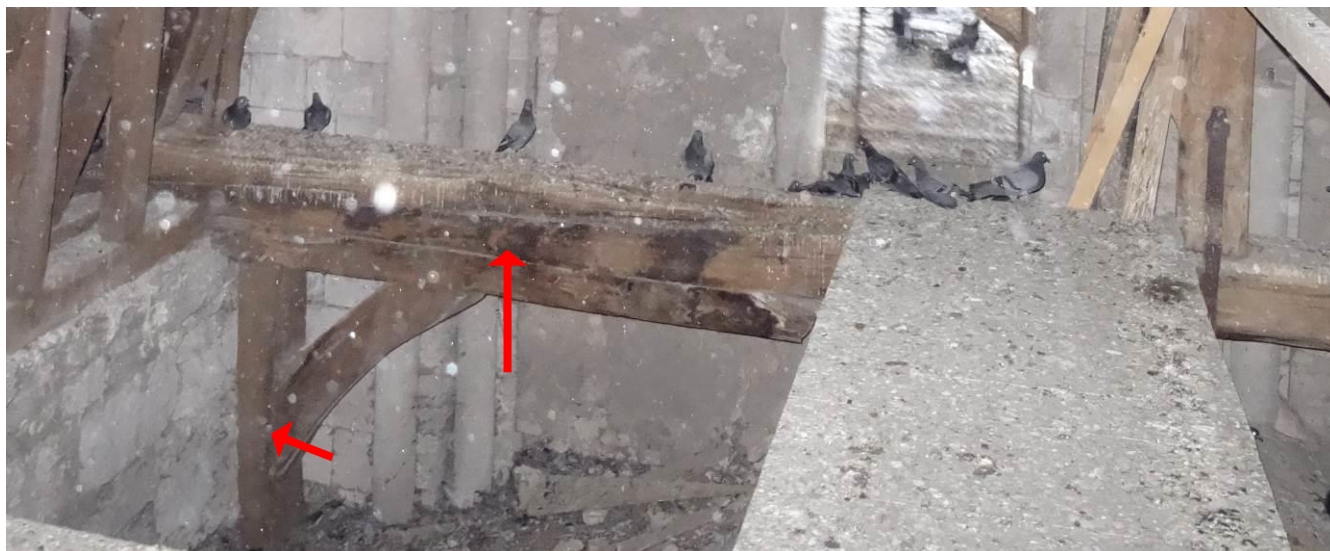
247. Combles de la nef : anciennes reprises en pied de ferme dégradées.

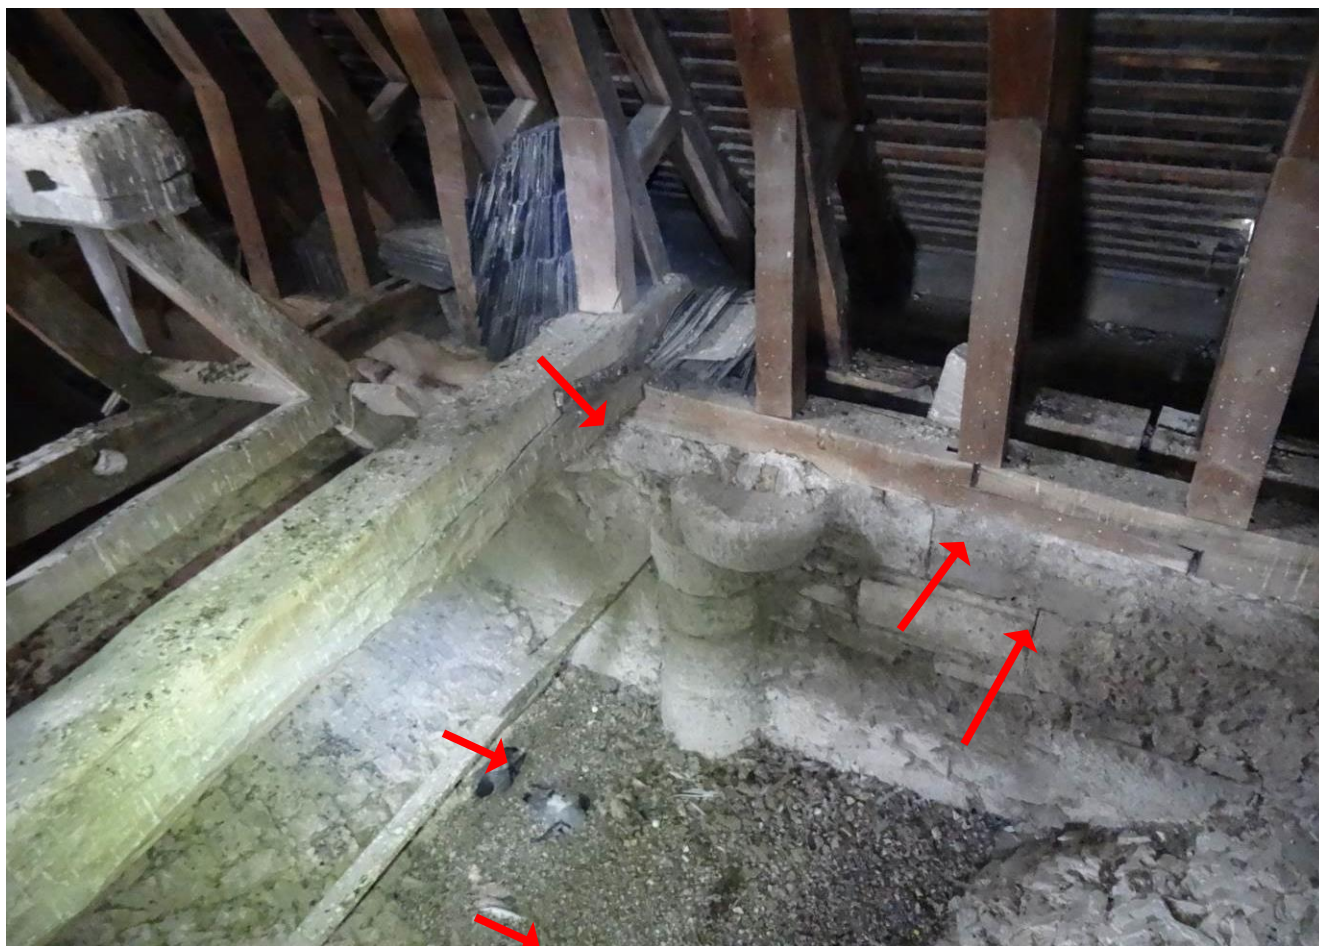
248. Anciennes reprises en pied de ferme dégradées, tirant métallique et rein de voûte couverts de fientes, sablières décaussées, arase désorganisée.

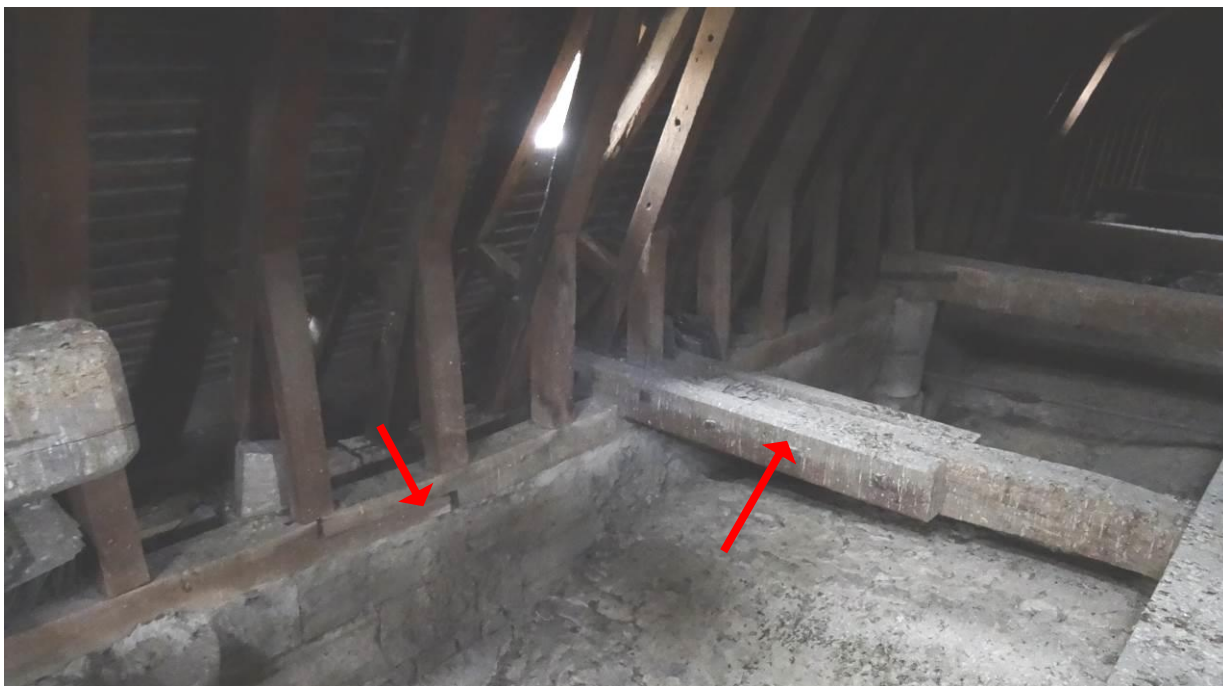
249. Combles de la nef : anciennes reprises en pied de ferme dégradées, sablières dé-assemblées.

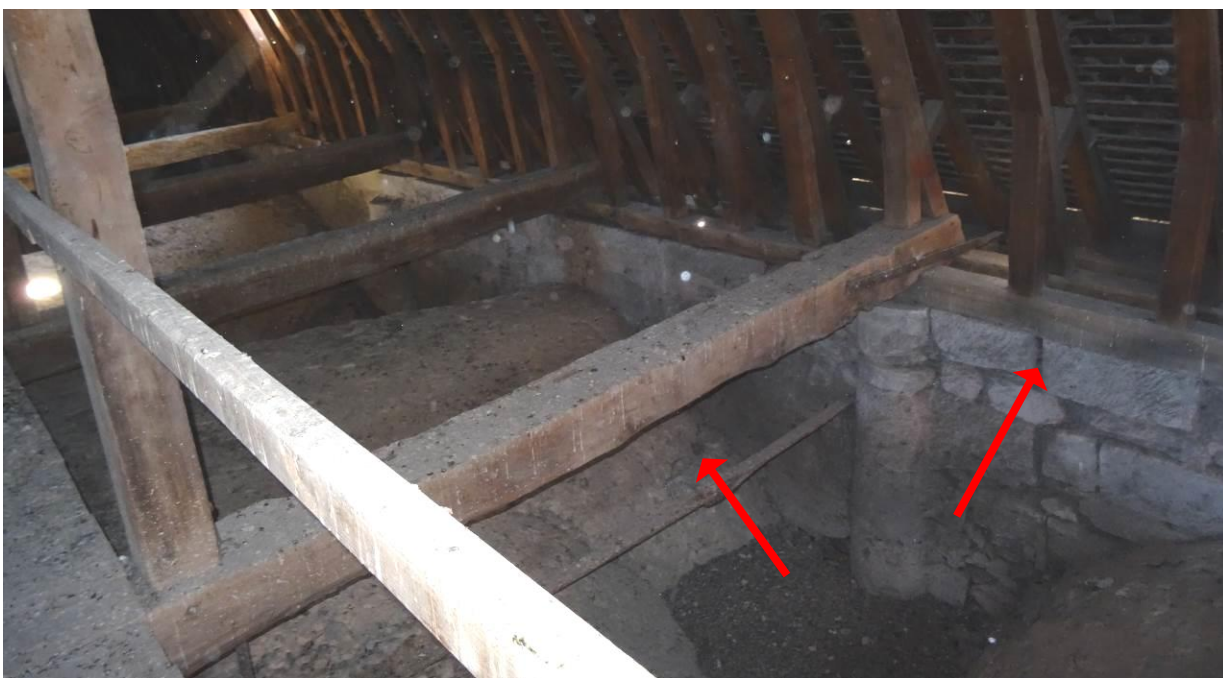
250. Tirant métallique et rein de voûte couverts de fientes, sablières déchaussées, arase désorganisée.

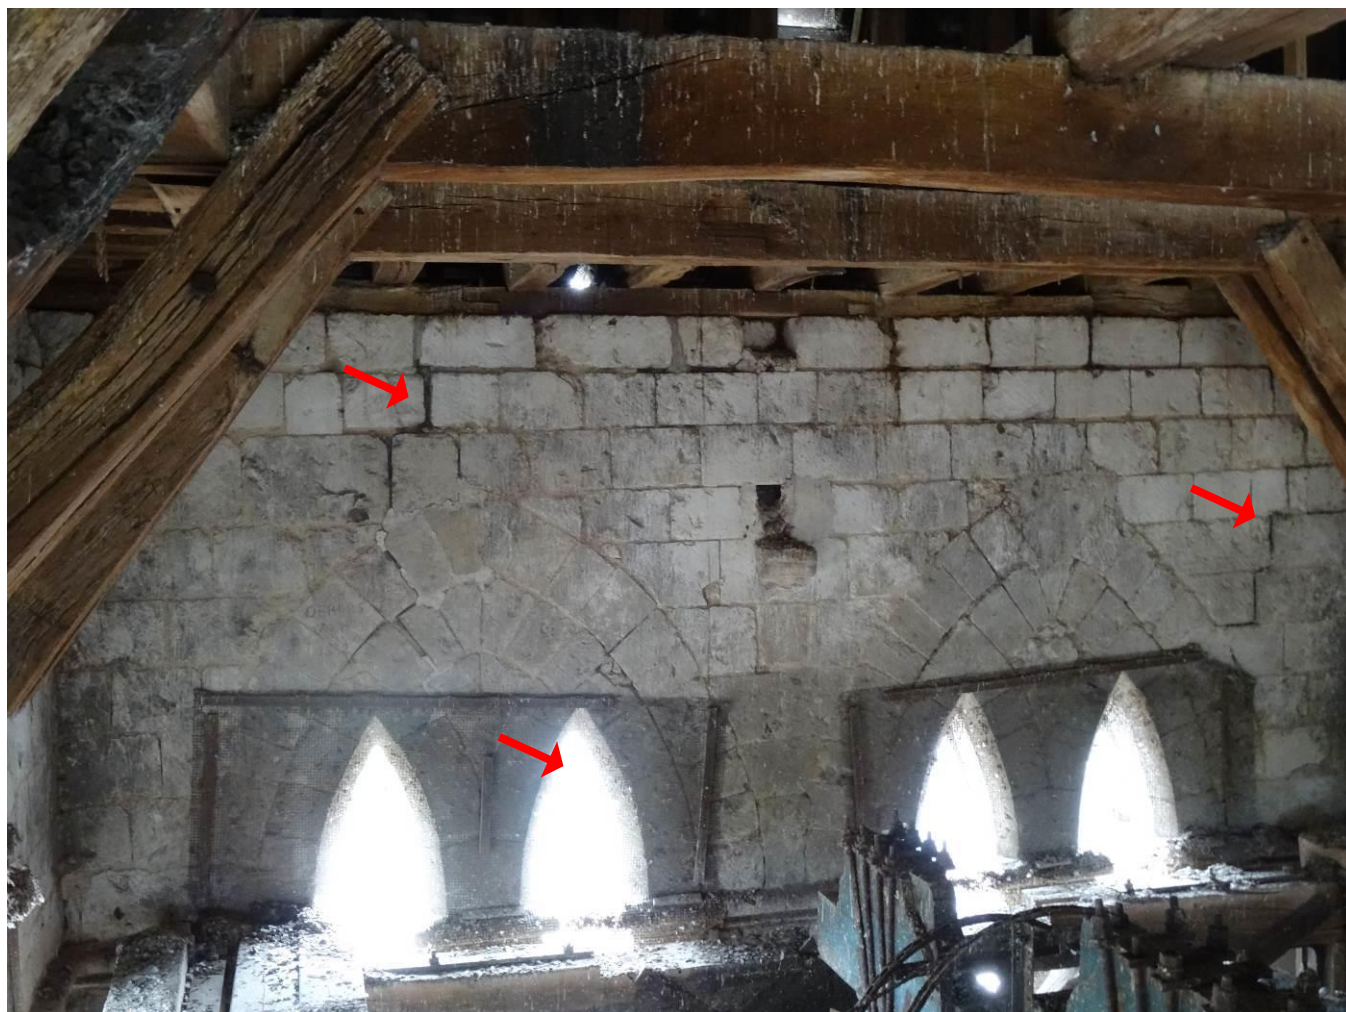
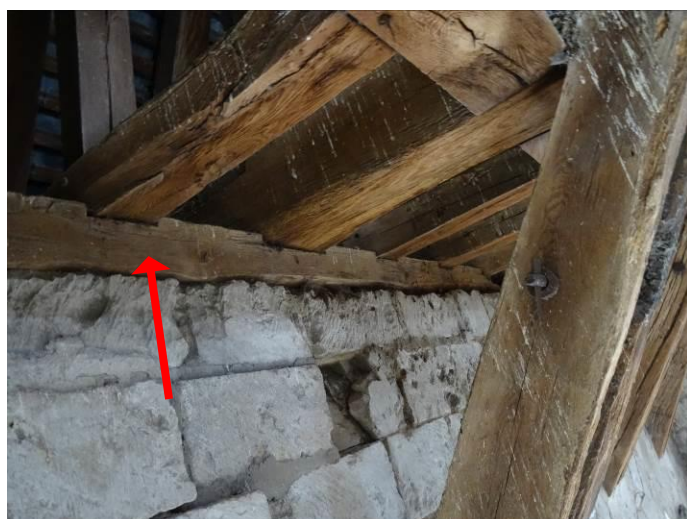
251. Combles de la tour de la croisée, niveau beffroi : joints ouverts et dégradés au droit de l'arase du mur Sud de la tour, grilles métalliques au-dessus des abat-sons dégradés.

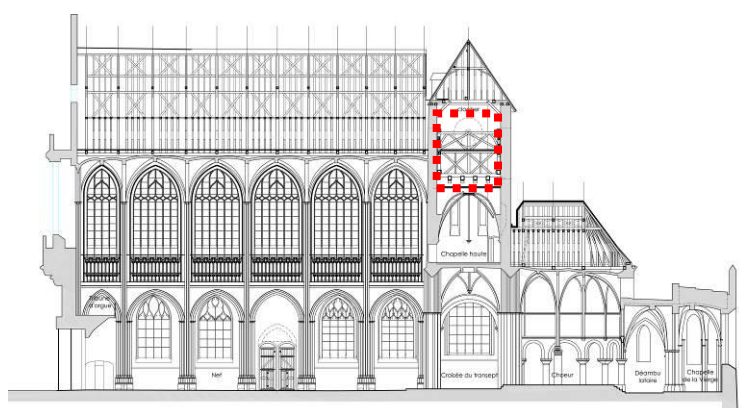
252. Combles de la tour de la croisée, niveau beffroi : assemblages de charpente rompus.

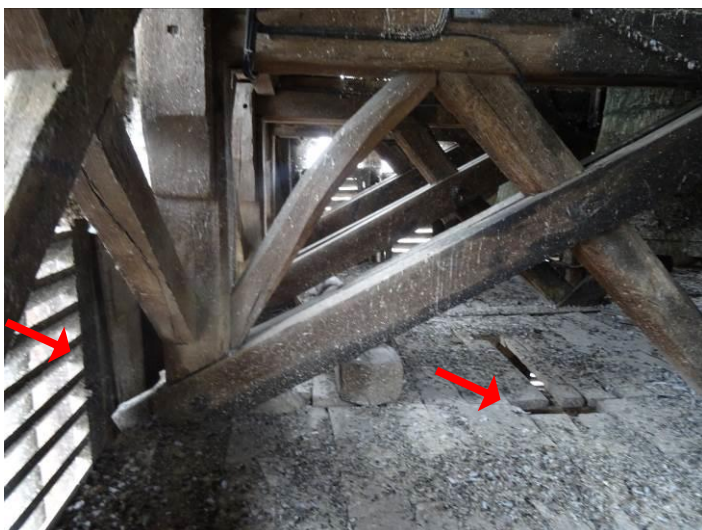
254. Combles de la tour de la croisée, niveau beffroi : abat-sons et platelage bois fortement dégradés.

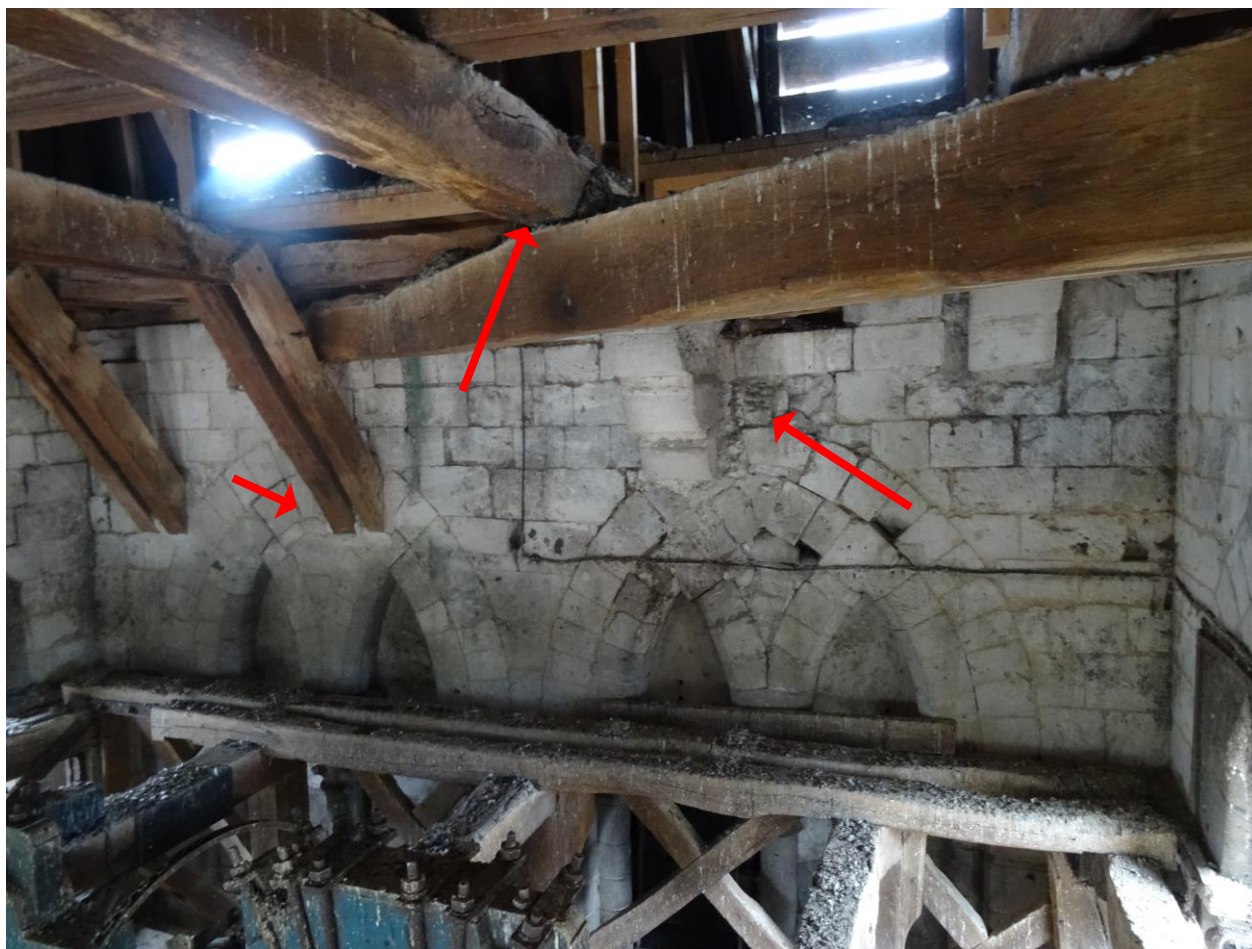
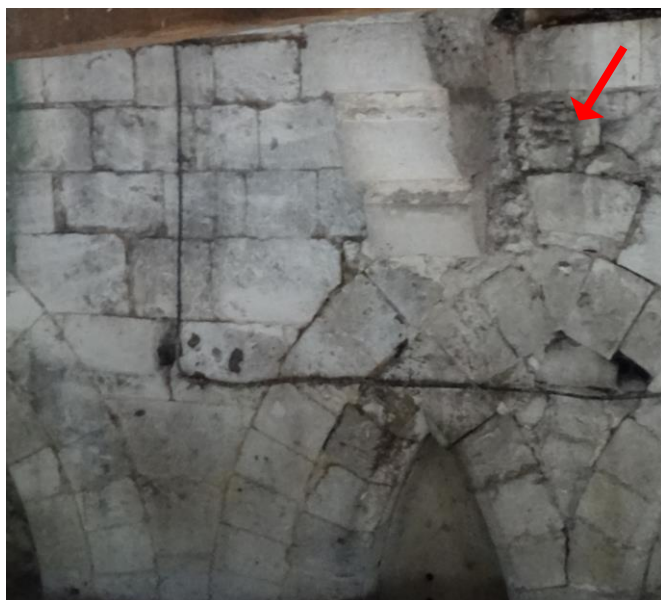
253 et 254. Combles de la tour de la croisée, niveau beffroi : ancienne reprise de l'entrait par gousset dégradée, maçonnerie désorganisée à l'arase du mur de la tour.

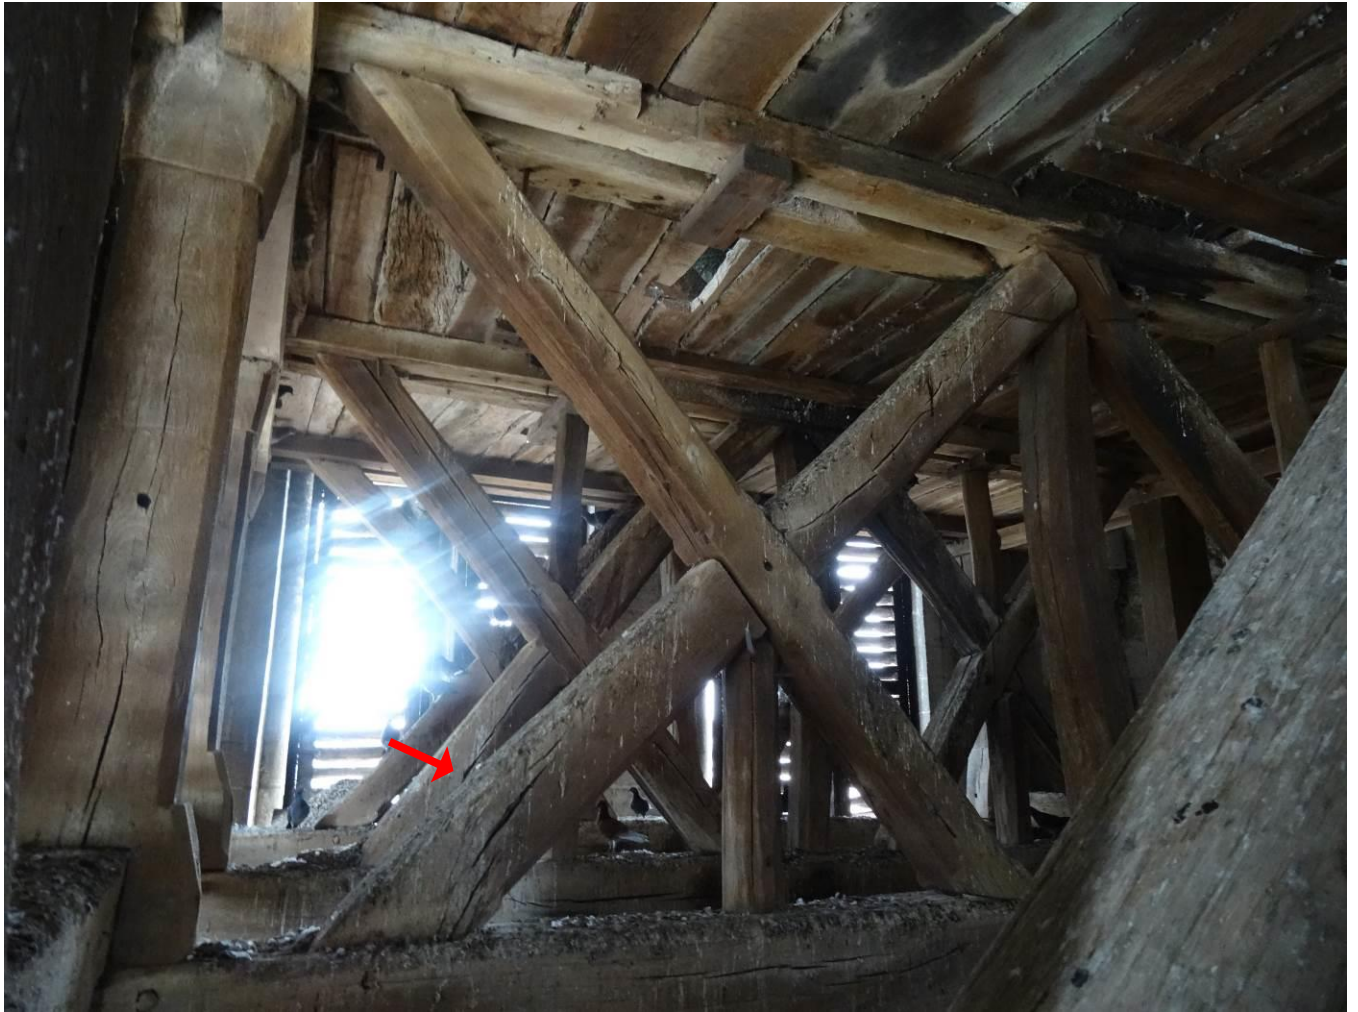
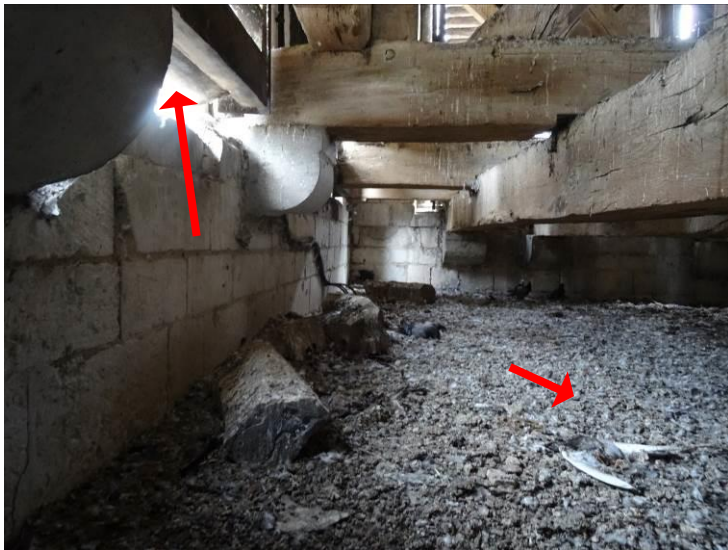
255 et 256. Combles de la tour de la croisée, niveau beffroi : ossature du beffroi fortement dégradée par les fientes, abat-sons vétustes laissant pénétrer les pigeons.

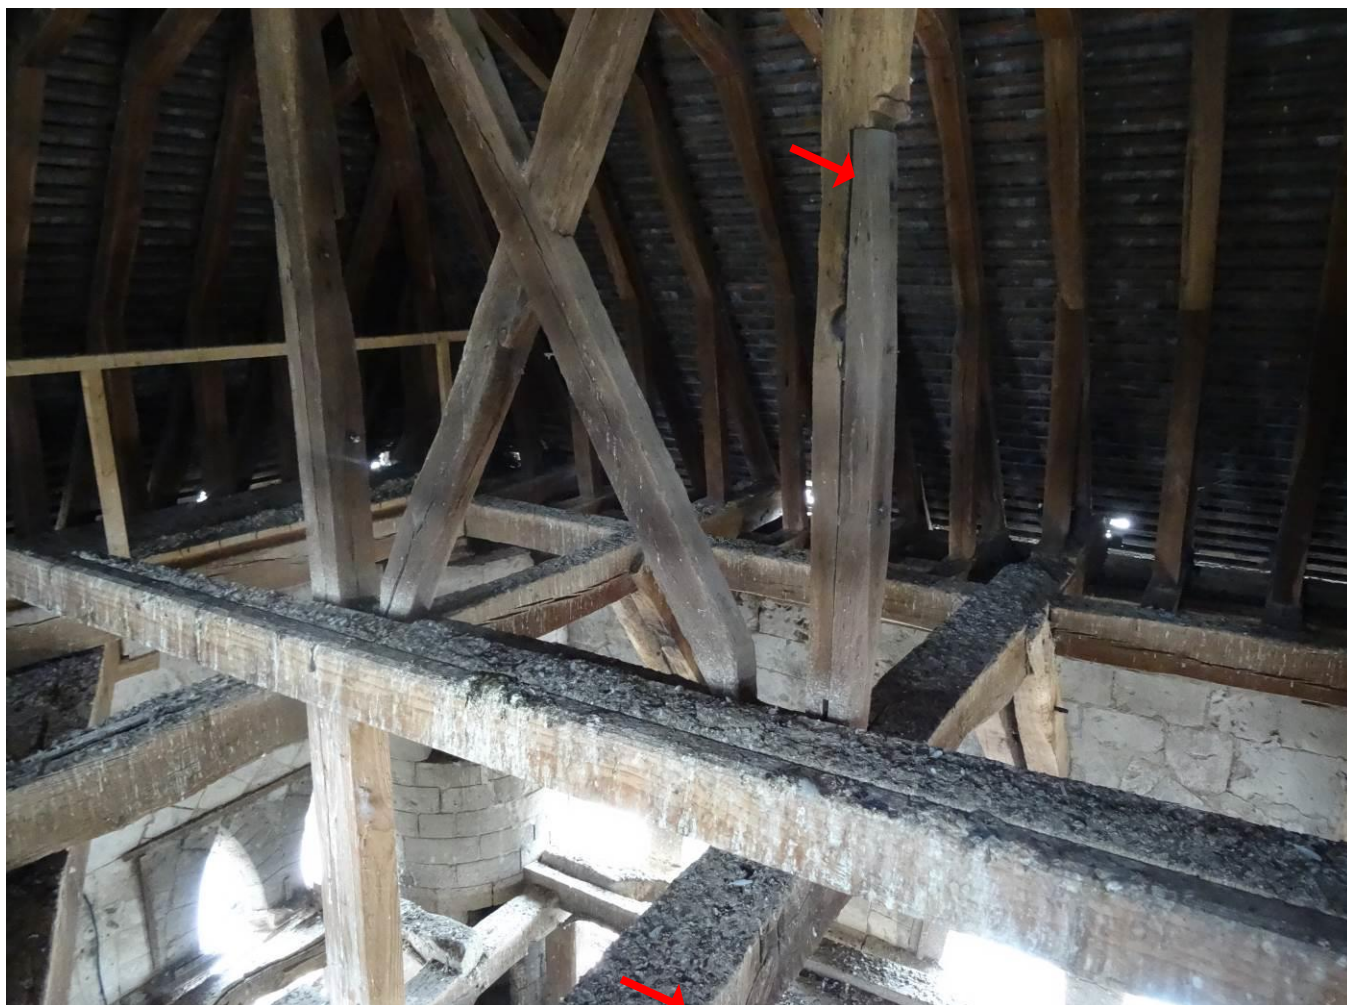
257. Comble de la tour de la croisée : charpente dégradée par les fientes, ancienne reprise de poinçon dégradée.

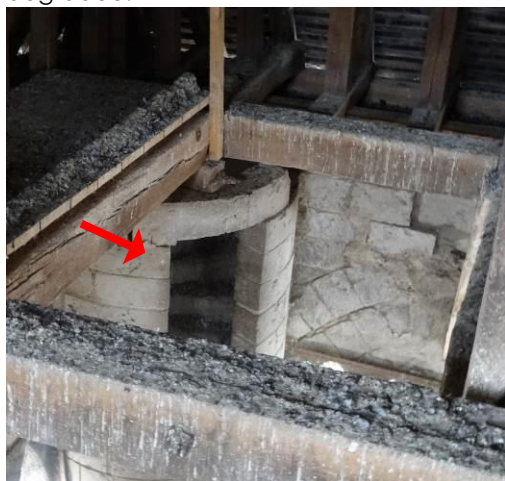
258. Joints ouverts au droit de la tourelle d'escalier d'accès au comble.

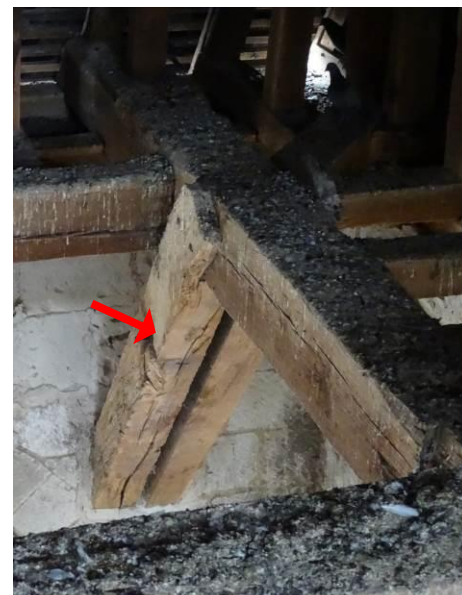
259. Entrait moisé par deux jambes de force dégradées.
