D E P A R T E M E N T D E L ' E U R E
R E G I O N N O R M A N D I E

VILLE DE VERNON

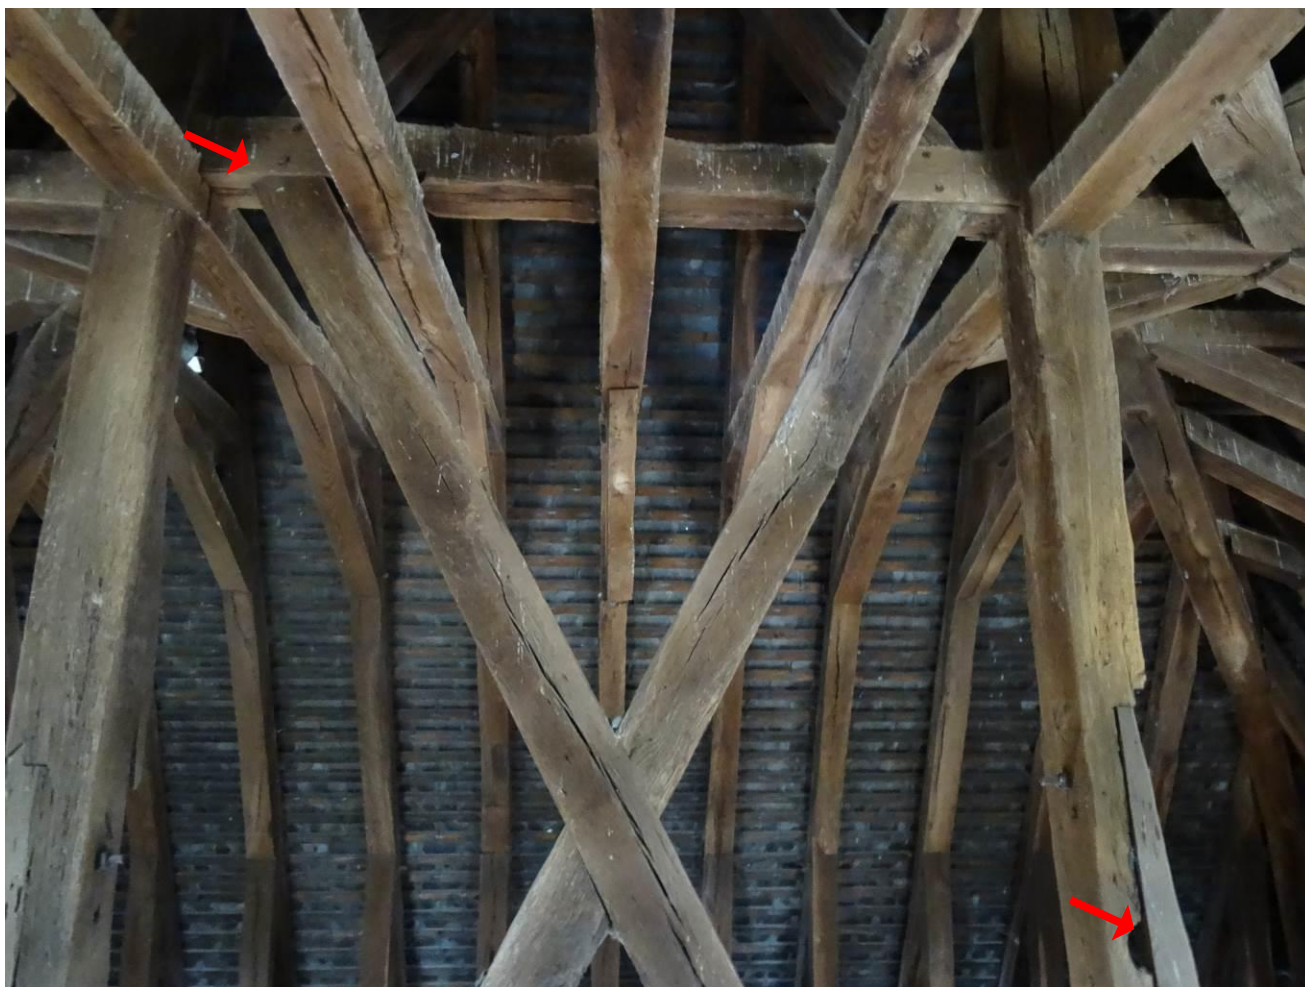
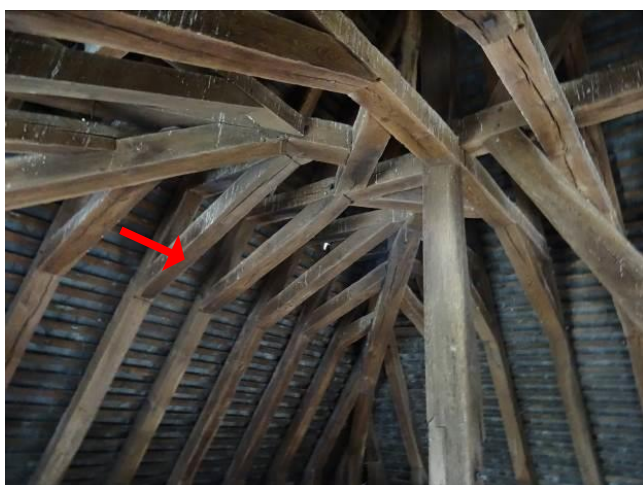
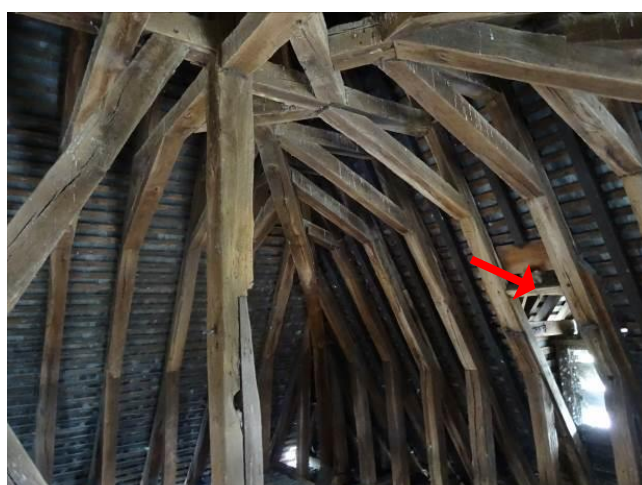
260, 261 et 262. Combles de la tour de la croisée : ancienne reprise de poinçon dégradée, présence de traces d'infiltrations d'eau.

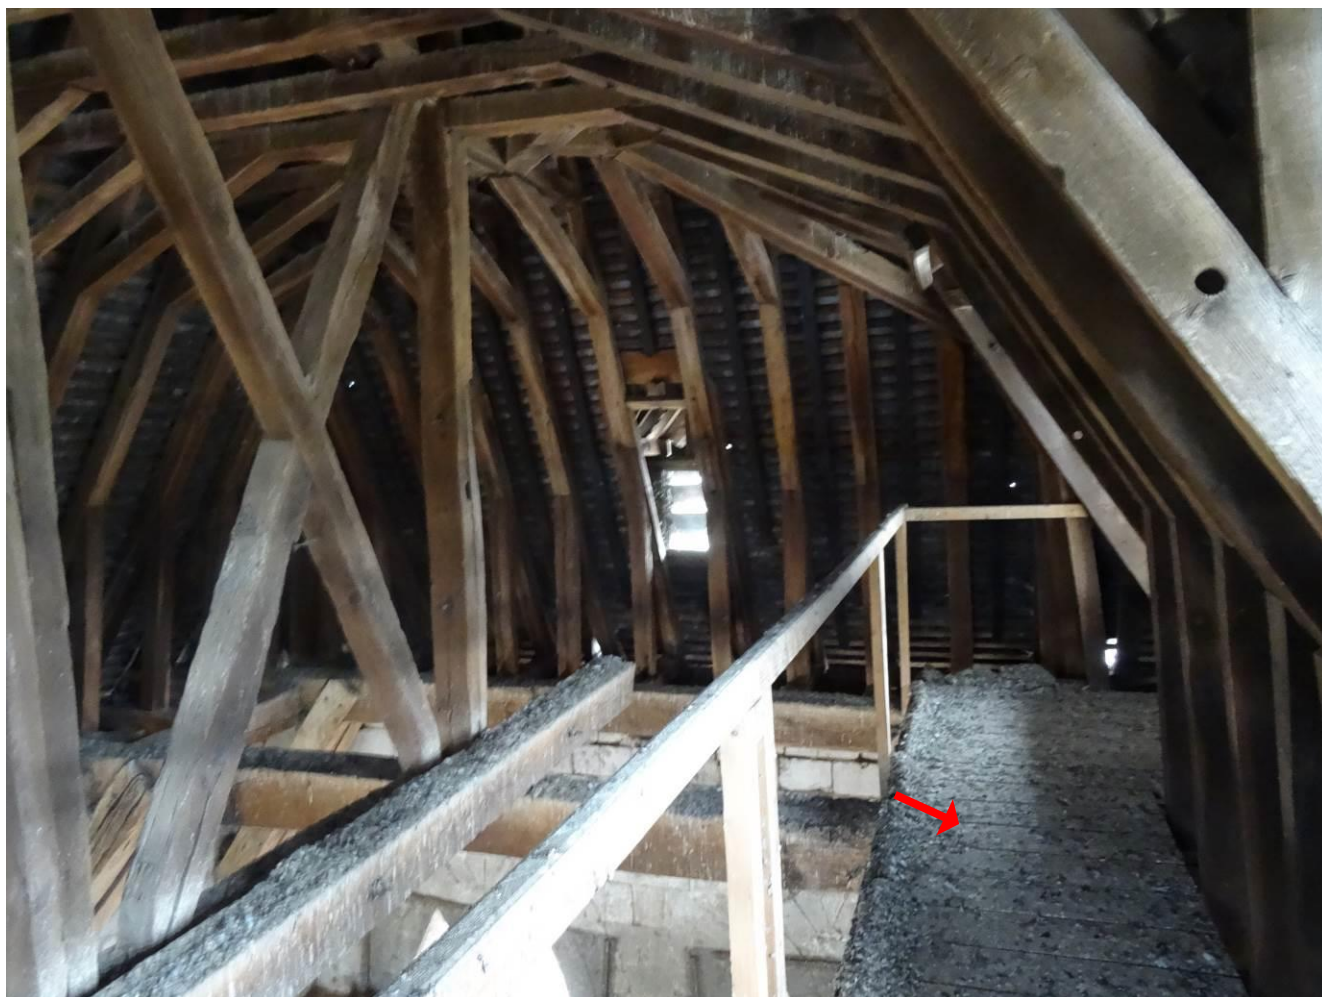
263 et 264. Combles de la tour de la croisée : platelage bois et beffroi dégradés par les fientes surtout au niveau des entrails, sablières, blochets, jambettes et platelage, présence des traces d'infiltrations d'eau.

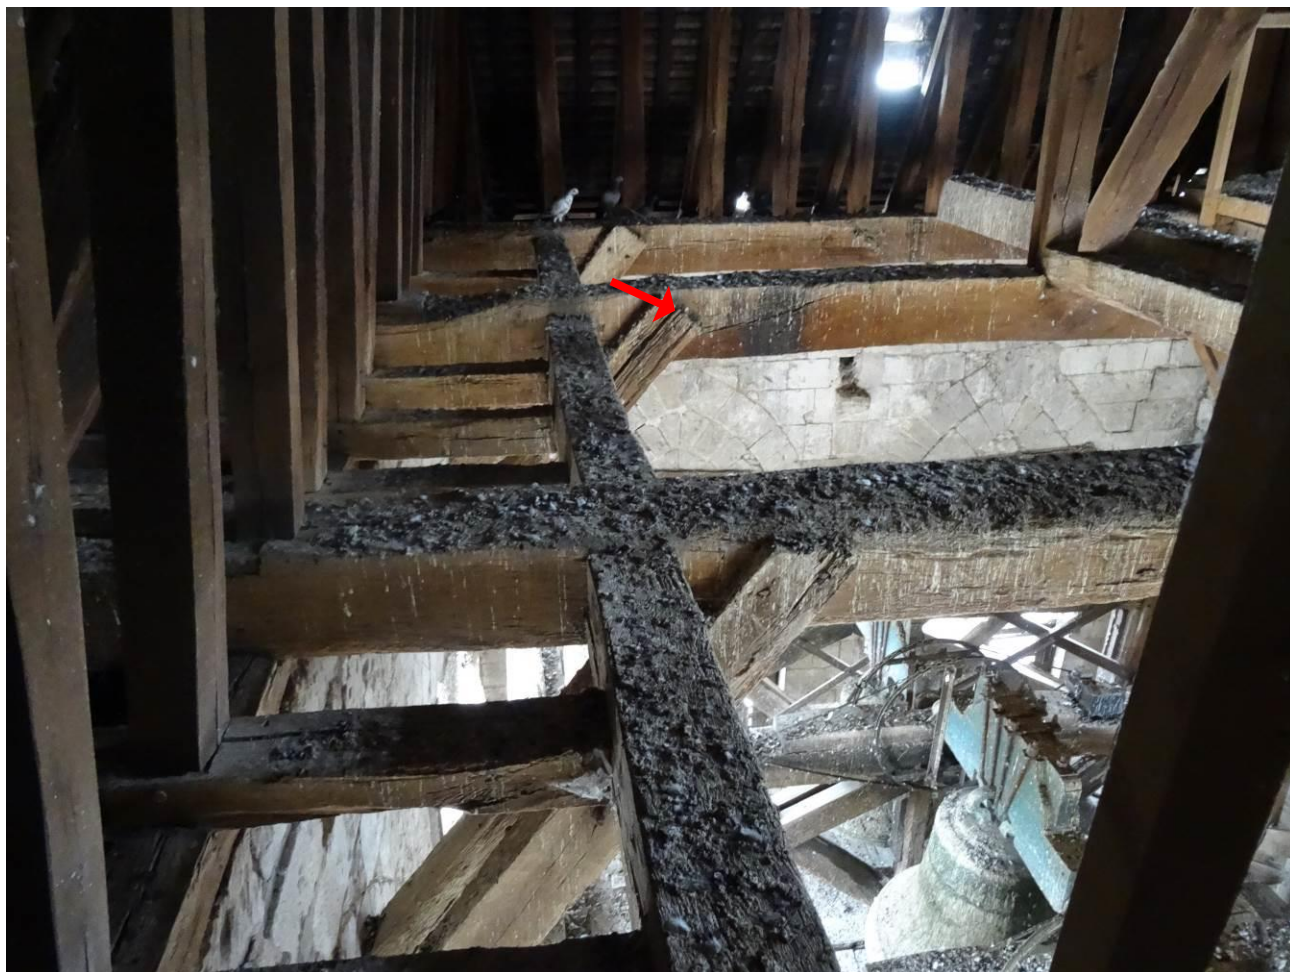
265 et 266. Combles de la tour de la croisée : bois dégradés par fientes surtout au niveau des entrails, sablières, blochets, jambettes et platelage, présence des traces d'infiltrations d'eau.

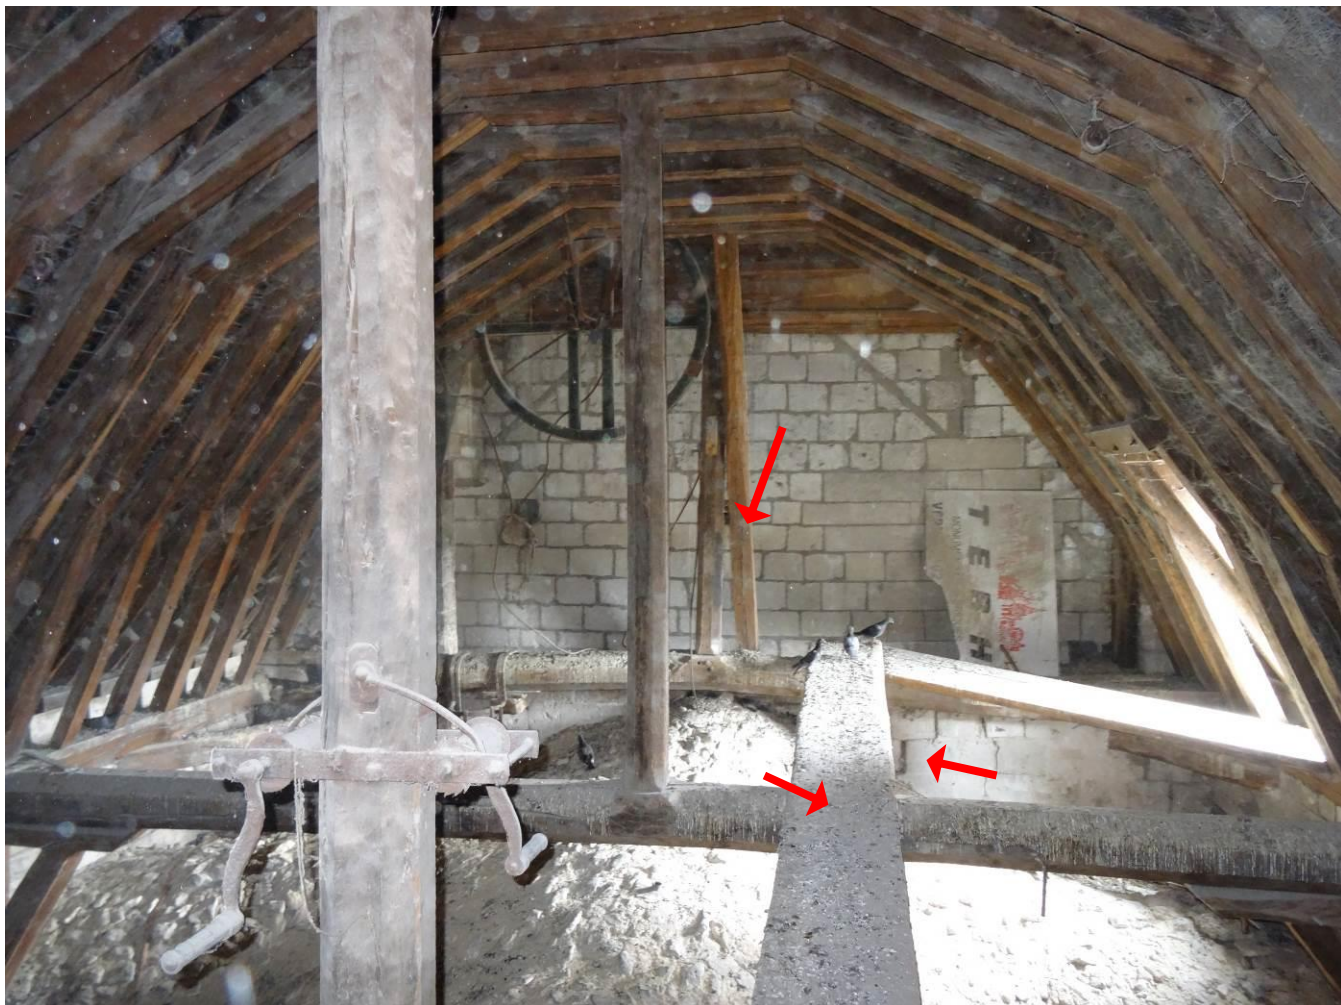
267 et 268. Combles du chœur : poinçon doublé pour décharger l'entrait dégradé à l'appui, fissures sur le mur au-dessous de l'entrée, platelage dégradé par fientes surtout au niveau des entrails, présence des traces d'infiltrations d'eau.

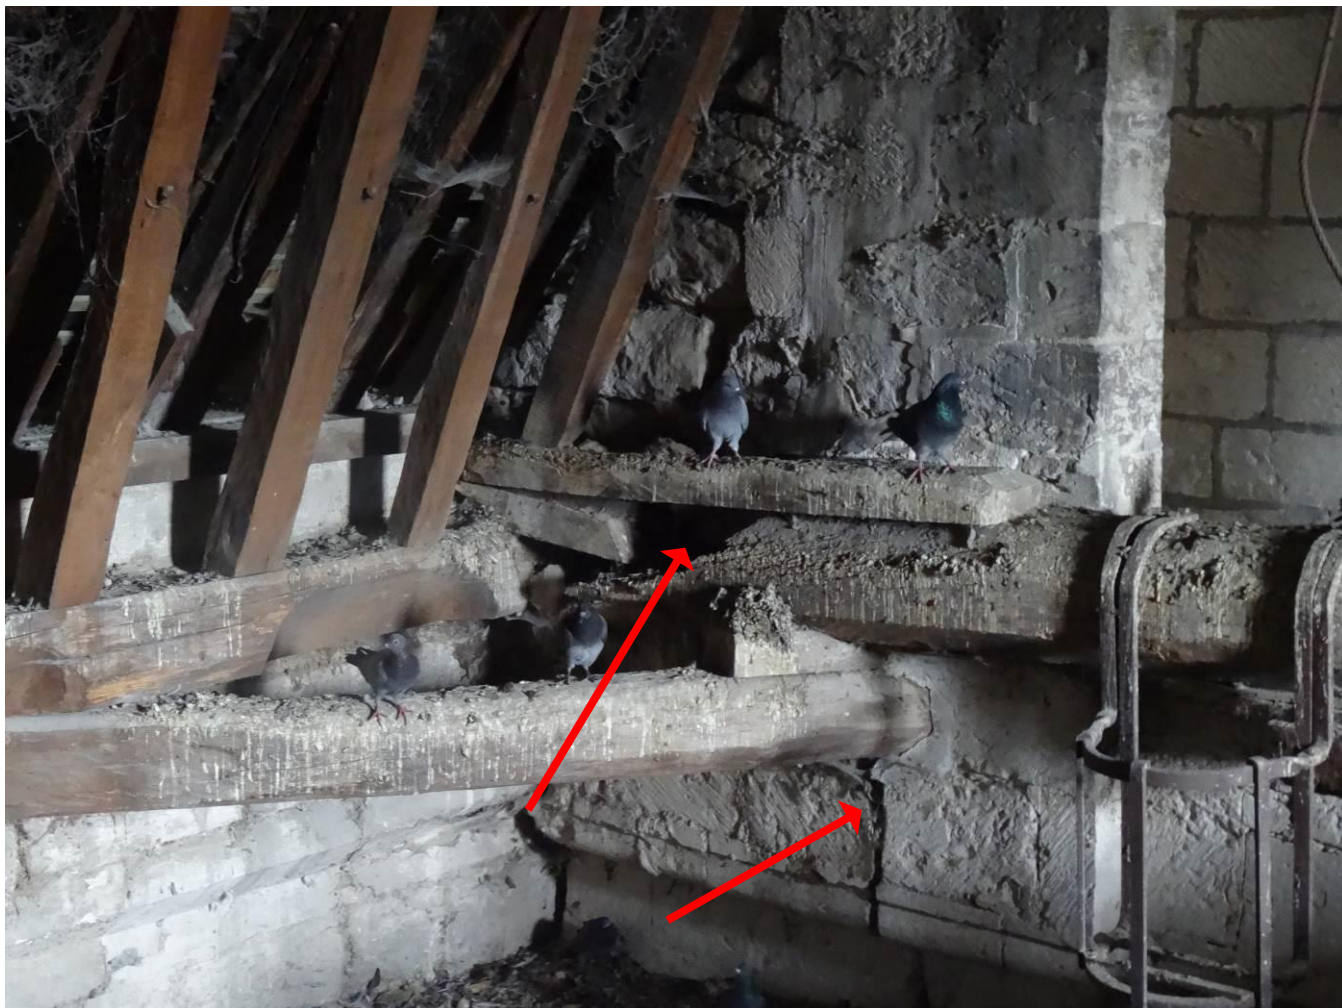
269 et 270. Comble du chœur : l'entrait dégradé à l'appui reprise par un gousset, fissures sur le mur au-dessous de l'entrée.

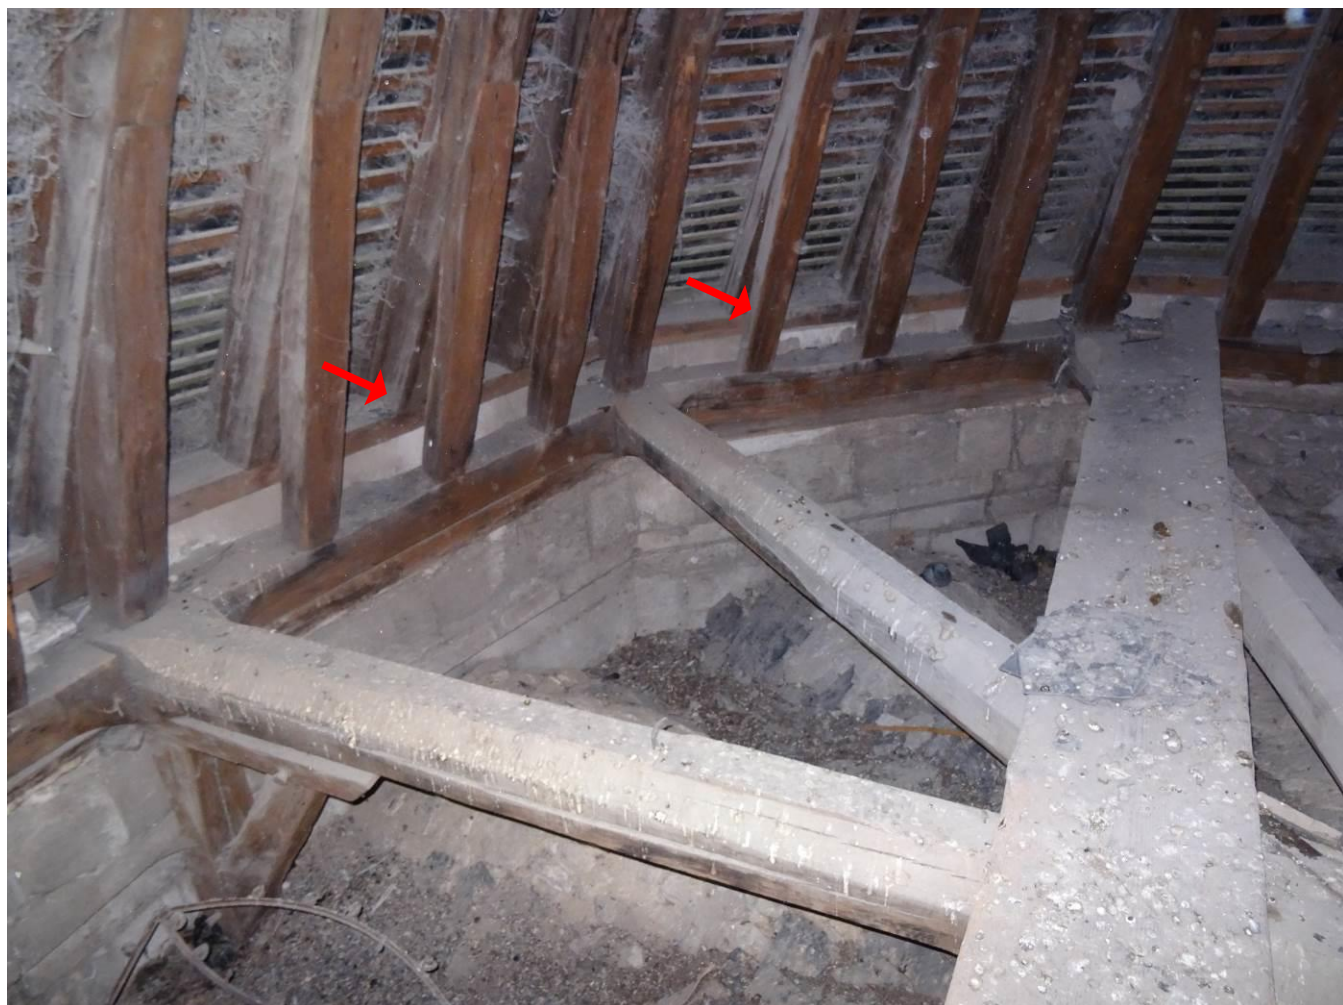
271 et 272. Combles du chœur : platelage et reins des voûtes jonchés de fientes, présence des traces d'infiltrations d'eau au droit des sablières, jambettes et coyaux, arase dégradée.

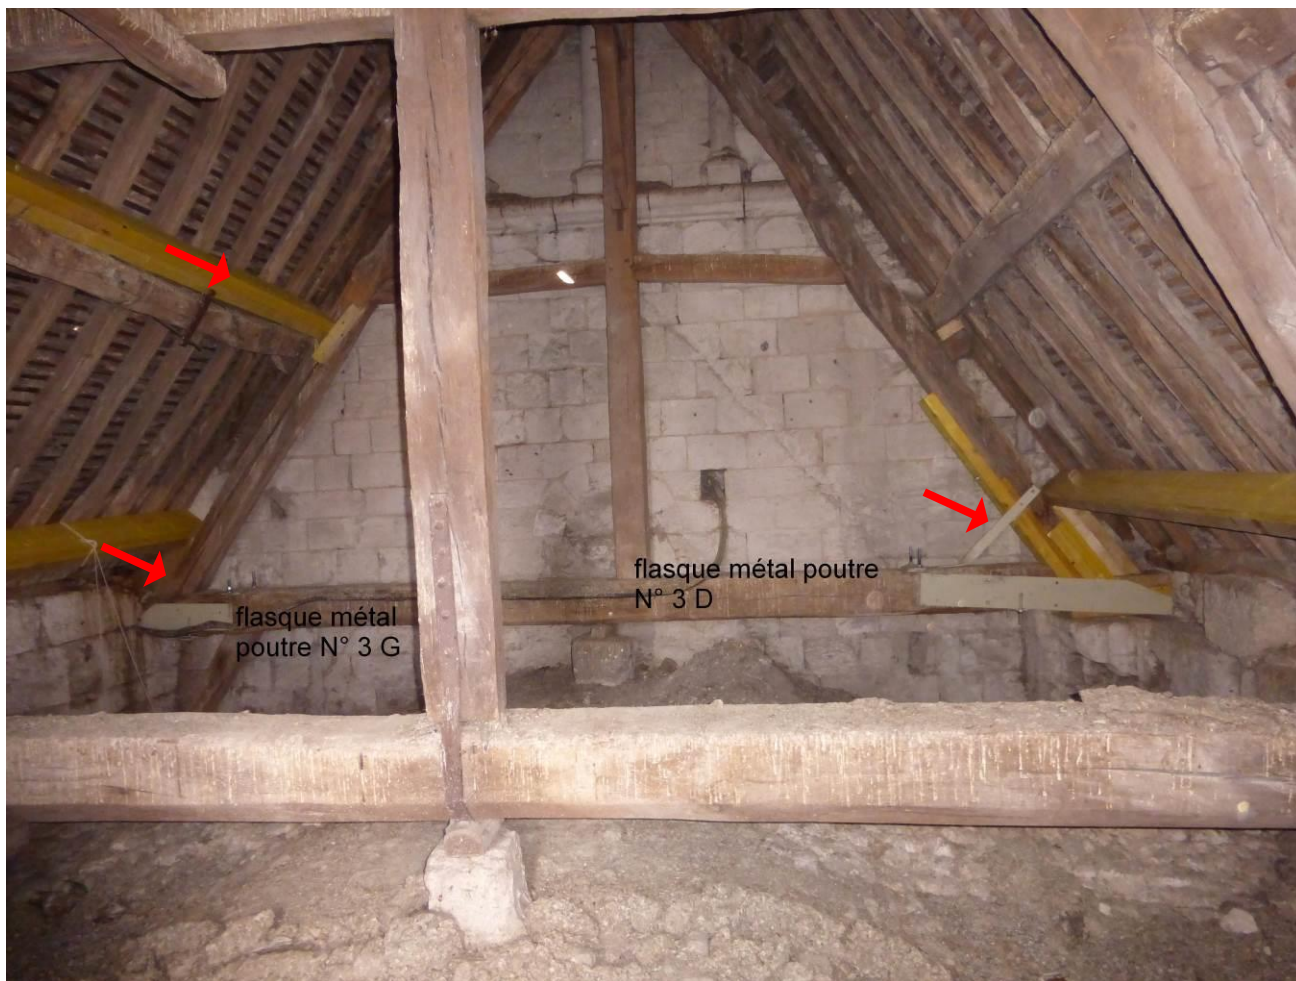
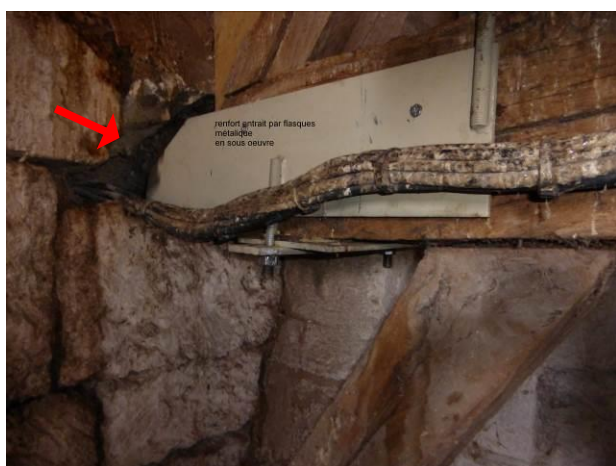
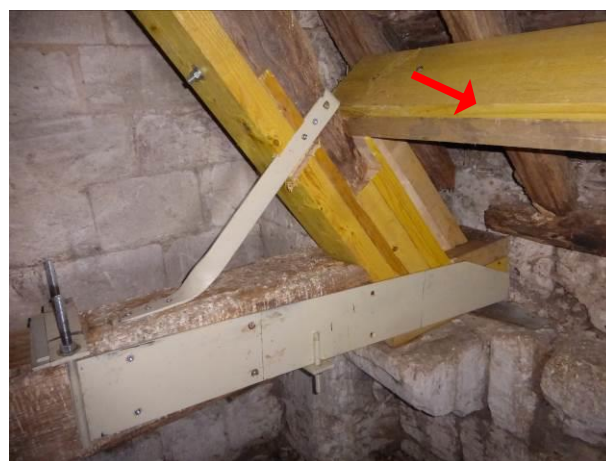
273, 274 et 275. Combles du bras Sud du transept, côté tour de la croisée : arase dégradées, pieds de fermes fortement dégradés, mesures d'urgence prises par AUBERT-LABANSAT en novembre 2016.

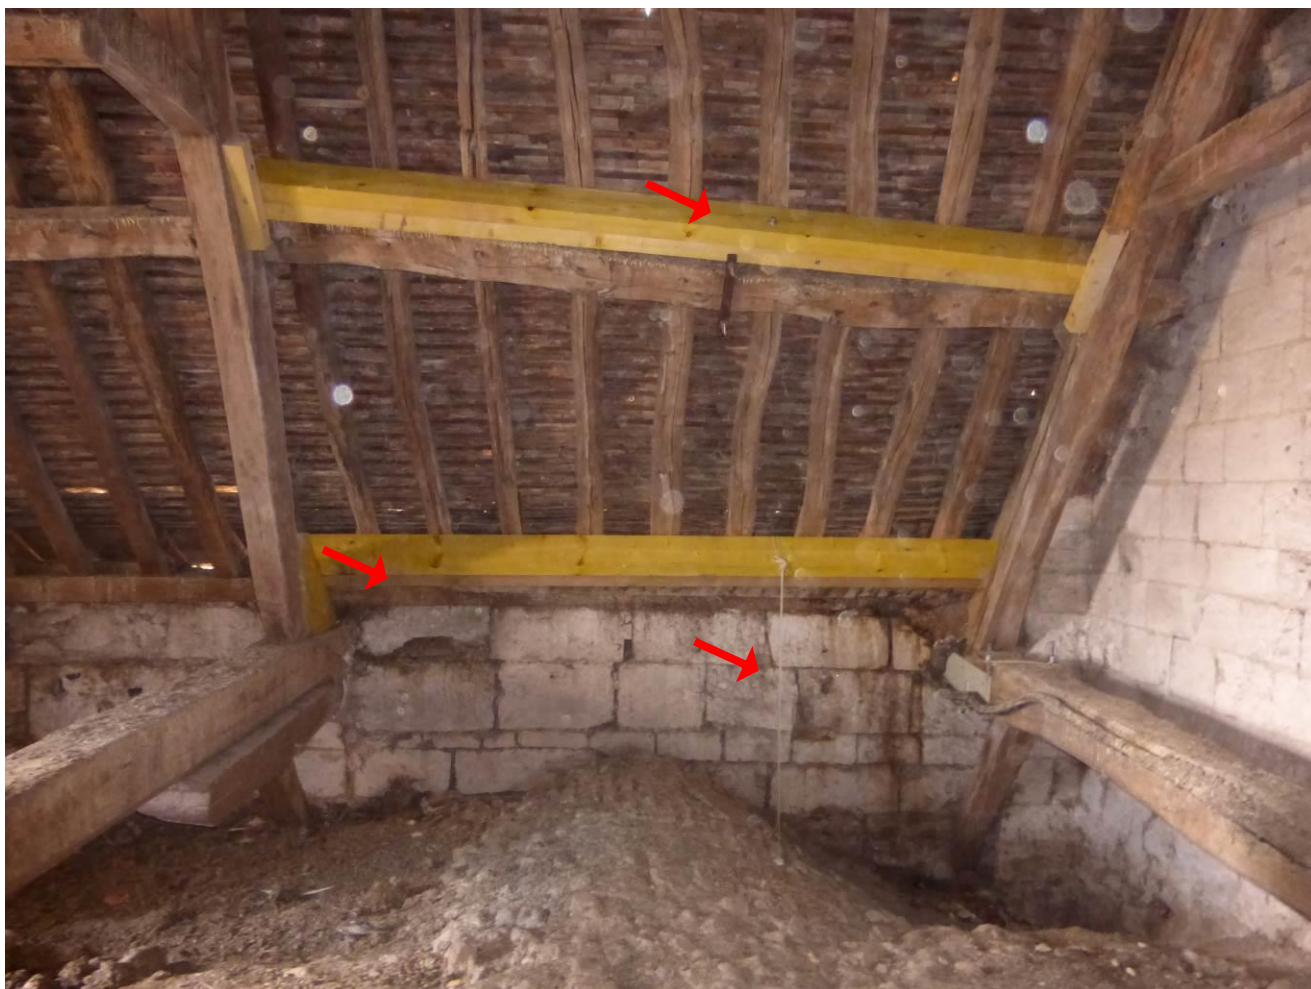
276 et 277. Combles du bras Sud du transept, angle Nord-Ouest : arase dégradée, pieds de fermes fortement dégradés, mesures d'urgence prises par AUBERT-LABANSAT en novembre 2016.

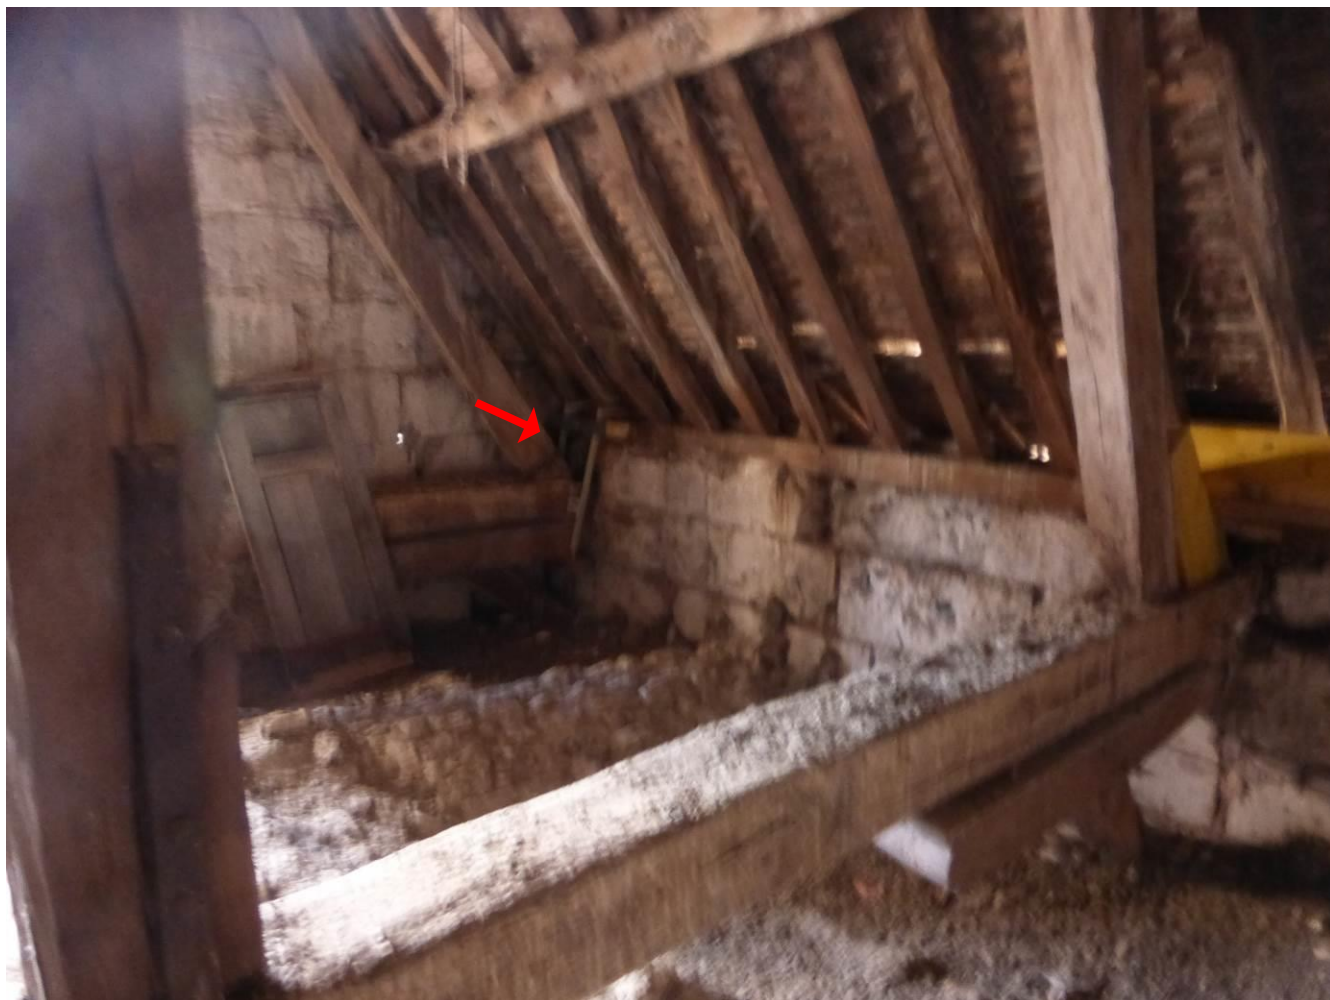
278 et 279. Combles du bras Sud du transept, angle Sud-Ouest : arase dégradée, pieds de fermes fortement dégradés, mesures d'urgence prises par AUBERT-LABANSAT en novembre 2016.

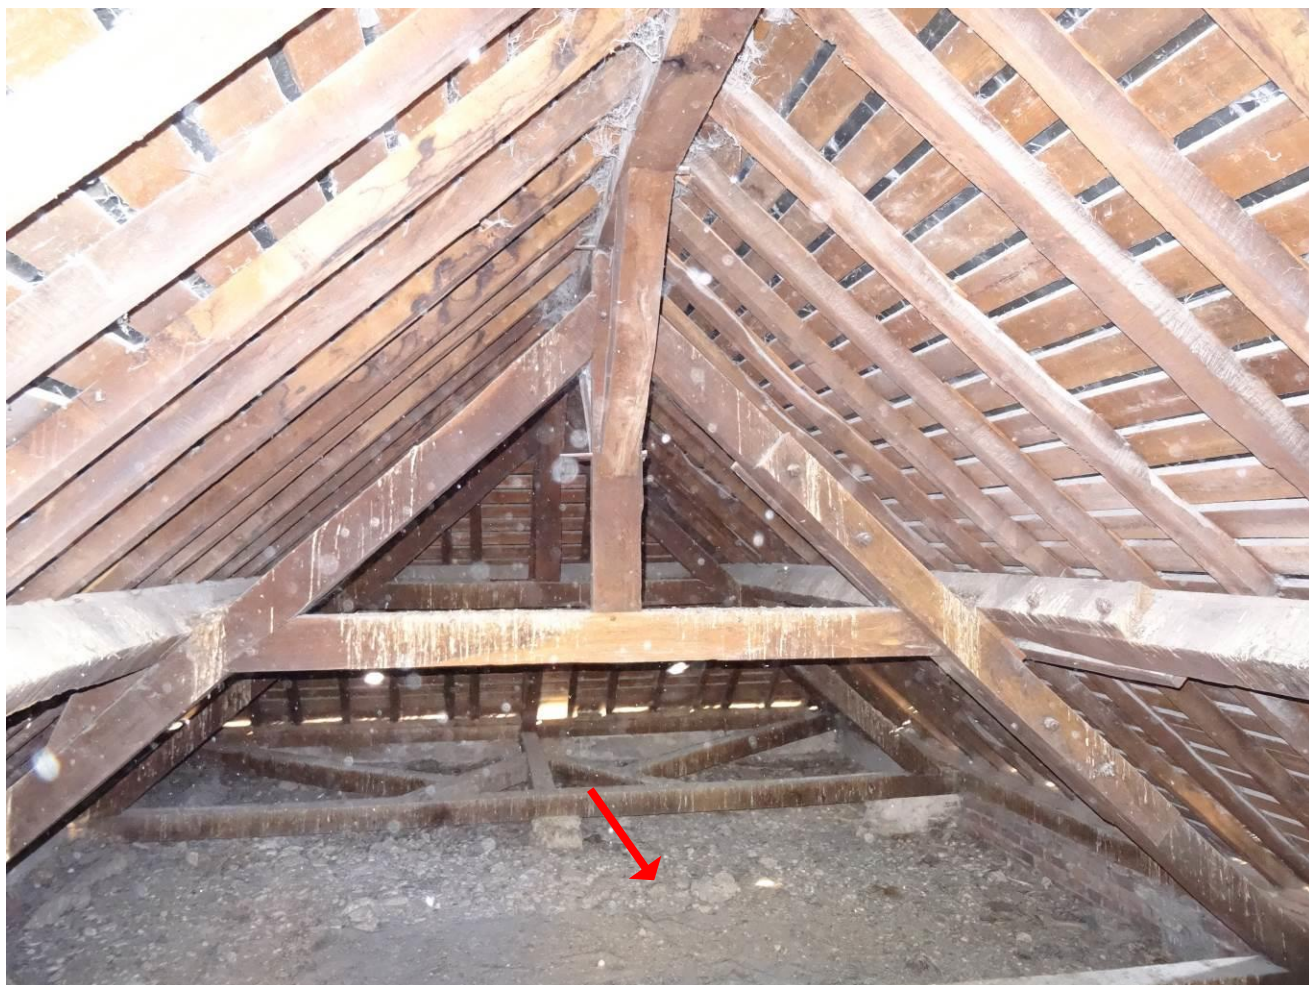
280 et 281. Combles de la sacristie : présence de fientes et traces de ruissellements des eaux.

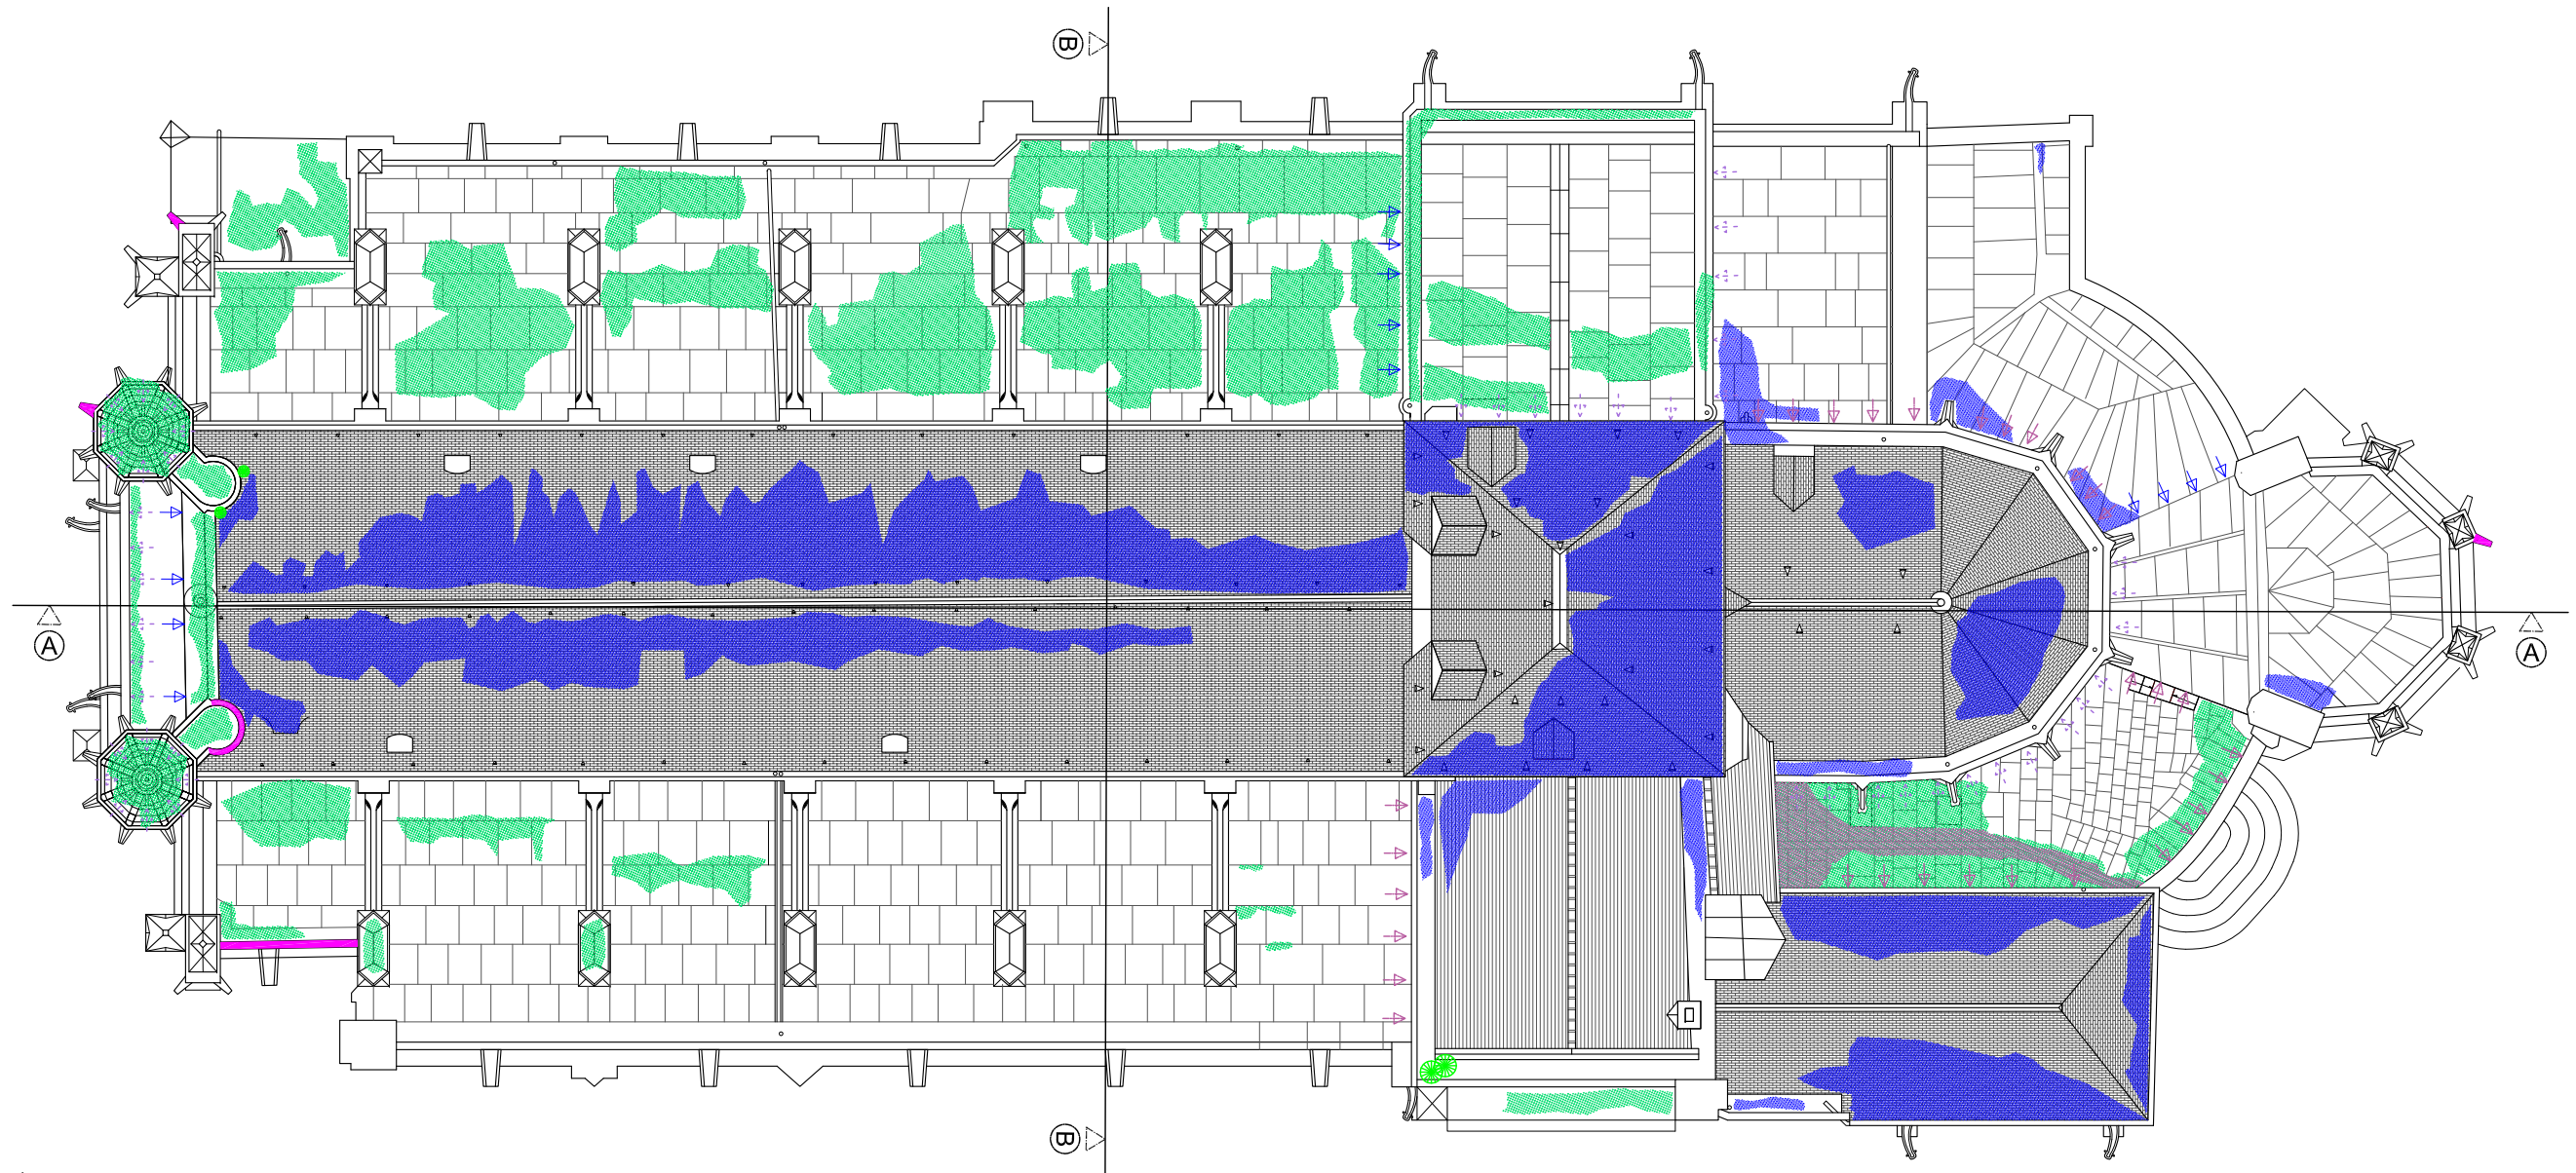
PLAN DE VOÛTE				
ETAT EXISTANT				
0m	2m	4m	8m	16m
EURE - VERNON				
COLLEGIALE NOTRE-DAME				
R. DUPLAT - A.C.M.H. - D.P.L.G.			Ech. 1/200	241

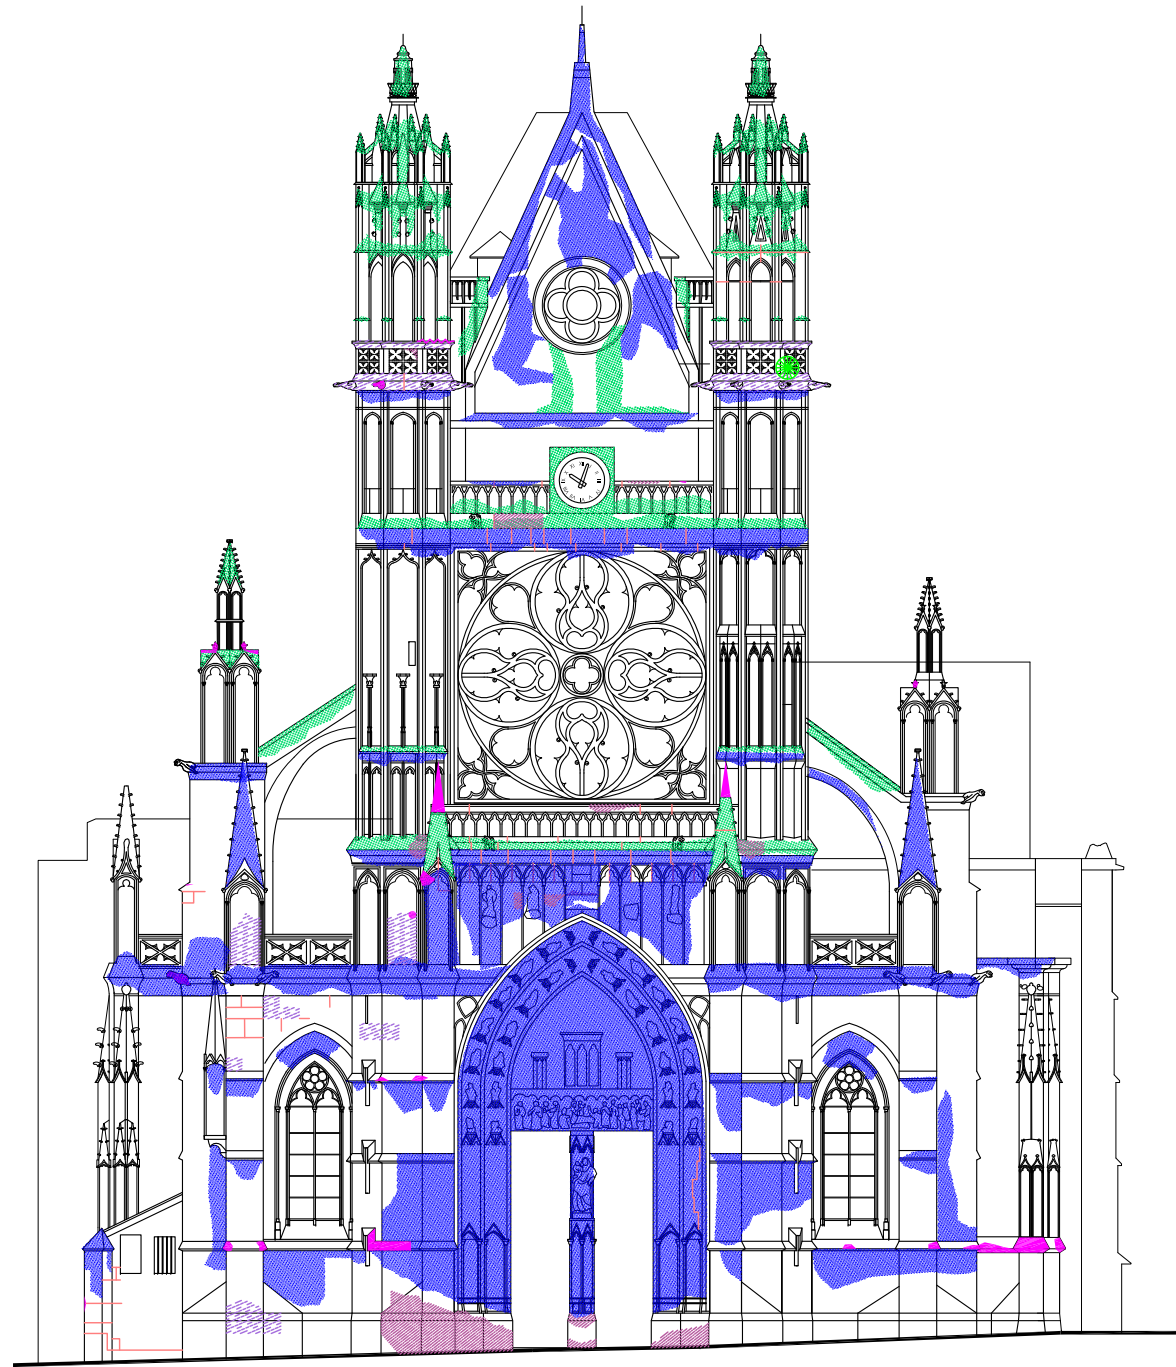
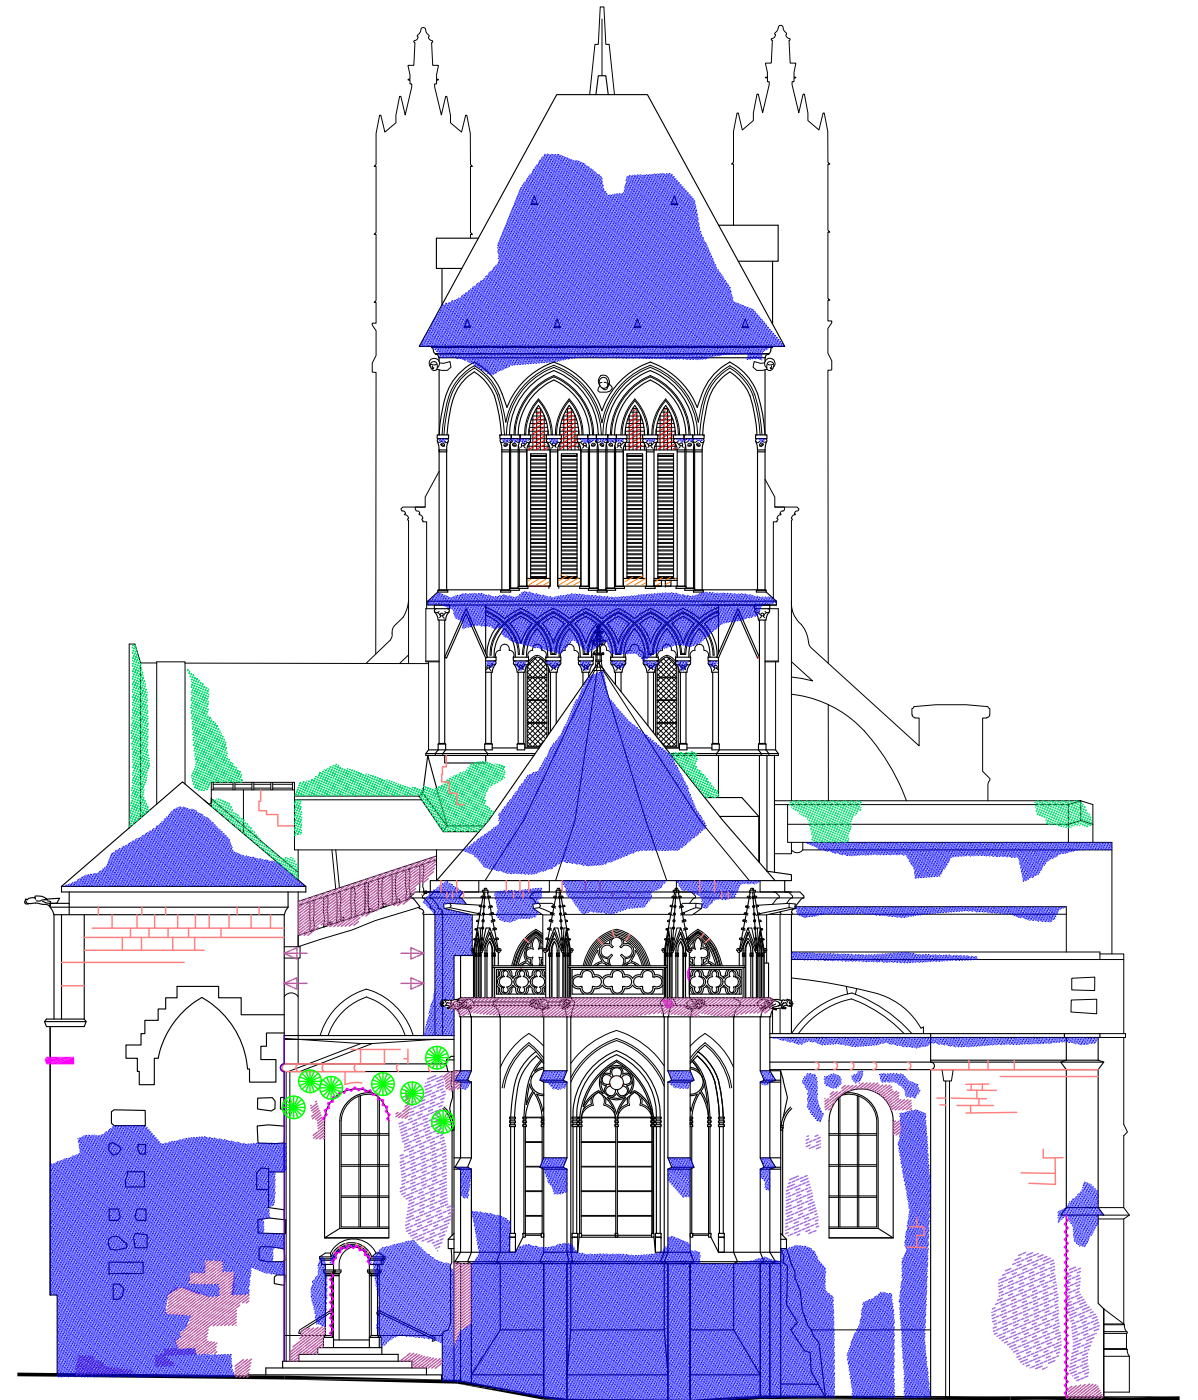
PLAN DES TOITURES				
ETAT EXISTANT				
0m	2m	4m	8m	16m
EURE - VERNON				
COLLEGIALE NOTRE-DAME				
R. DUPLAT - A.C.M.H. - D.P.L.G.			Ech. 1/200	242
