D E P A R T E M E N T D E L ' E U R E
R E G I O N N O R M A N D I E

VILLE DE VERNON

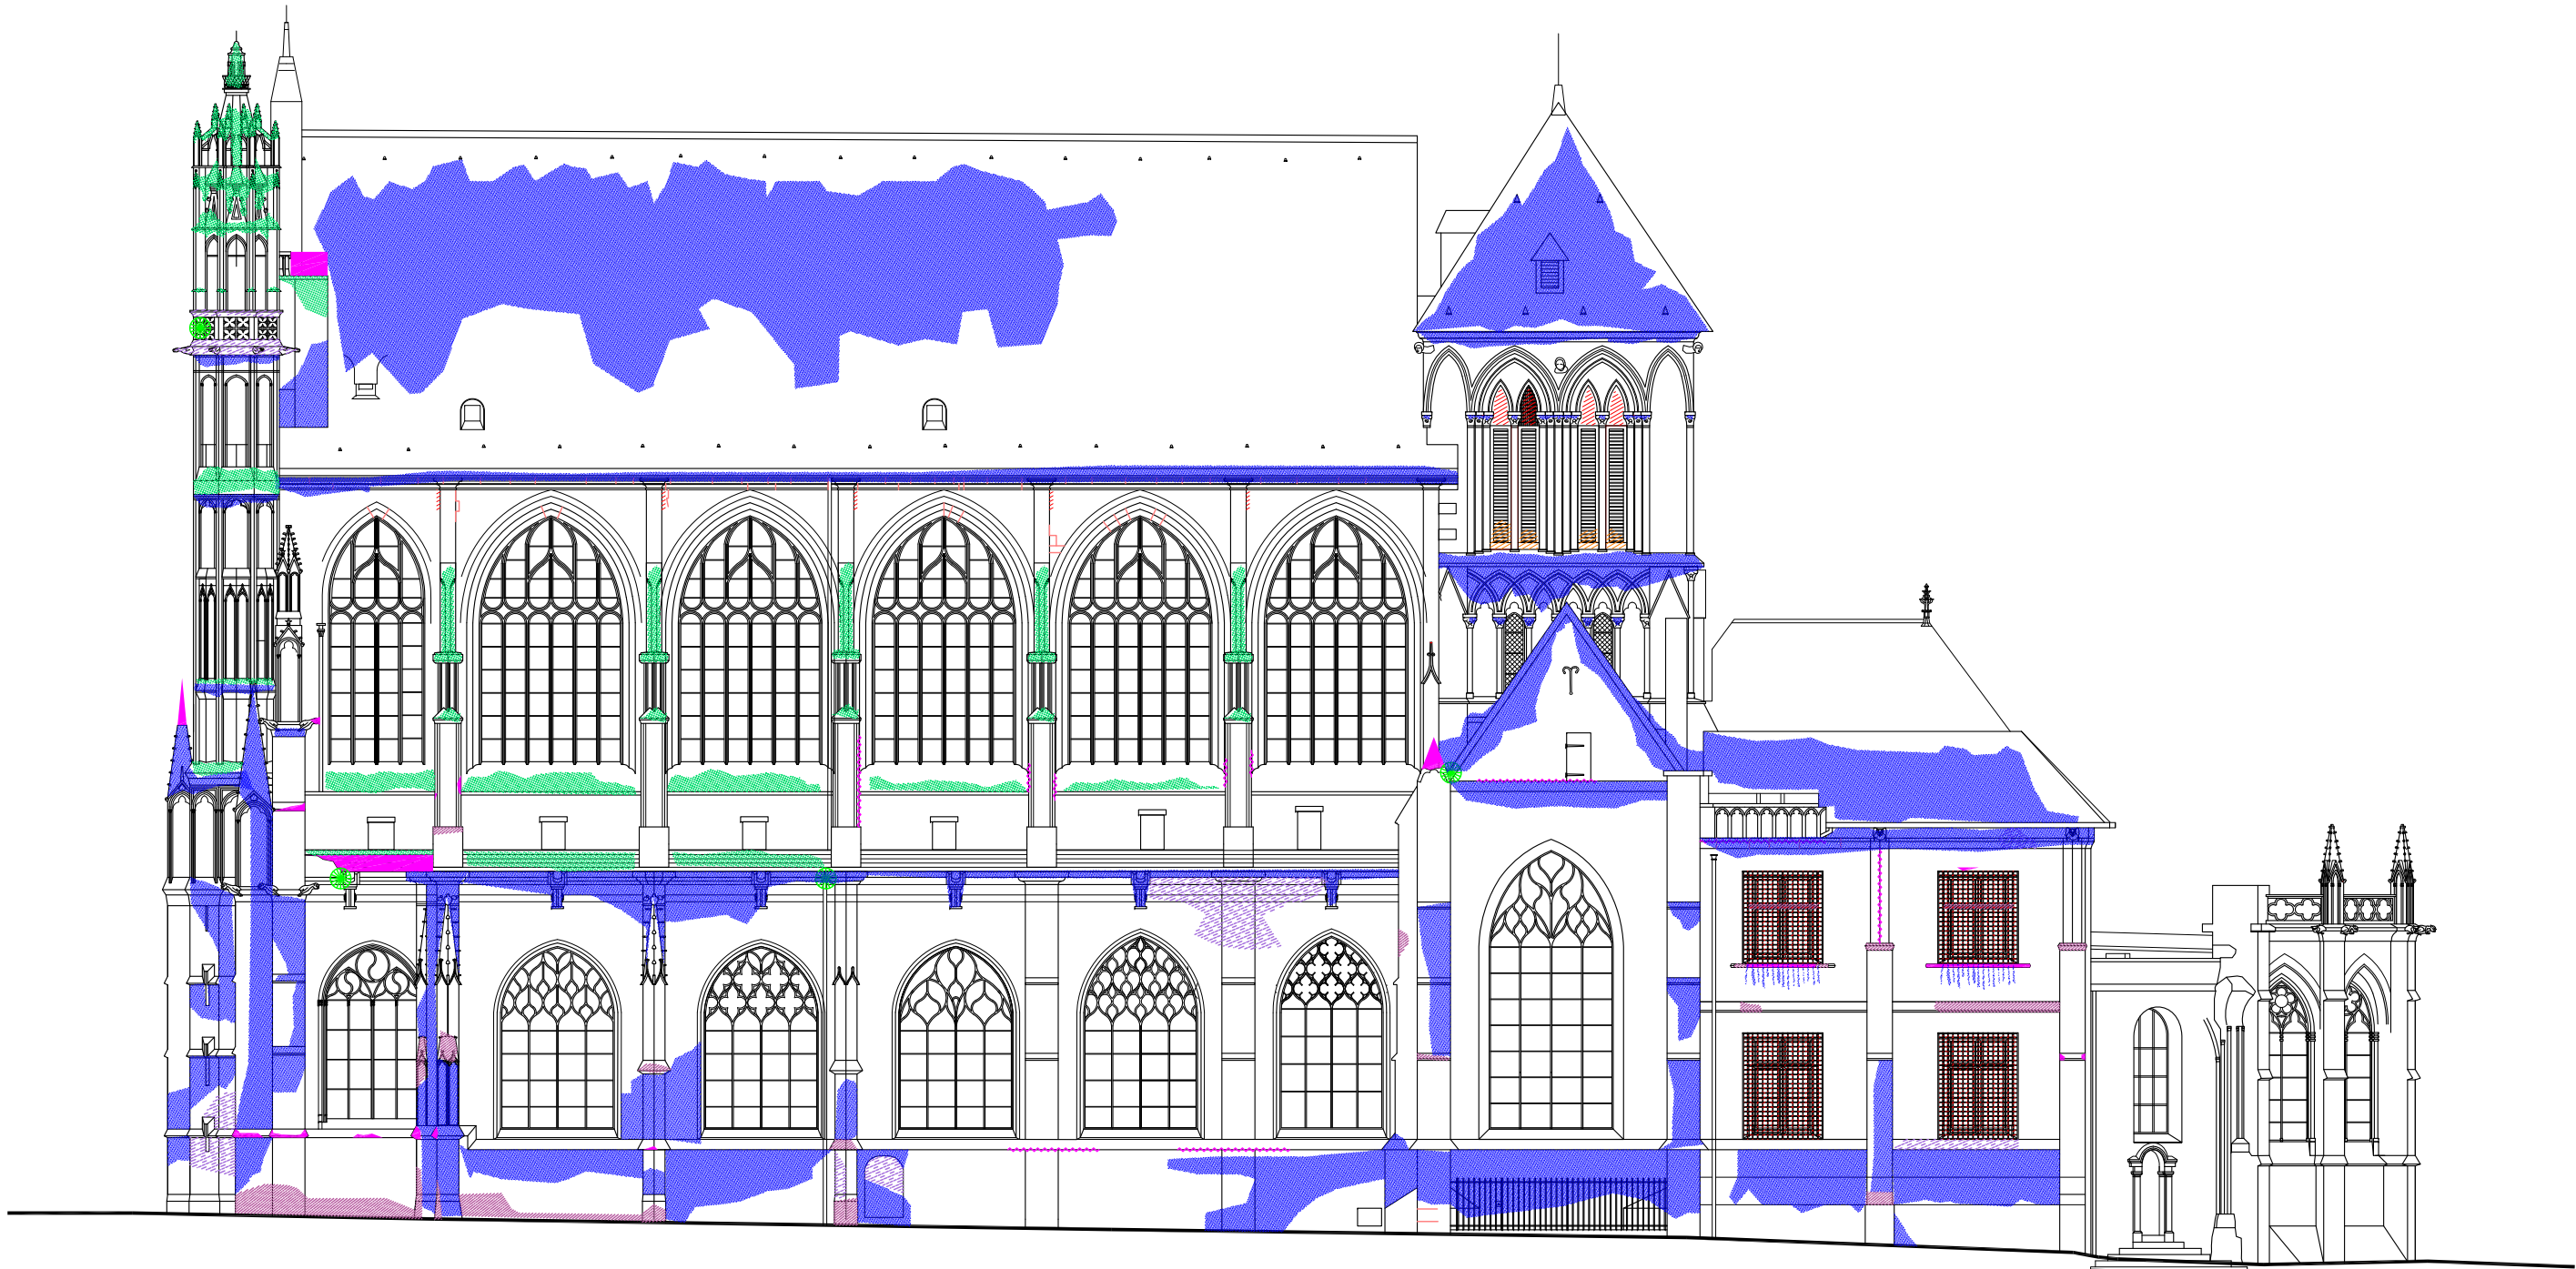
ELEVATION NORD
ETAT EXISTANT
0m 2m 4m 8m 16m
EURE - VERNON
COLLEGIALE NOTRE-DAME
R. DUPLAT - A.C.M.H. - D.P.L.G. Ech. 1/200 244

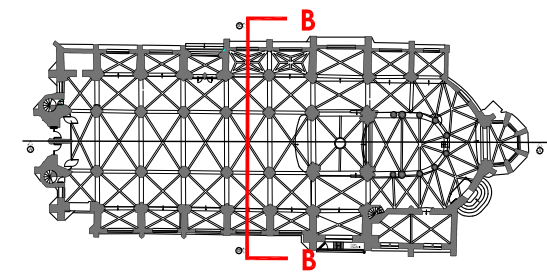
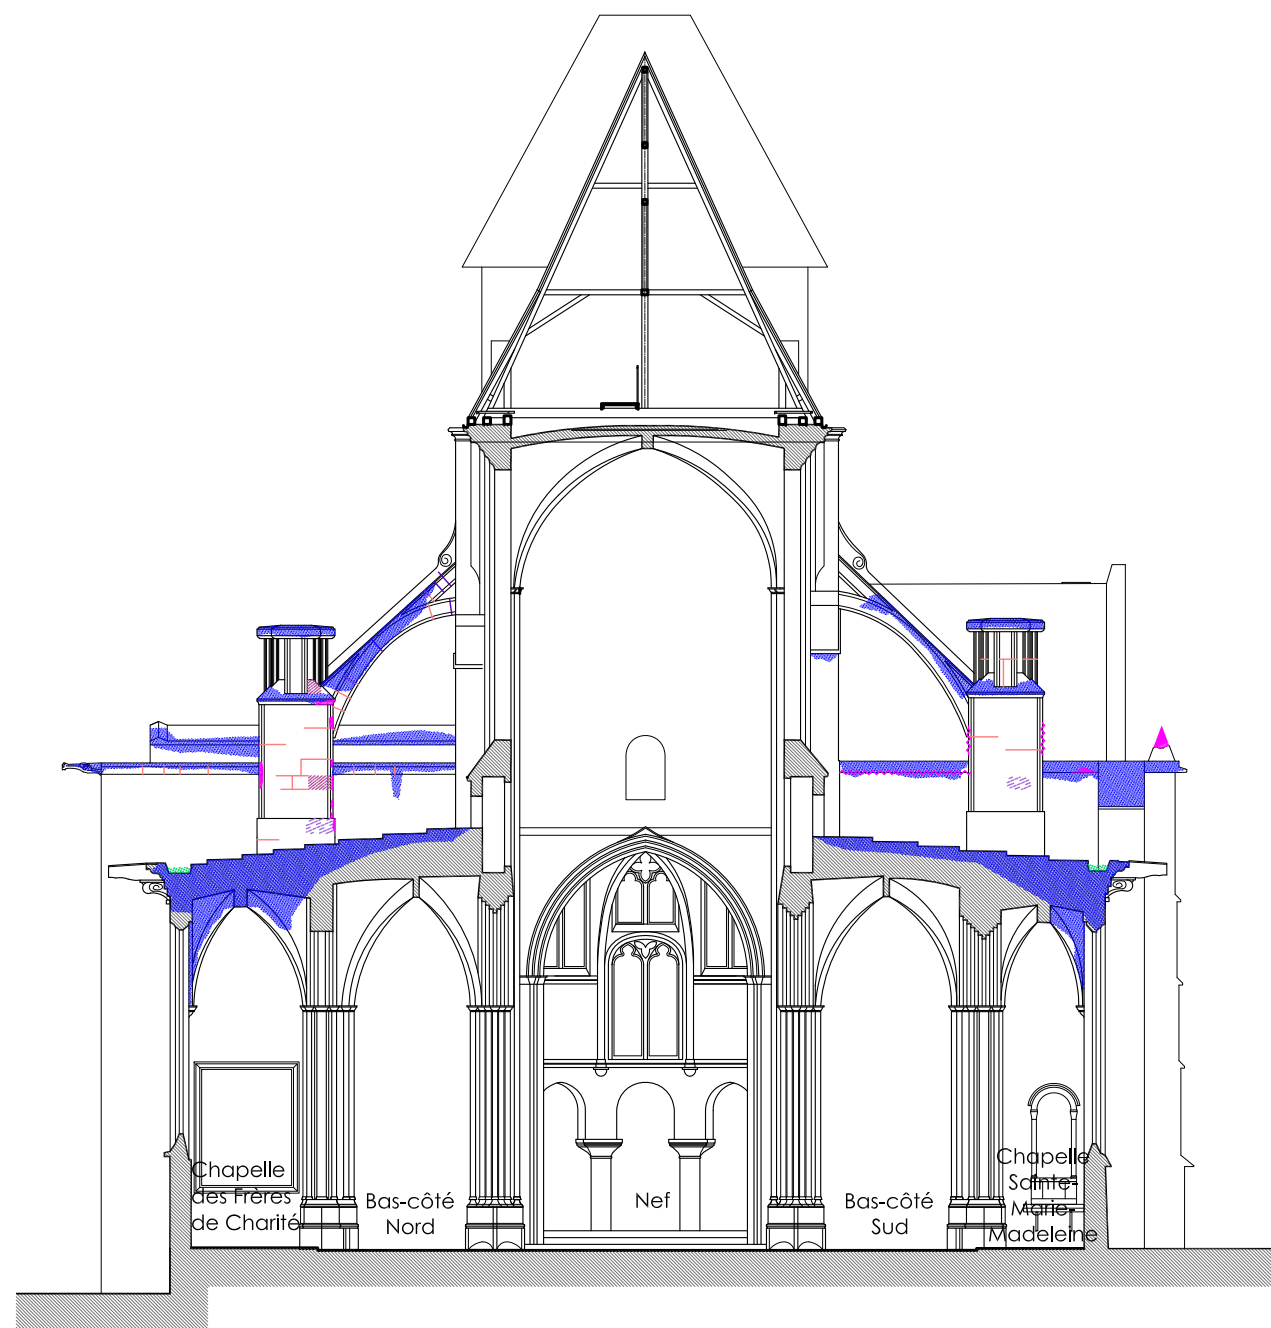
E L E V A T I O N S U D				
E T A T E X I S T A N T				
0 m	2 m	4 m	8 m	16 m
E U R E - V E R N O N				
C O L L E G I A L E N O T R E - D A M E				
R. DUPLAT - A.C.M.H. - D.P.L.G.			Ech. 1/200	245
