D E P A R T E M E N T D E L ' E U R E
R E G I O N N O R M A N D I E

VILLE DE VERNON

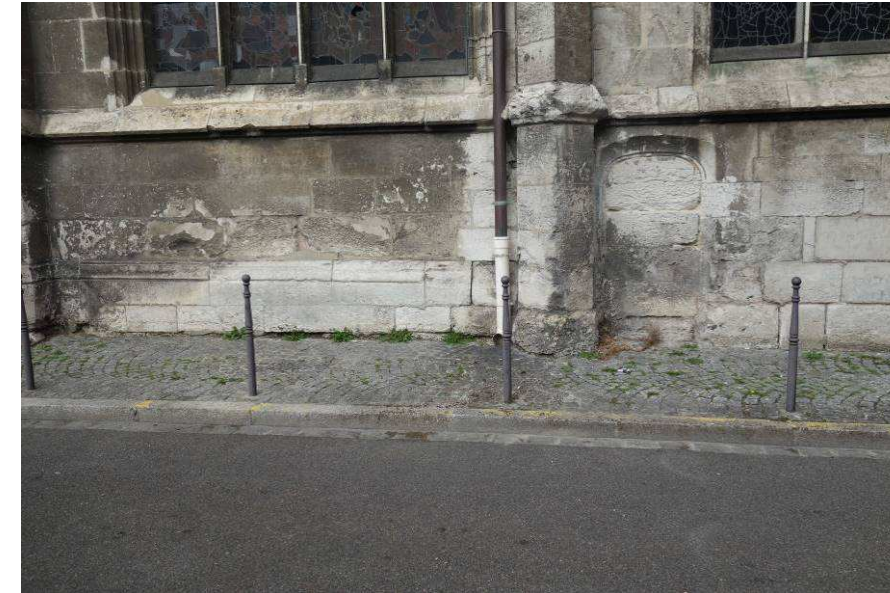
Figure 11 - Elévation Sud ; traces d'infiltration, alvéolisation, déjoints ; descente des eaux en pied de mur.

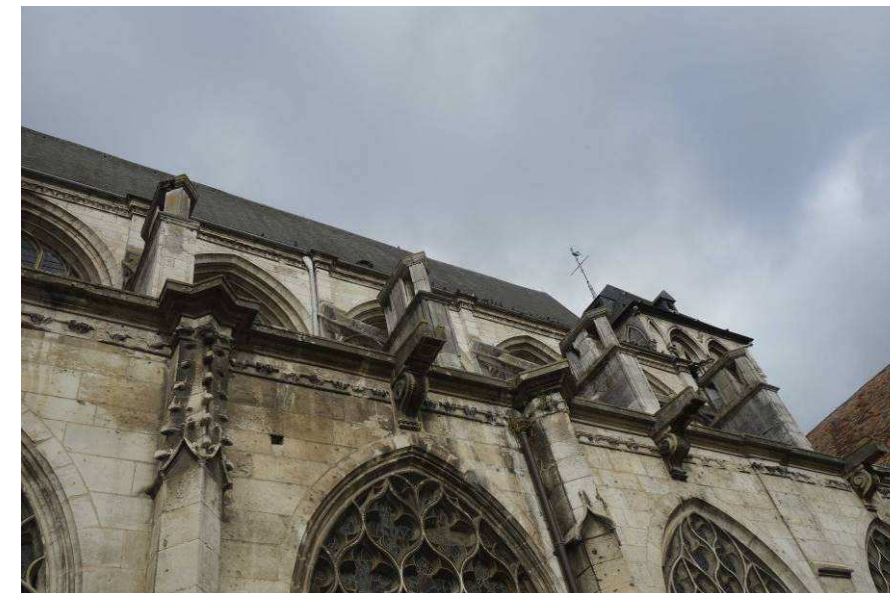
Figure 12 - Elévation Sud ; coulures en tête de mur.

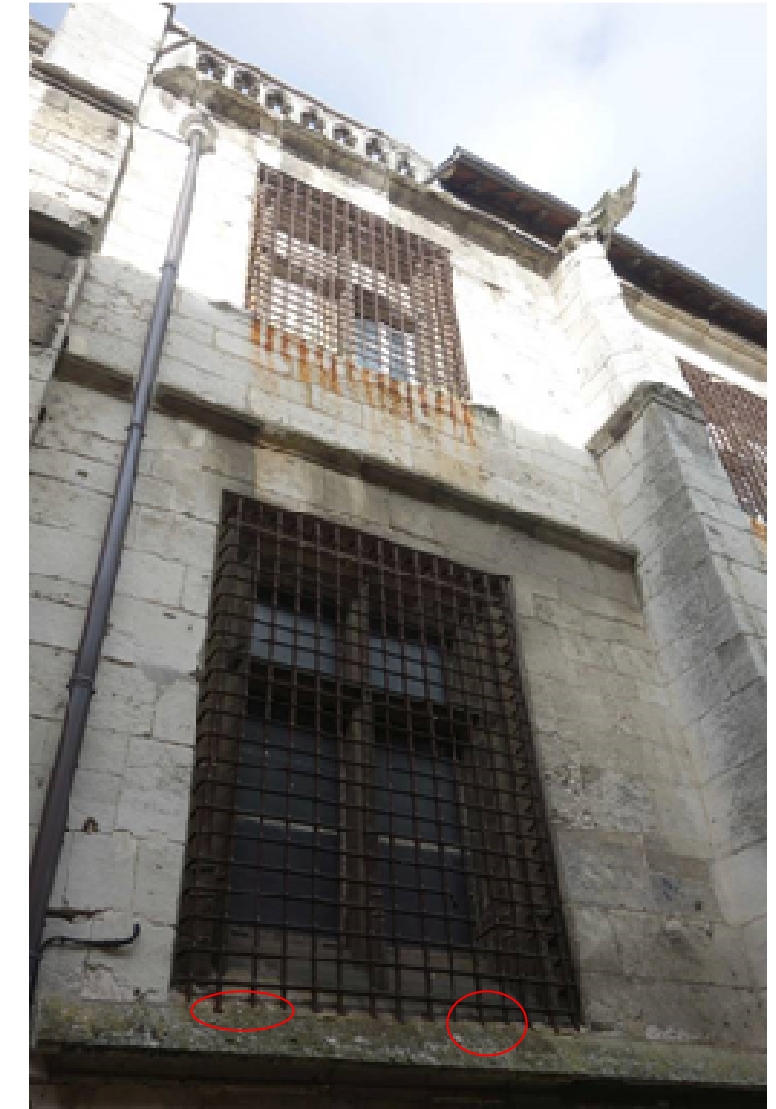
Figure 13 - Fenêtres de la sacristie ; éclats dans l'allège, corrosion de la grille.

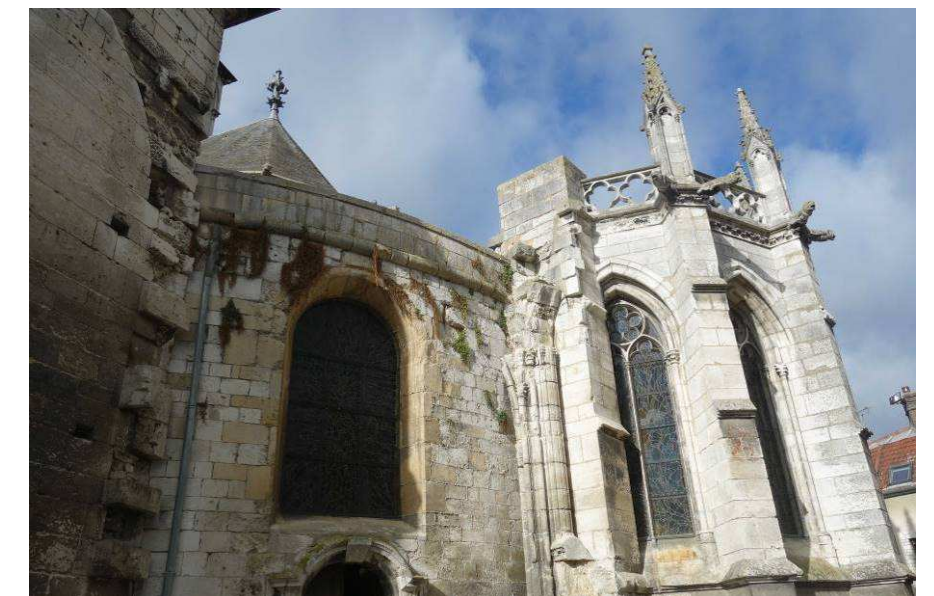
Figure 14 - Mur Est du chevet ; dégradation différentielle des maçonneries et colonisation végétale.

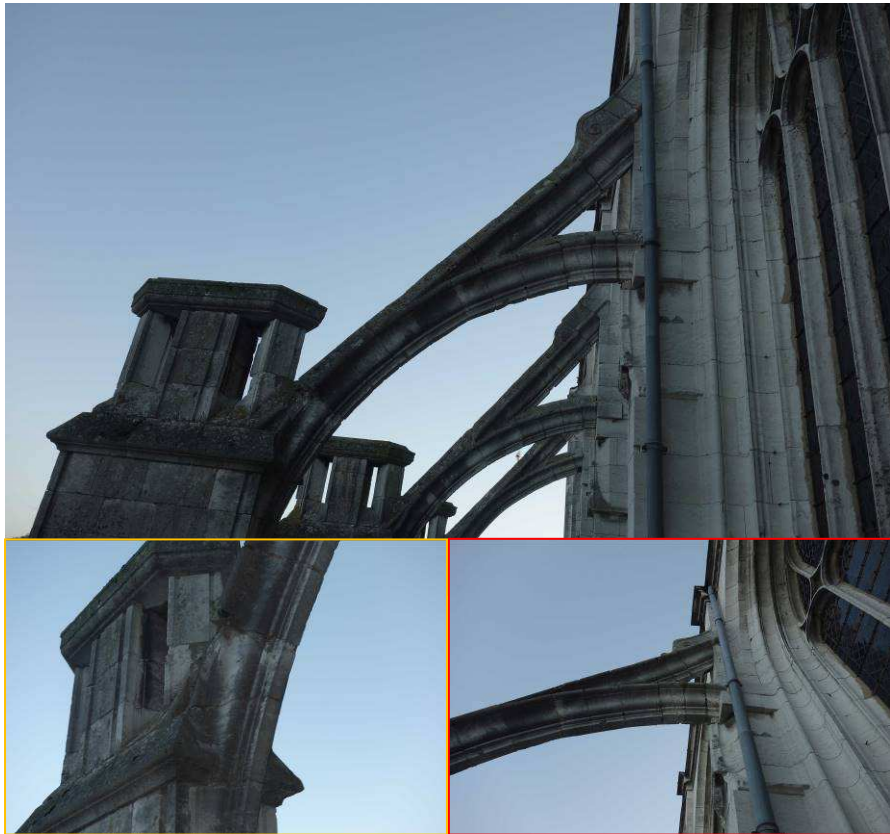
Figure 19 - Arc-boutant 4. Affaissement d'un claveau, rejointoiement en ciment, dégradation de la naissance de voûte.

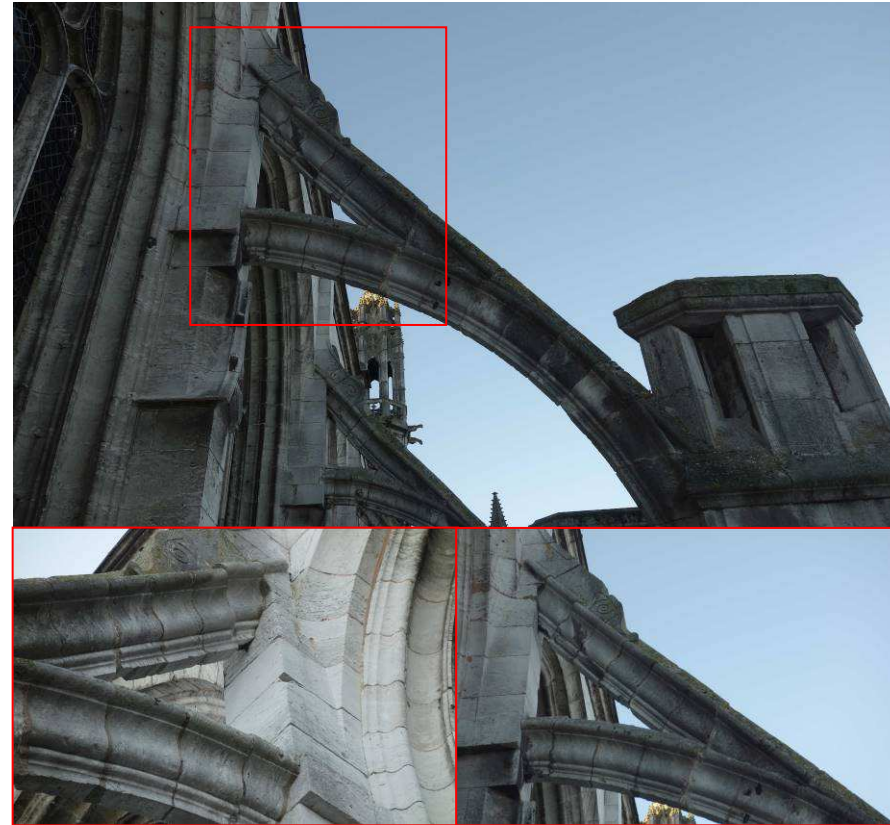
Figure 21 - Affaissement de claveaux - Arc-boutant 5

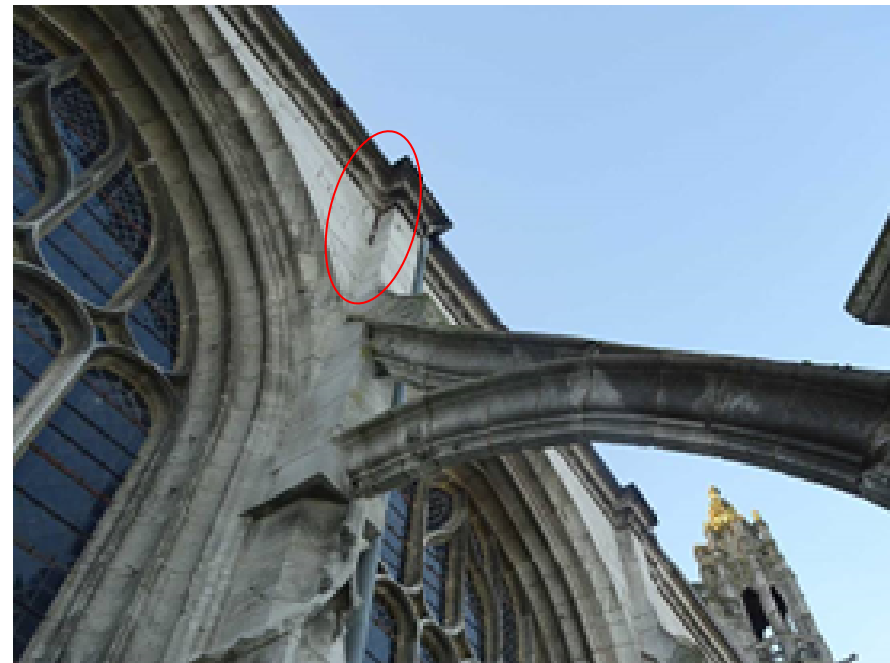
Figure 20 - Ancrage métallique corrodé en tête d'arc-boutant 4.

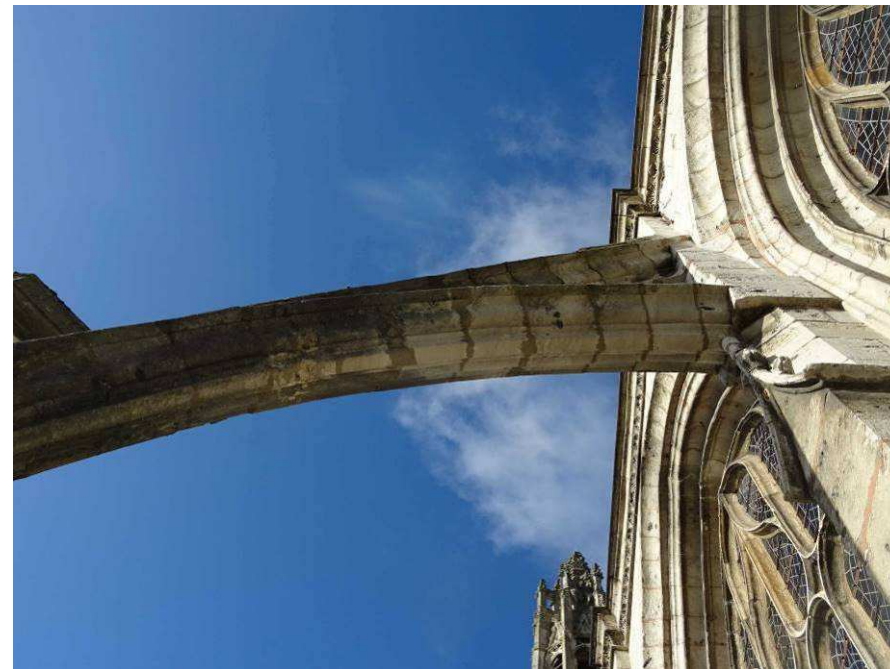
Figure 22 - Terrasse du bas-côté Sud. Rejointoiement et reprise à l'aide d'un mortier probablement à base de ciment Portland

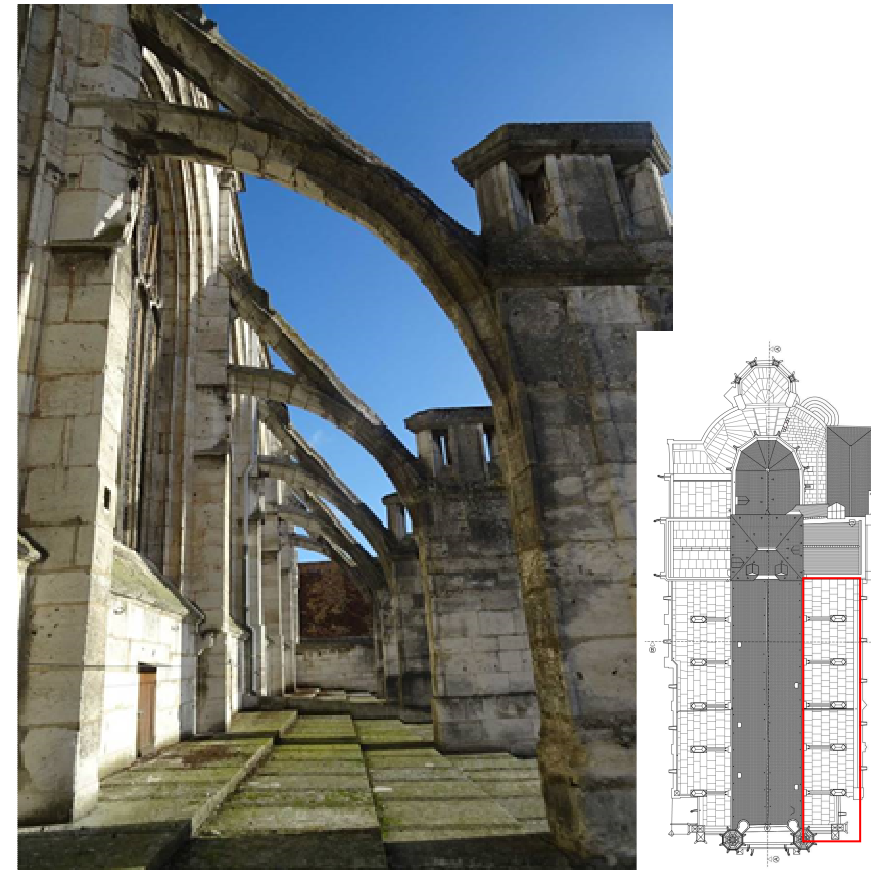
Figure 27 - Terrasse Sud, arcs-boutants 2 à 6. Au fond : toiture de la sacristie

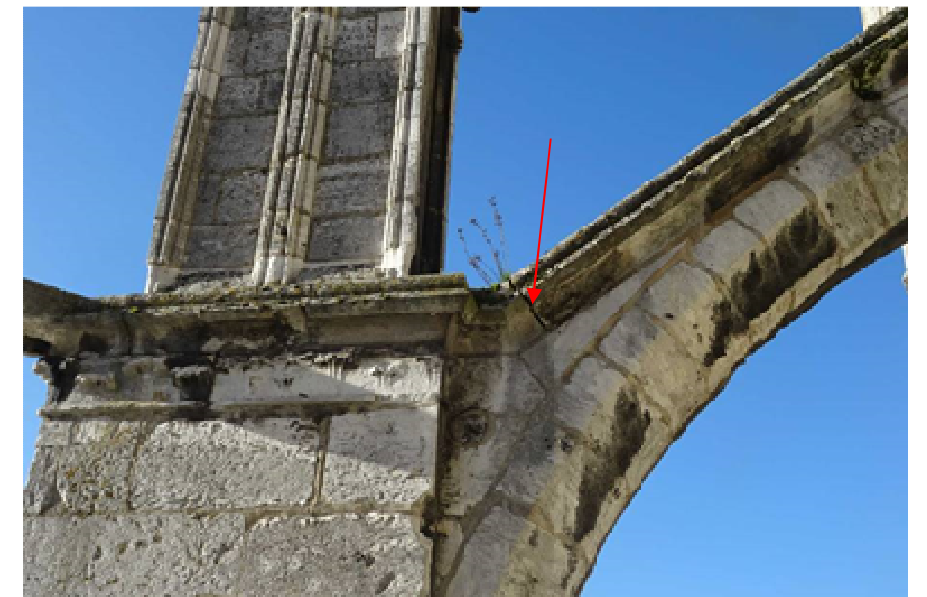
Figure 28 - Arc-boutant 1, fissure à la naissance de l'arc

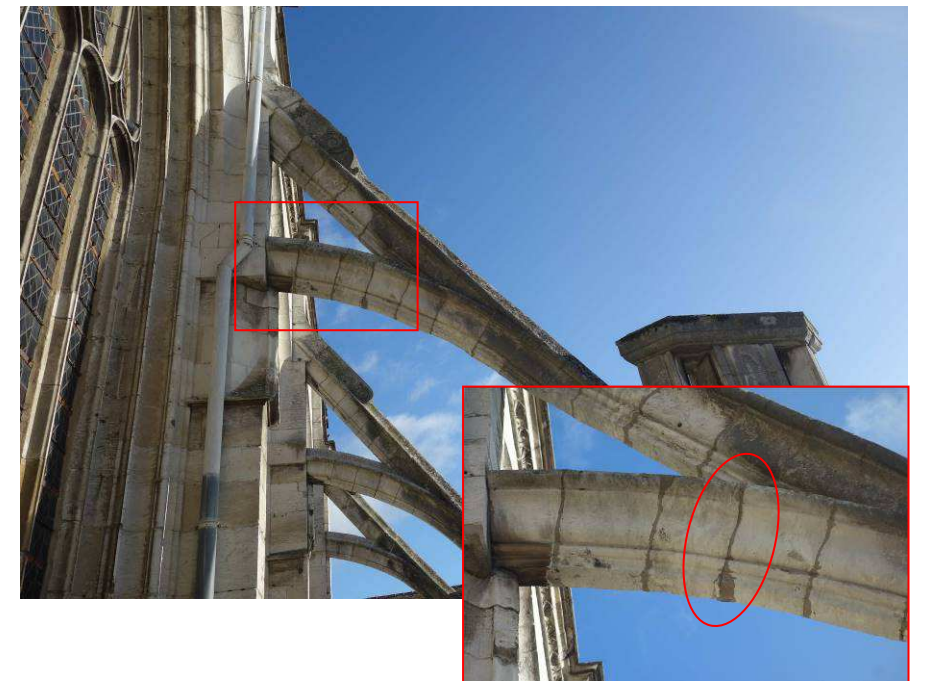
Figure 29 - Arc-boutant 4, fissure entre les claveaux inférieurs.

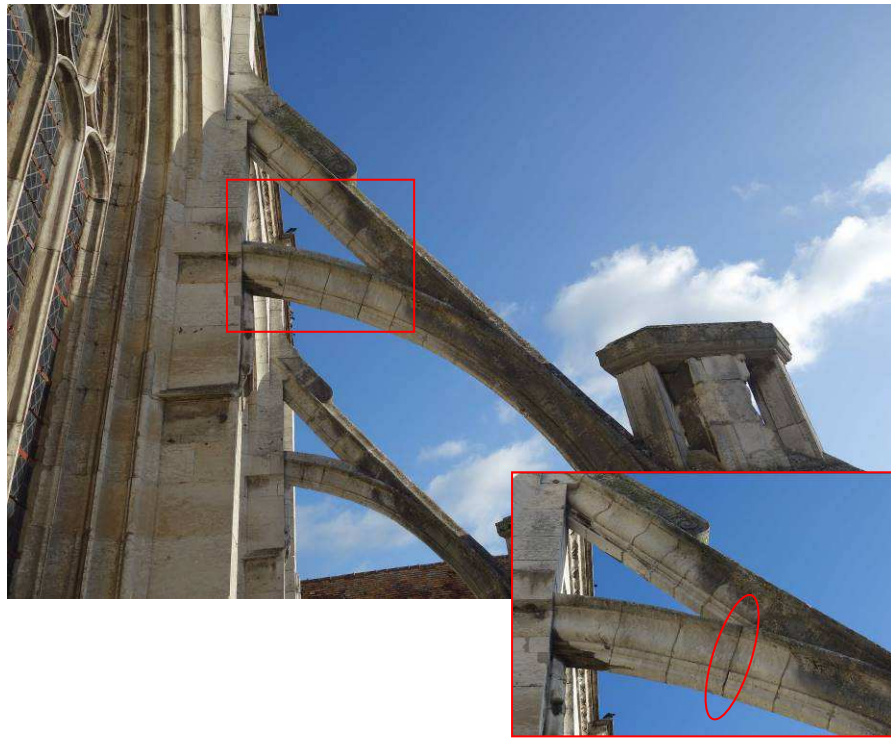
Figure 30 - Arc-boutant 5, fissure entre les claveaux inférieurs

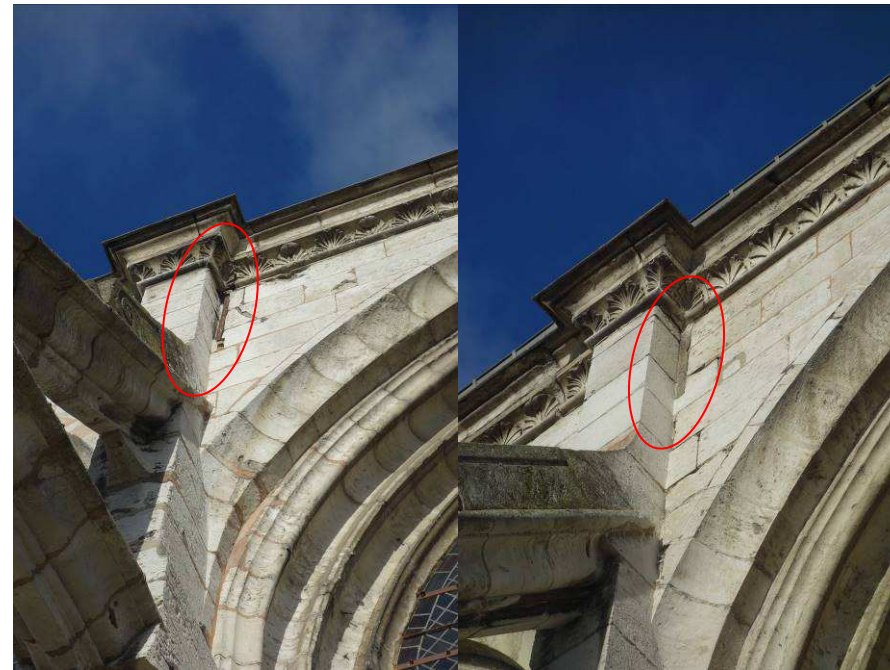
Figure 31 - Ancrages métalliques en tête d'arc-boutant. A gauche : arc-boutant 4 ; à droite : arc-boutant 6.

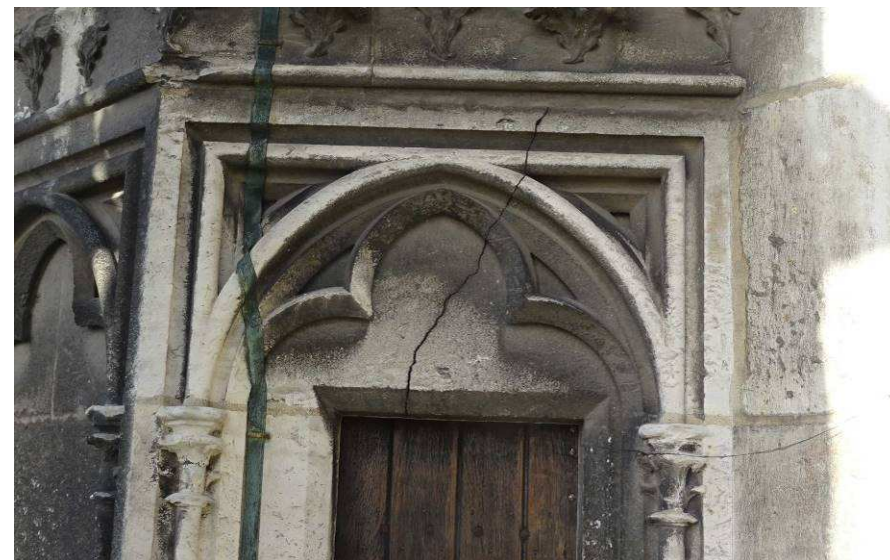
Figure 32 - Linteau fissuré de la porte de l'escalier

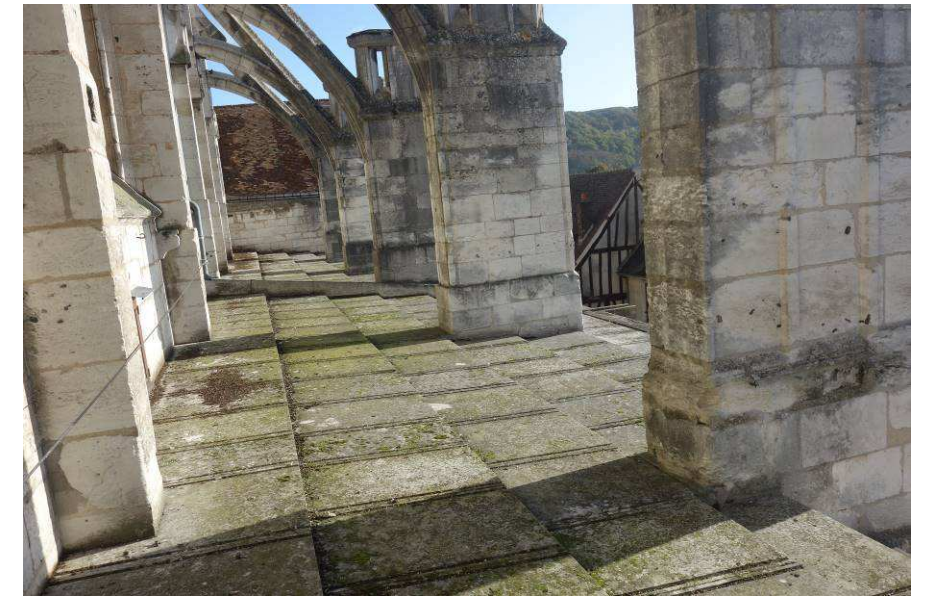
Figure 33 - Colonisation biologique sur la terrasse sud

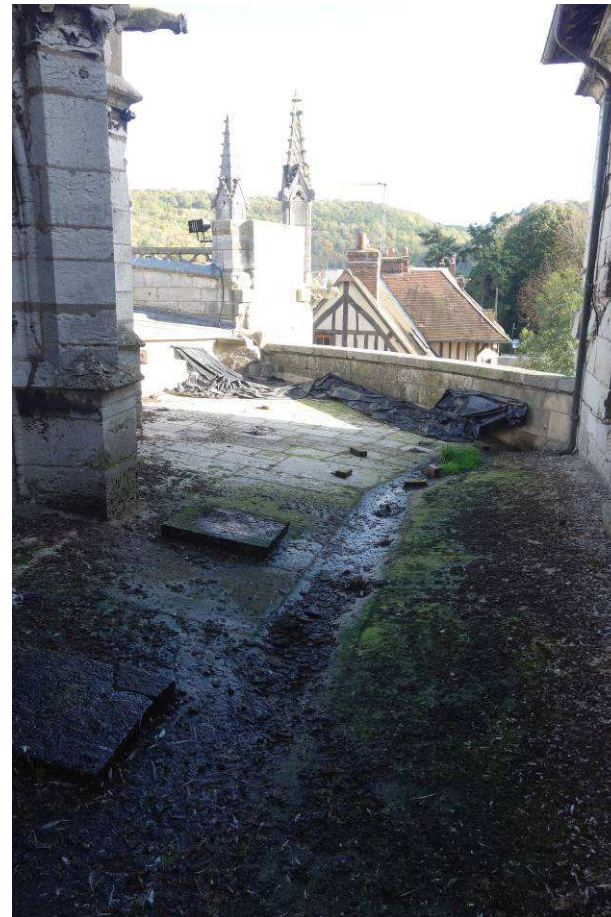
Figure 37 - Terrasse du chevet (zone Sud-Est). Colonisation végétale, fientes d'oiseaux, évacuation des eaux.

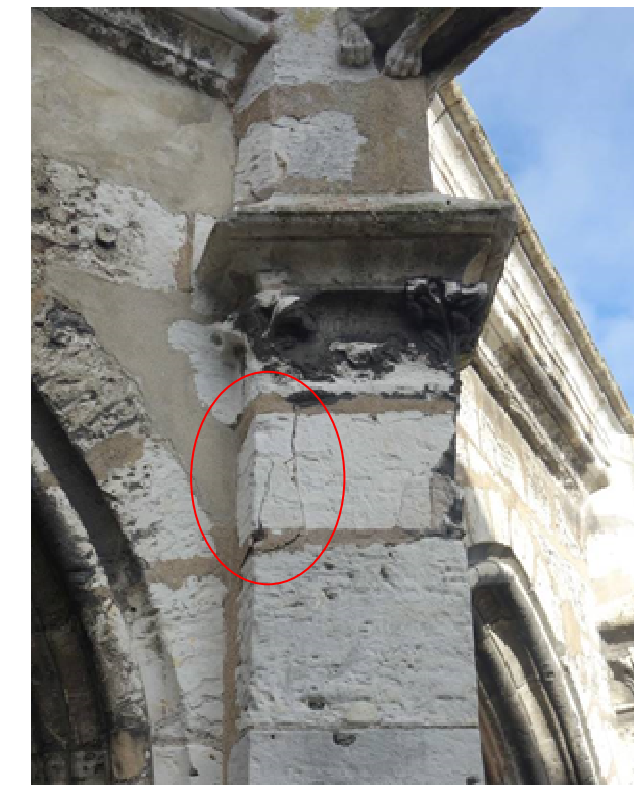
Figure 39 - Terrasse du chevet. Exemple de pierre fissurée

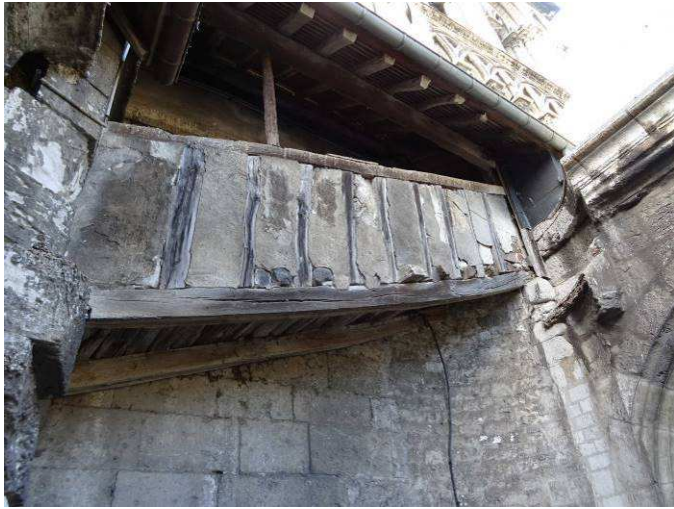
Figure 40 - Passerelle d'accès à la tour du clocher. Bois échauffé

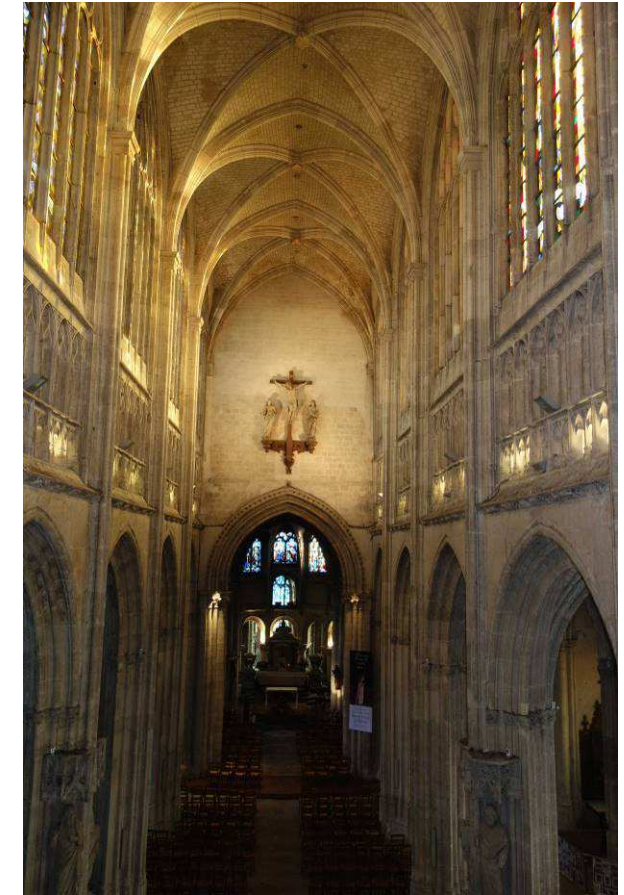
Figure 41 - Nef : vue depuis l'Ouest du vaisseau central

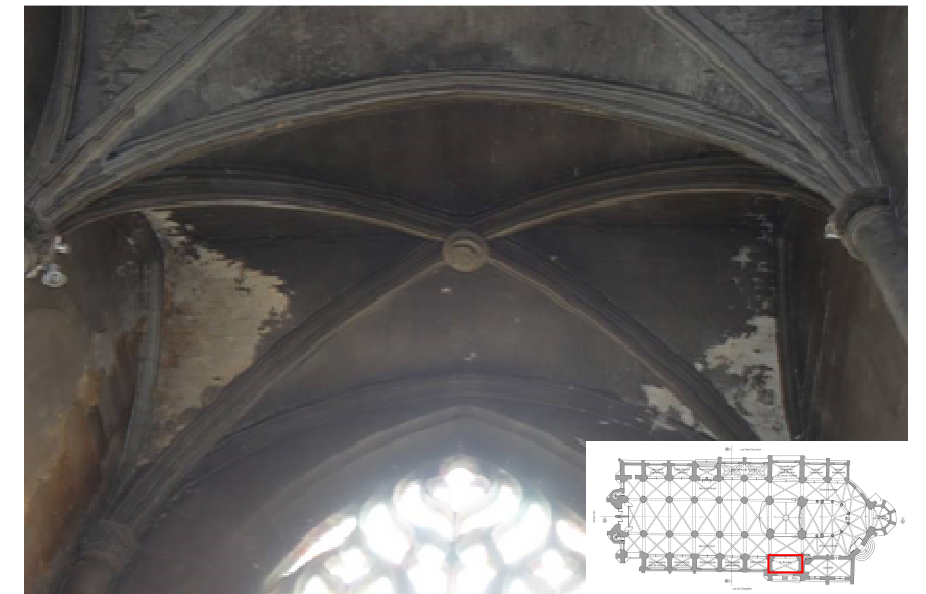
Figure 42 - Chapelle du Rosaire ; traces d'infiltration (principalement au niveau des naissances de voûte)

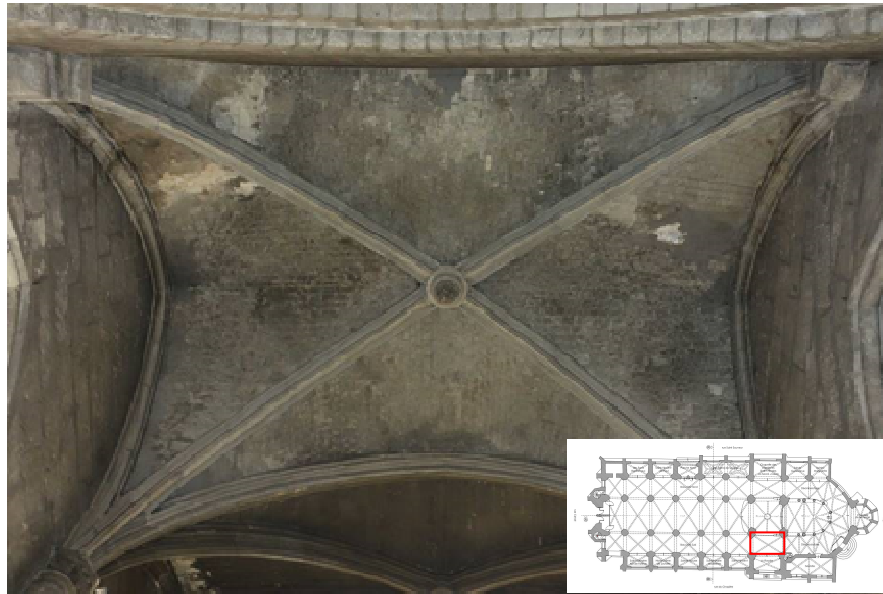
Figure 43 - Bras Sud du transept ; traces d'infiltrations, détachements

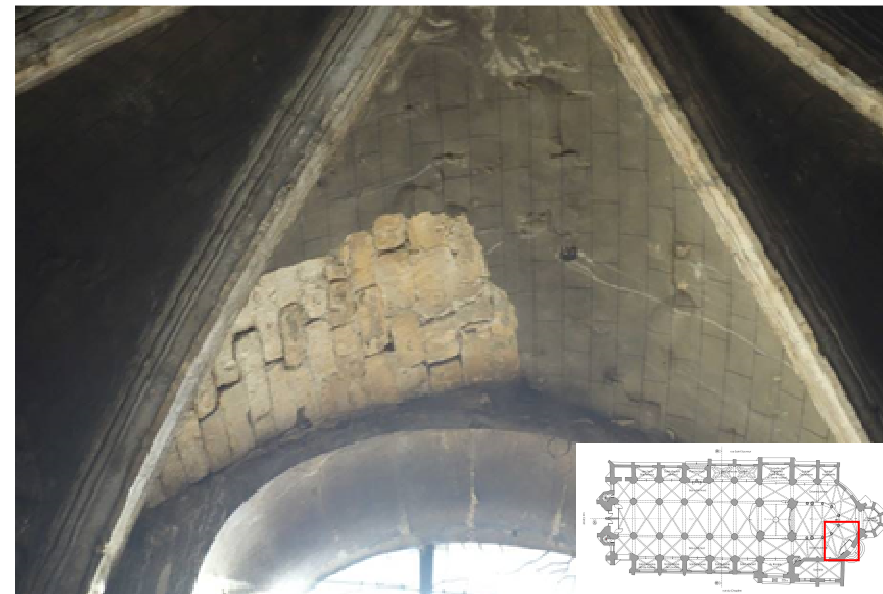
Figure 45 - Déambulatoire ; fissuration et lessivage très prononcés des maçonneries du quartier de voutain

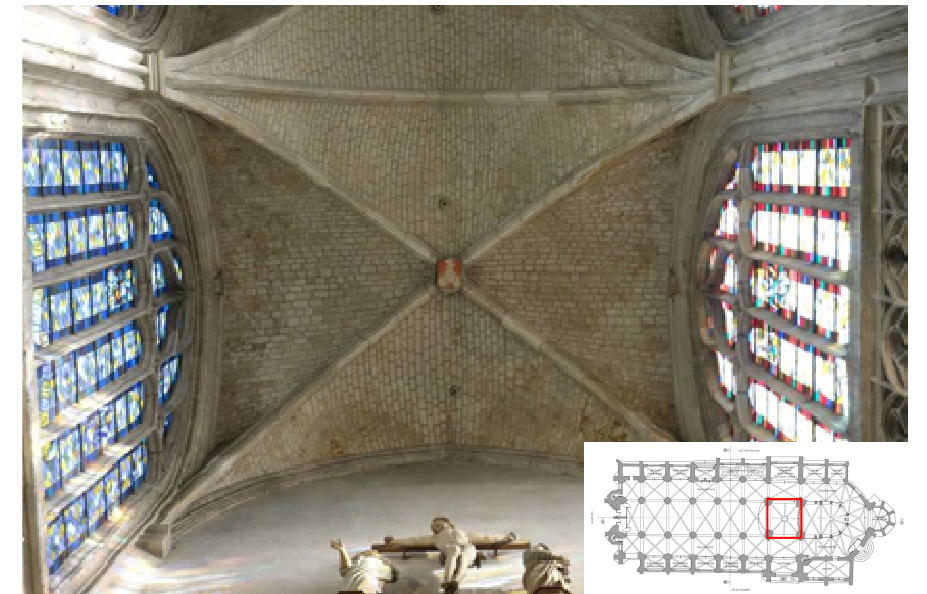
Figure 47 - Travée entre les files 6 et 7 du vaisseau central ; infiltrations au droit du mur de la tour de clocher

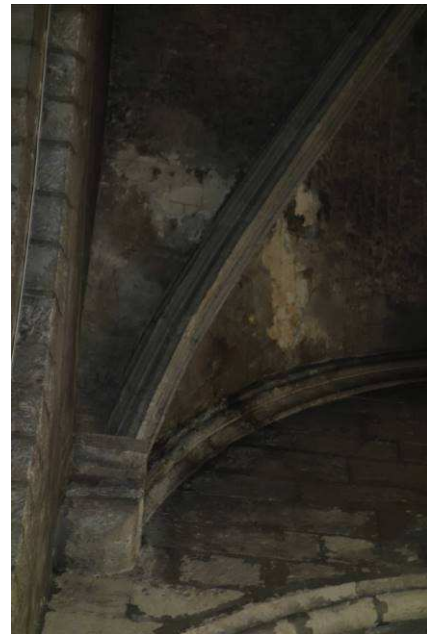
Figure 44 - Bras Sud du transept, naissance de la voûte ; traces d'infiltrations.

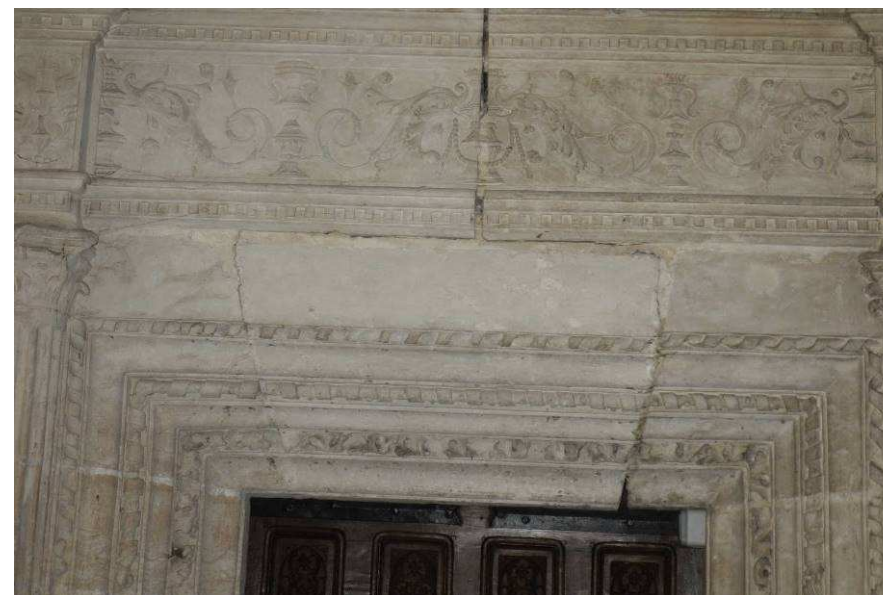
Figure 46 - Déambulatoire, porte de la sacristie ; fissuration au droit de la plate-bande et déchaussement du claveau de clef

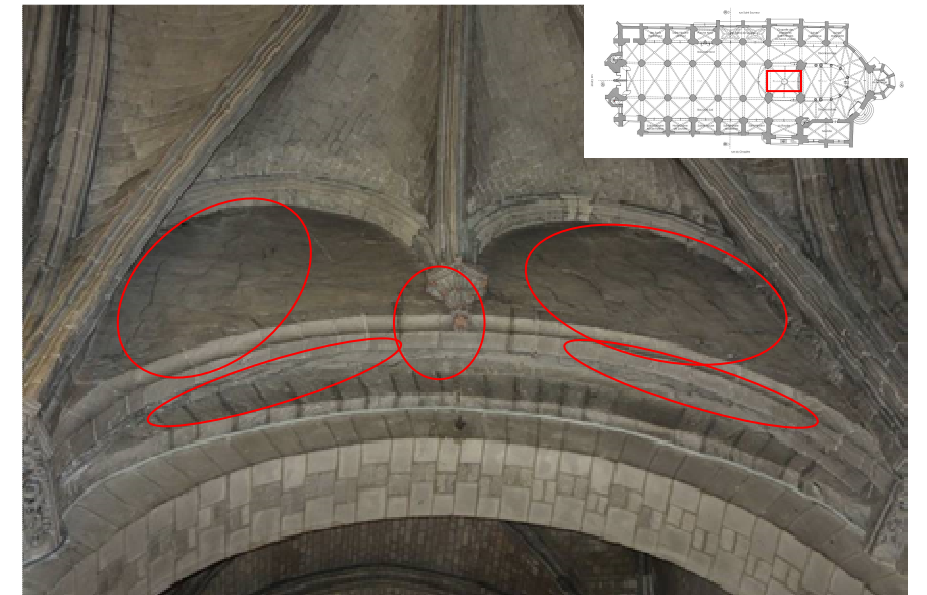
Figure 48 - Croisée du transept ; fissures dans le mur diaphragme et dans l'arc formeret

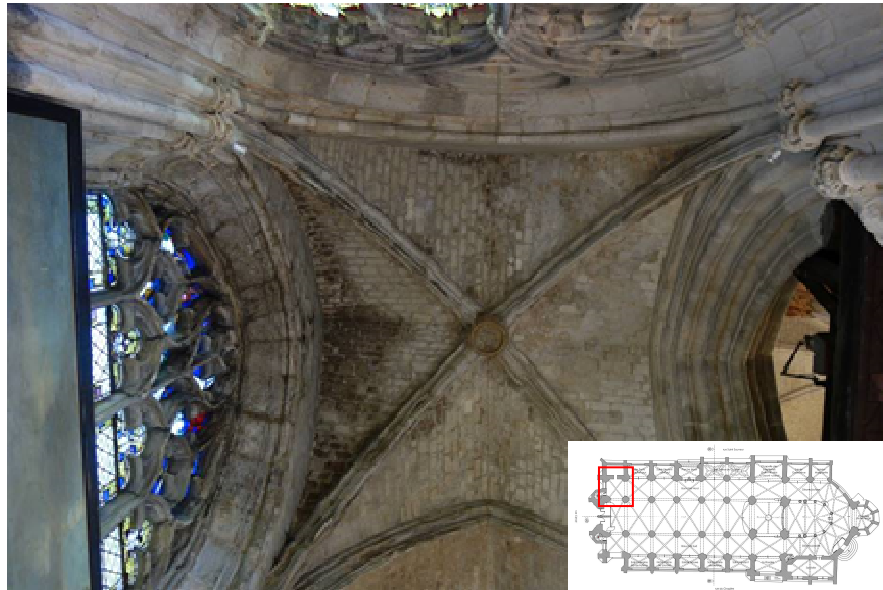
Figure 49 - Bas-côté Nord, travée 1 ; Infiltrations.

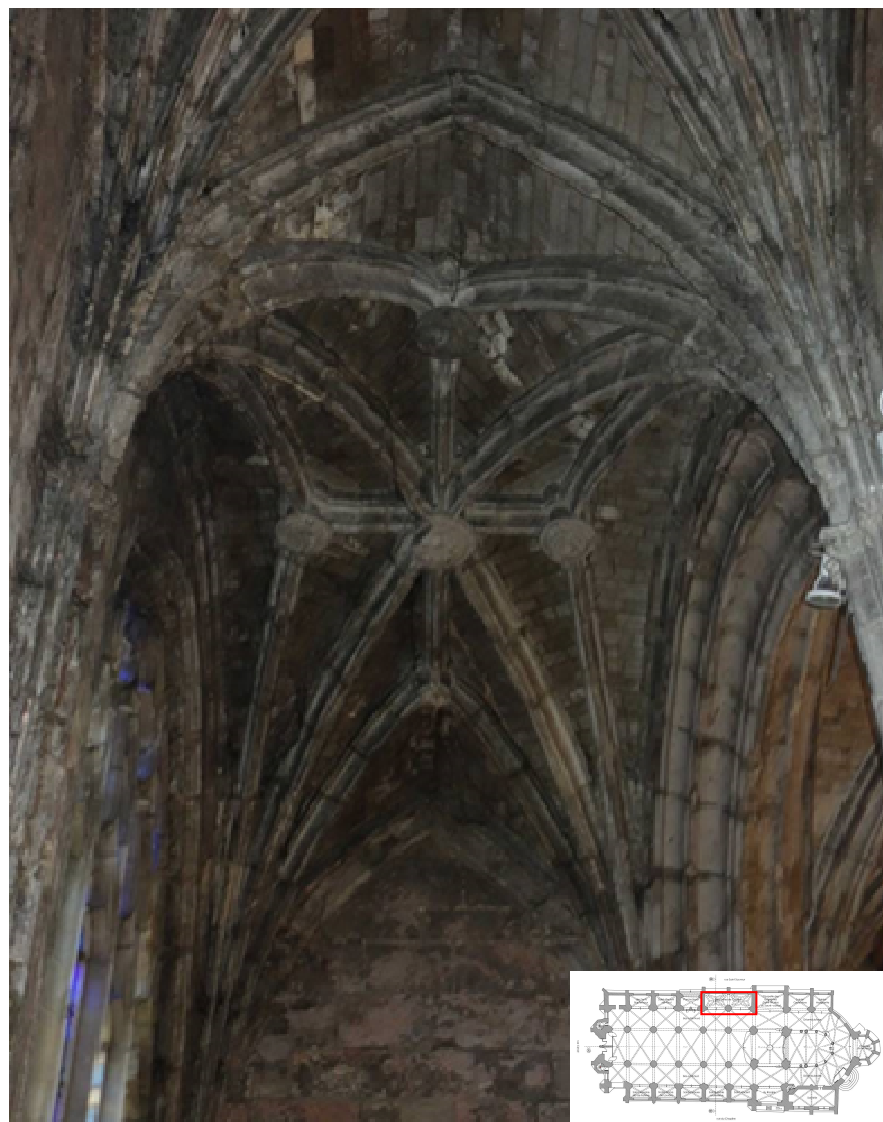
Figure 50 - Bas-côté Nord, chapelle des Frères de Charité ; Infiltrations.

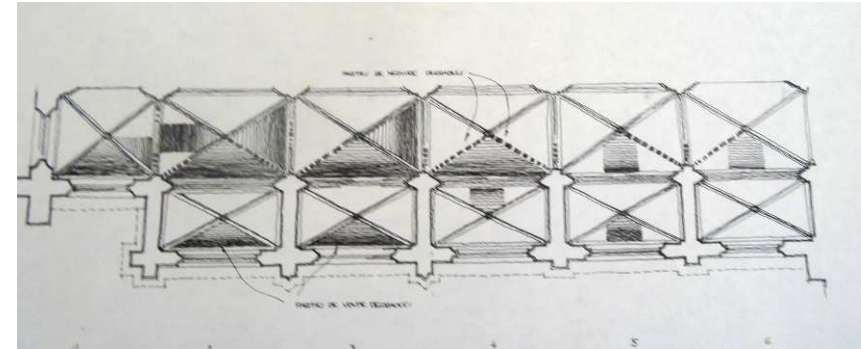
Figure 51 - Cartographie des désordres de l'intrados des voûtes du bas-côté Sud en 1987. Source : rapport de l'A.C.M.H. B. Mouton

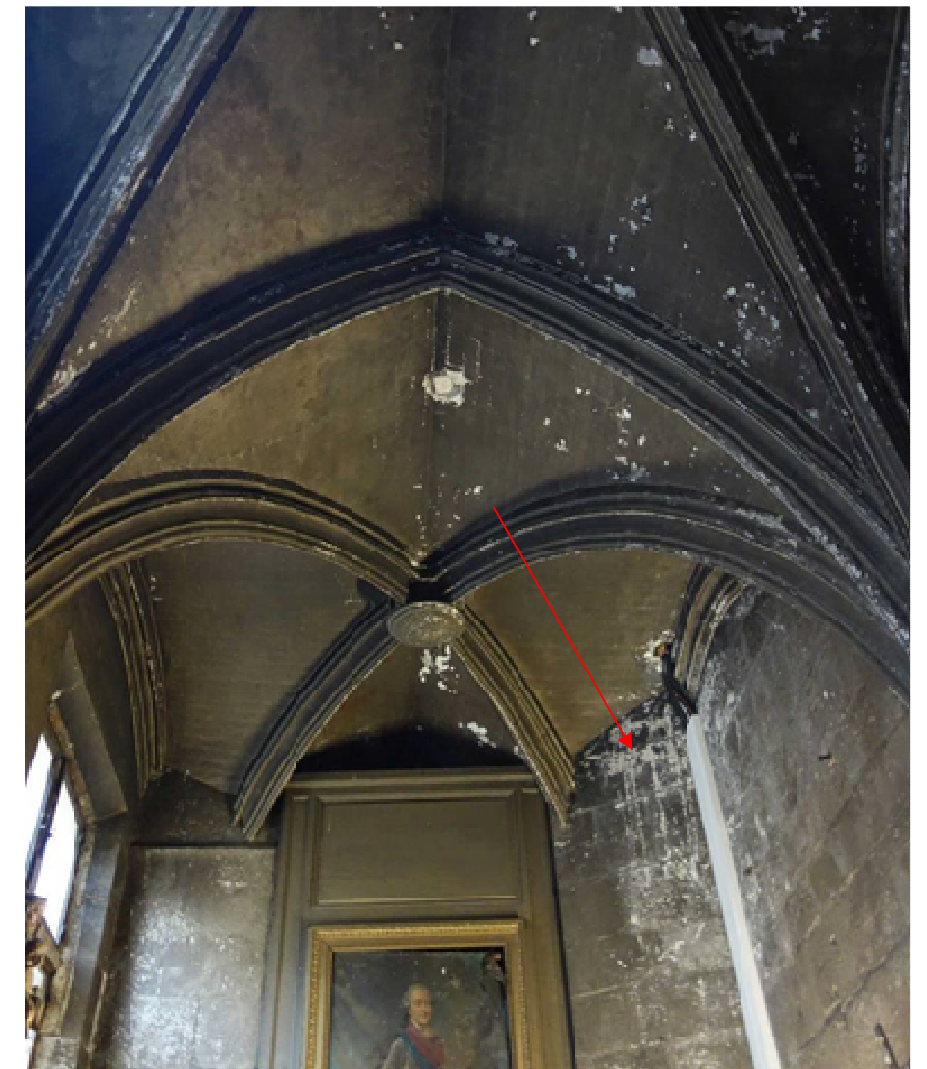
Figure 52 - Sacristie basse ; traces d'infiltrations (blanches), altération chromatique

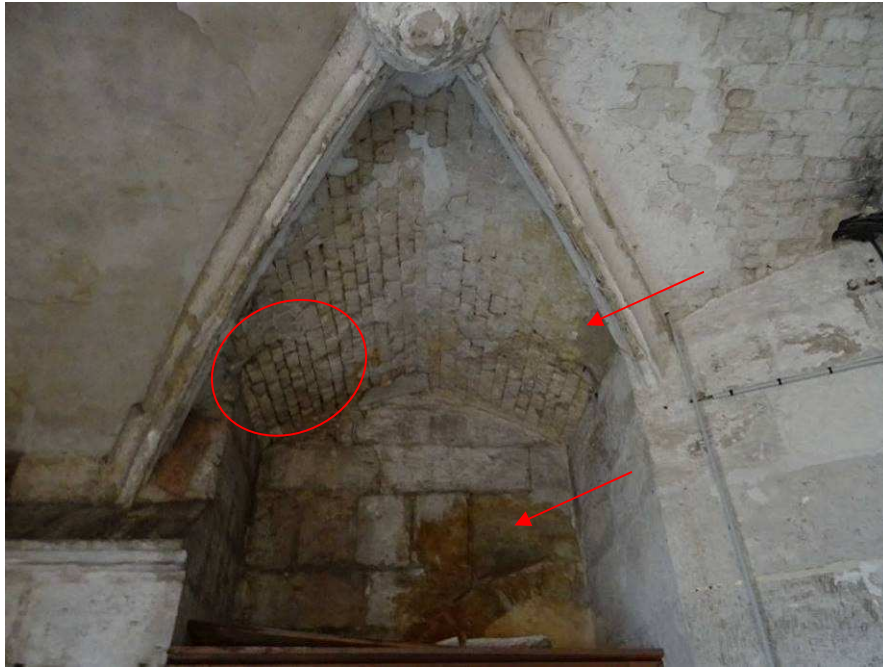
Figure 53 - Sacristie haute ; infiltrations, déjointoiment.

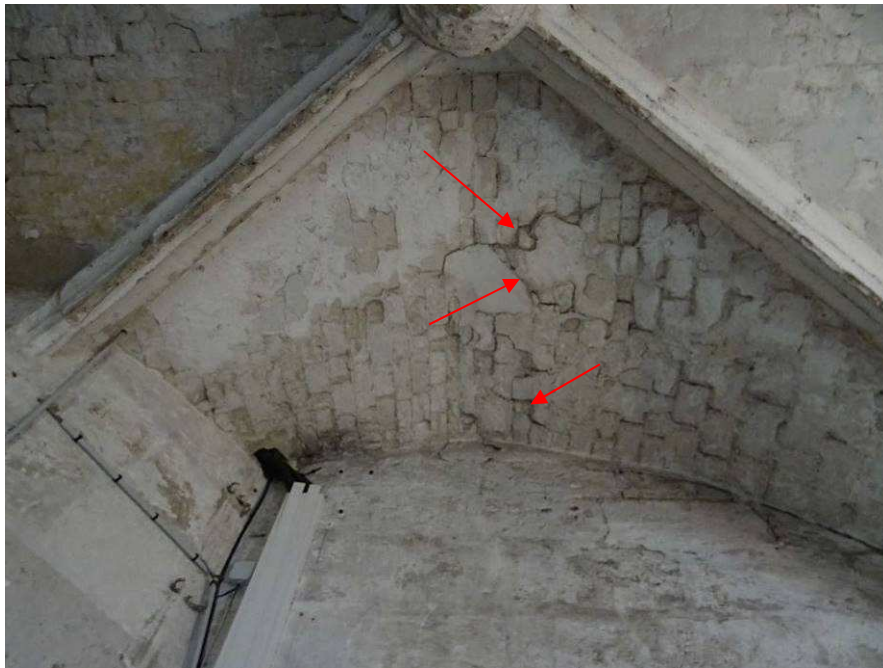
Figure 54 - Sacristie haute ; fissuration d'un voûtain.

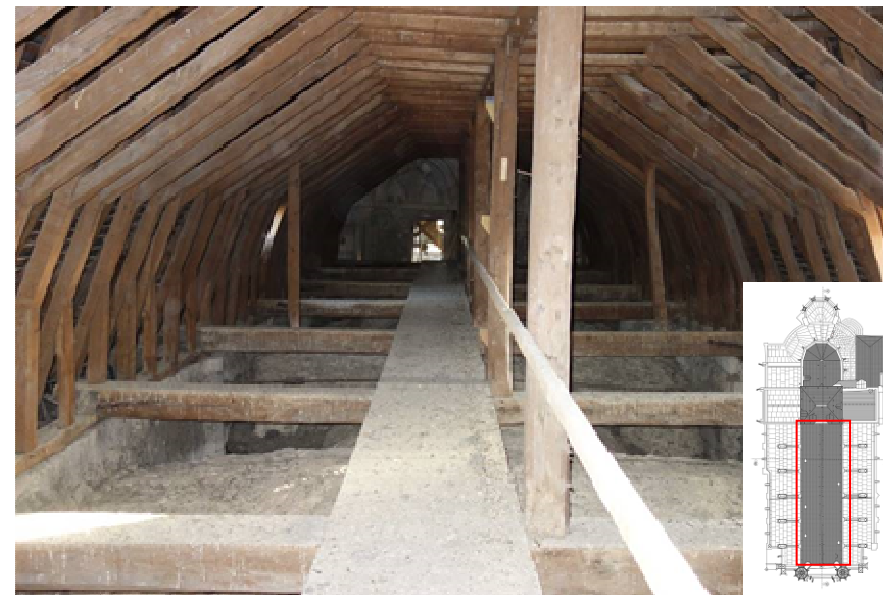
Figure 55 - Charpente de la nef, vue d'ensemble depuis l'Ouest.

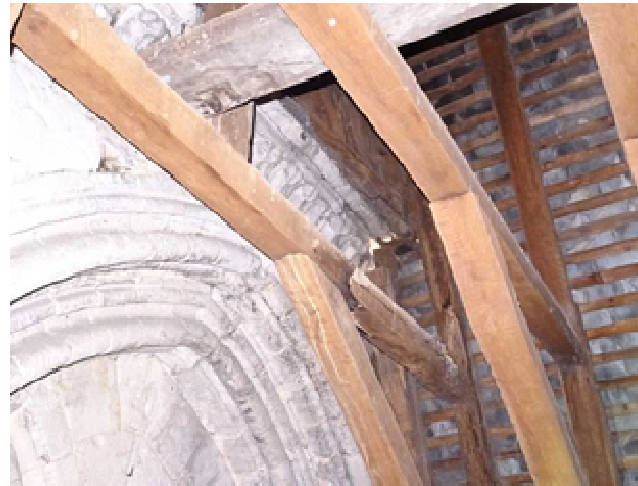
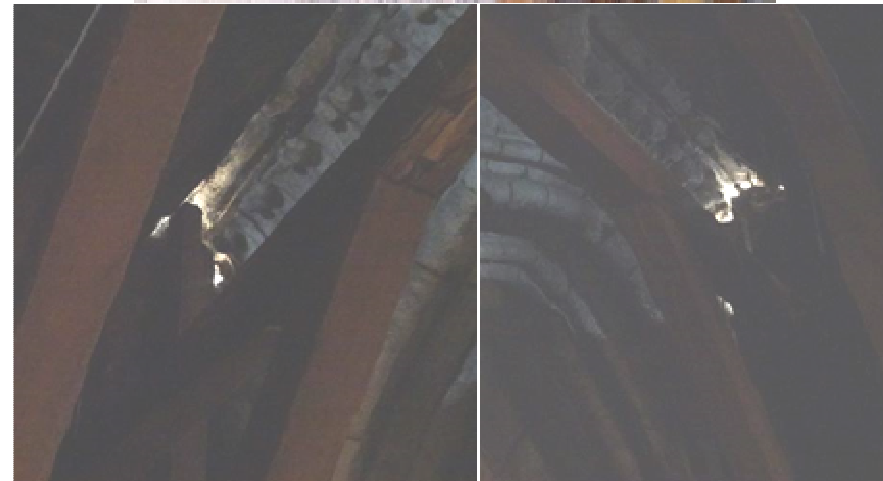
Figures 60 (a, b et c) - Défaut d'étanchéité de la couverture à l'interface entre la couverture du vaisseau central et des maçonneries de la tour-clocher

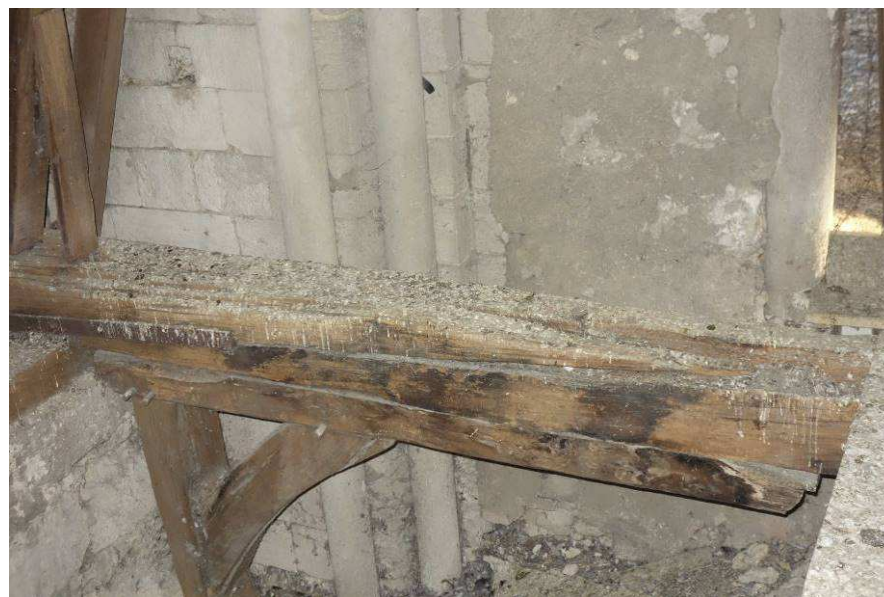
Figure 59 - Ferme primaire 7, entrain très endommagé - échauffement très prononcé)

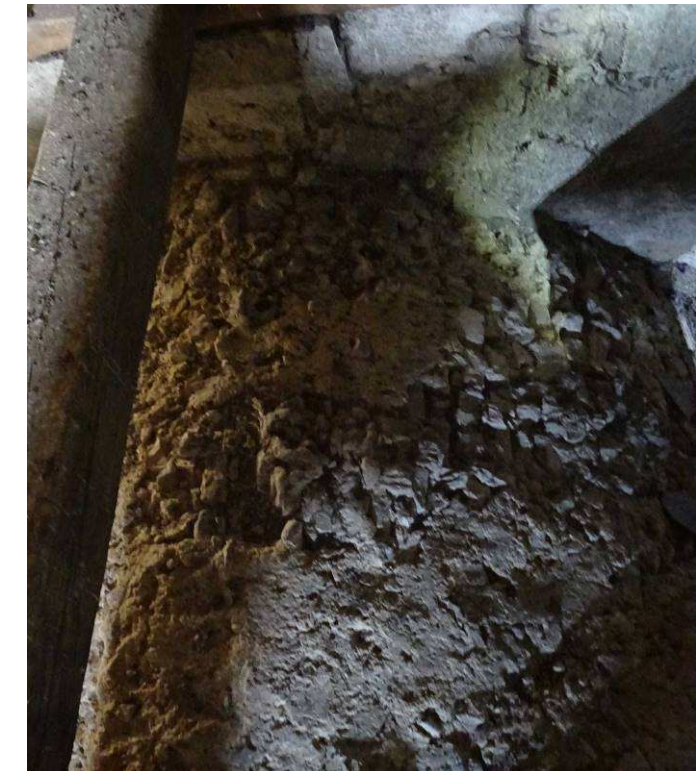
Figure 61 - Extrados de voûte, Nord, déjoints différentiel.

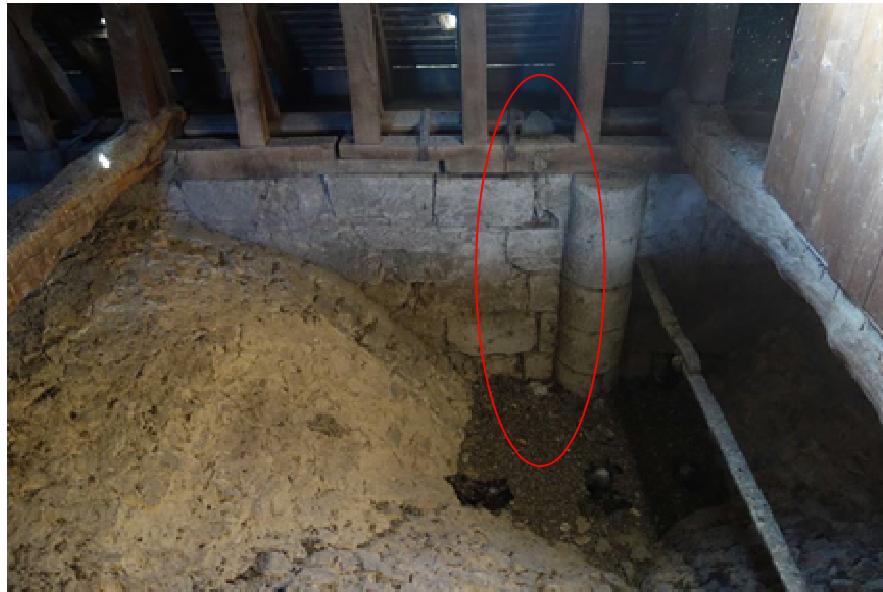
Figure 62 - File 1, Sud, fissure verticale sur le mur gouttereau au droit du piédroit

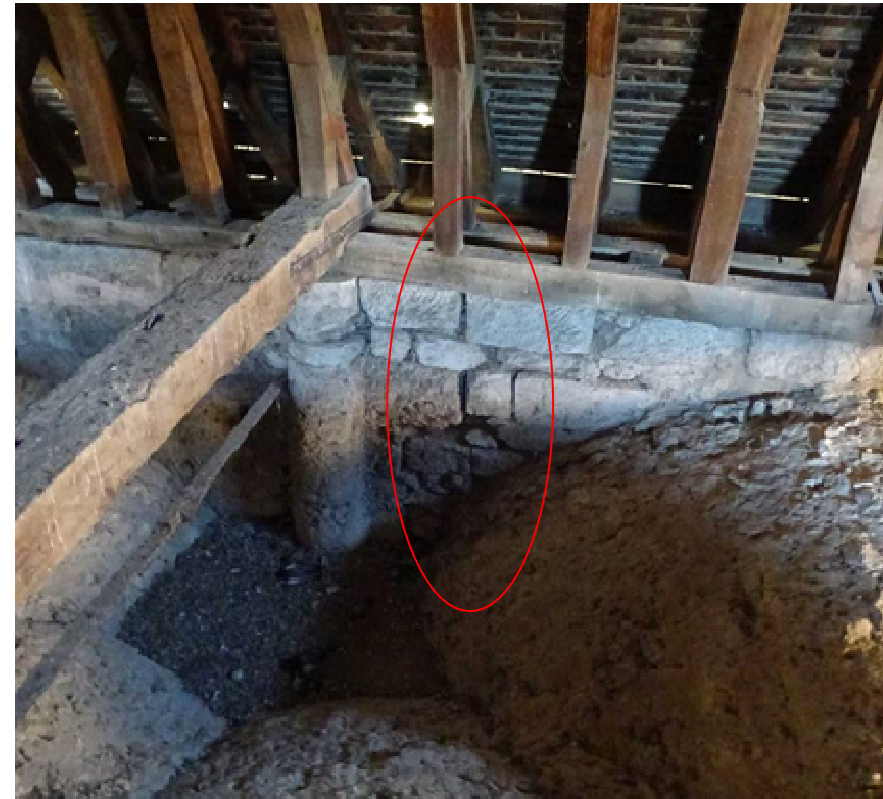
Figure 64 - File 3, Sud, fissure verticale sur le mur gouttereau au droit du piédroit et désorganisation localisée des maçonneries
