D E P A R T E M E N T D E L ' E U R E
R E G I O N N O R M A N D I E

VILLE DE VERNON

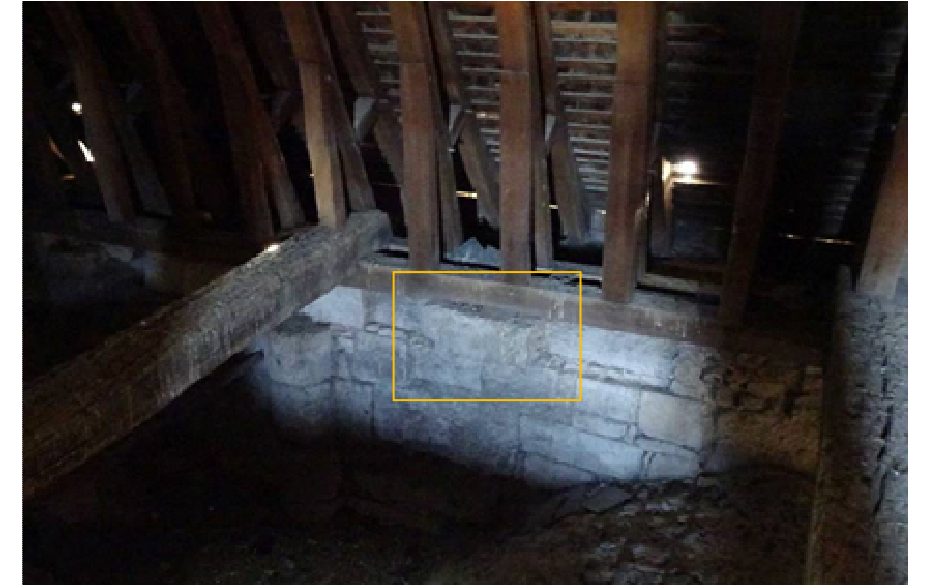
Figure 66 - File 6, Sud, bloc désolidarisé

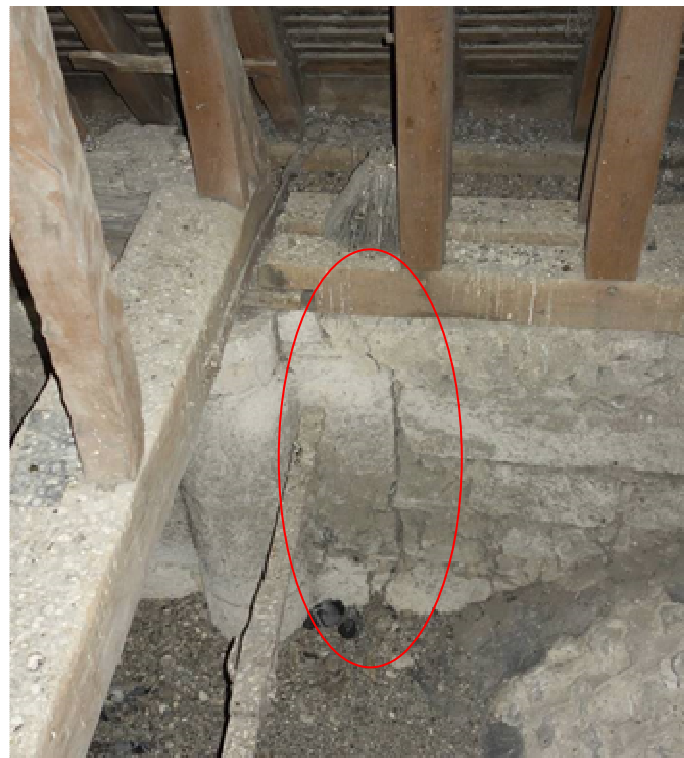
Figure 63 - File 5, Nord, fissure verticale sur le mur gouttereau au droit du piédroit

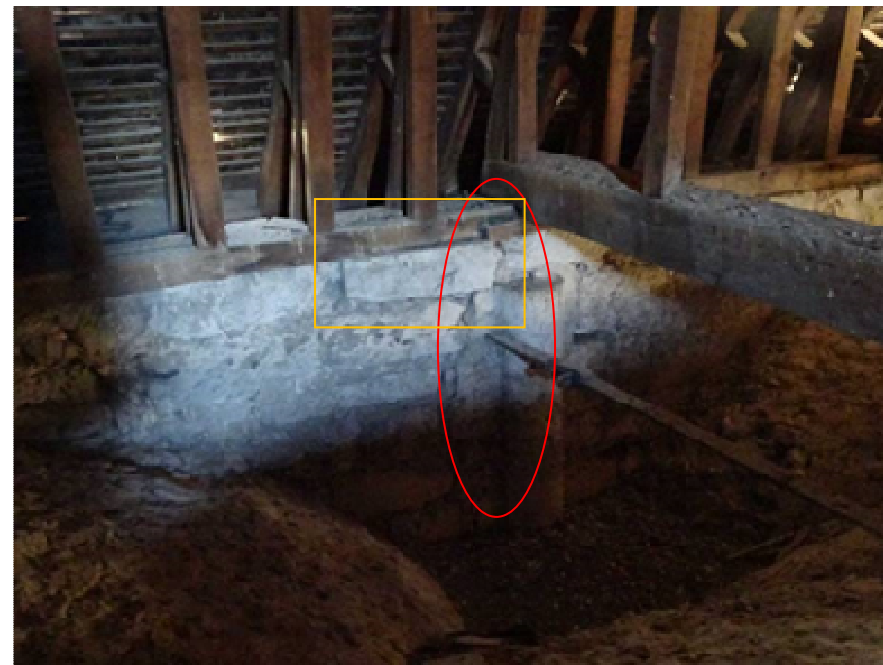
Figure 65 - File 5, Sud, fissure verticale et bloc désolidarisé

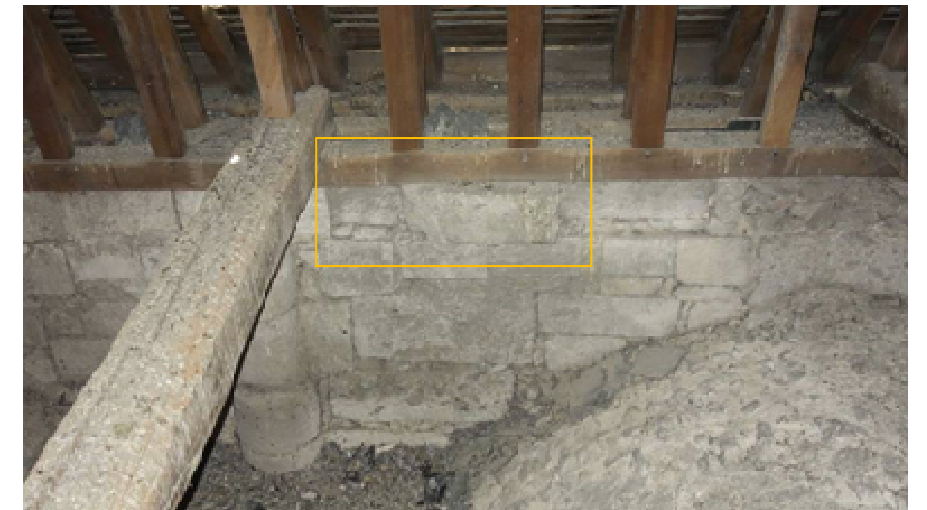
Figure 67 - File 6, Sud, bloc désolidarisé et bloc manquant

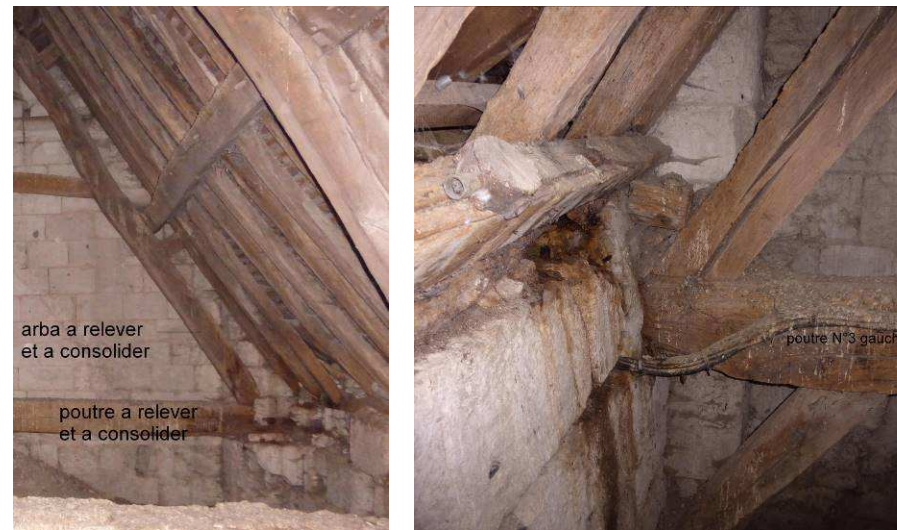
Figures 71 (a et b) – Etat de dégradation extrêmement prononcé des pieds de la ferme Sud avant renforcement – Clichés transmis par l'architecte

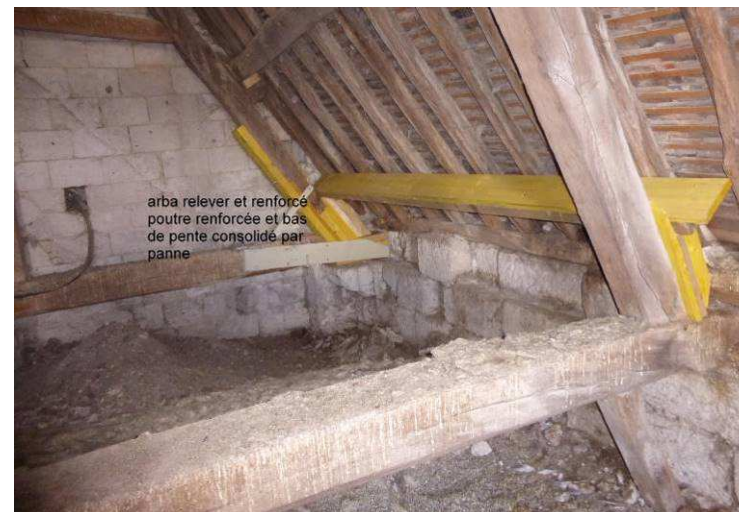
Figure 72 – Vue du pan occidental après renforcement de 2017 – Clichés transmis par l'architecte

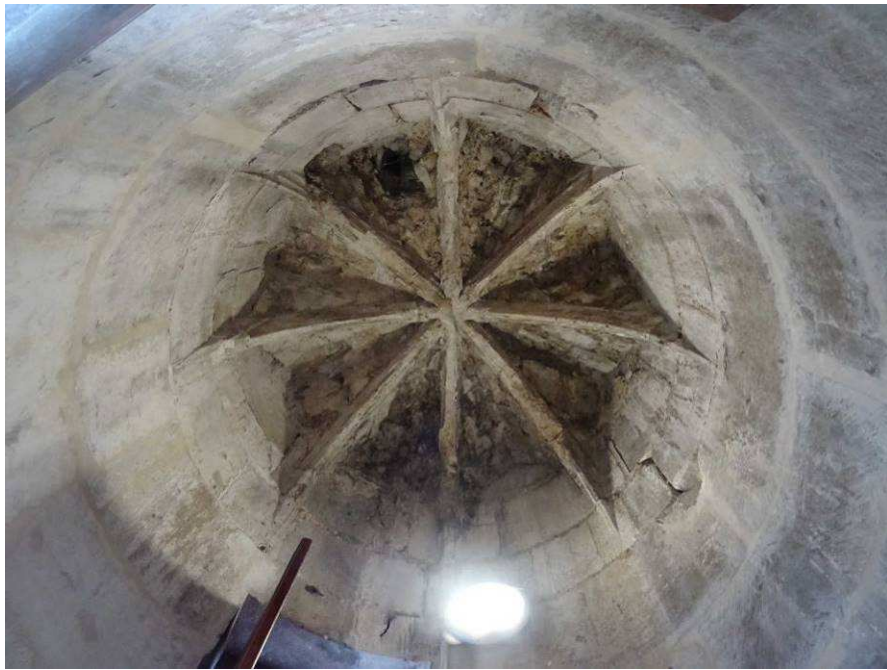
Figure 74 – Tour d'escalier à vis Nord donnant accès à la terrasse occidentale supérieure; infiltrations dans la voûte, fissures, déjointement.

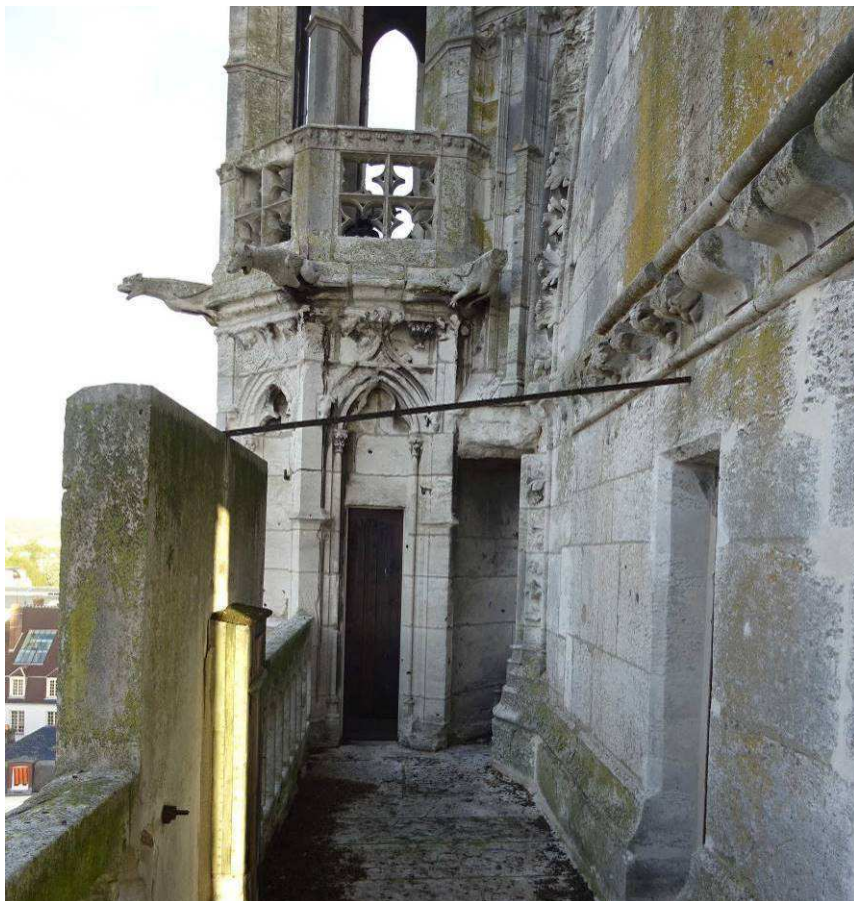
Figure 75 - Balcon entre les clochetons ; tirant métallique entre le mur de façade et la tête du mur du porche.

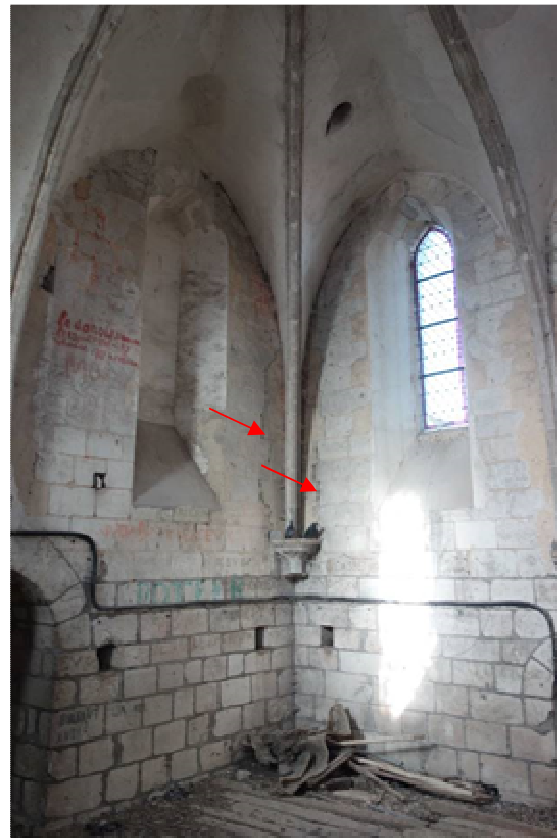
Figure 76 - Chapelle haute ; fissuration du mur le long d'une arête.

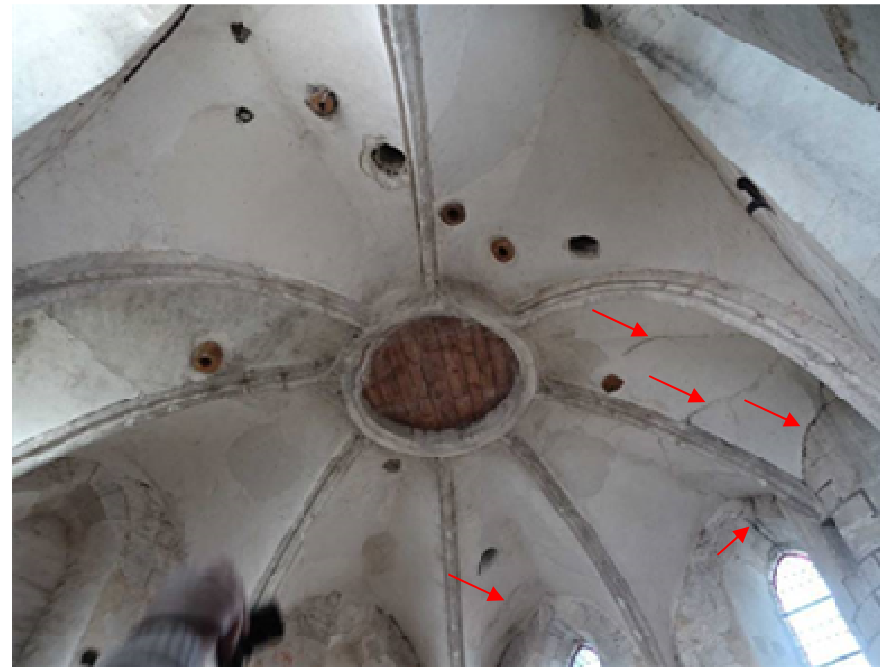
Figure 77 - Chapelle haute ; fissures dans les voûtains, décollement entre un voûtain et le mur, dite fissure "de Sabouret", au droit des baies.

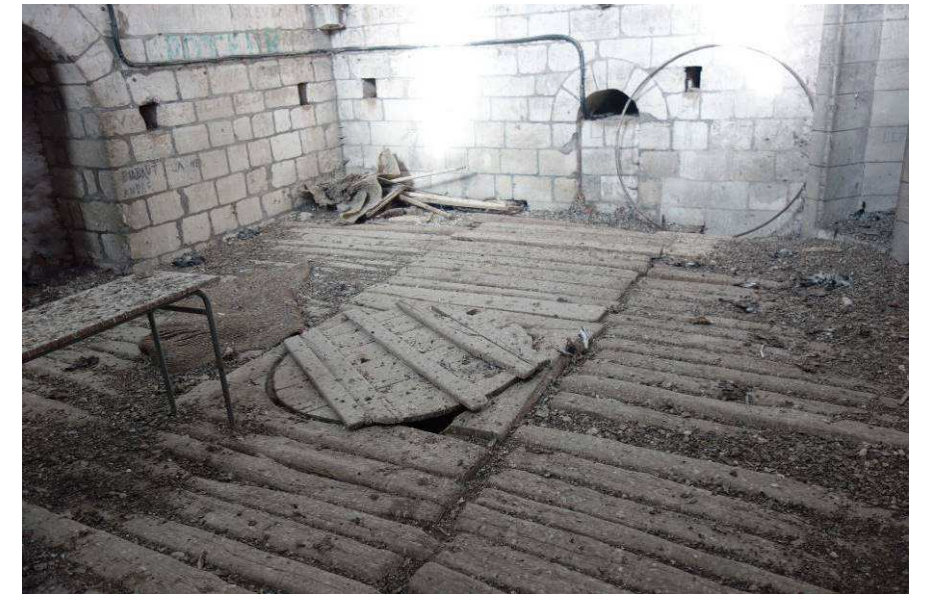
Figure 78 - Chapelle haute ; plancher envahi de fientes d'oiseaux.

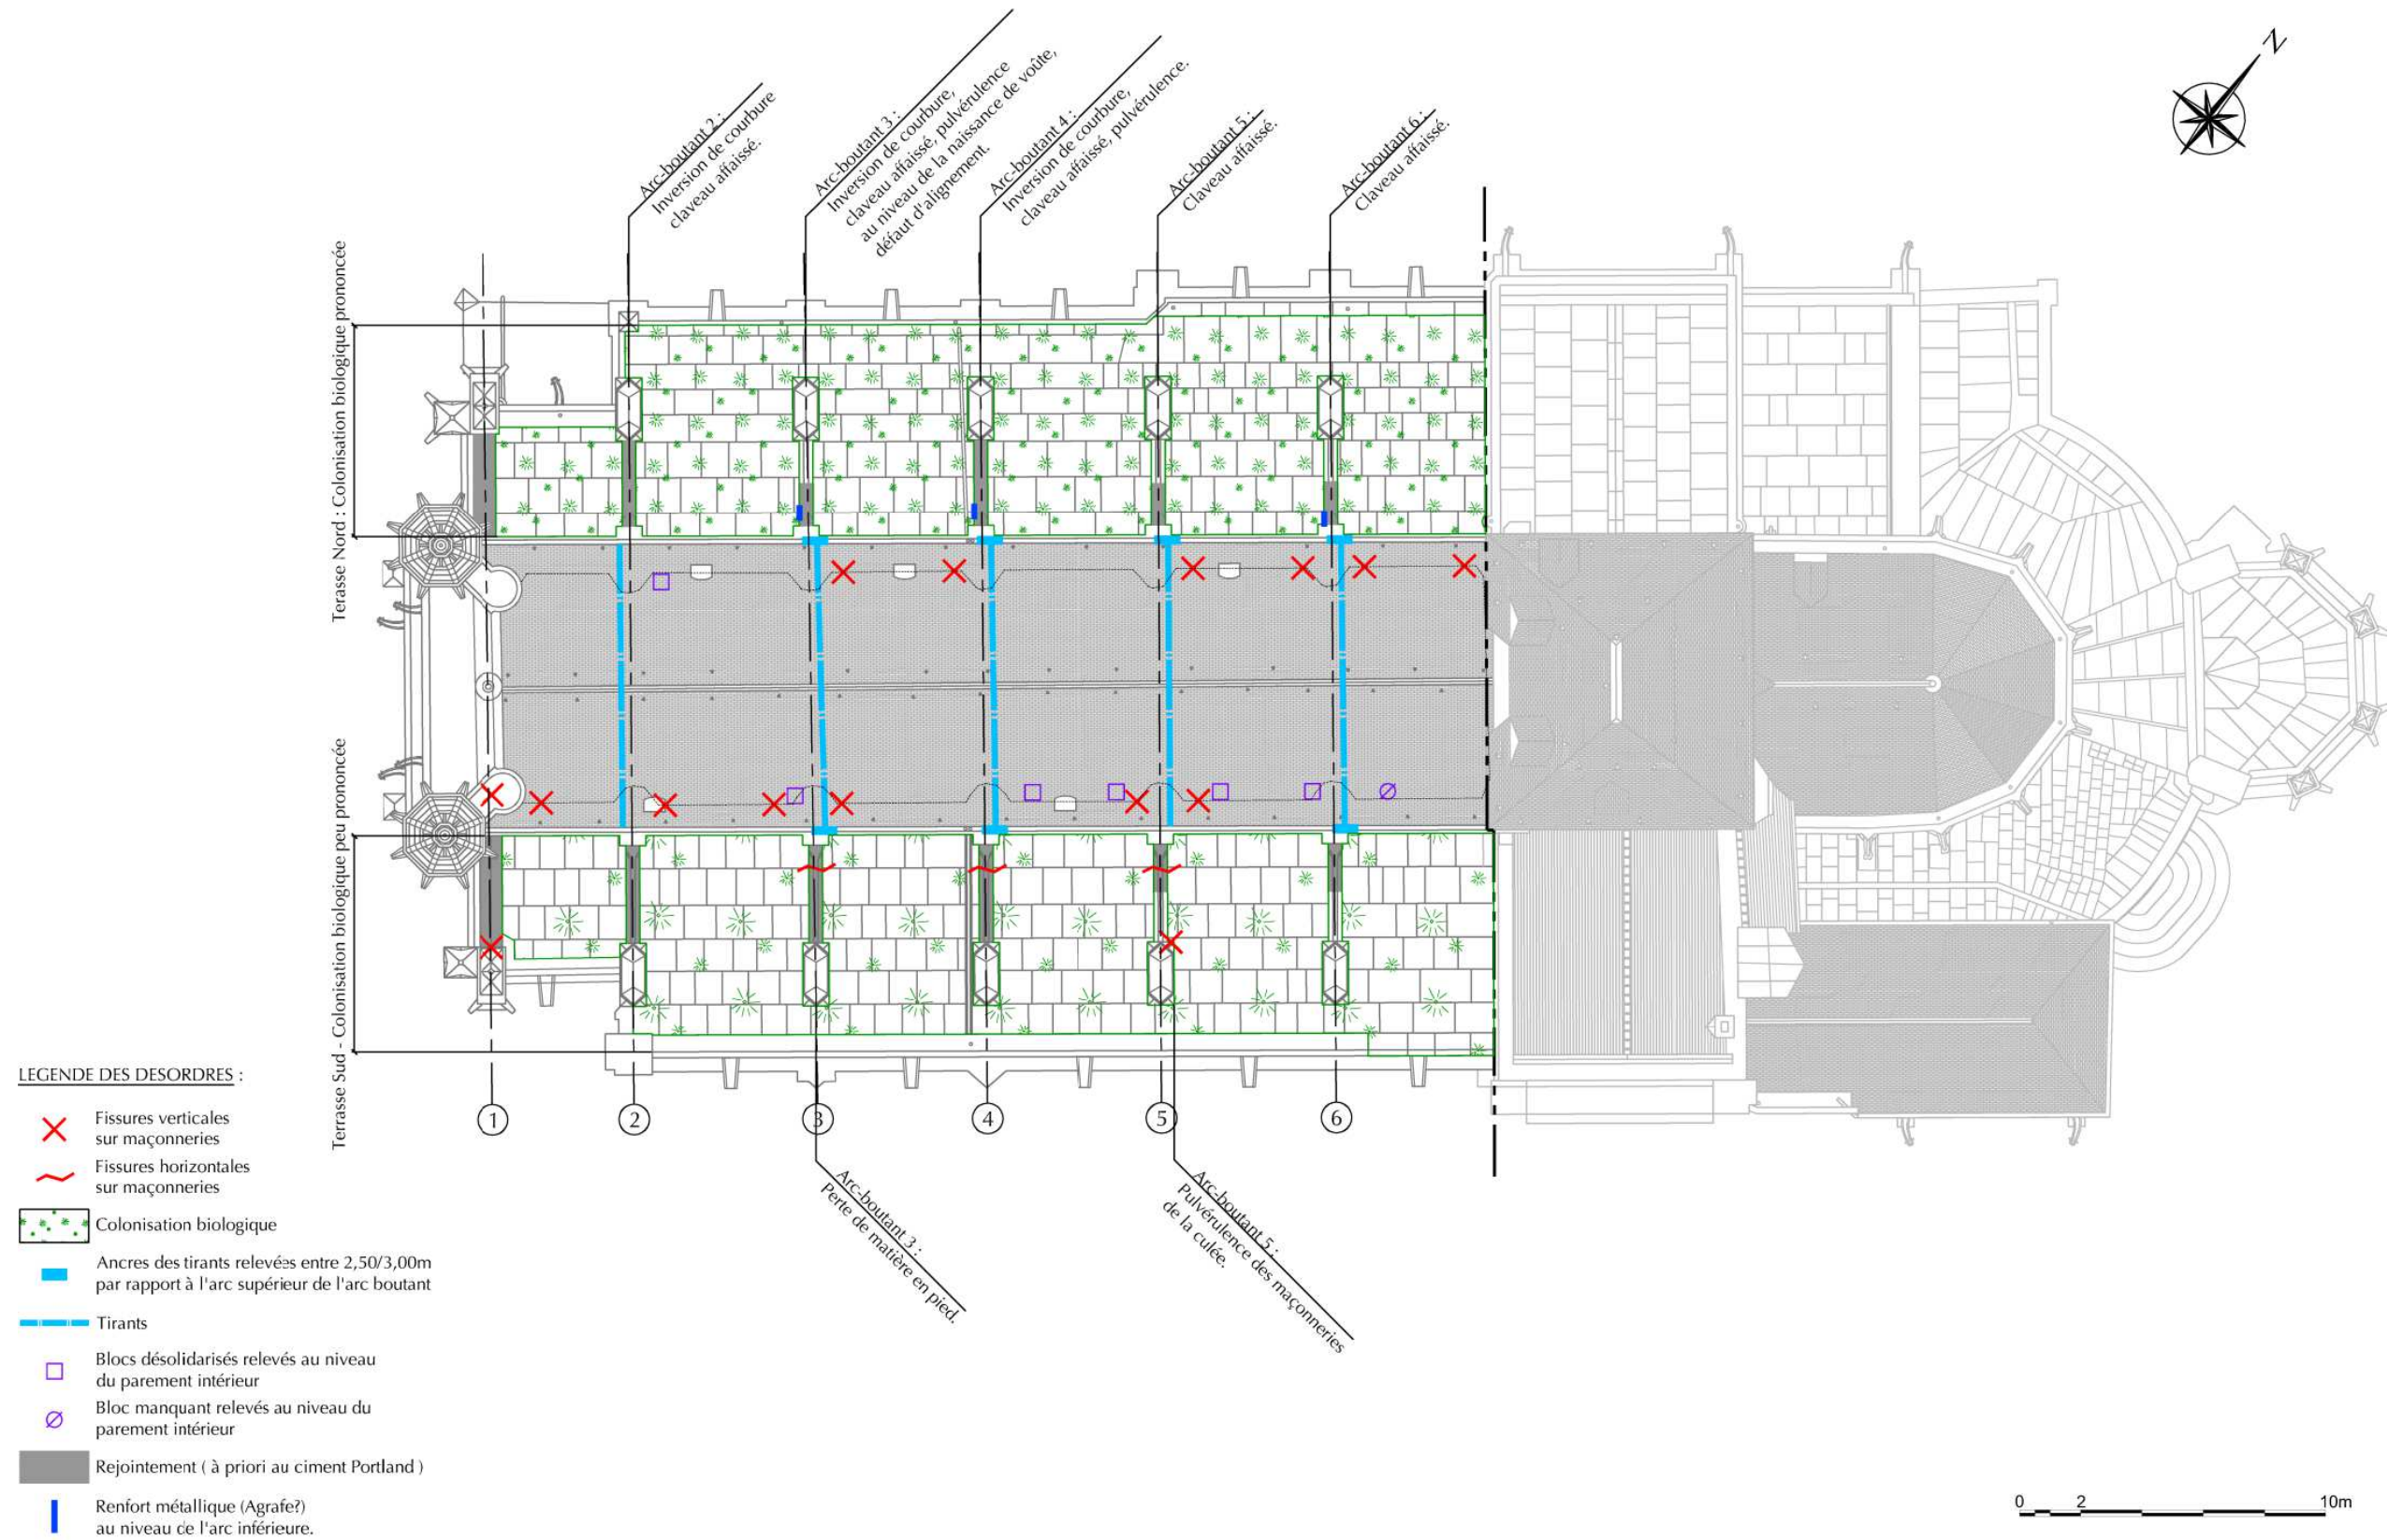
Figure 81 - Cartographie désordres observés au niveau des terrasses des bas-côtés Nord et Sud, sur les arcs-boutants et au niveau des têtes de murs gouttereaux du vaisseau central de la nef lors de la visite du 20/10/2017 – Fond de plan architecte

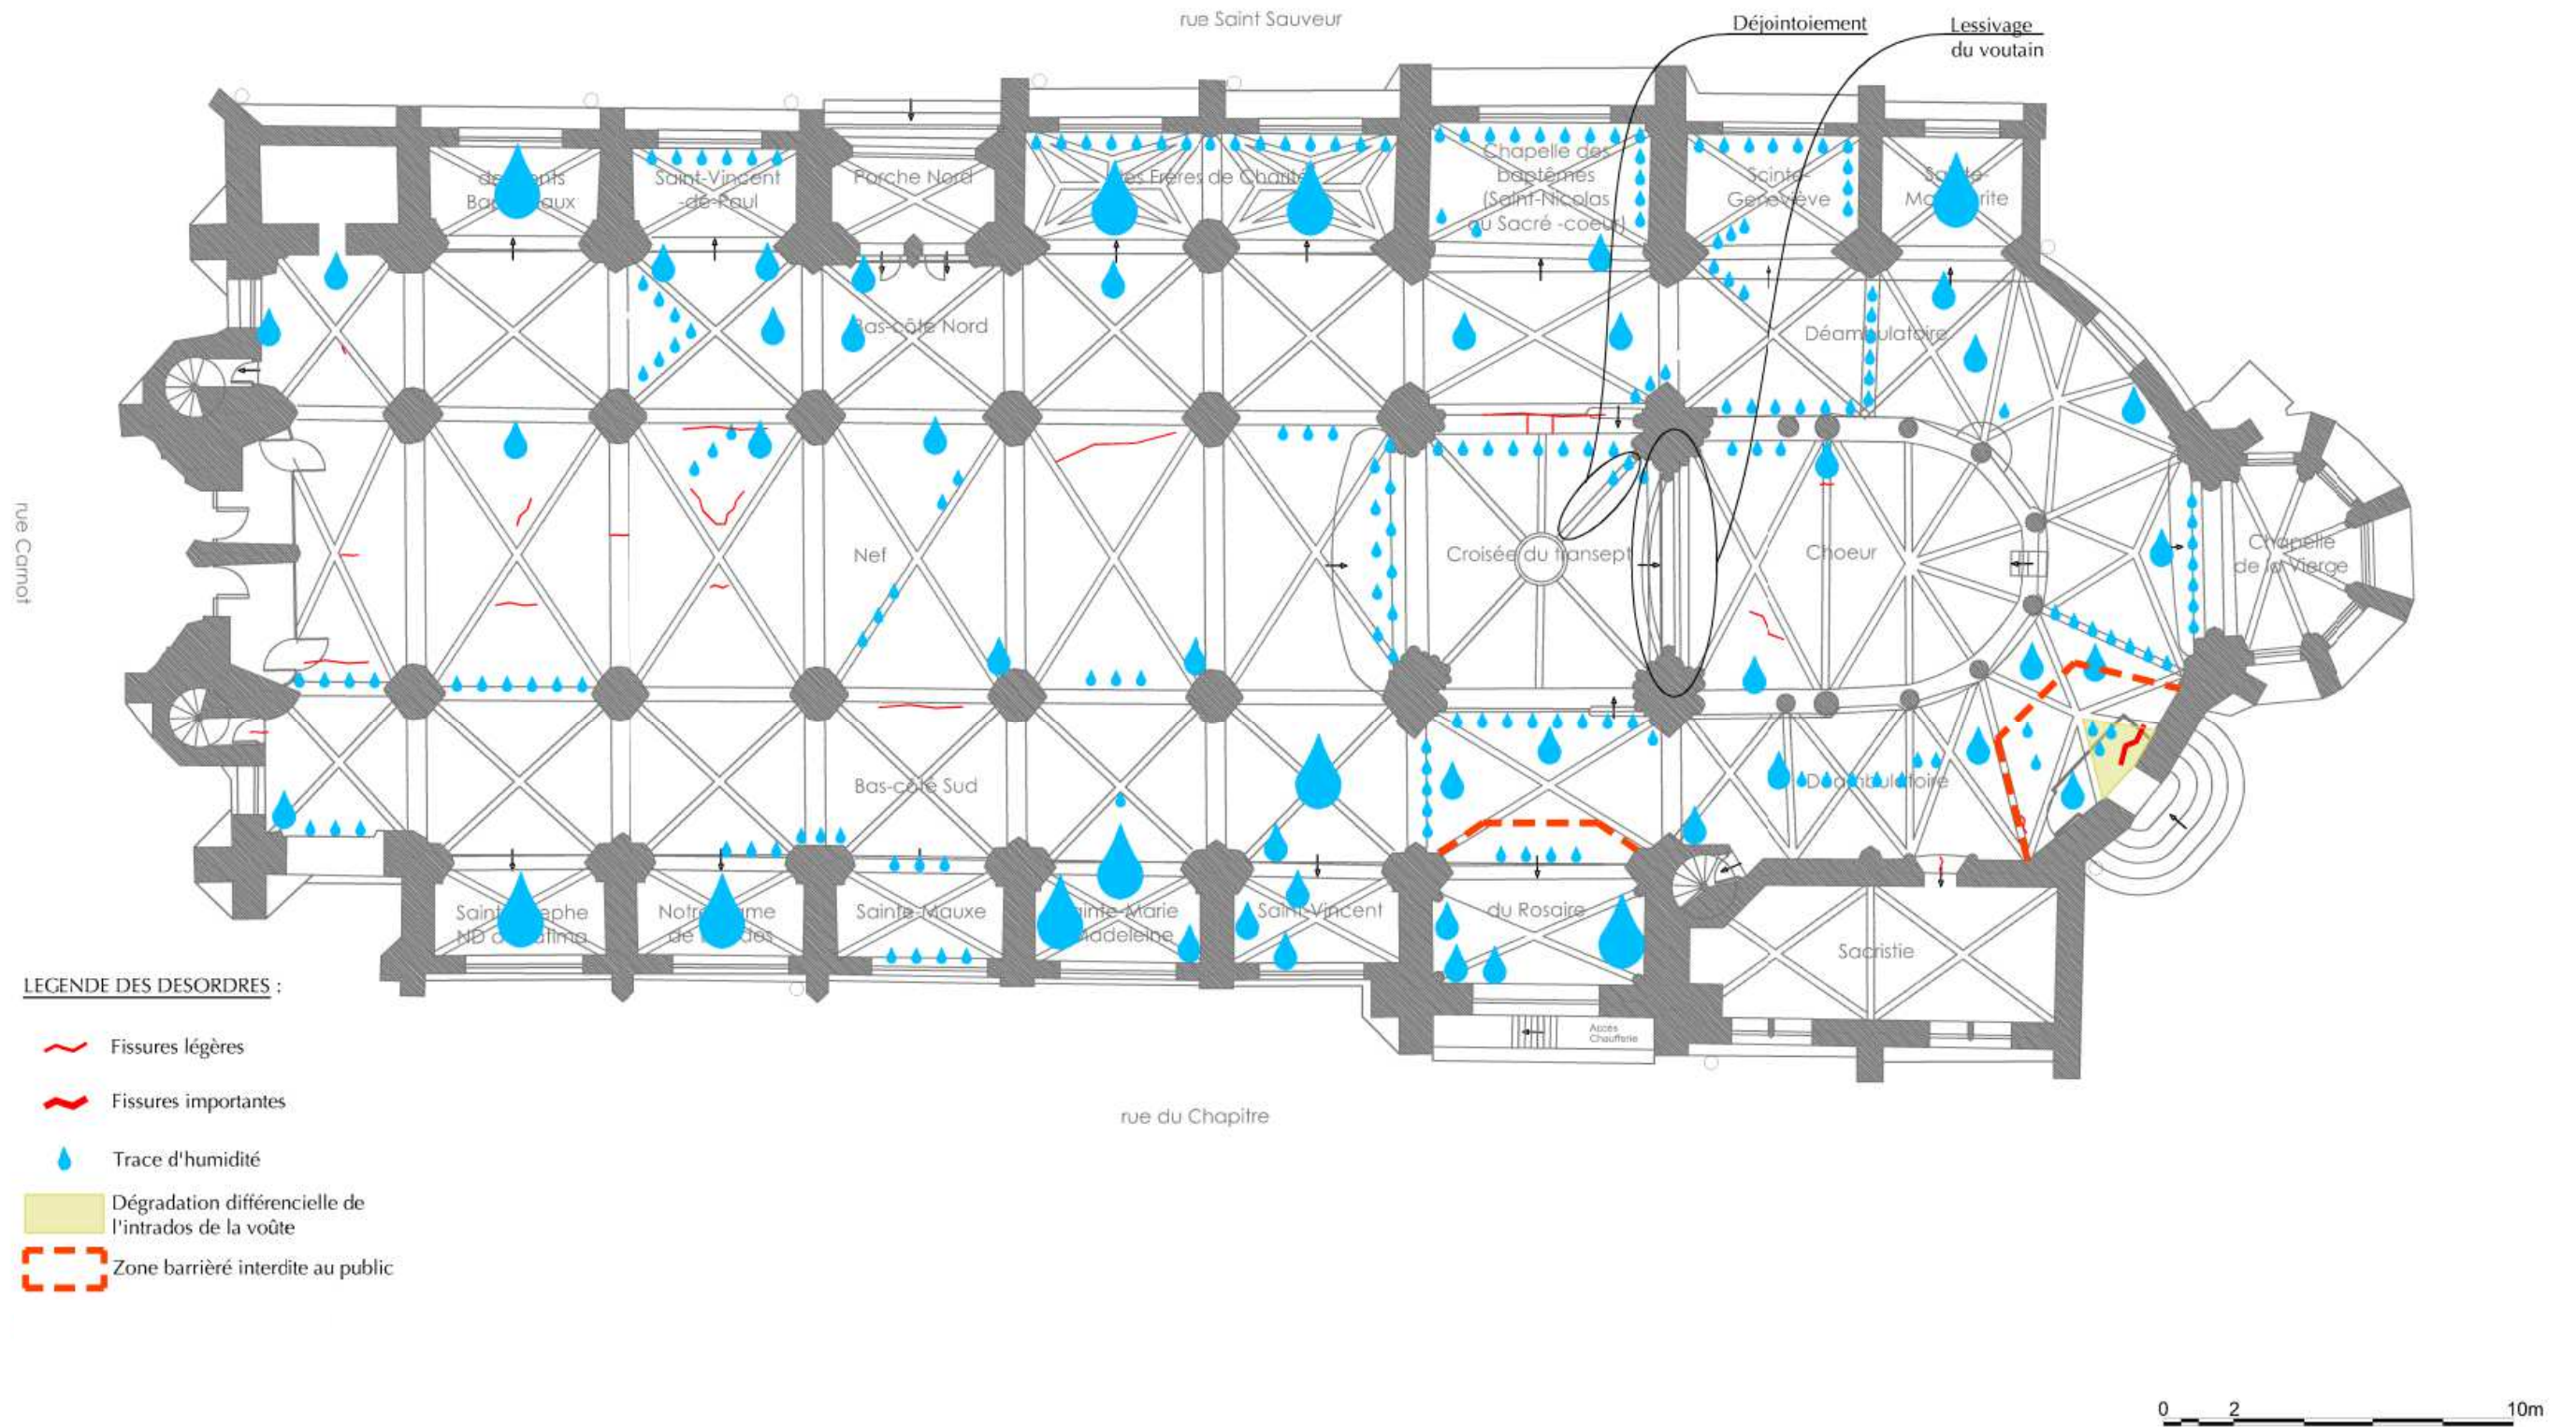
Figure 82 - Cartographie des désordres de l'intrados des voûtes relevés lors de la visite du 20/10/2017 – Fond de plan architecte

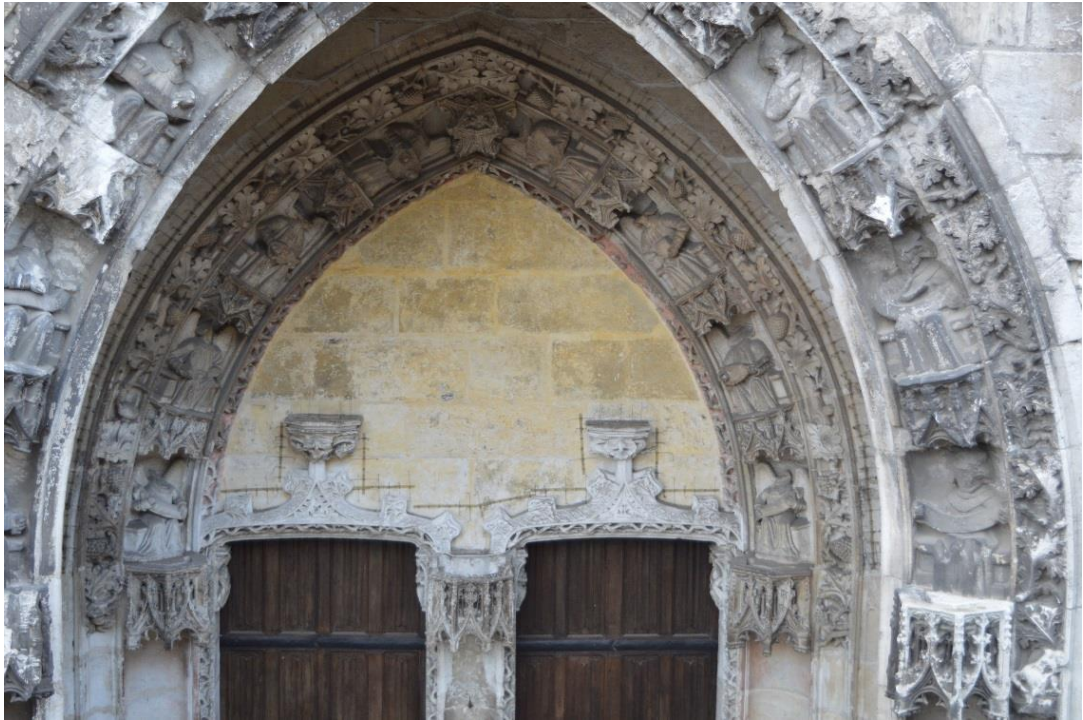
Vue de détail des décors du portail intérieur

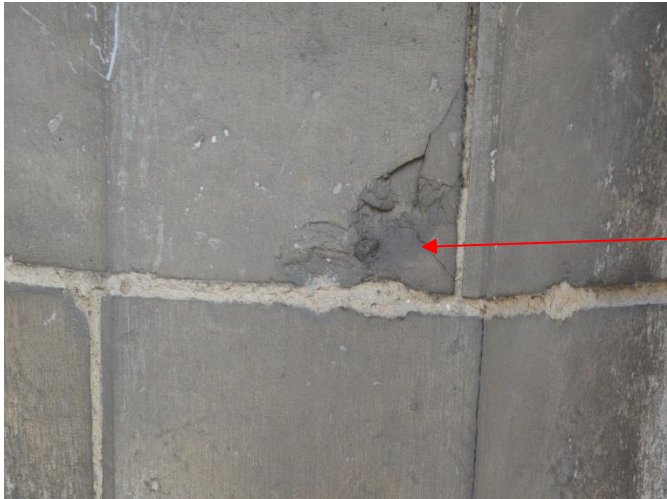
Éclat dont la morphologie suggère un impact de balle

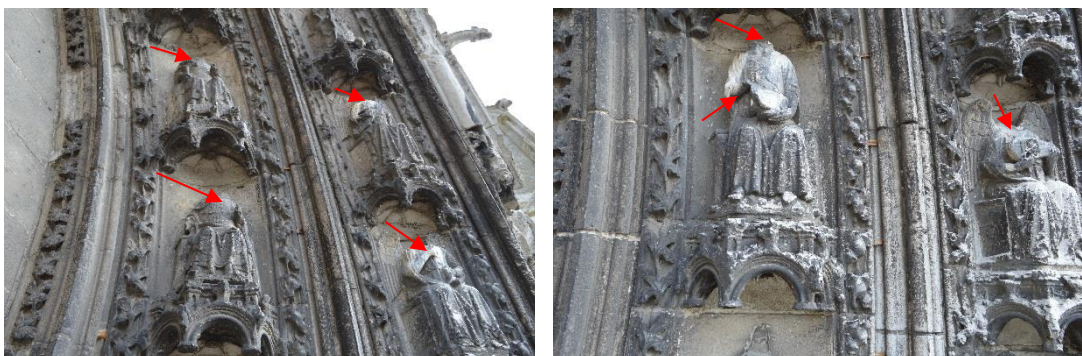
Destruction de l'ensemble des têtes et des mains des personnages

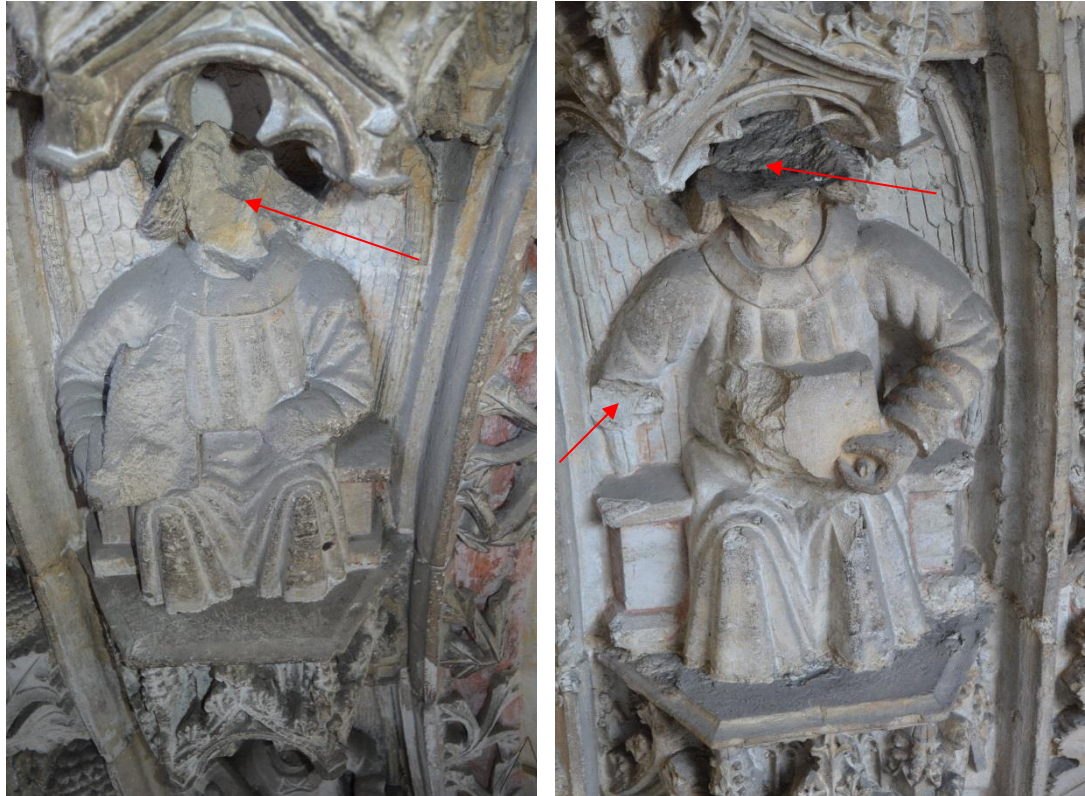
Têtes et main lacunaires, dégradations héritées de la période révolutionnaire

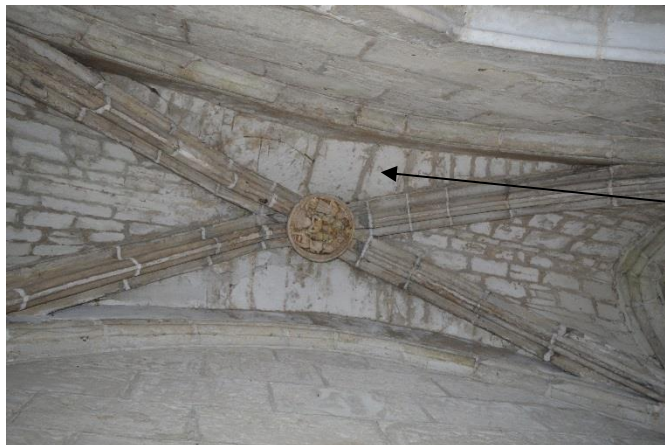
Changements de pierre probablement en raison d'anciennes infiltrations

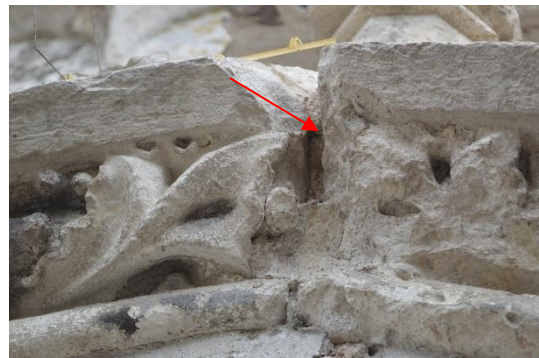
Exemple de joint pulvérulent dégarni identifié au droit du portail nord

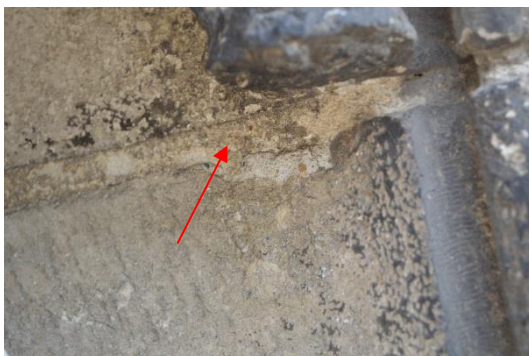
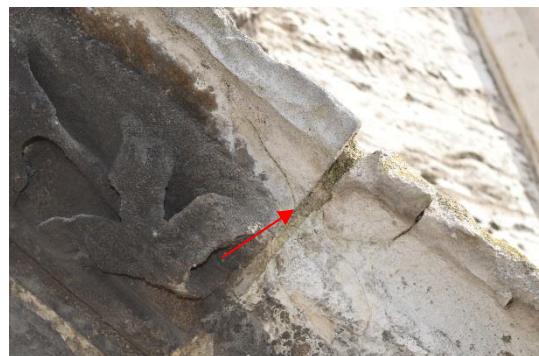
Exemples de mortiers de joint formulés à partir de chaux

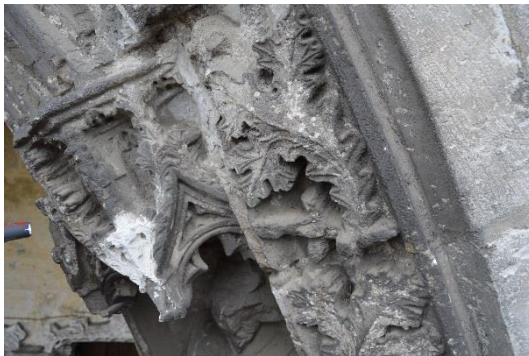
Encrassement épais identifié au droit des décor du portail extérieur Nord

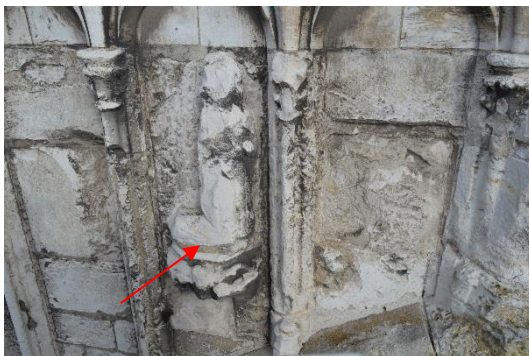
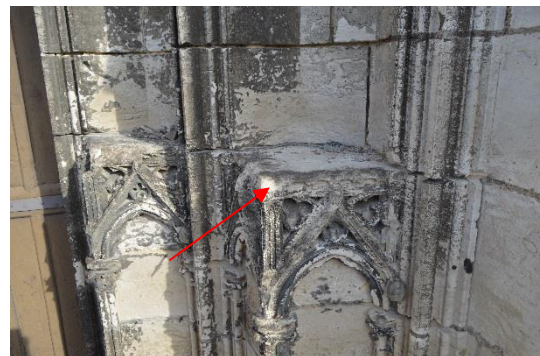
Erosion avancée des décors, liée à un lessivage des surfaces

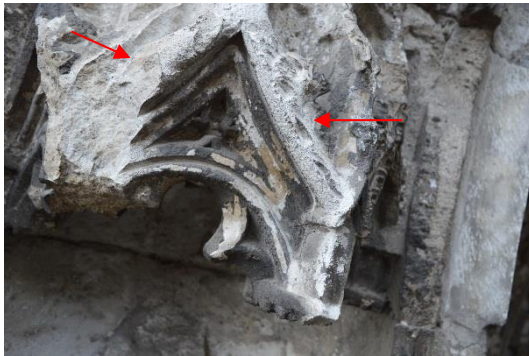
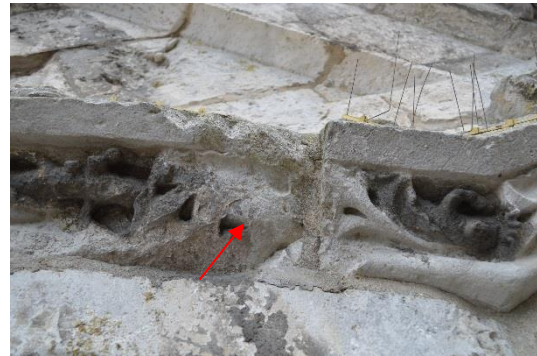
Disparition des lignes sculptées en raison d'anciennes infiltrations d'eau au droit des décors

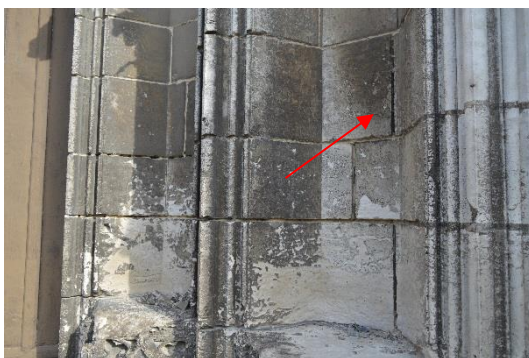
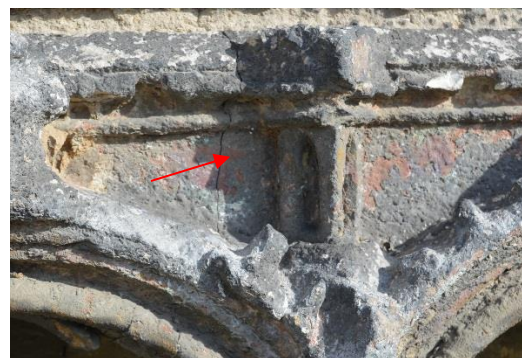
Exemples de fissures et d'ouvertures de joints relevées au droit des décors

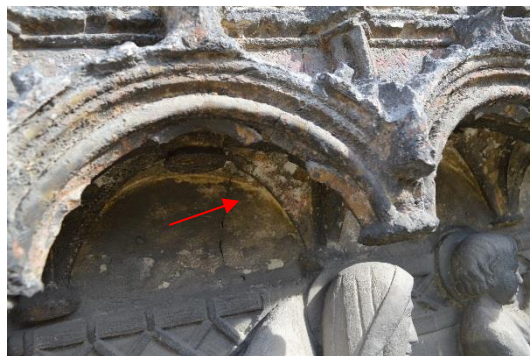
Concernant le portail Nord, nous avons identifié de nombreuses fissures et éléments désolidarisés au droit des pinacles adossés de part et d'autre du portail.

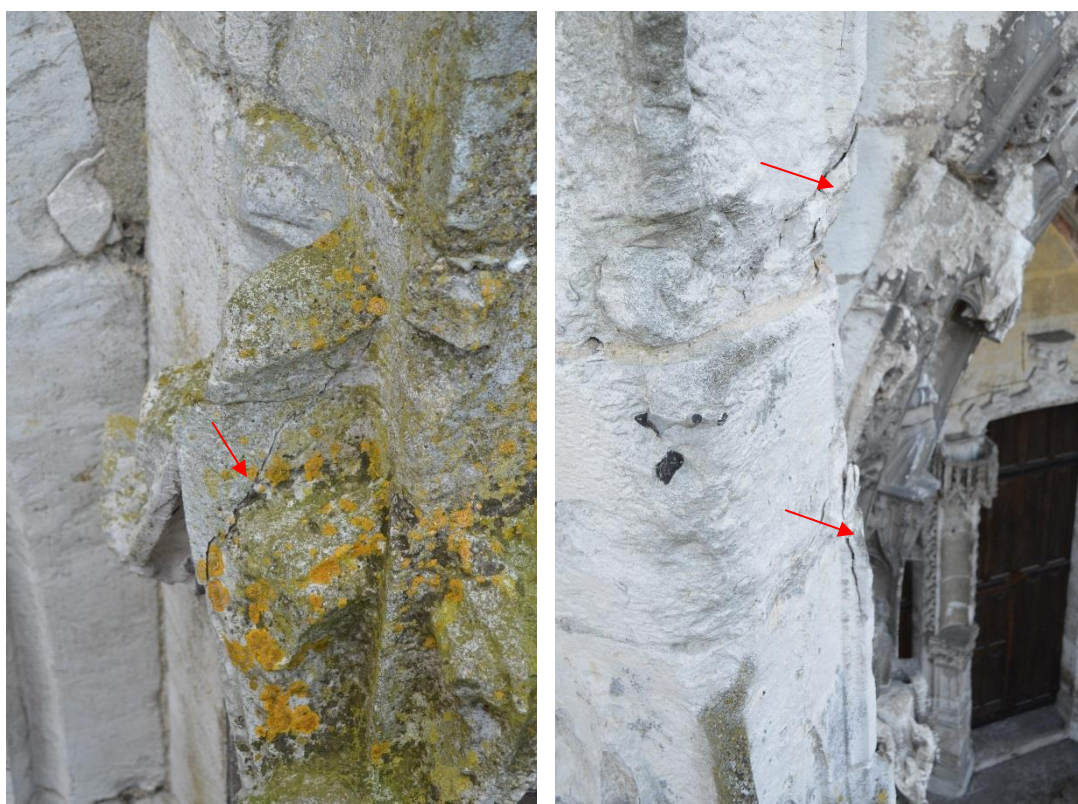
Exemples de fissures et de désolidarisation d'éléments affectant les pinacles adossés du portail nord

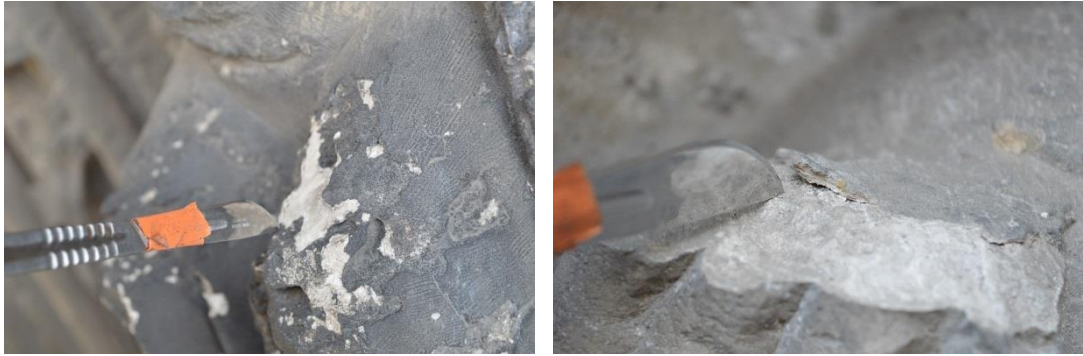
Exemple de micro-desquamation affectant les surfaces des décors

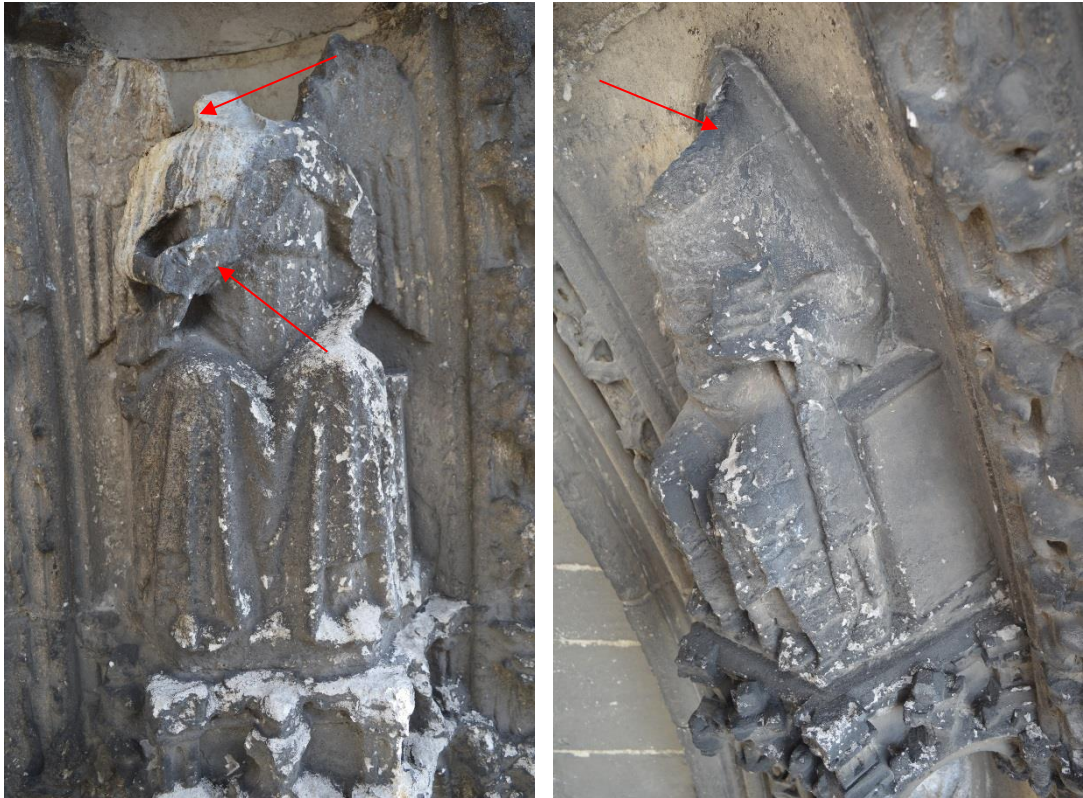
Exemples de lacunes historiques se manifestant par une cassure nette aujourd'hui encrassée

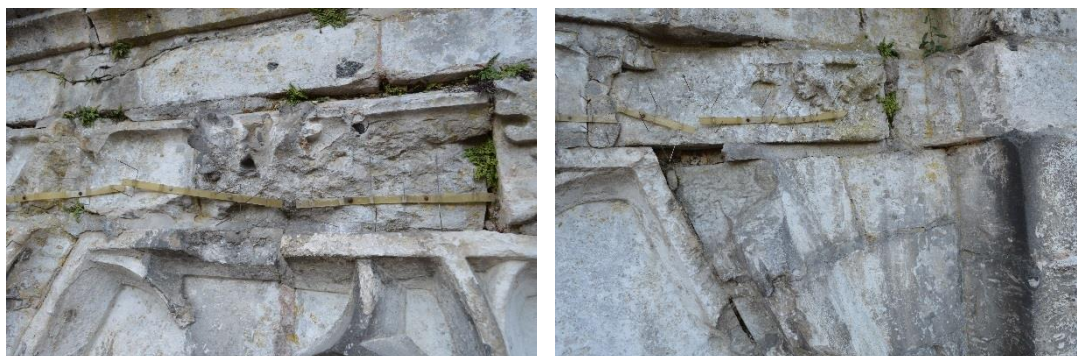
Exemples d'éléments désorganisés identifiés en partie haute du portail extérieur Nord

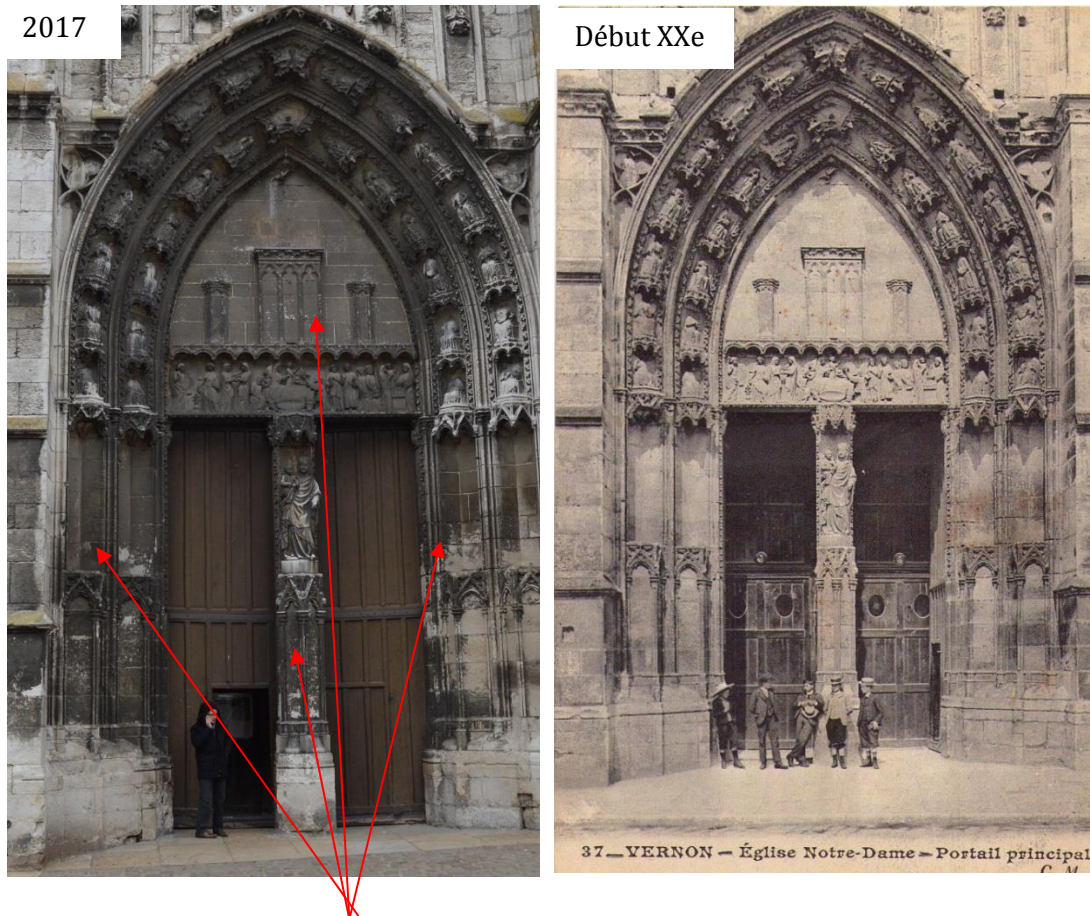
Encrassement qui s'est accumulé, rendant aujourd'hui la lecture des décors difficile

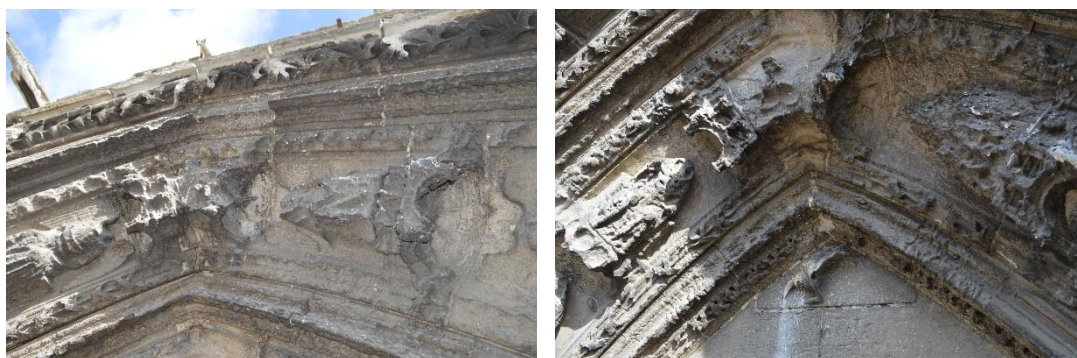
Voussures hautes affectée par une érosion profonde et l'alvéolisation de la pierre

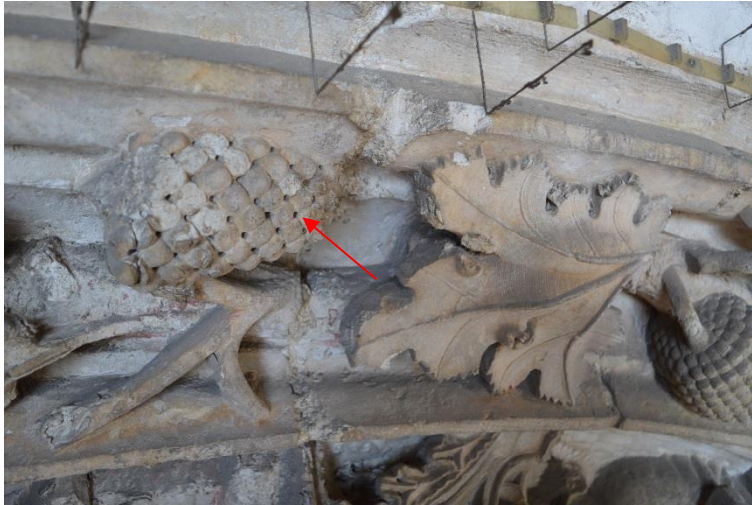
Désordres sur le portail intérieur du porche nord témoignant d'infiltrations d'eau récentes et toujours actives
