D E P A R T E M E N T D E L ' E U R E
R E G I O N N O R M A N D I E

VILLE DE VERNON

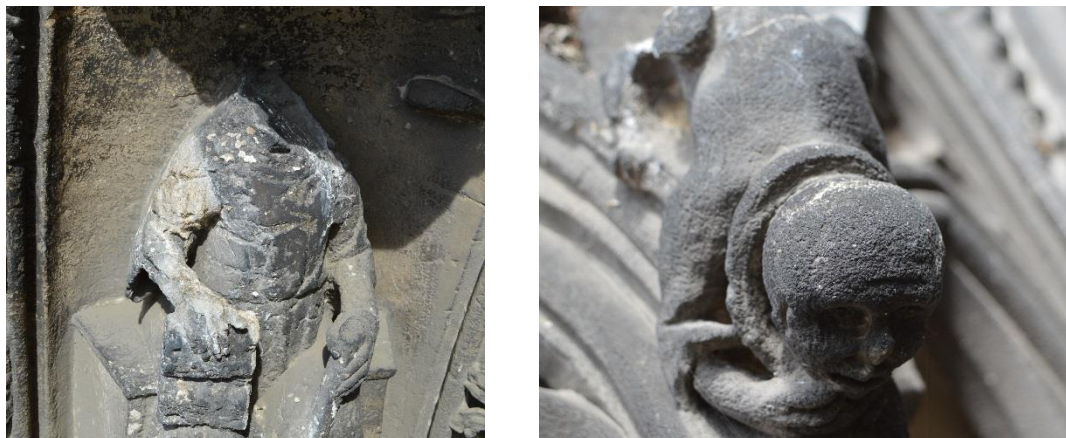
Encrassement noir correspondant à des dépôts atmosphériques affectant les surfaces des décors

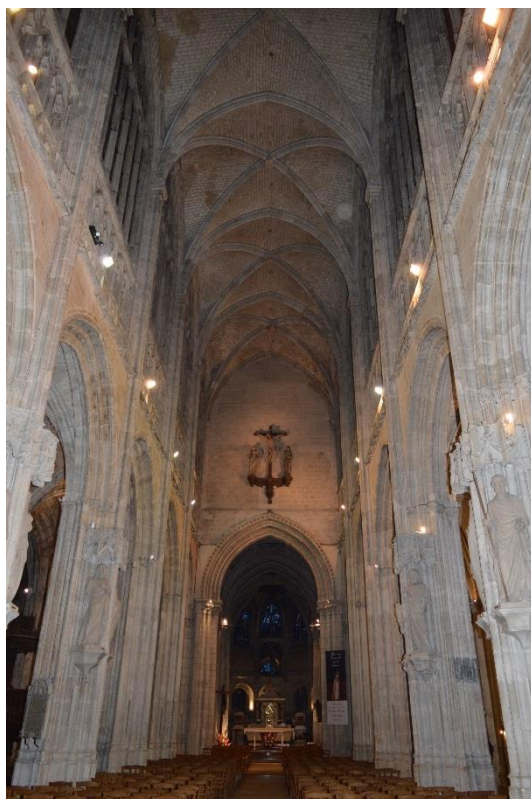
L'intérieur de la collégiale montre des surfaces unies sans décor particulier au premier abord. On observe toutefois des vestiges de badigeons unis sans faux-joint sur les parements, piles, nervures, voûtes, chapiteaux et trilobes du triforium qu'il est toutefois très difficile de replacer dans un contexte historique faute de surface suffisamment grande encore présente pour offrir une possibilité d'interprétation cohérente et générale.

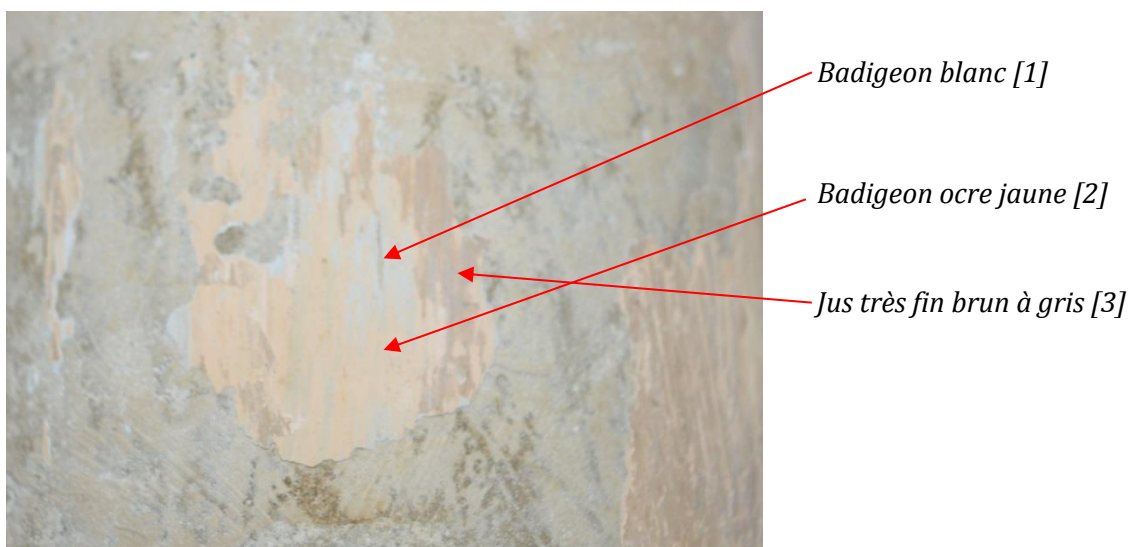
Vue rapprochée de la stratigraphie des couches de badigeons

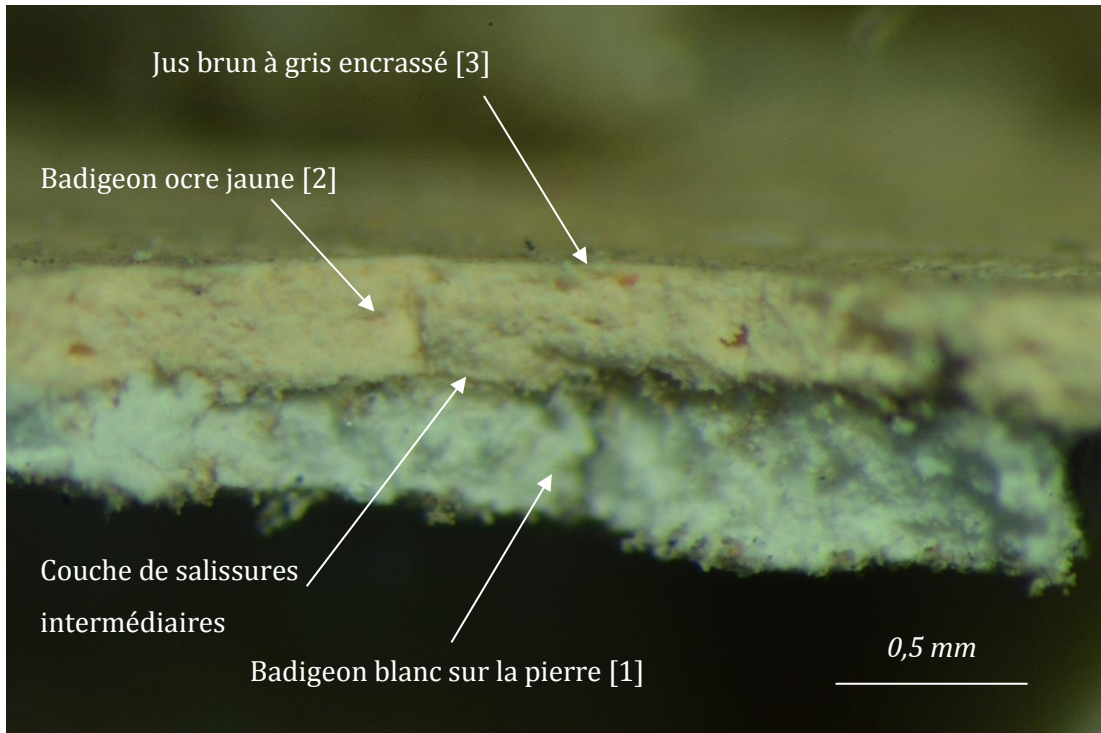
Vue en coupe d'un prélèvement réalisé sur des vestiges de badigeon d'une pile du bas-côté nord

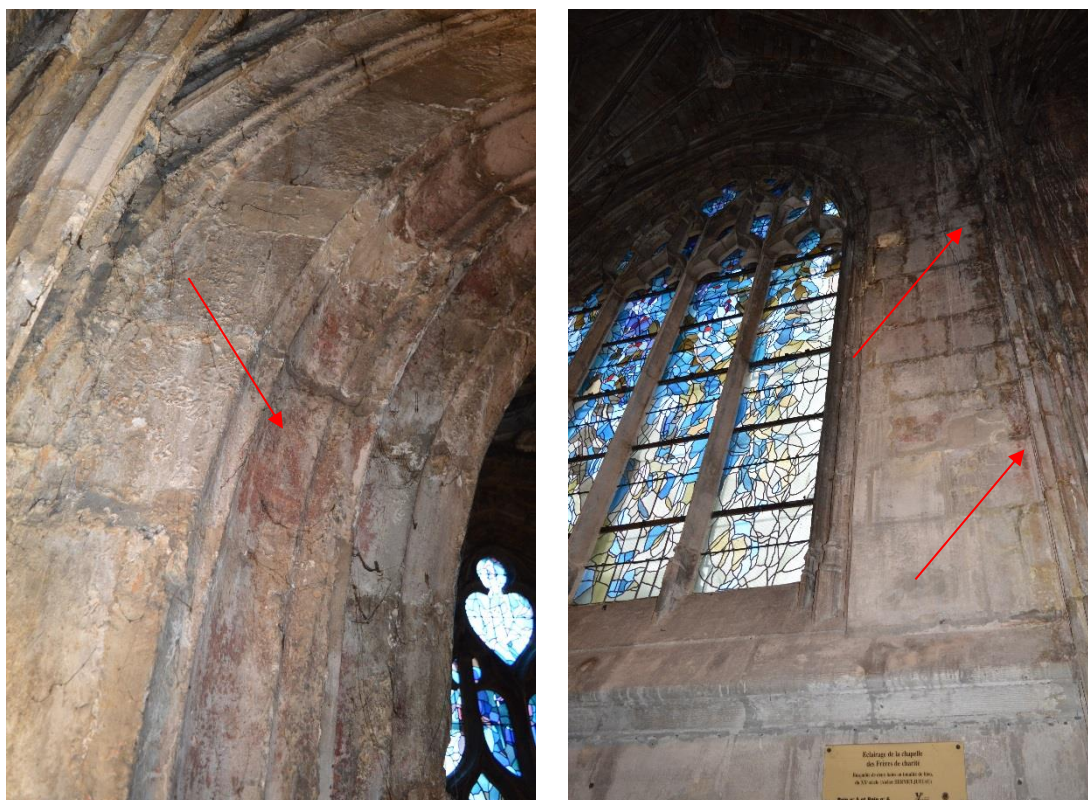
Vue générale de vestiges de badigeon rouge sur les parements, nervure et arc des travées du bas-côté nord adjacentes à la chapelle des frères de la Charité

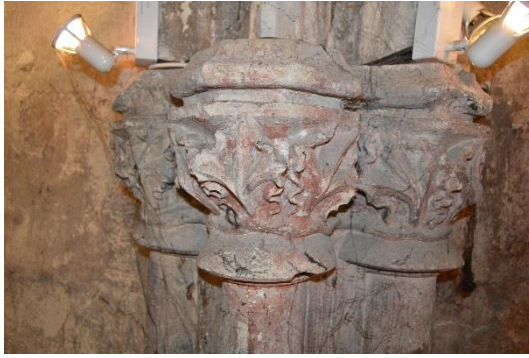
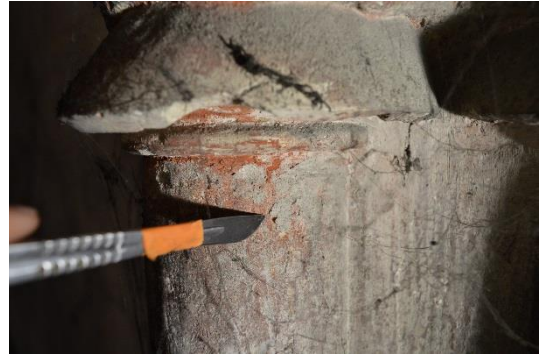
Vestiges rouge sur les colonnes, nervure et chapiteaux

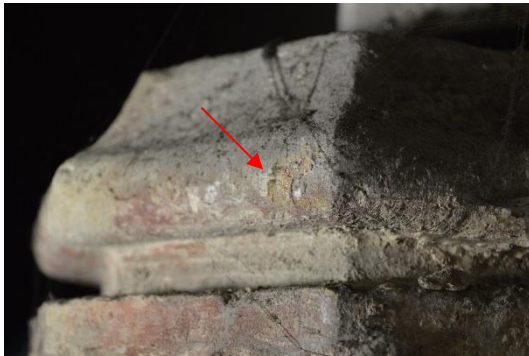
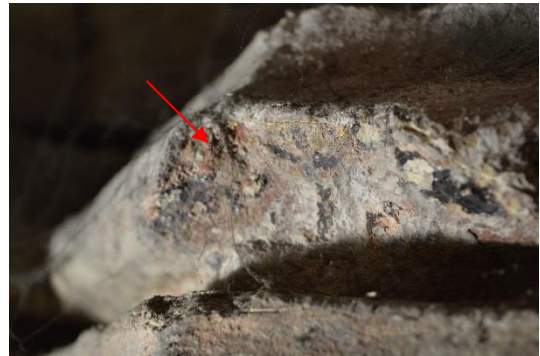
Vestiges de badigeon rouge et trace de dorure sur le chapiteau y compris sur des surfaces cassées

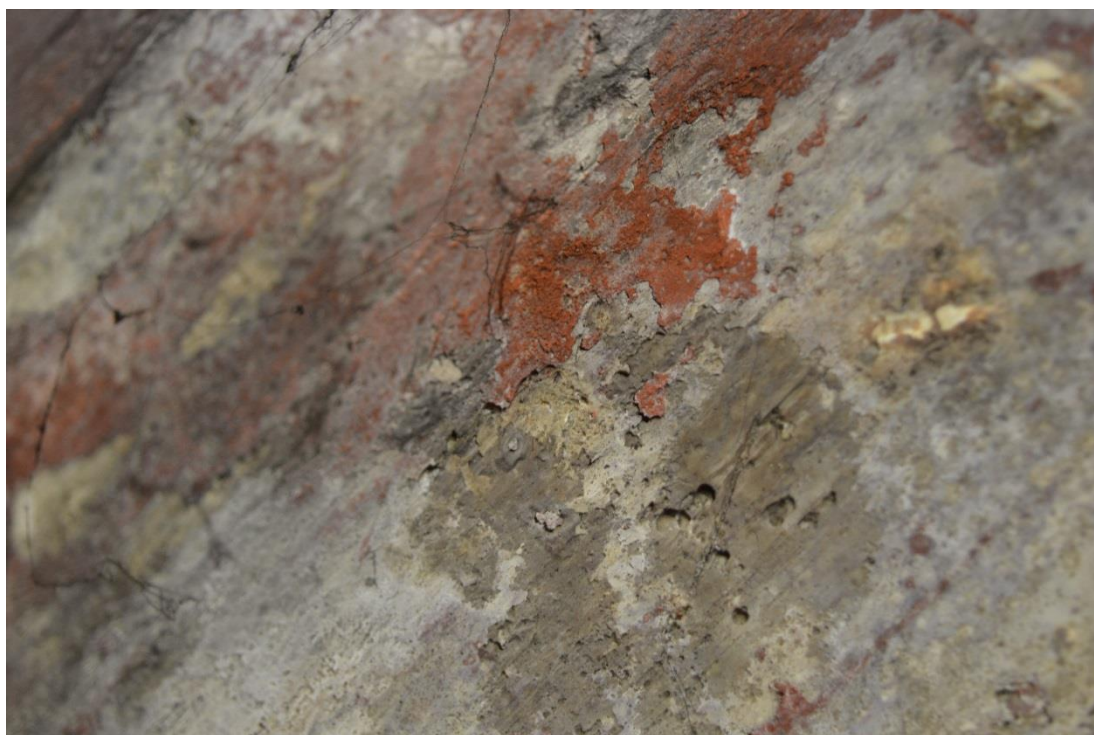
Vestige d'un badigeon rouge partiellement en recouvrement sur un autre badigeon rouge et des strates ocre jaune sans distinction d'une stratigraphie claire

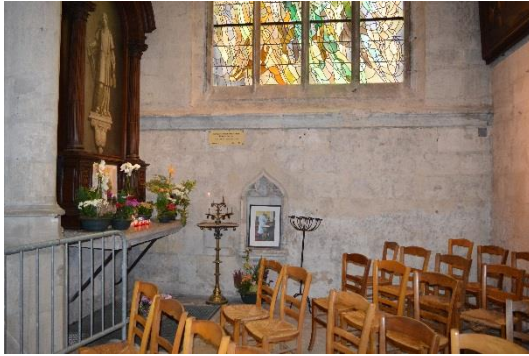
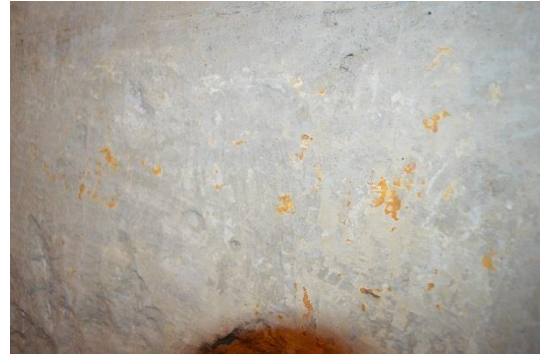
Vue d'écailles de teinte ocre orangée recouvert du badigeon ocre dans la chapelle Saint Vincent

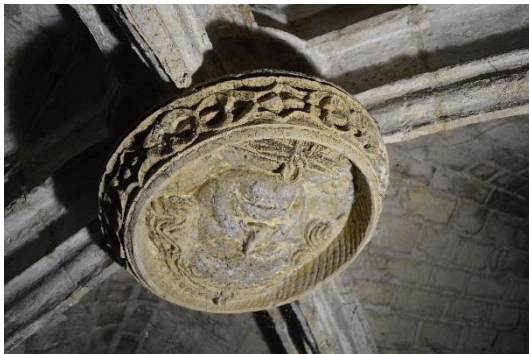
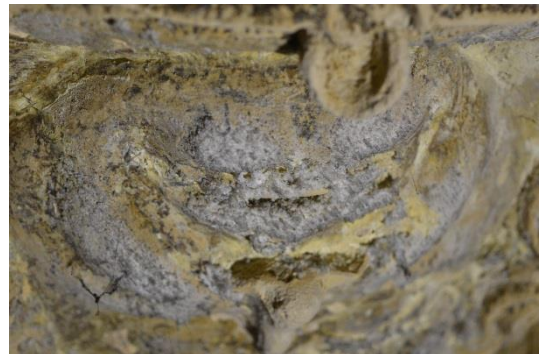
Vue rapprochée de la clé de voûte de la première travée du bas-côté sud

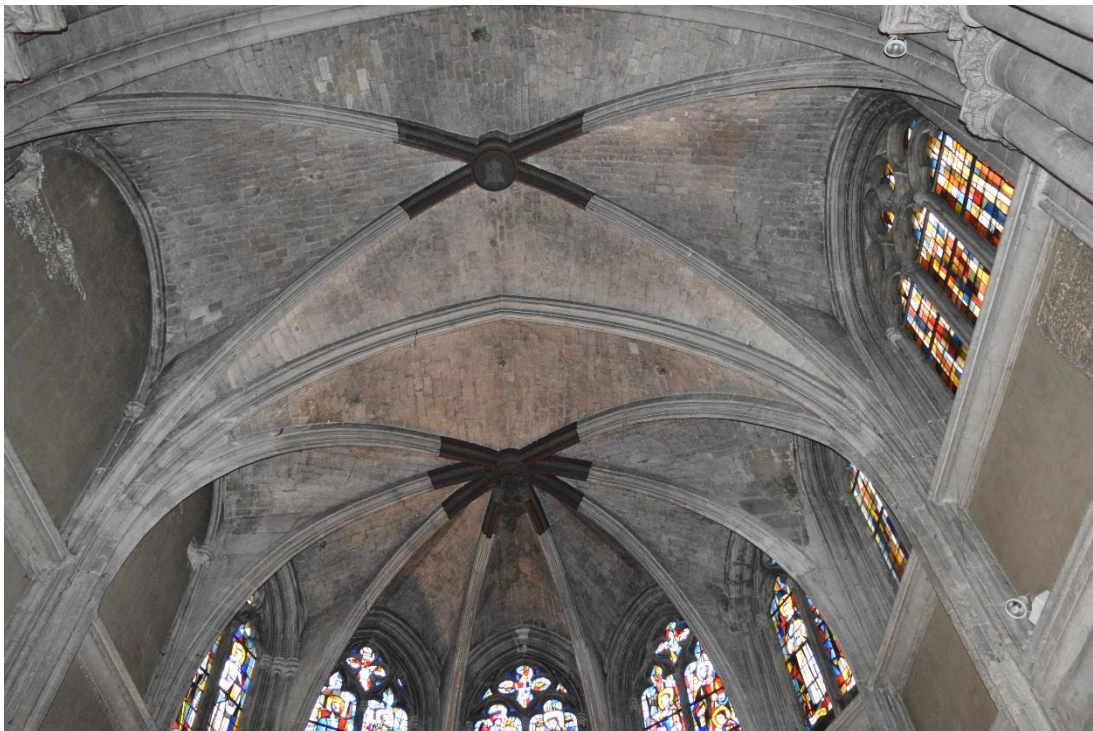
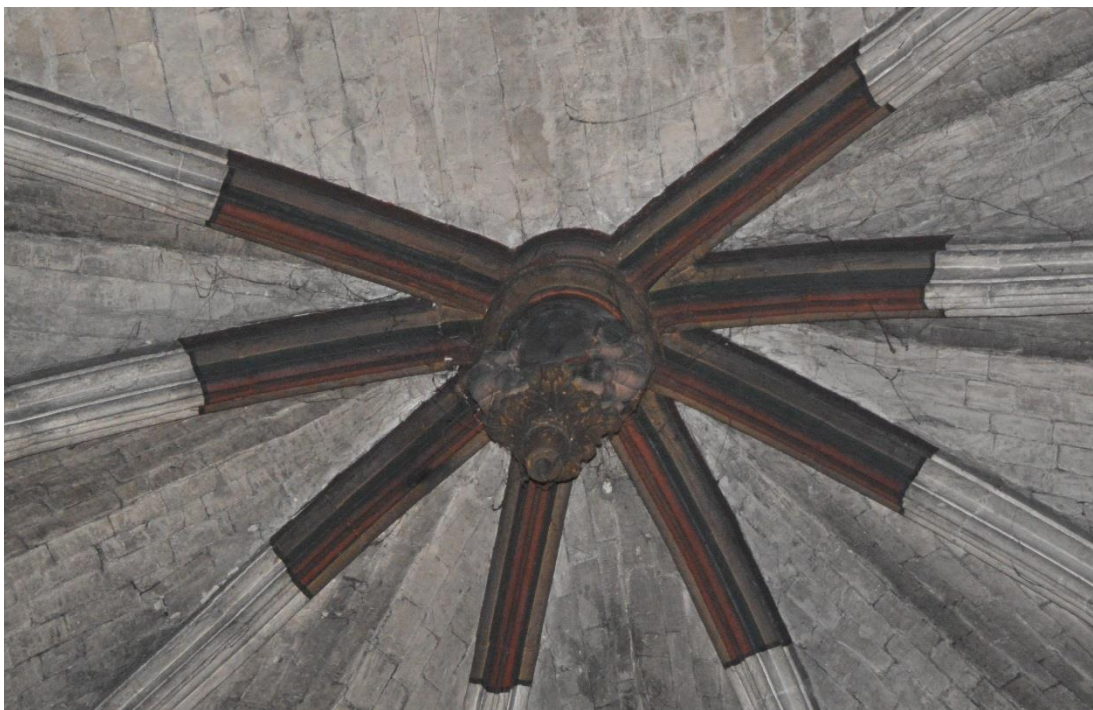
Vue des clés polychromes du chœur

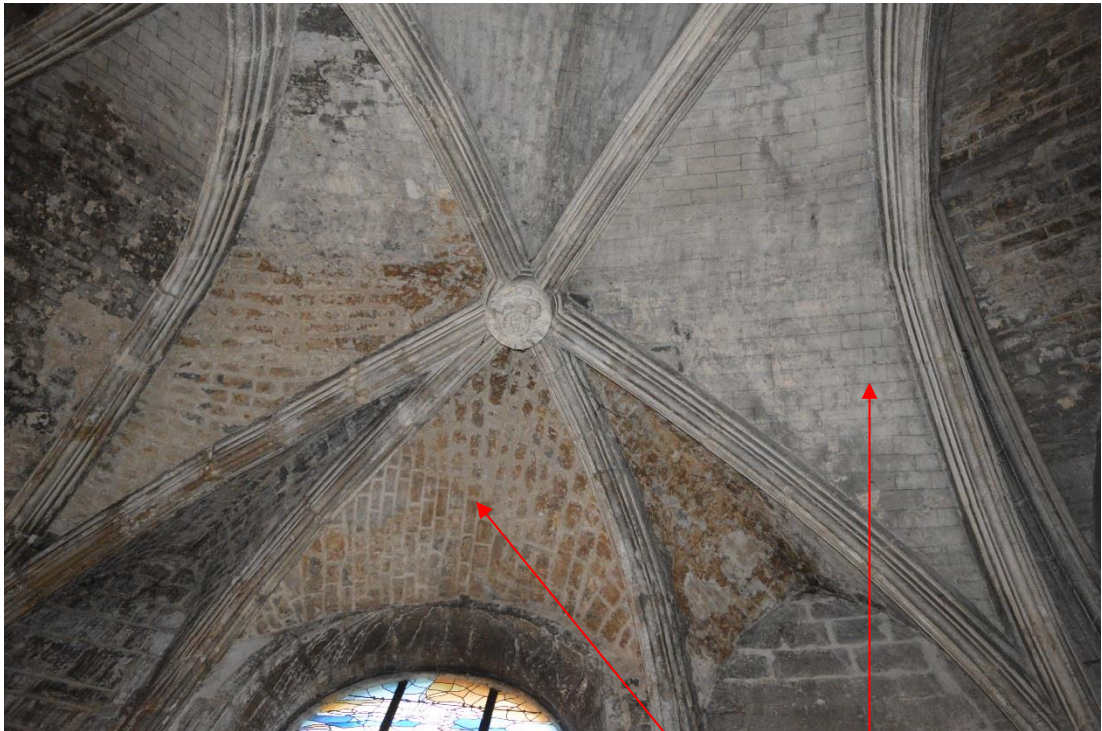
De la même façon, quelques voutains du déambulatoire présentent un enduit à faux appareillage qui semble plutôt récent (XIXe) alors que de nombreux voutains ayant soufferts des infiltrations ont perdus leur enduit.

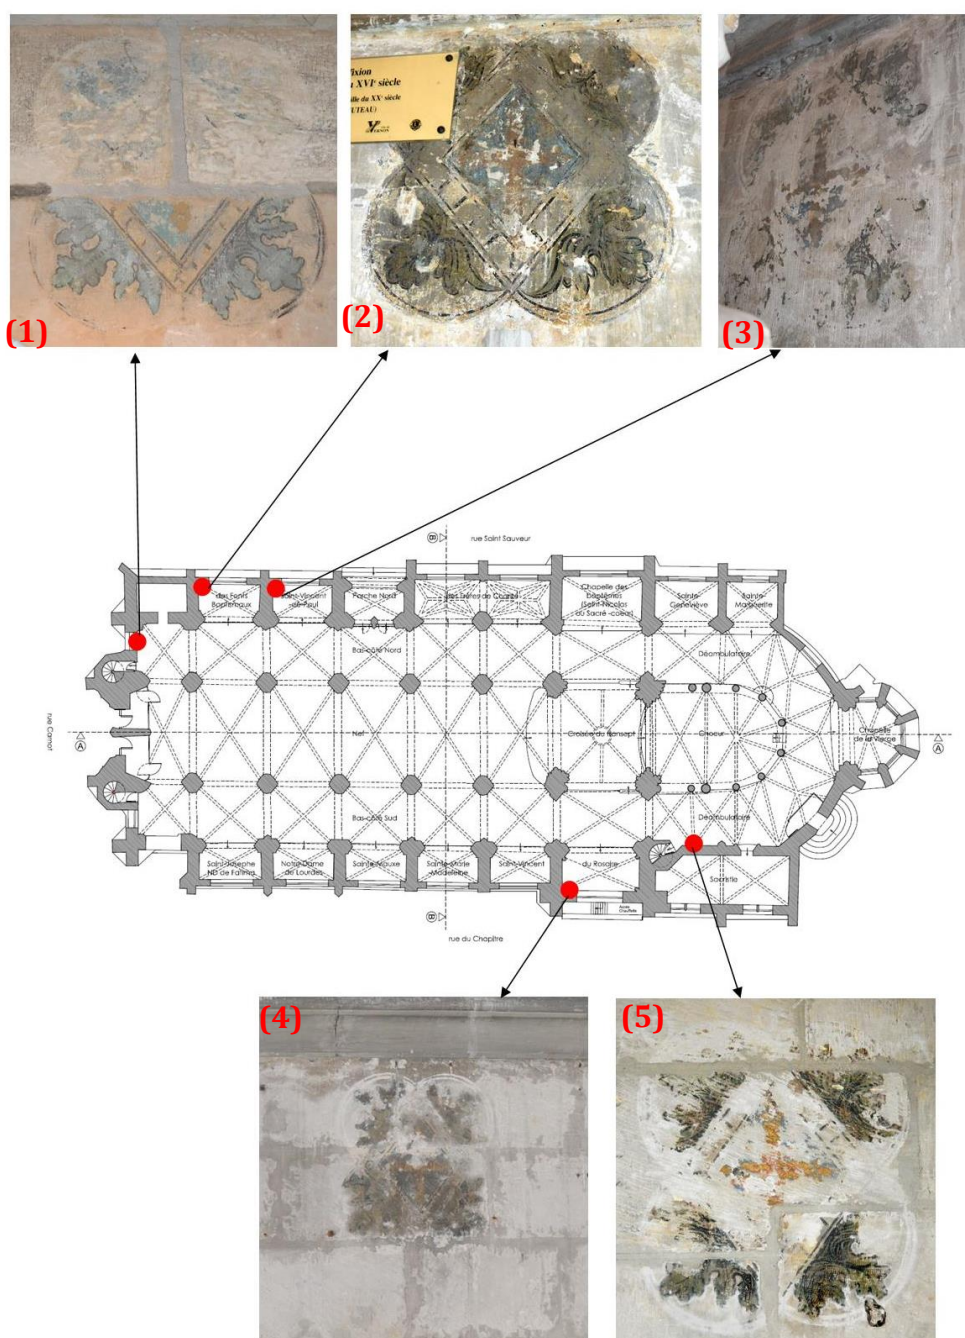
Plus localement, on observe les vestiges de blasons peints directement sur le support de pierre dont la surface semble avoir préalablement été passée au chemin de fer. La peinture utilisée présente diverses teintes (noirs, rouges, jaunes et verts) et semble être avec un liant huileux. L'état très dégradé n'en permet plus aujourd'hui la lecture directe. Cela concerne le parement ouest de la première travée du bas-côté nord, la chapelle des fonts baptismaux, la chapelle Saint Vincent de Paul et la première travée sud du déambulatoire.

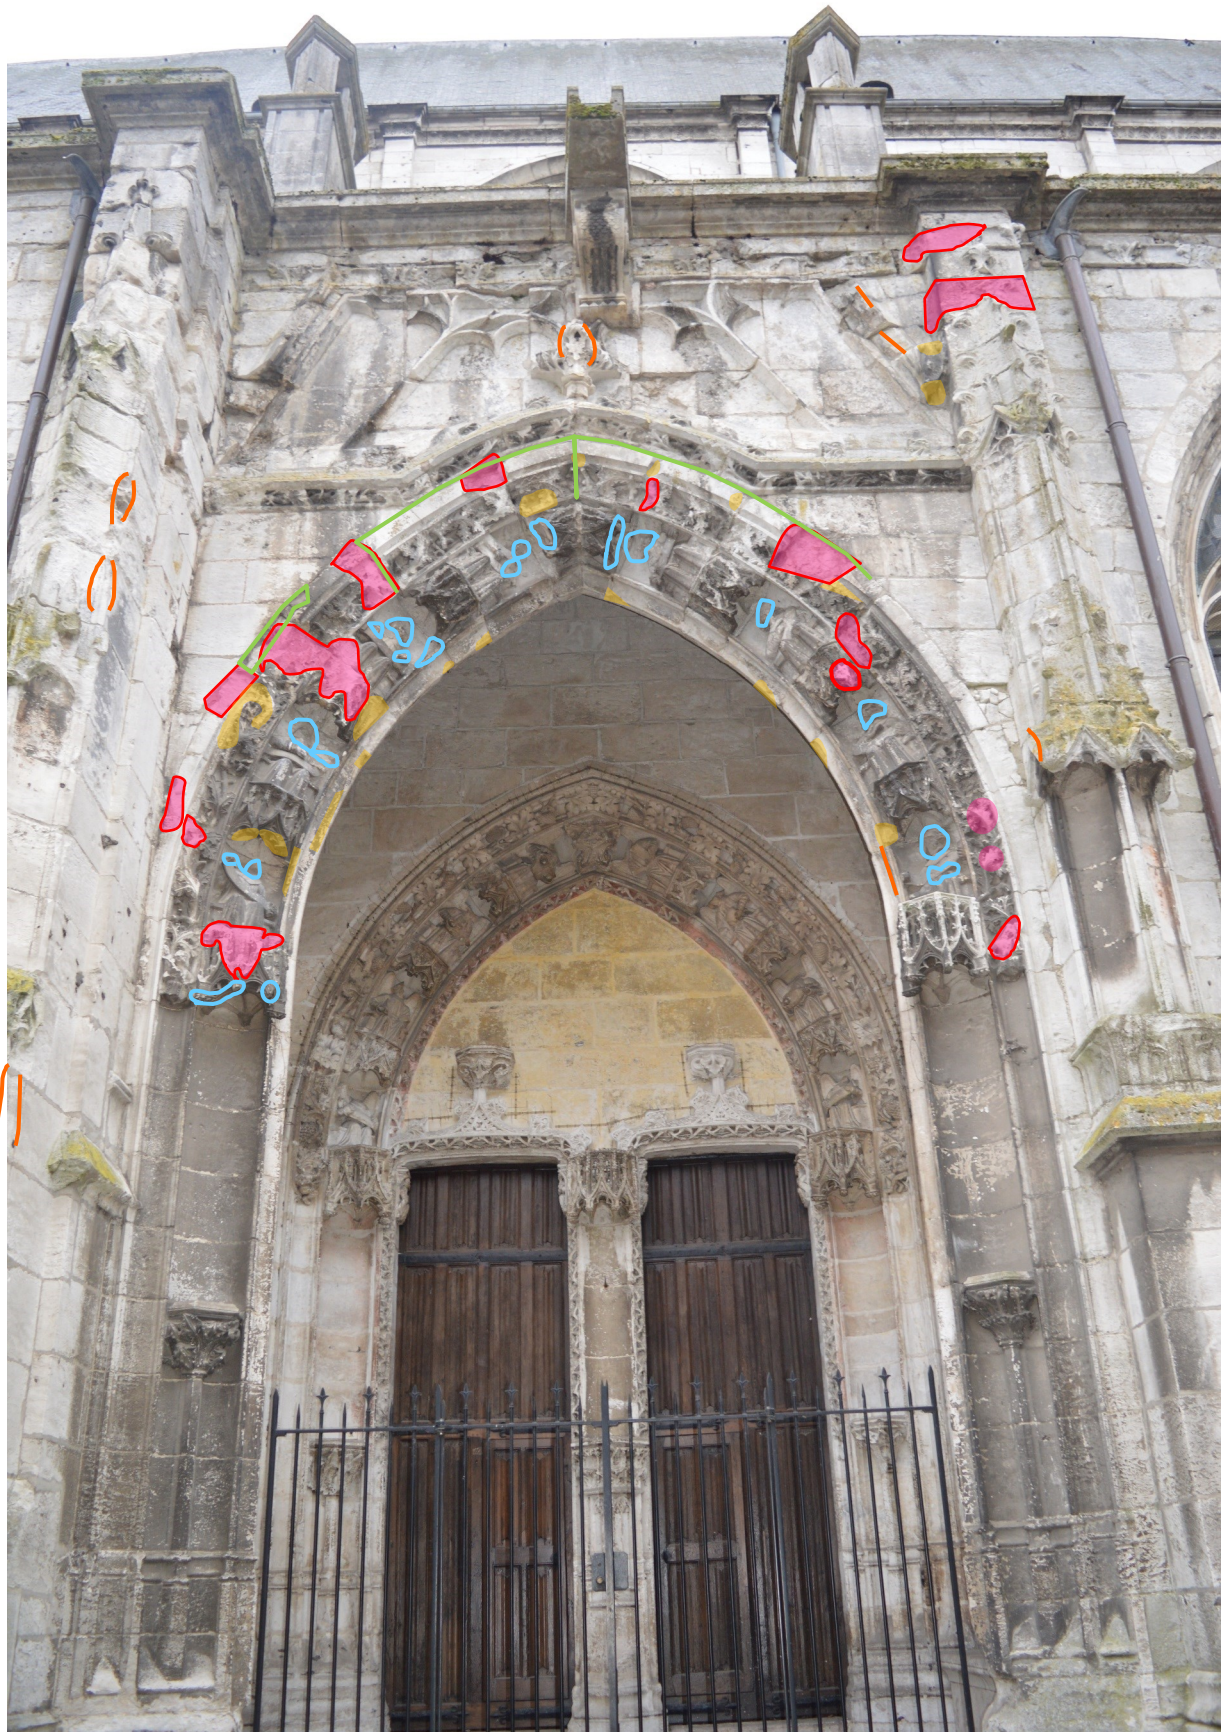
VERNON
Collégiale Notre-Dame
 - Portail Nord -
Constat d'état sanitaire

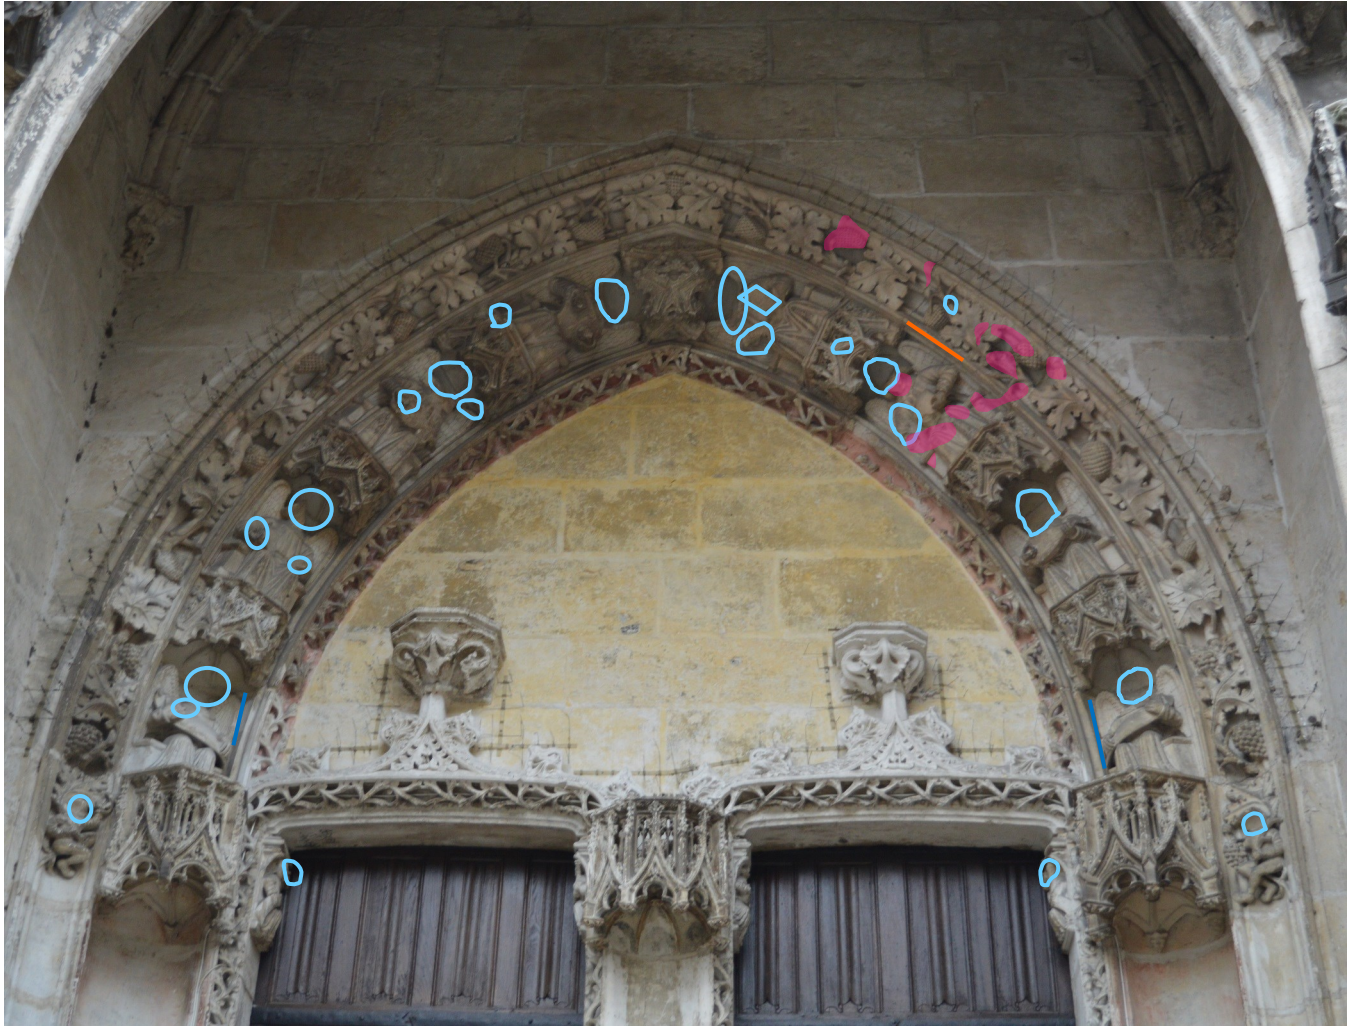
VERNON
Collégiale Notre-Dame
 - Portail Nord -
Constat d'état sanitaire

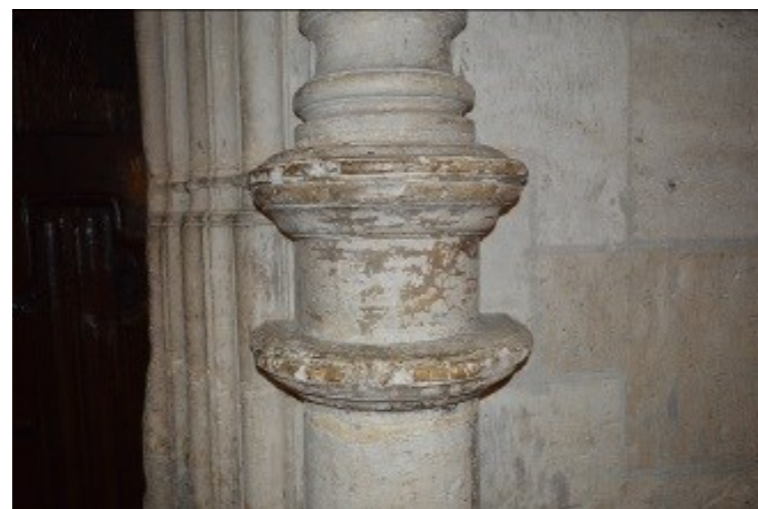
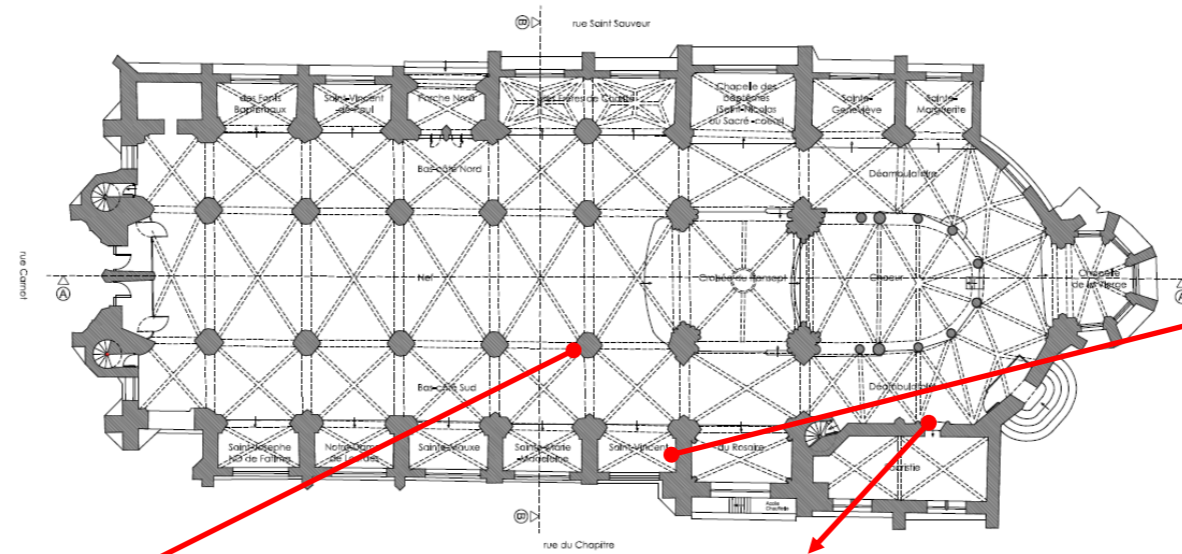
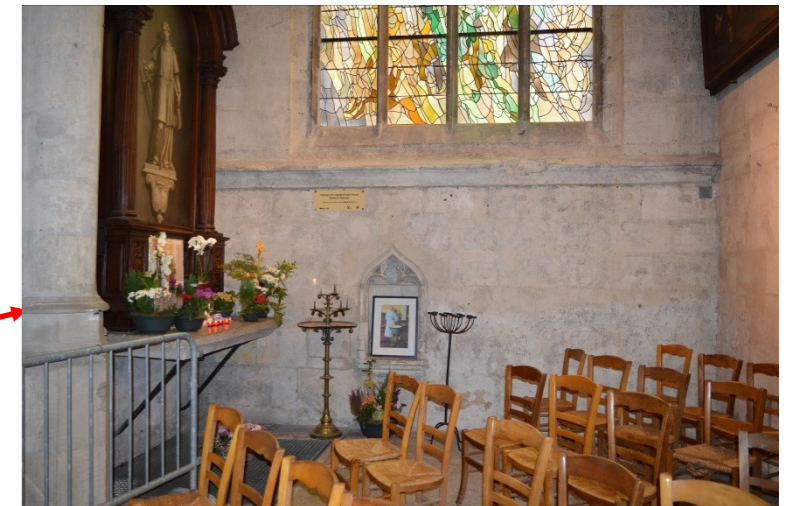
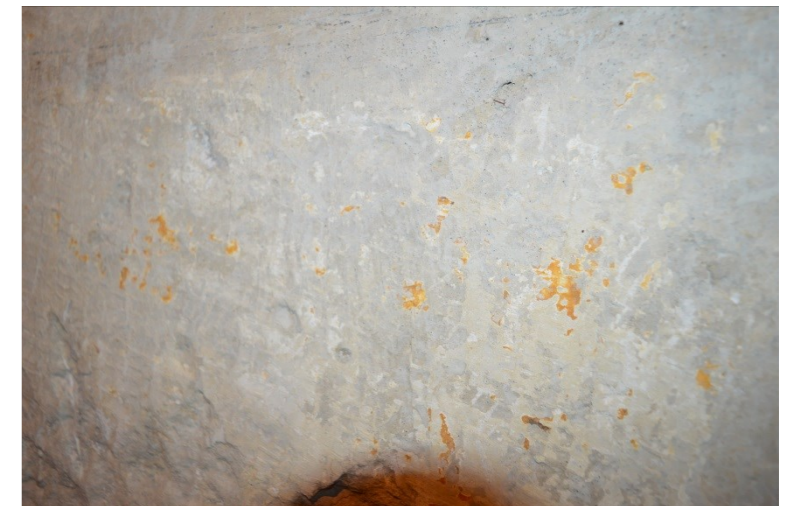
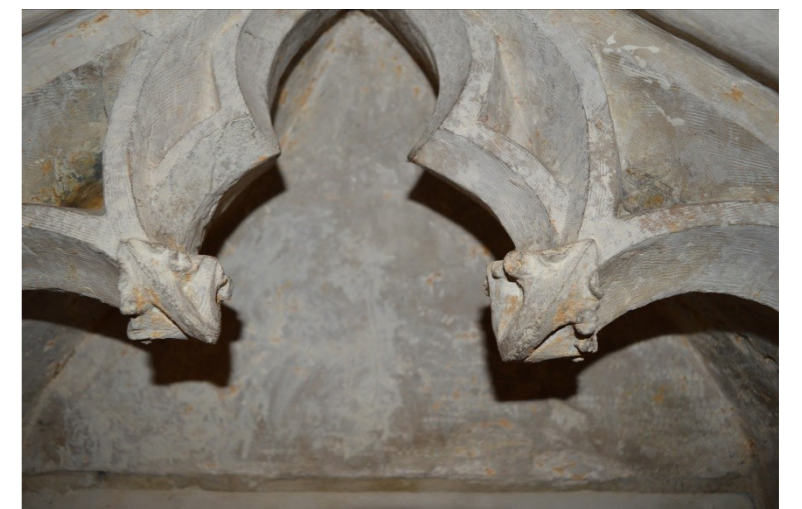
Vestige d'un ancien traitement de surface ou d'un badigeon ocre sur le portail renaissance

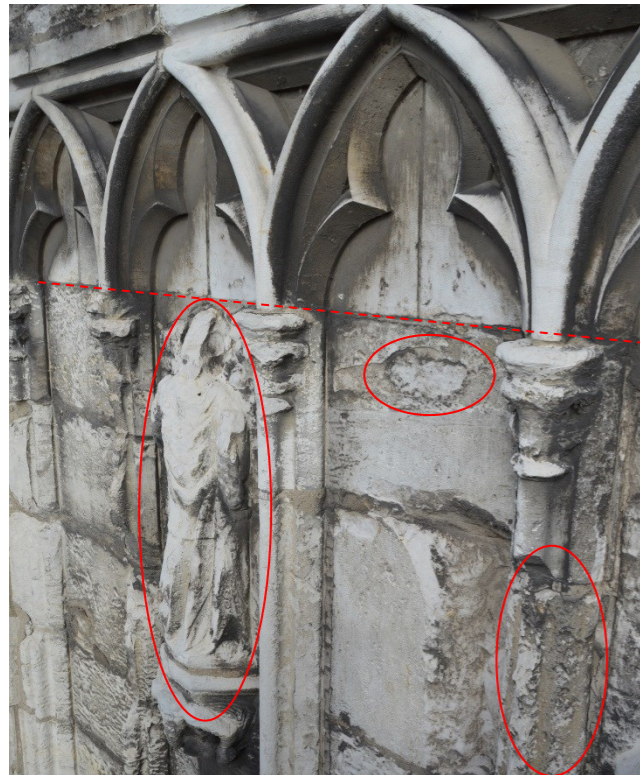
Zone présentant des lacunes et des desquamations liées à d'anciennes dégradations partiellement stabilisées, en dessous de la rangée de pierres remplacées

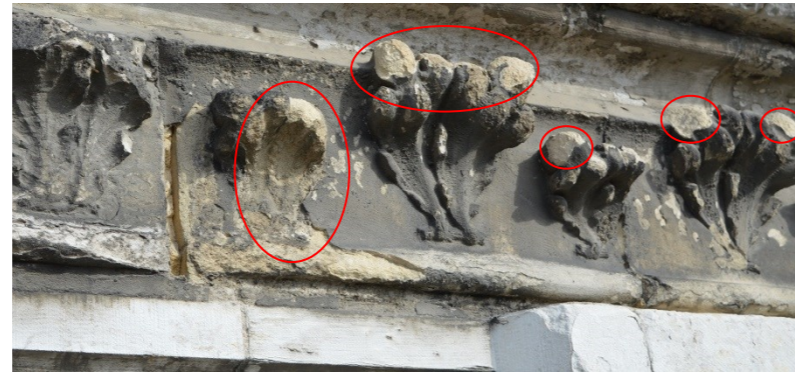
Frise sculptée présentant un important encroûtement noir ainsi que des desquamations dans les zones exposées

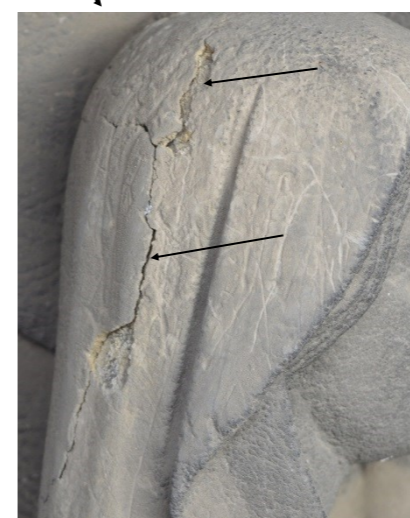
Décor sculpté fissuré au droit du linteau

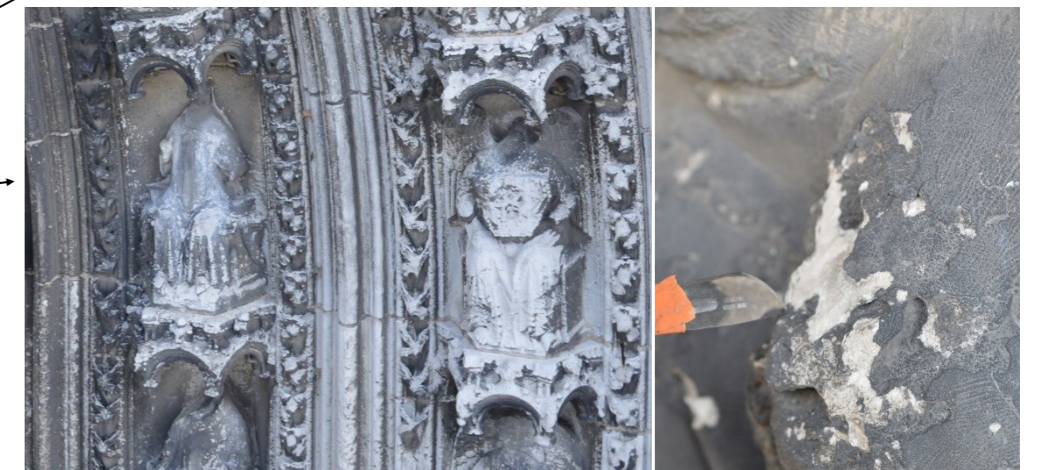
Zones pulvérulentes et desquamations actives

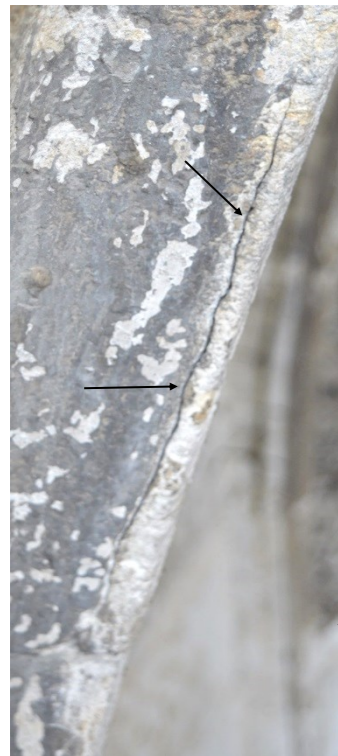
Fissure susceptible d'évoluer en détachement en bordure de l'arc

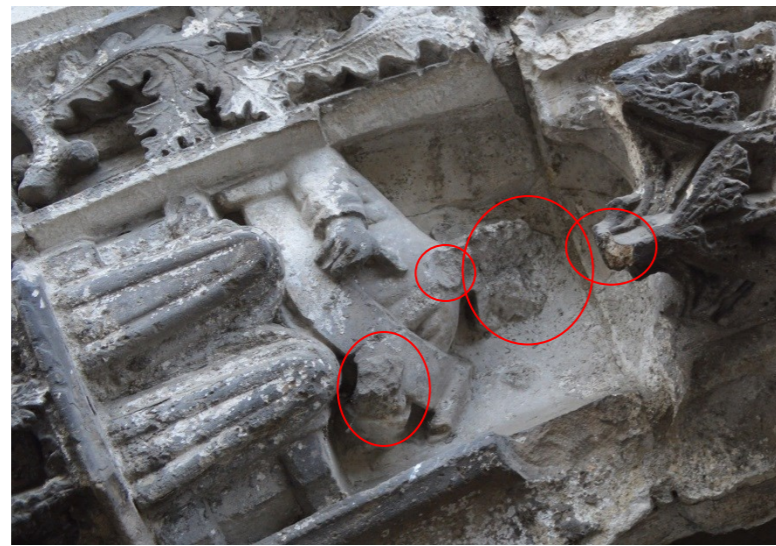
Lacunes dues au vandalisme de la période révolutionnaire

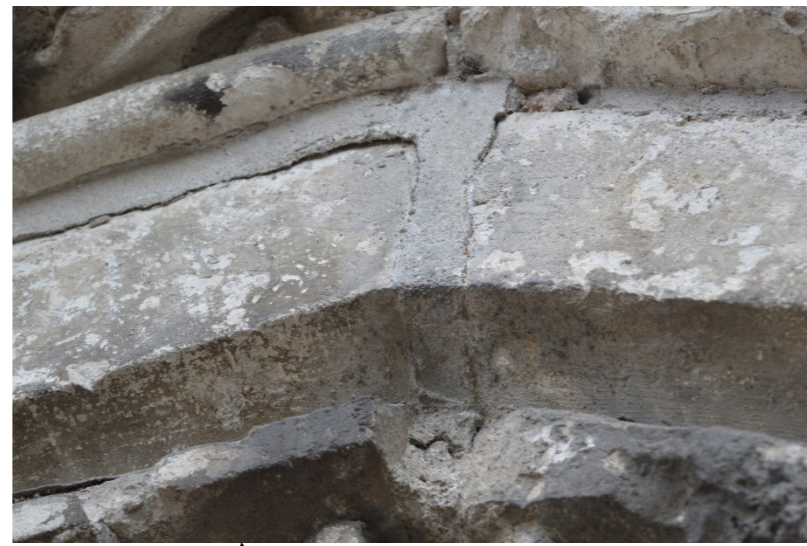
Joint au ciment comatant d'anciens désordres

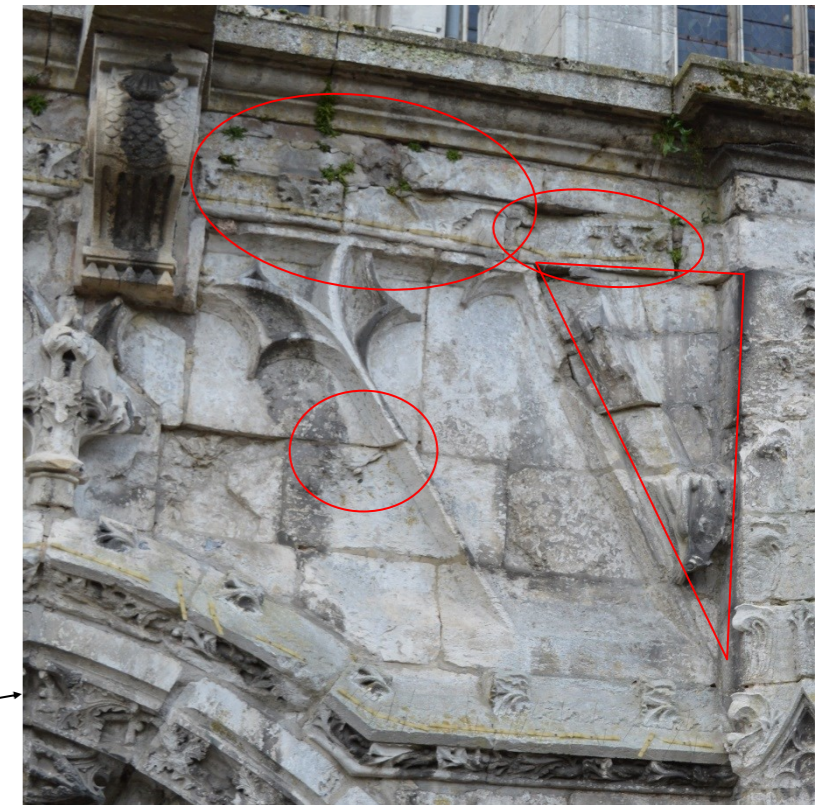
Zone présentant une désorganisation structurelle probablement suite aux bombardements de la seconde guerre mondiale

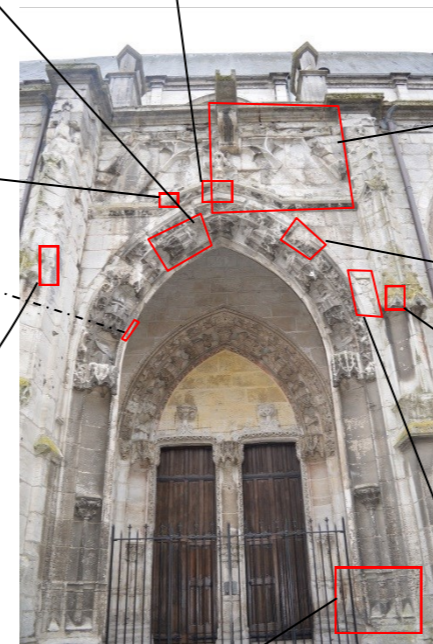
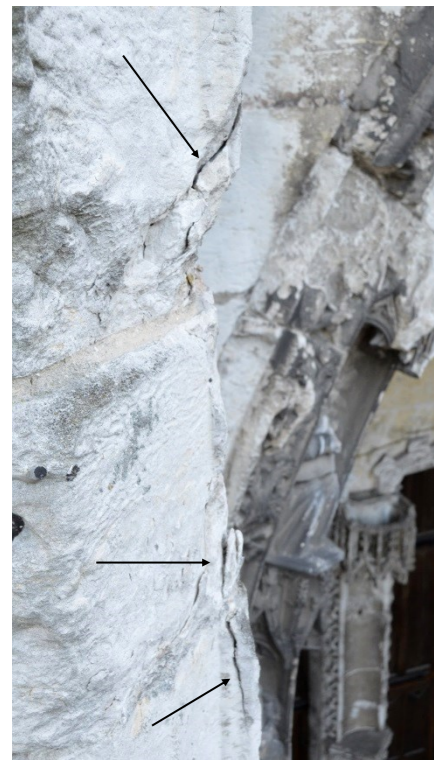
Fissures à l'angle du contrefort

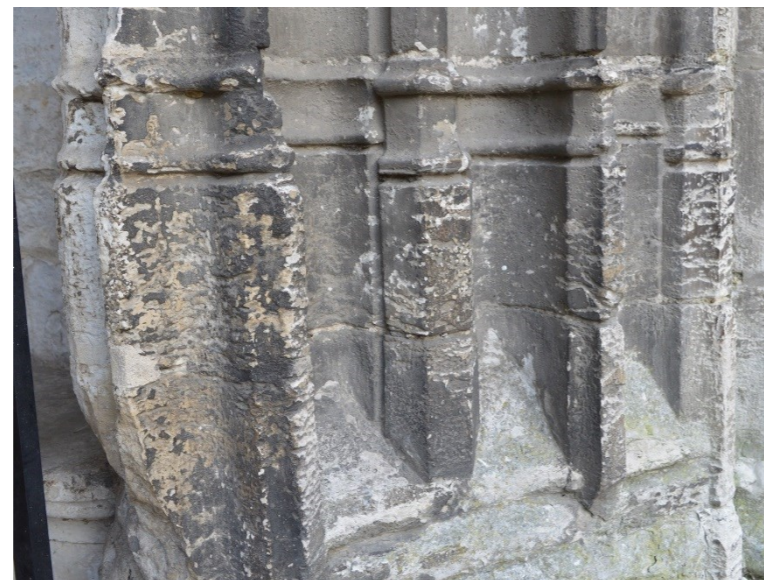
Desquamations en partie basse du pilier

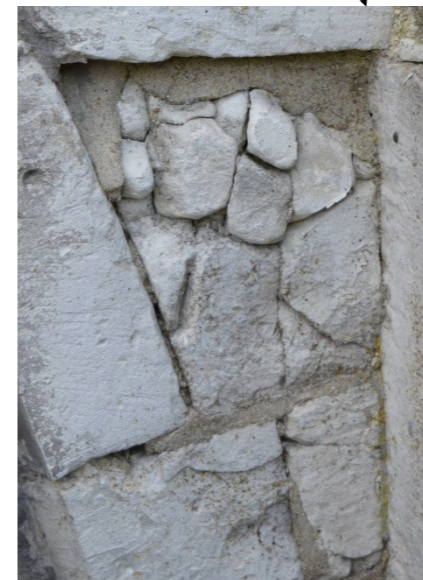
Assise fracturée au dessus de la ligne d'imposte de l'arc

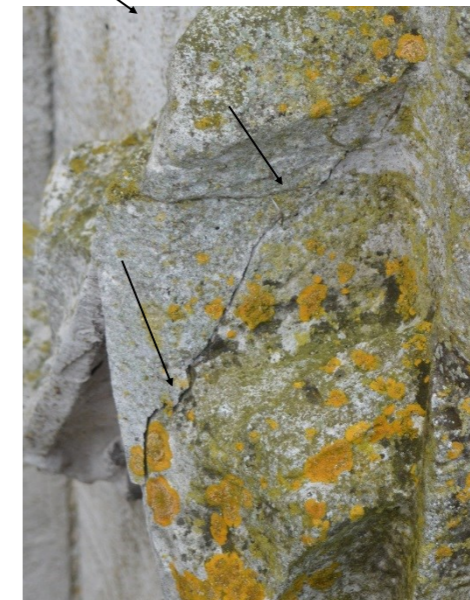
Fissure et développements biologiques (lichens) au droit du dais

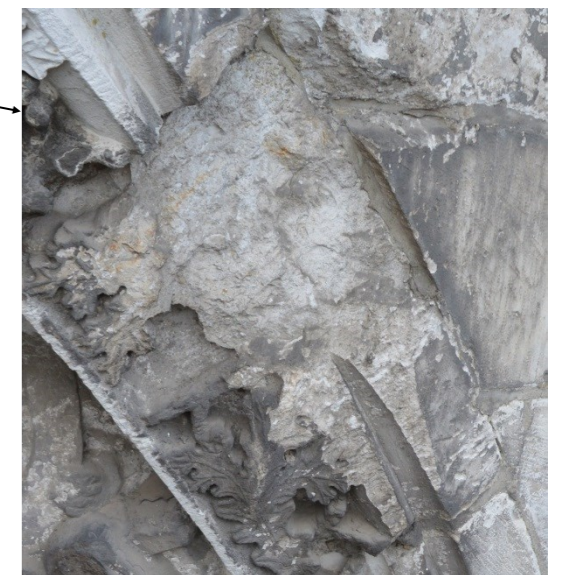
Importante pulvérulence entraînant la disparition des décors sculptés

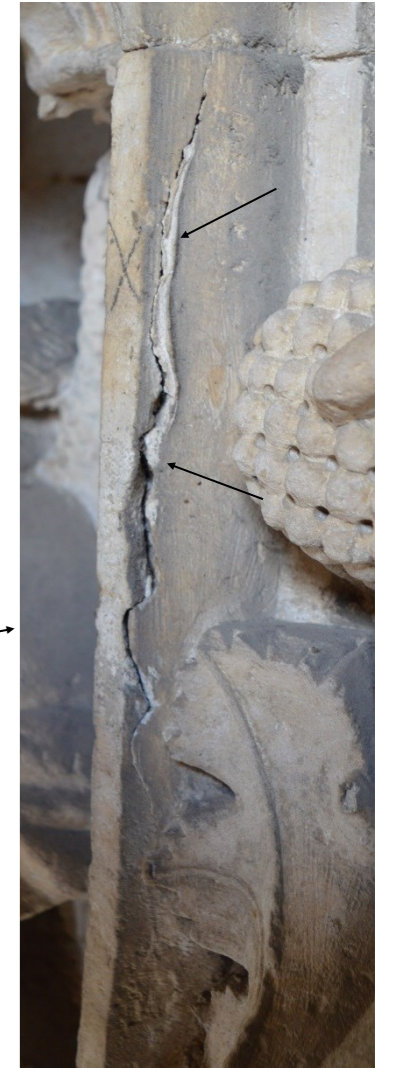
Pulvérulences de surface
